Hagalunds kyrka

Antikvarisk kontroll vid anordnande av handikappramp, Hagalunds kyrka,
Solna socken,
Solna kommun, Uppland

Eva Wallström
Rapport 2004:41

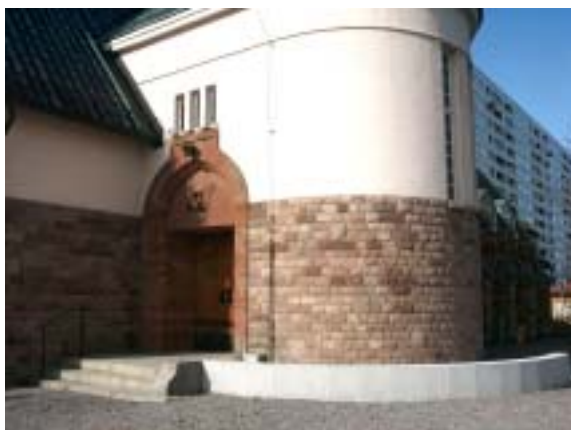
ld20040278

Hagalunds kyrkas huvudentré har försetts med en handikappramp i krysshamrad granit. Rampen ansluter till den ursprungliga trappan från sidan, dvs från öster. Rampen börjar mitt på tornets östsida och följer tornets väggiv fram till trappan. Den ursprungliga kantstenen har sågats ur för att möjliggöra att rampen når trappans vilplan.

Rampen förändrar upplevelsen av entrén med dess ursprungliga stentrappa. Trappans kantsten har sågas ur för att åstadkomma förbindelsen mellan ramp och trappa. Ursågningen är givetvis inte reversibel. Men med hänsyn till de krav på tillgänglighet som rampen uppfyller är den ett gott exempel på en väl utförd och medvetet gestaltad lösning.
