Kavaljersflygeln, Tullgarns slott

Antikvarisk kontroll vid nödvändig förstärkning av brandsäkerhet samt utrymningstrappa, Kavaljersflygeln, Tullgarns slott, Hölö socken, Södertälje kommun, Södermanland

Eva Wallström
Rapport 2004:43

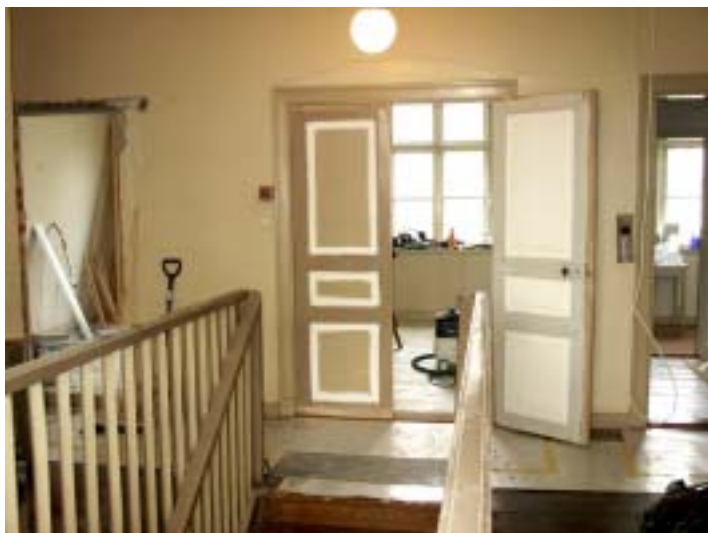
Bild:Lp20040284.

Arbete pågår. Till vän. den nya utrymningsvägen via salongen.

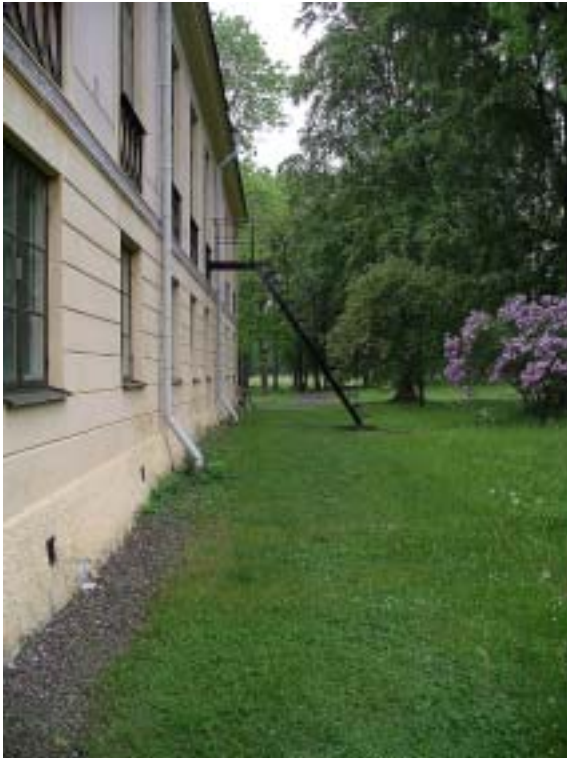
På Kavaljerflygelns baksida har placerats en utrymningstrappa, som leder ut från salongen på övervåningen. Trappan är infäst i fönsterbröstningen på två punkter och fäst i marken vid trappans slut. Invändigt leder en trestegs trätrappa upp till fönstret varigenom utrymningsvägen går. Fönstret är för övrigt oförändrat. Fönstret beläget rakt under trappan har enligt brandmyndighetens krav försetts med glas av klass E15 och bågarna skruvats fast så att det är svårt att öppna.

Den nya brandtrappan. Bild:20040286.

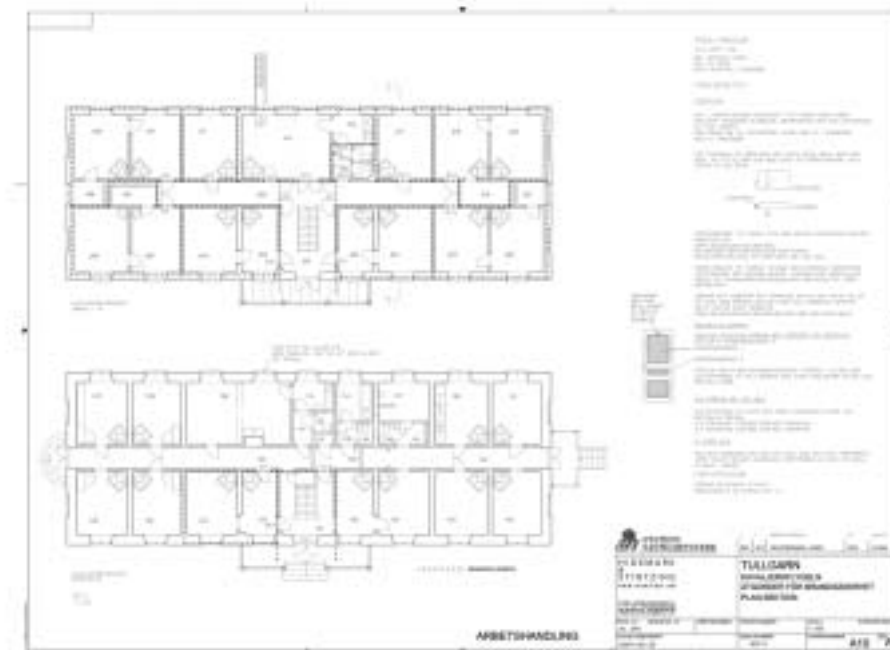
Övre respektive nedre plan i flygeln med redovisade tillägg och förändringar.

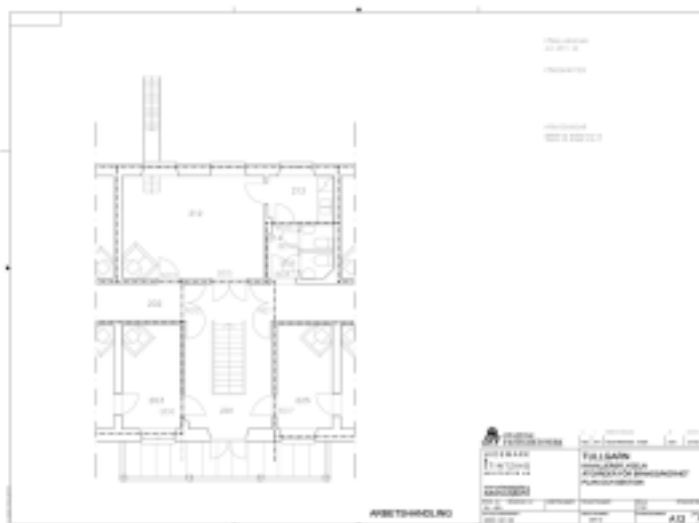
Övre planets trapphall och salong med brandsäkerhetsåtgärderna redovisade.

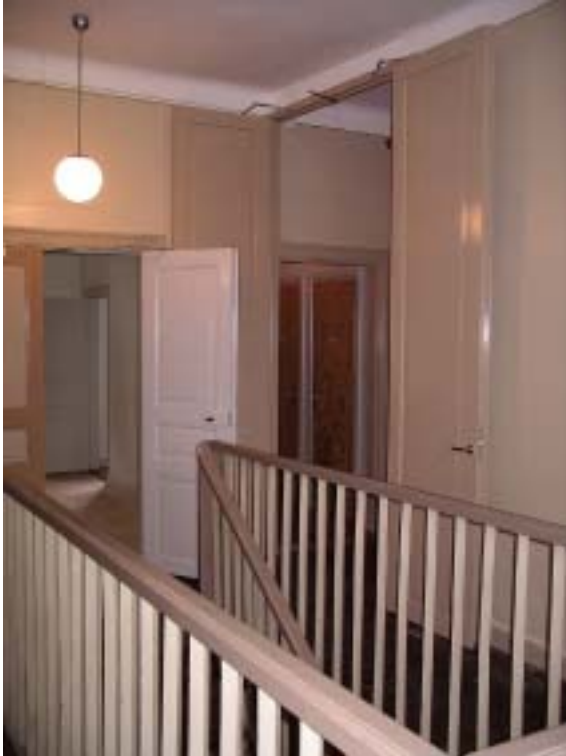
För att brandtrappan ska kunna nås från flygelns norra del då korridorens dubbeldörrar gått igen har en ny dörröppning tagits upp från korridoren till salongen. Dörren har utförts som en tapetdörr.

I rum 212, dvs i salongen på övre planet, har väggen ut mot korridoren målats om med en emulsionsfärg i samma kulör som bottenfärgen på den tapet som i övrigt täcker rummets väggar. Tapeten blev skadad vid upptagandet av utrymningsdörren och de tapetrullar som hittades på vinden räckte inte till för att tapetsera om.

Ovan: Den nya pardörrarna för korridoren står uppställda och de automatiska dörrstängarna på plats. Nedan: Den nya "tapetdörren". Bild: lp20040285 resp. lp20040281
