Duvbo kyrka

Antikvarisk kontroll vid omputsning, Duvbo kyrka, Sundbybergs socken,
Sundbybergs kommun, Uppland

Eva Wallström
Rapport 2004:45

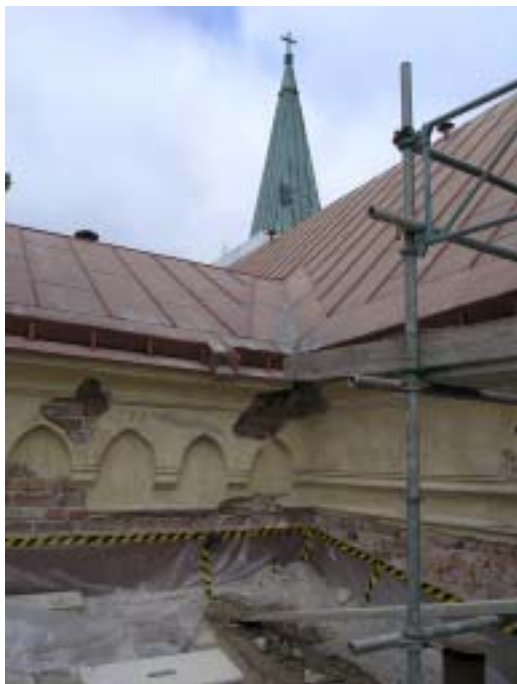
Kyrkan under arbete. Bild lp20040313.

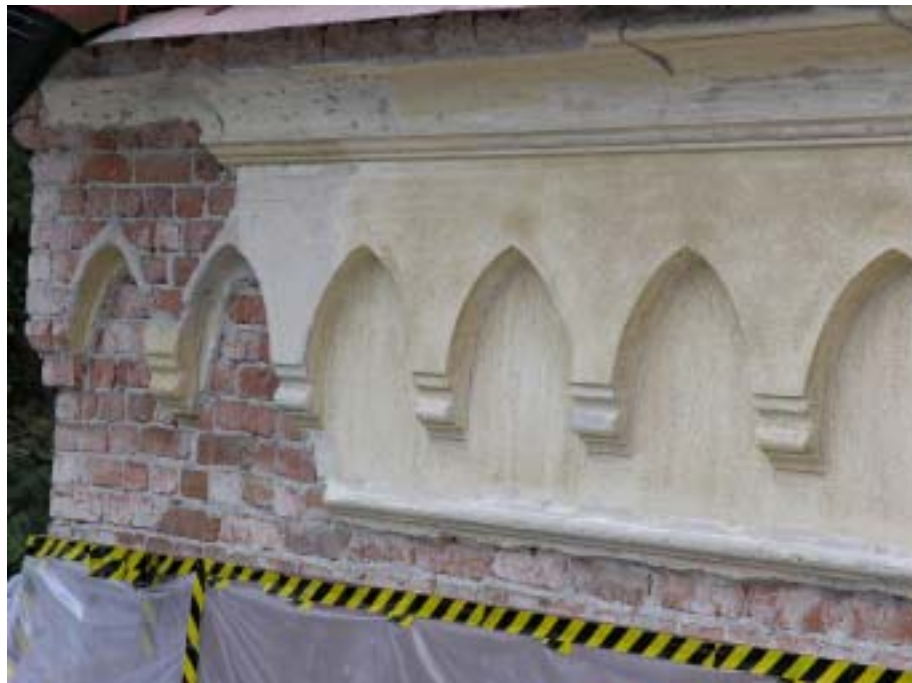
Kyrkans listverk under takfoten. Bild lp20040312.

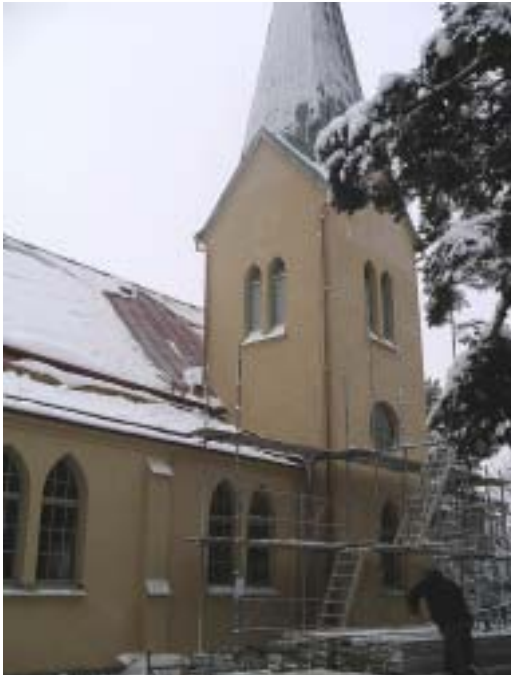
Kyrkan efter utförd renovering, då den återfått slätputs och ursprunglig kulör. Bild lp20040314

Kyrkan har förlorat sin ursprungliga puts, vilket ur antikvarisk synvinkel är negativt. Å andra sidan har byggnaden nu åter en slätputs och inte den stänkpåts som i många år stört den arkitektoniska upplevelsen. Dessutom har kyrkan återfått sin ursprungliga fasadkulör.

Därefter försågs kyrkan med en ny slätputs av hydrauliskt kalkbruk. Avfärgningen utfördes med så kallad kulturkalkfärg, en fabriksblandad kalkfärg som fördes på i två omgångar. Kulören togs fram av den antikvariska kontrollanten utifrån putsprover från den ursprungliga putsens understa färgskikt. Tre prov målades upp

med pigmentet obränd terra och valet föll på den kulör som har beteckningen Serpo 245, färgnummer 19002. Det prov som bäst motsvarade originalputsens kulör.

Kyrkan har försetts med nya stuprör av galvplåt i ett traditionellt utförande, med skarpa vinklar, överensstämmande med de ursprungliga. De ska om två år målas med linoljefärg i en kulör framtagen i samråd med länsmuseet. Tornets stuprör är som tidigare av koppar.
