Exteriör ommålning av

Boo kapell

Antikvarisk kontroll, Boo socken,
Nacka kommun, Uppland

Rapport 2004:13

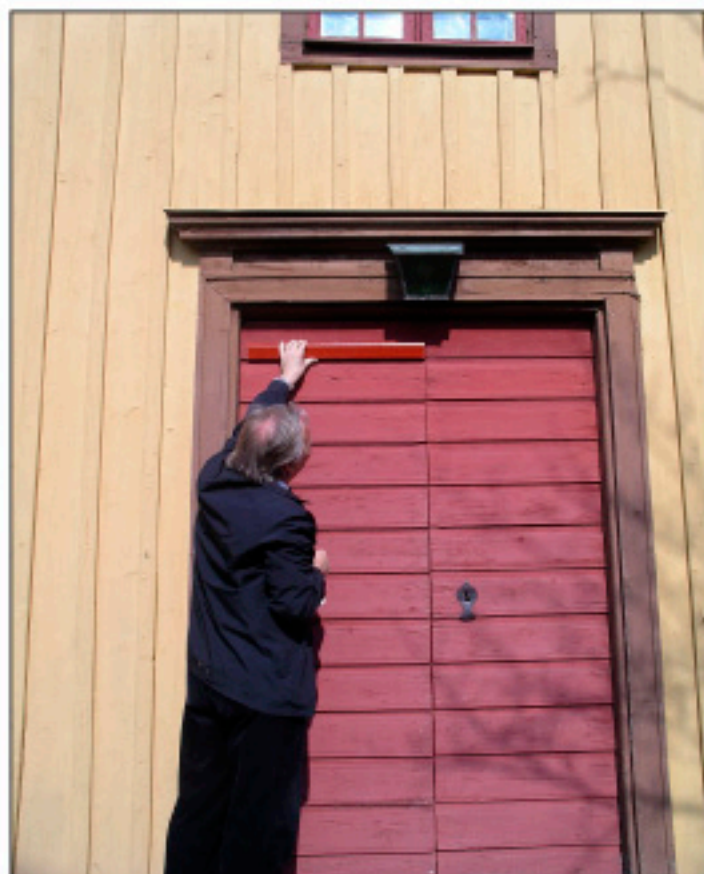
Boo kapells färgsättning före arbetena. Bengt Jacobson håller upp ett färgprov till entrédörren, södra fasaden. Foto: Kersti Lilja, april 2004.

Fasaderna skrapades och slipades till fast underlag efter att äldre kvarvarande färglager hade dokumenterats och fastställt av antikvarisk kontrollant och entreprenör. Därefter målades fasaderna med Engwall och Claessons linoljefärg i tidigare färgsättning (det sena 1800-talets färgsättning). Ovan nämnda lagningar i takfoten har målats med Engwall & Claessons linoljefärg i underliggande kulör.

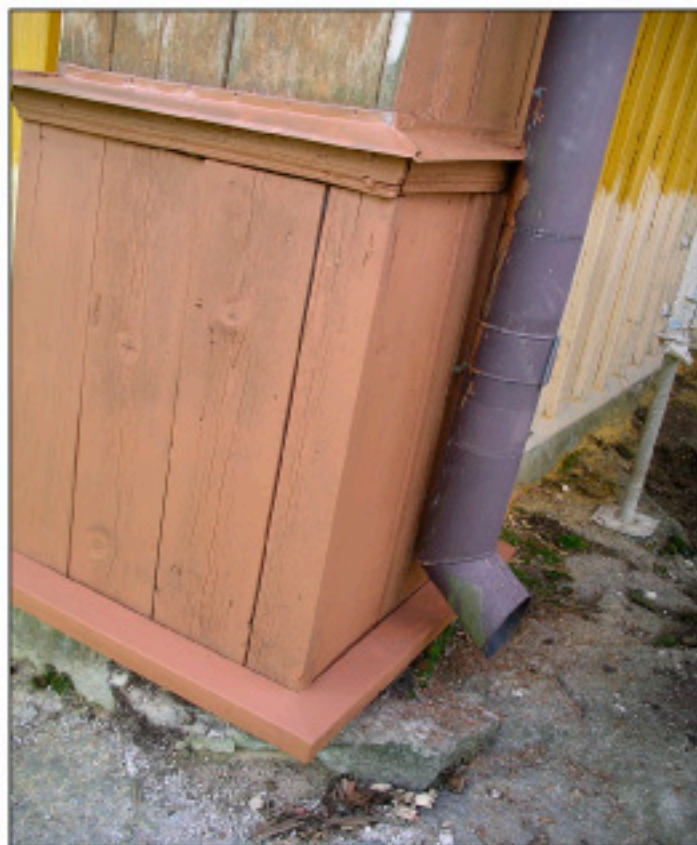
*Ny vattbräda på knutlåda.
Foto: Kersti Lilja, maj 2004.*

Panelens vattbrädahar lagats i ytterhörn, runt knutlådor. På södra fasaden, i innerhörnet, öster om entréporten, har vattbrädan kompletterats med trekantslist för att erhålla lämpligare lutning. På norra fasaden har bräder i knutlådornas fundament delvis ersatts med nya. Befintliga plåtbleck på hörnstolparna har lagats på två ställen, på östra fasaden.

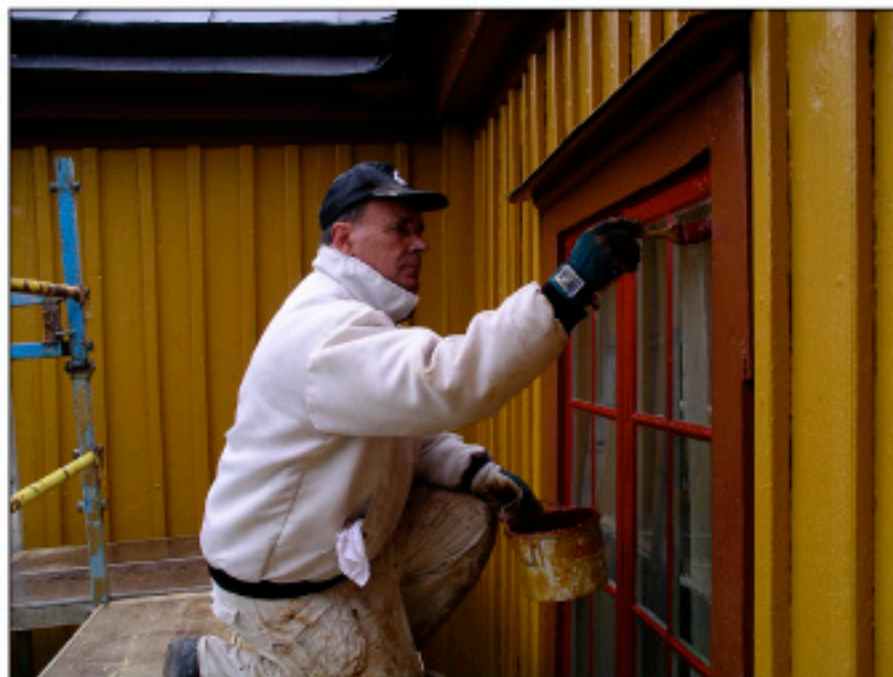
*Imålning av gångjärn efter att fönsterbågarna satts tillbaka, norra fasaden.
Foto: Kersti Lilja, juni 2004.*

Fönsterbågarna renoverades på verkstad. Befintligt kitt ersattes med nytt linoljekitt. Trasiga glas ersattes med likvärdigt. Befintliga hörnbeslag kompletterades på ett par ställen med likadana. Bågarna skrapades rena från löst sittande färg, varefter de målades med linoljefärg ut- och invändigt.

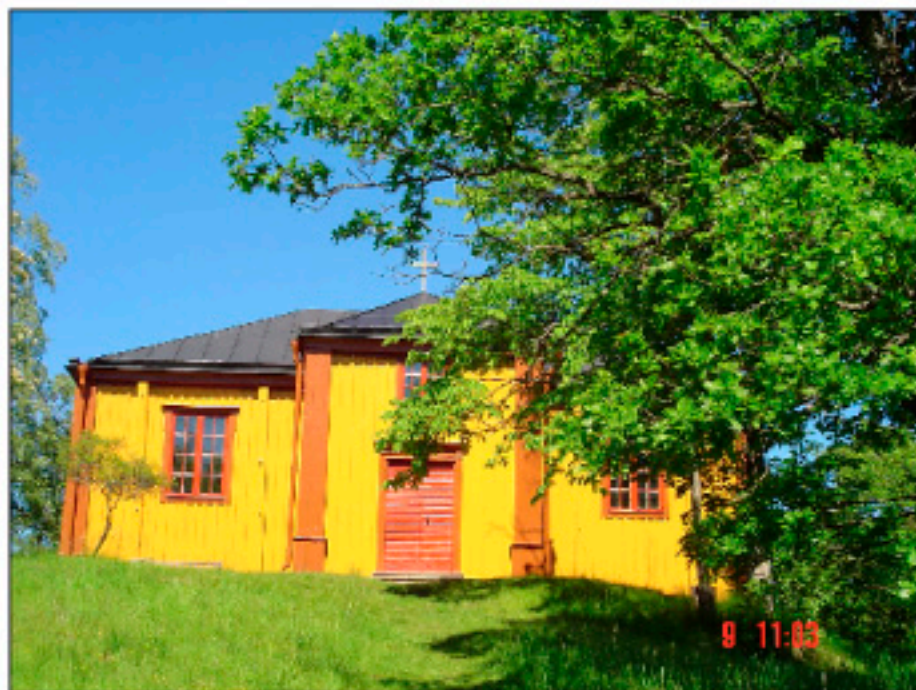
*Kapellet efter arbetena, södra fasaden.
Foto: Bengt Jacobson, juni 2004.*

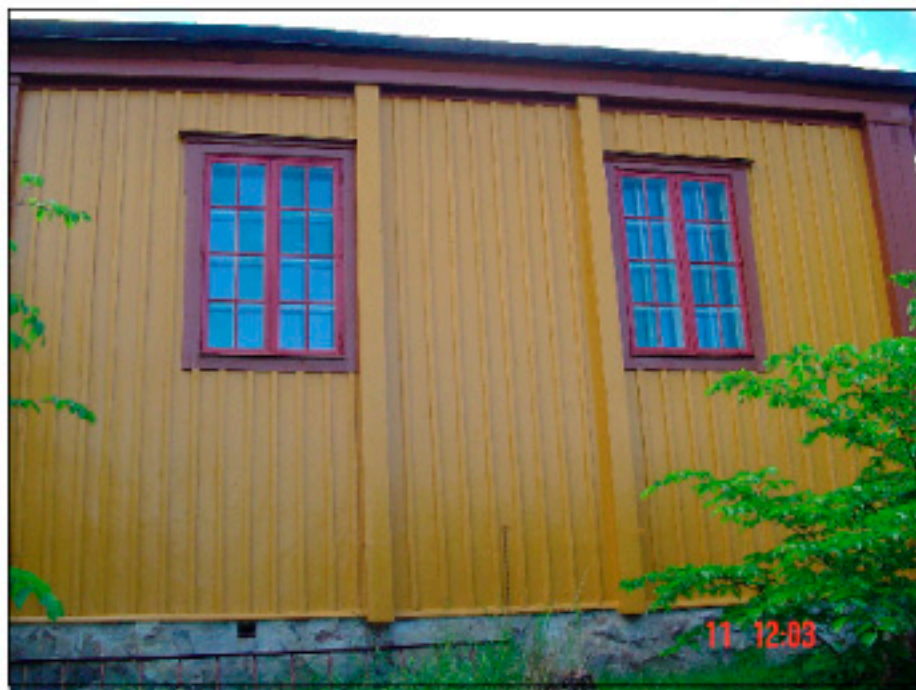
*Kapellet efter arbetena, östra fasaden.
Foto: Bengt Jacobson, juni 2004.*
