Frötuna kyrka

Antikvarisk kontroll vid restaurering av altare, altarring, korbänksskärmar,
Frötuna kyrka, Frötuna socken,
Norrälje kommun, Uppland

Kersti Lilja
Rapport 2004:31

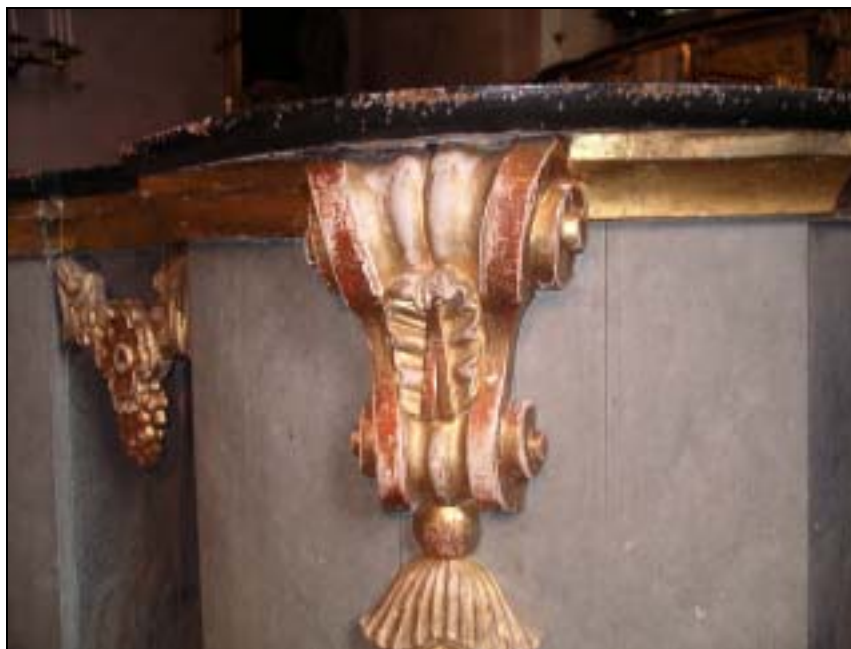
Arbetena föranleddes till stor del av att förgyllningarna och krideringslagren hade börjat släppa från underlaget. Restaureringen av förgyllningar och målningsskikt har bestått av stabilisering av skadeställets omkringliggande krideringslager. Animaliskt lim har sprutats in. Nya krideringslager har byggts upp i c:a 15 skikt, med från stenkrita i grunden till boluskrita i ytskiktet. Efter avslipning och grundpolering har 2 – 3 skikt rött poliment pålagts. Ytan har därefter polerats med

Bildbeteckning: lp20040135. Detalj av altarringen före restaureringen. Foto: Kersti Lilja.

agatsten. Därefter har nytt bladguld anlagts och polerats på skadeställena. Det nya guldets har dämpats med reversibelt guldvas för att bättre överensstämma med intilliggande ytor. Viss retuschering har utförts med 24 k akvarellguld. Till retuschering av mattförgyllningar har akrylbaserad konstnärsfärg använts.

Altarringens överliggare har partiellt skrapats, spacklats, grundats och slipats varefter den har målas i marmoreringsteknik och färgställning som altarskivans. Till altarringens överliggare har platsblandad linoljefärg använts varefter överliggaren har fernissats med halvmatt alkydoljefernissa och vaxats. Marmoreringar har varsamt rengjorts varefter retuscheringar har utförts med platsblandade linoljefärger. Sockeln på insidan av altarringen har efter rengöring, skrapats, slipats och målats med linoljefärg i samma kulör som tidigare. Utsidans sockel har rengjorts, retuscherats samt fernissats. Mindre skador på altarsockeln har ilagats med kalkbruk. Pyramider har rengjorts varsamt varefter skador i ytskiktet har retuscherats.

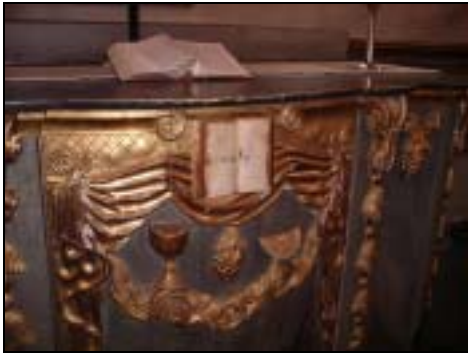
Bildbeteckning: lp20040136. Detalj av altaret före restaureringen. Foto: Kersti Lilja.

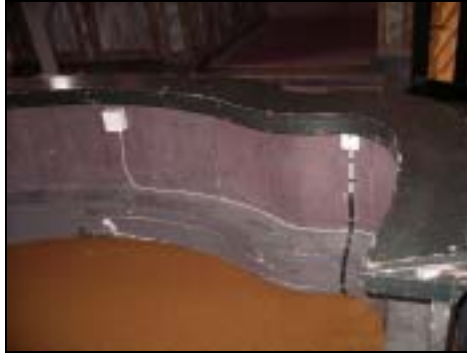
Bildbeteckning: lp20040137. Detalj av altarringens insida före restaureringen. Foto: Kersti Lilja.

Den heltäckningsmatta som sedan 1970-talet legat på altarinredningens trägolv har borttagits liksom kontakt, mikrofon och ledningar på altarringens insida. Trägolvet i altarringen har såpskurats.

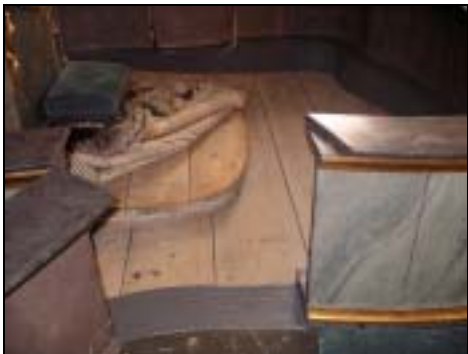
Bildbeteckning: lp20040138. Detalj av altarringens golv efter bortagandet av heltäckningsmattan. Foto: Kersti Lilja.

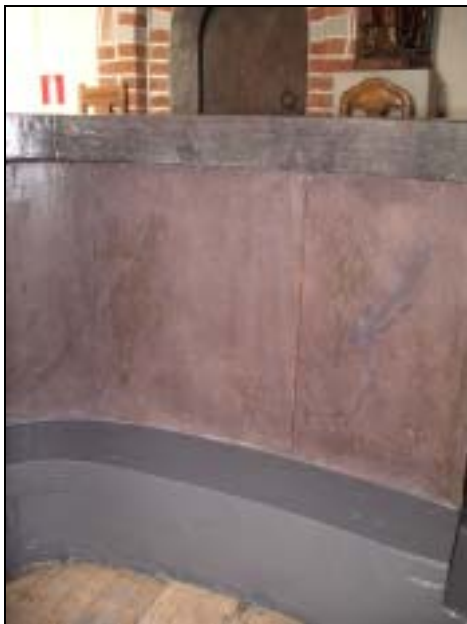
Bildbeteckning: lp20040139. Detalj av altarringens insida efter restaureringen. Foto: Kersti Lilja.
