Husby-Ärlinghundra kyrka

Antikvarisk kontroll vid restaurering av klockstapel, Husby-Ärlinghundra kyrka, Husby-Ärlinghundra socken, Sigtuna kommun, Uppland

Rapport 2004:29

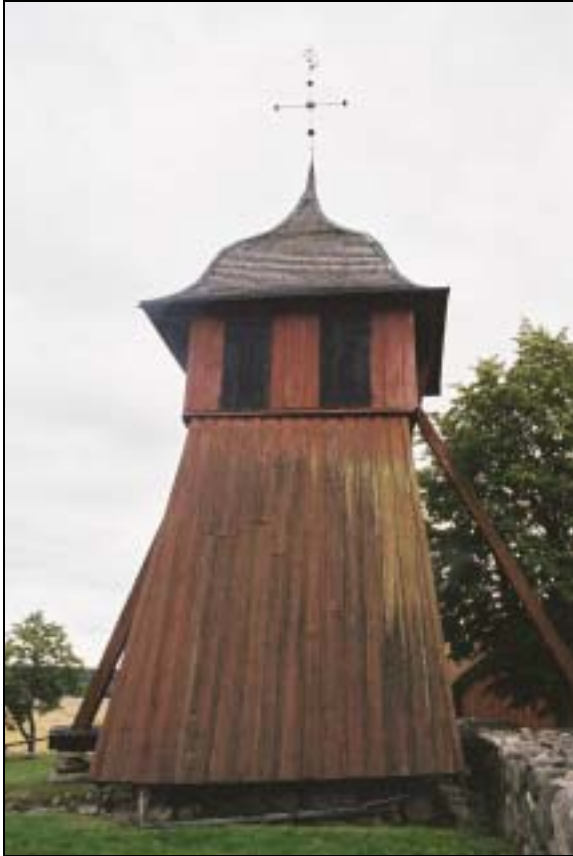
Bildbeteckning: lp20040122. Husby-Ärlinghundra klockstapel före restaureringen. Lutande fasadparti mot norr Foto: Kersti Lilja.

På klockstapelns lutande fasader, mot norr och söder har det sena 1900-talets panel helt ersatts med ny. Panelen har försetts med vattrännor på under- och lockbräda. Panelbrädorna är 27 mm tjocka och av varierande bredd, minst 200 mm. Vattbrädan under klockluckorna mot norr har ersatts med en ny. Tre regler har ersatts med nya, en mot söder och två mot norr. Befintliga invändiga strävor har kompletterats med fyra mot söder och två mot norr. På vertikala fasadpartier har panelen spikats in. Snedsträvorna har beslagits med lockbrädor på ovensidorna. Smidd spik har återanvänts och kompletterats med furuspik.

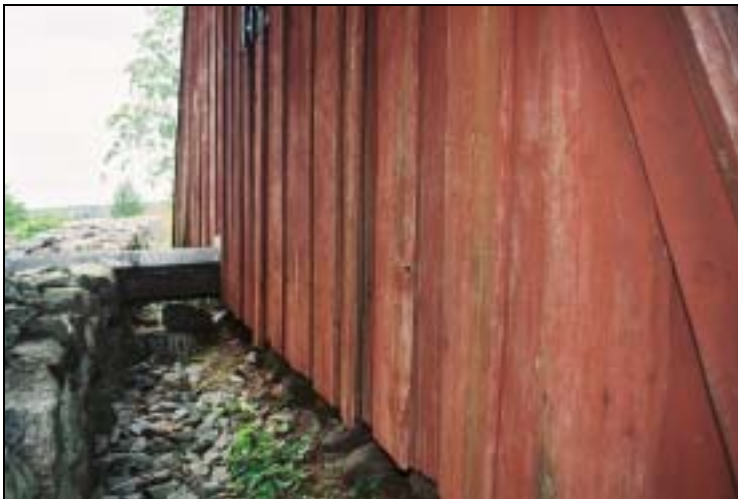
Klockstapelns vertikala fasadpartier bevarar äldre panel med under- och lockbräder. En stor del av panelen har vattrännor. Panelens vattrännor är okonsekvent placerade och förekommer både på brädornas in- och utsidor. Detta tyder på att panelen på dessa partier kan vara ett återanvänt brädtak. Rester av Falurödfärg finns på insidan av en del bräder. Vid en renovering under 1900-talets senare del har panelen på klockstapelns lutande fasadpartier mot norr och söder helt ersatts med ny.

Bildbeteckning: lp20040123. Vertikalt fasadparti mot väster, före restaureringen. Foto: Kersti Lilja.

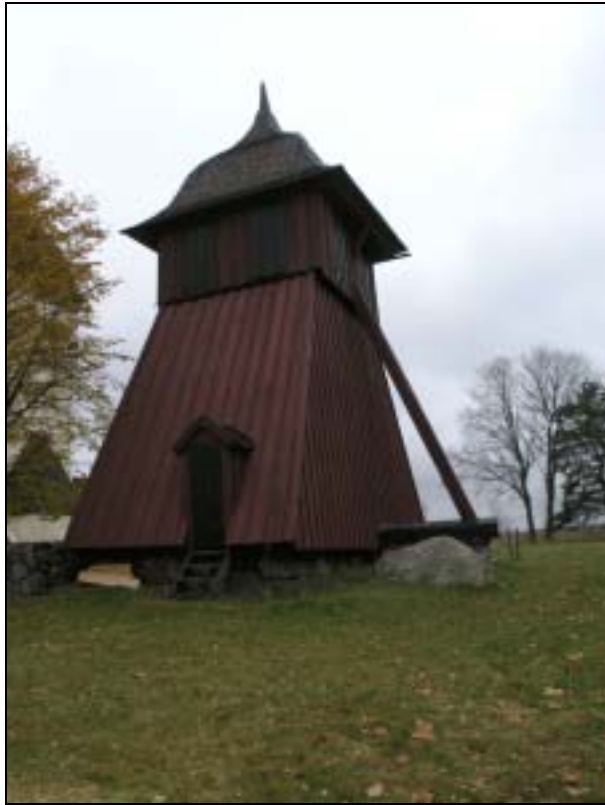
Bildbeteckning: lp20040124. Husby-Erlinghundra klockstapel mot söder, efter restaureringen. Foto: Kersti Lilja.

Exteriört har klockstapelns rengjorts med stålborste varefter den rödtjärats. Luckor och dörr har svarttjärats.

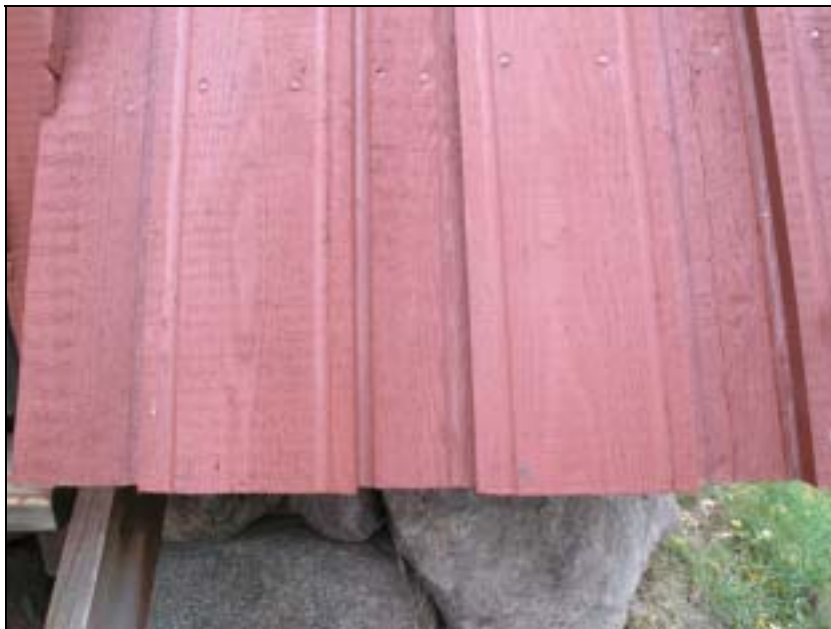
Bildbeteckning: lp20040125. Detaljbild av ny panel med vattrännor på lutande fasadparti. Foto: Kersti Lilja.
