Muskö kyrka

Antikvarisk kontroll vid fasadrenovering, Muskö kyrka, Muskö socken,
Haninge kommun, Sörmlands län

Rapport 2004:17

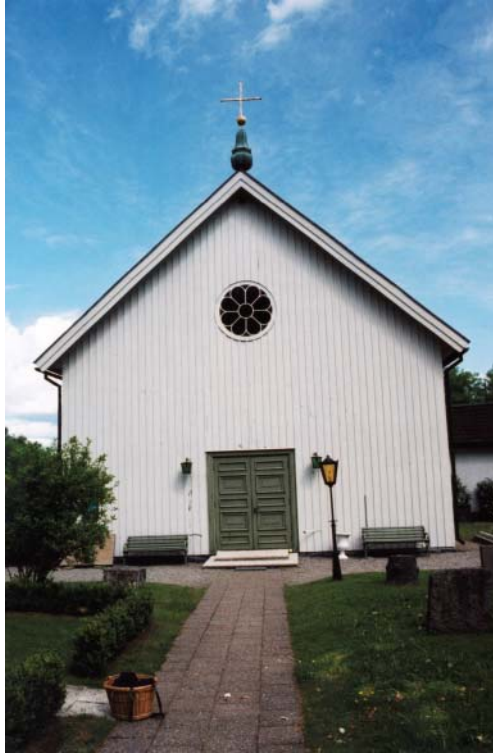
Muskö kyrka före fasadrestaurering. Foto; Kersti Lilja juni 2003.

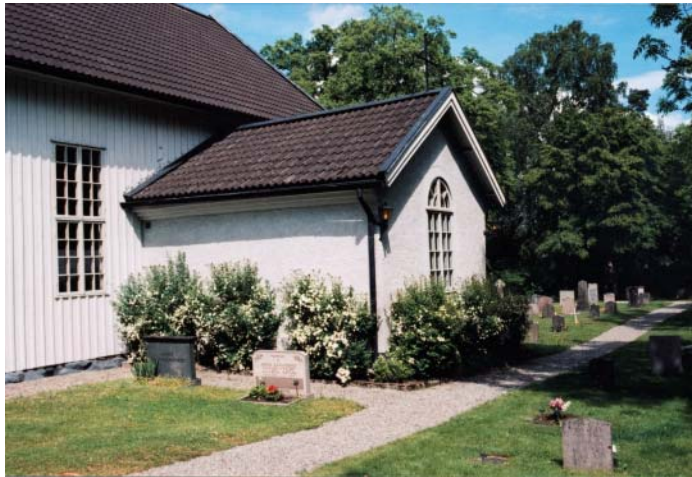
Gravkapellet på Muskö kyrka före restaurering. Foto; Kersti Lilja juni 2003.

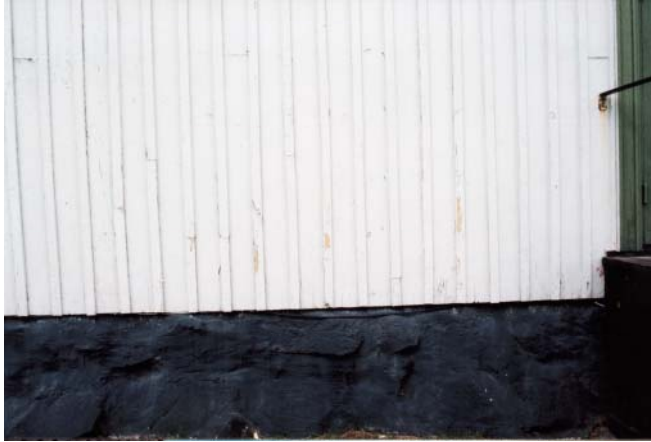
Någon gång under 1900-talets sista decennier målades kyrkobyggnadens fasader med en gråvit alkydoljefärg och gravkoret målades med en blåvit akrylat färg.

Detaljbild av kyrkans locklistpanel före restaureringen. 1950-talets gula fasadfärg syns under den flagnande vitgråa alkydoljefärgen. Foto: Kersti Lilja juni 2003.

Kyrkobyggnadens träfasader rengjordes varefter de målades med brutet vit linoljefärg (Engwall & Claesson). Gravkorets färgskikt avlägsnades varefter de slammades och avfärgades med ren kalkfärg i brutet vit. Kyrkans entrédörrar lagades, lösa lister fästes varefter de rengjordes från löst sittande färg och målades med grågrön linoljefärg (Engwall & Claesson). Samtliga fönster kittades om varefter de målades med en ljusgrå linoljefärg (Engwall & Claesson). Följande kulörer har använts:

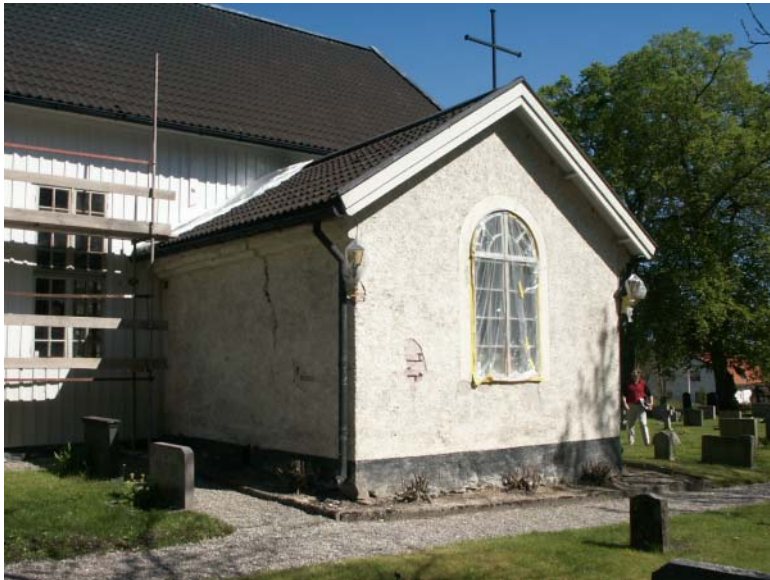
Gravkapellet under arbetena. Foto: Kersti Lilja juni 2004.

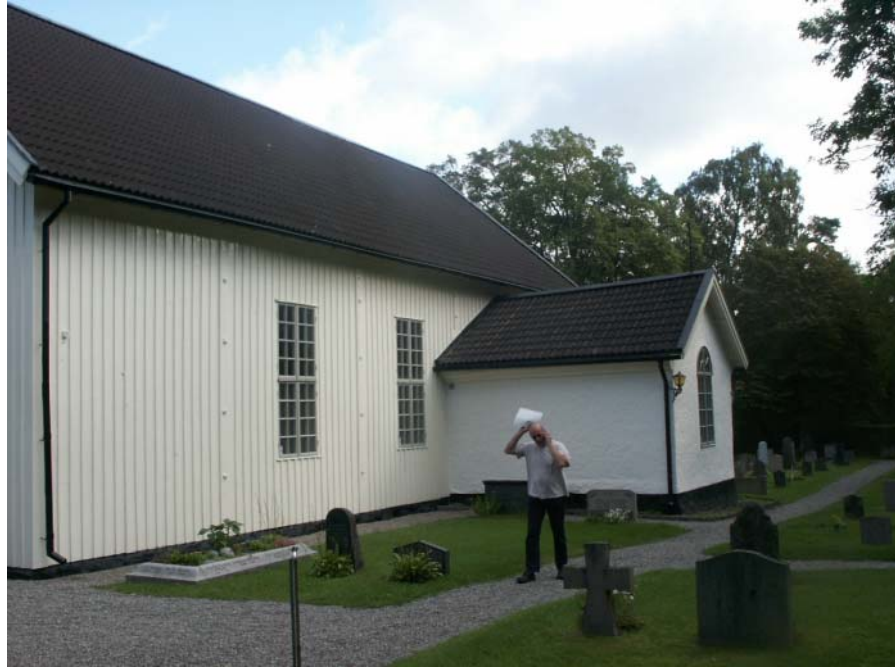
Kyrkan efter fasadrestaureringen. Foto: Kersti Lilja augusti 2004.

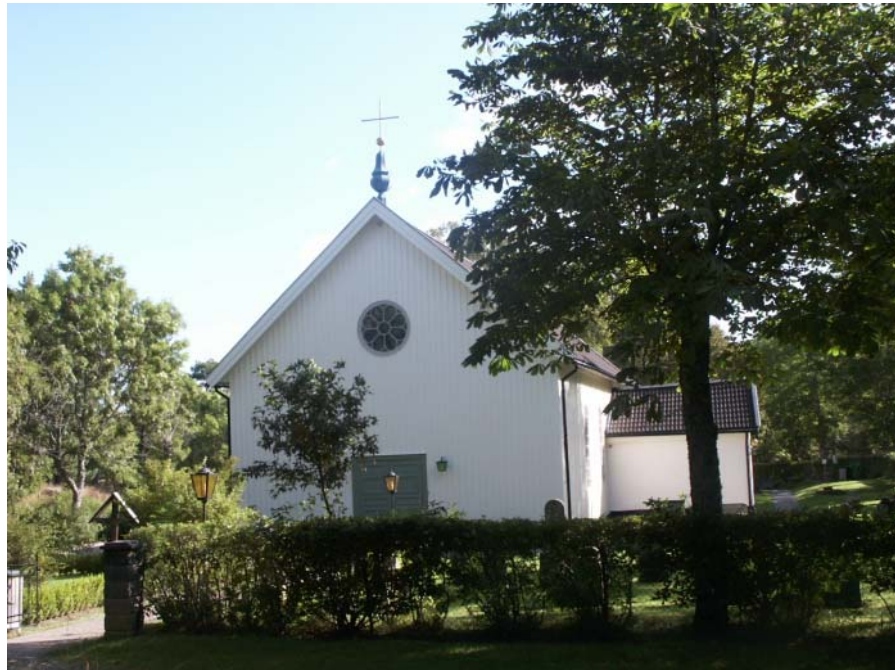
Kyrkan efter fasadrestaureringen. Foto: Kersti Lilja augusti 2004.
