Antikvarisk kontroll vid renovering av yttertrappa, Nacka Rösunda 5:7,
Saltsjöbaden socken,
Nacka kommun, Södermanland

Lisa Sundström
Rapport 2004:27

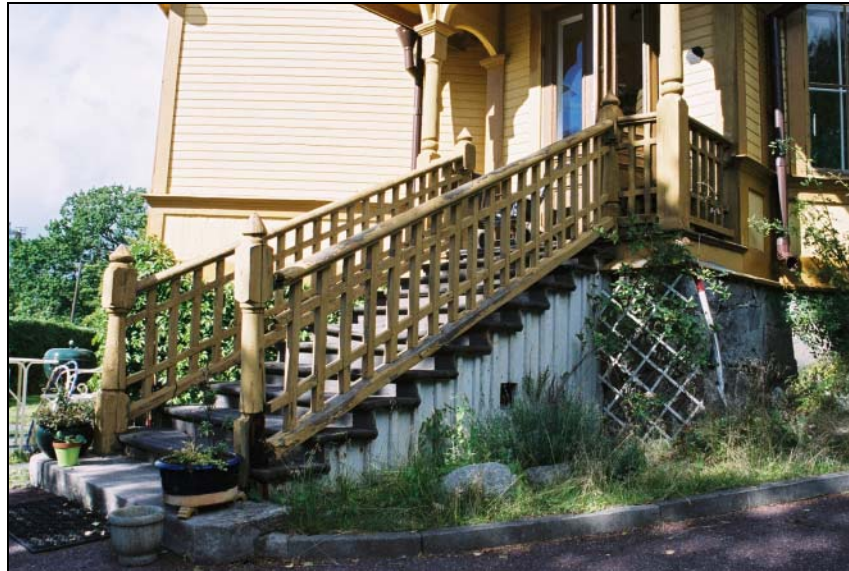
Trappans granitgrund hade sättningsskador samt trappans trädetaljer hade kraftiga rötskador. Vid okänd tidpunkt hade det nedersta trappsteget ersatts med ett gjutet betongsteg.

Trappan innan renovering. Foto: Lisa Sundström.

Trappan nedmonterades och renoverades i Ebbalunds verkstad. Av trädetaljerna sparades så mycket som möjligt. Rötskadade delar skarvades och nya delar nytillverkades lika befintliga. Ett rundat nedre trappsteg tillverkades och ersatte det sekundära betongsteget. Trappans grund stadgades upp och passades in varvid ett antal stenar säkrades genom förankring med metallkrämpor. Trappan grundmålades med linoljefärg.

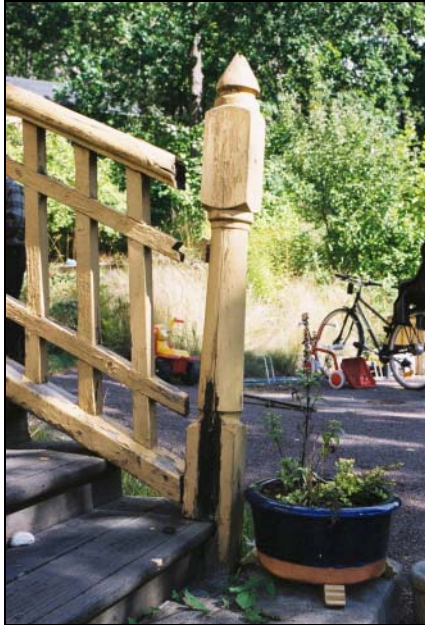
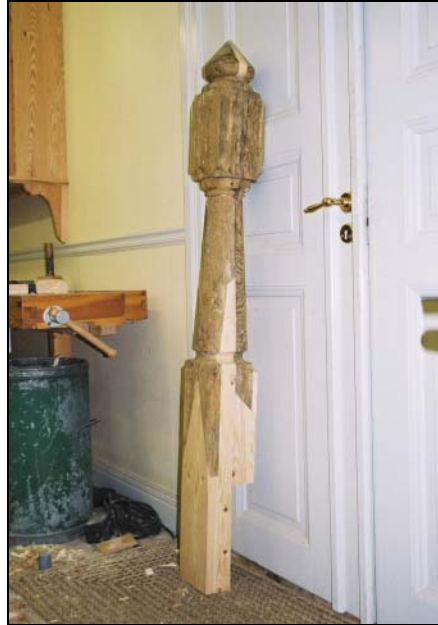
Av stolparna skarvades den ena, den andra var i så dåligt skick av en ny lika befintlig tillverkades. Foto: Lisa Sundström.

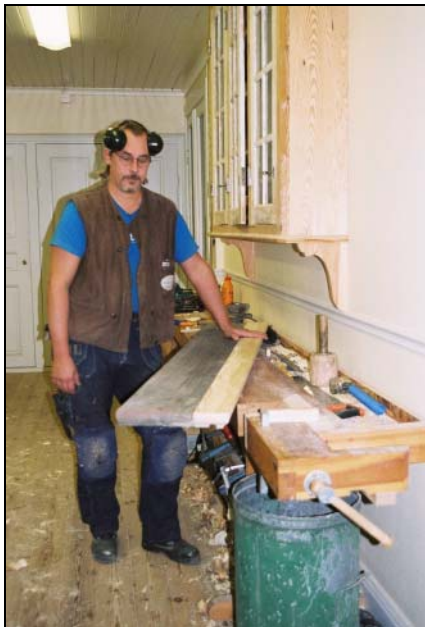
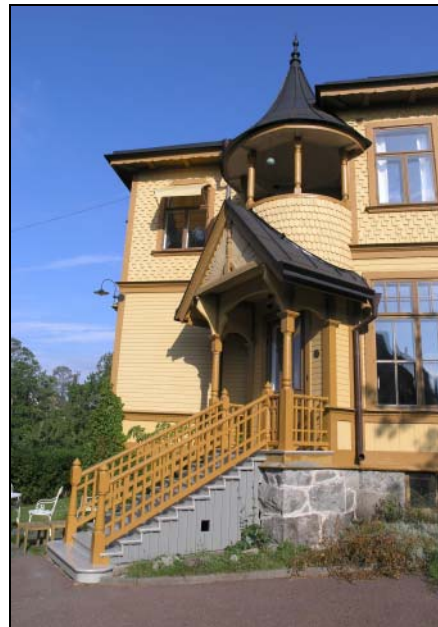
Trappnosar till trappans steg nytillverkades och skarvades. Foto: Lisa Sundström.
