Antikvarisk kontroll vid renovering av kyrkogårdsportal, Söderby
begravningsplats, Salem socken,
Salem kommun, Södermanland

Lisa Sundström
Rapport 2004:16

Arbetshandlingar: Krister Berggren Byggkonsult AB, Portalbyggnad vid Söderby begravningsplats, Renovering, 2002-03-25

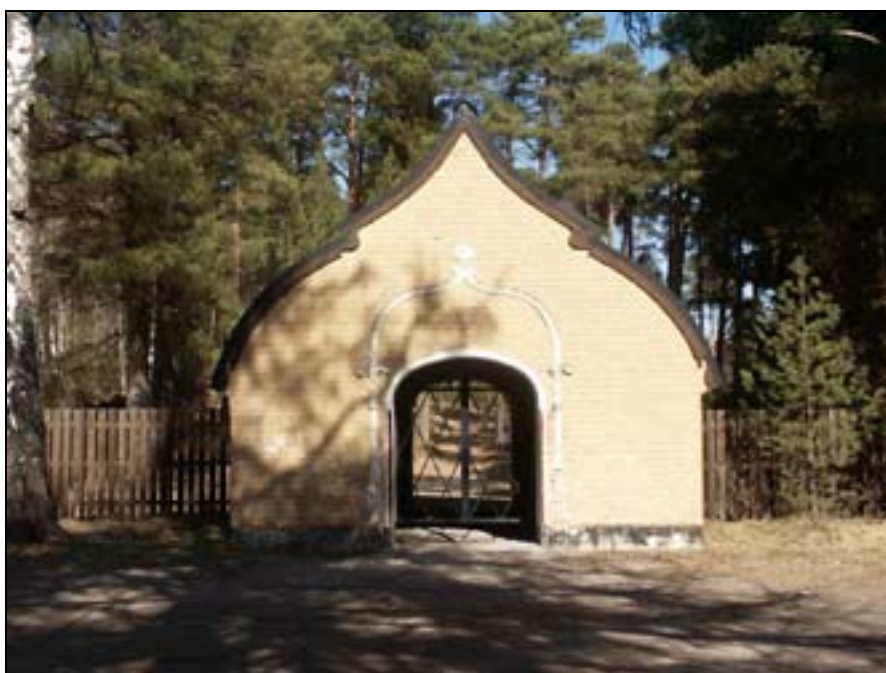
Kyrkogårdsportalen före renovering. Foto: Lisa Sundström.

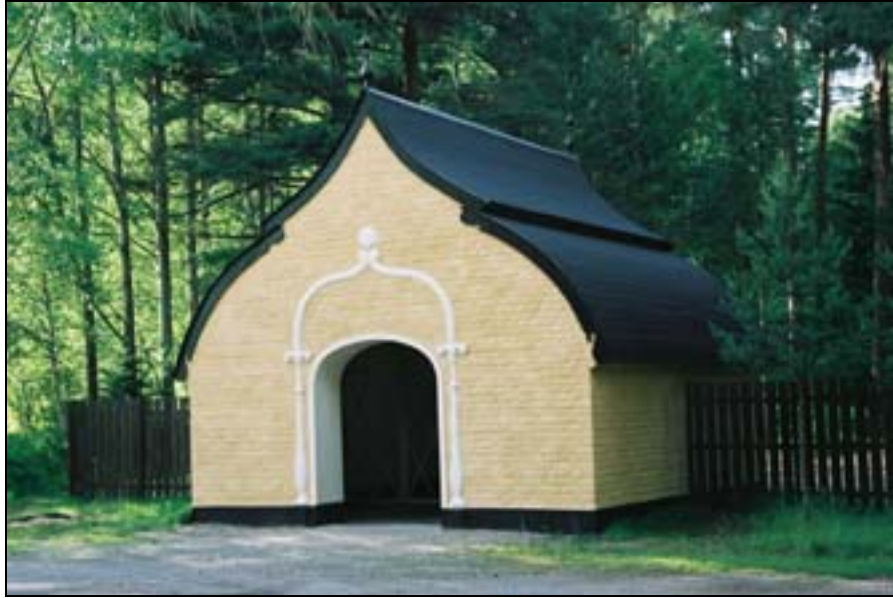
Kyrkogårdsportalen efter renovering. Foto: Lisa Sundström.
