Fönsterrenovering och invändig målningsrestaurering

Malsta kyrka

Antikvarisk kontroll i Malsta kyrka, Malsta socken,
Nortälje kommun, Uppland

Rapport 2005:3

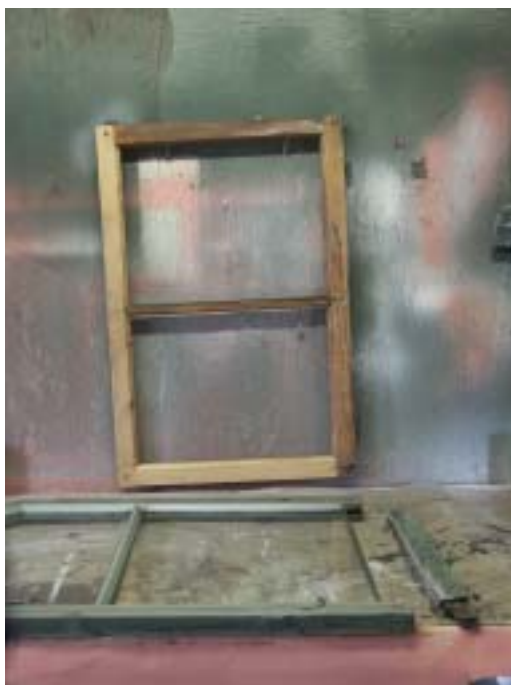
Renovering pågår, bild Lp20020091

Vid 2002 års fönsterrenovering har fönsterglasen plockats ur och bågarna skrapats rena från löst sittande färg. Många av bågarna var i stort behov av ommålning. Där behov förelåg byttes delar av trävirket, vanligast var byte av bottenstycket. Vid ilagningen användes kärnvirke av god kvalitet.

Därefter oljades bågarna med kokt linolja och ströks sedan tre gånger med Beckers linoljefärg. Glasen återinsattes med stift och linoljekitt. Kulören bröts med utgångspunkt från den befintliga kulören. Följande pigment ingår i kulören med beteckningen S 5010-G30Y och S 3005-G50Y: zinkvitt, titandioxid, kromoxidgrönt 1A-GN83, järnoxidsvart 1A-318, järnoxidgul 1A-920.

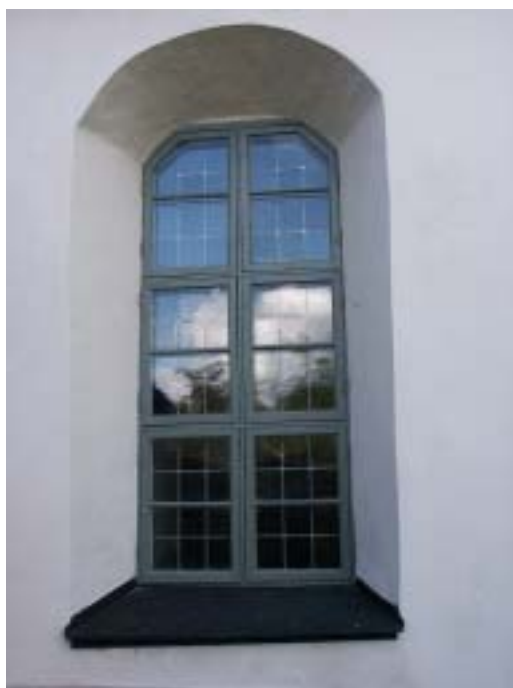
Nymålade fönster- bildnr. Lp200200

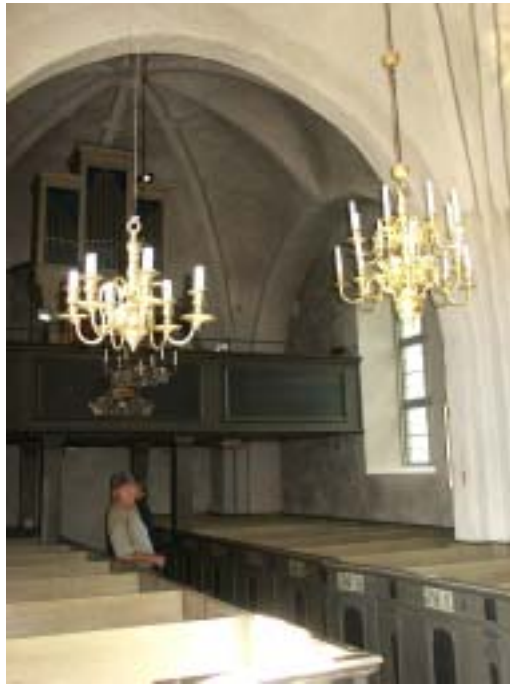
Kyrkans invändiga rengöring påkallades av de nedsmutsade väggarna och valven som gjorde kyrkorummet mörkt. Genom uppvärmningen av kyrkorummet rör sig varm luft i rummet och de

medföljande dammpartiklarna fastnar på de kallare väggarna. Ytligt liggande stenar i murverket hade genom kondensering dragit åt sig mer puts än omgivande ytor vilket gav ett flammigt intryck. Några mindre sprickor fanns i valven och på väggarnas nedre del fanns slitage och viss flagning på senare kalkfärgsskikt.

Kyrkan åt väster före rengöring, bild Lp20020100

Väggar och valv rengjordes med torrmetod, Wishab-svamp och därefter med vatten bundet i en tvättsvamp. För att stabilisera bomputs och sprickbildning har små hål borrats där man injicerat Ledan 2, en gips-cellulosa produkt. Avsikten är att de troligen medeltida putslagren ska kunna fortleva och det utan att något putslager har tagits bort. Från tidigare renoveringar finns en hel del putslagningar. Vid de putslagningar som utförts denna gång har använts rent kalkbruk. Större skador har först igrundats med hydraliskt kalkbruk. Ilagningar och partier med avvikande färg har retuschmålats med en tunn kalkfärg av kalkpasta 90. Kulören lika befintlig bemålning innehållande grön umbra, brun umbra och ljusockra.
