# Bergshamra kyrka

Antikvarisk kontroll vid fasadarbeten mm, Bergshamra kyrka, Solna socken,  
Solna kommun, Uppland

*Eva Wallström*  
Rapport 2005:5

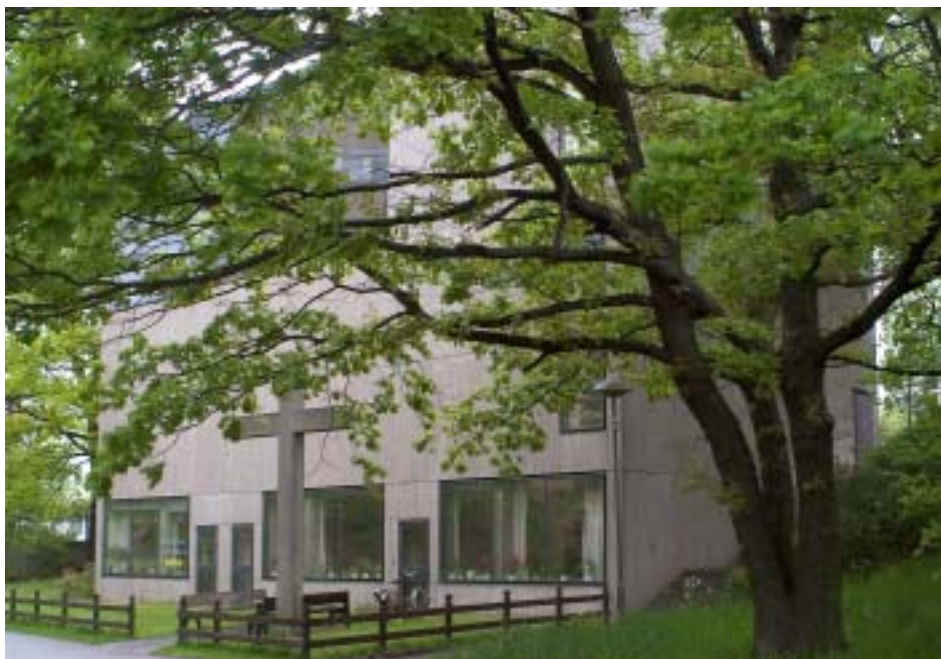
*Bergshamra kyrkas syd fasad efter restaureringen. Foto Mattias Ek, bild lx:20041247.*

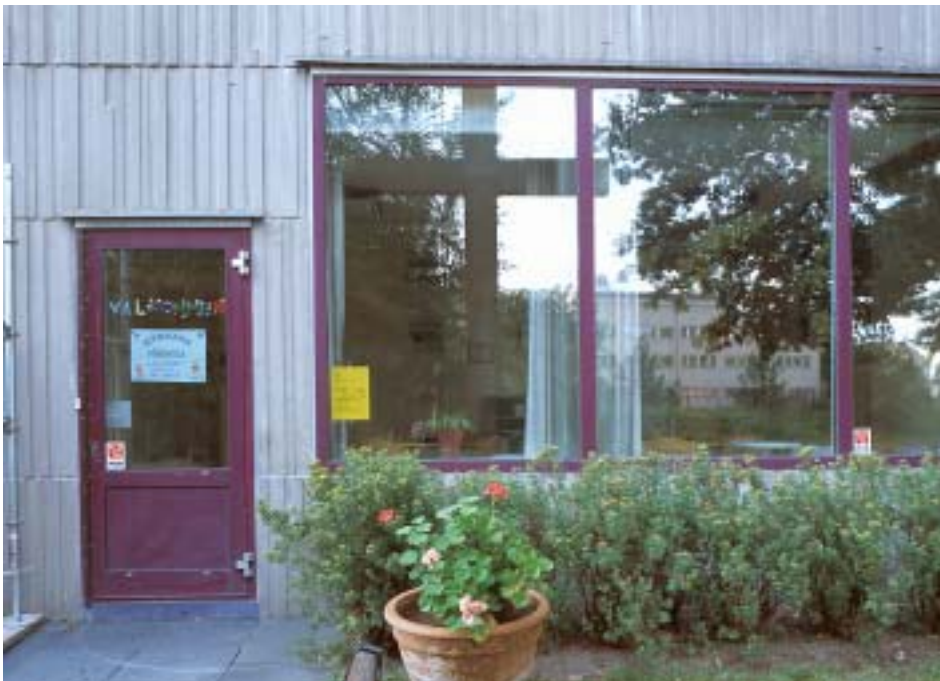
Kyrkans arkitektoniska uttryck förvanskades under 1980-talet då fönster och dörrar byttes ut, från att ha varit i järn, till aluminium utförd med en annan konstruktion och andra dimensioner. Samtliga fönsterbågar och dörrar, även en hel del interiöra delar, målades lila. Aluminiumbågarna på södersidan placerades felaktigt så att vatten som hamnade bakom fasadelementen rann in rummen.

*Söderfasadens dörr- och fönsterparti före restaureringen. Foto Ridde Johansson. Bild ld20020149b.*

De i sen tid tillkomna, felkonstruerade fönster- och dörrpartierna på bottenvåningens sydsida, byttes ut mot partier konstruerade med de ursprungliga ritningarna som förlaga, dvs med bågar av järn som placerades i liv med fasaden. Ett tillskott jämfört med de ursprungliga är att det i överkant på bågen sitter en dräneringsplåt. Dessa ersätter senare ditsatta plåtbleck som var infrästa i betongen ovan fönstren. Det stora fönsterpartiet på övervåningens sydsida, som tillhör kyrkorummet, är intakt med ursprungliga bågar. Kyrkans samtliga fönster har målningsbehandlats. På bottenvåningens sydsida har fönstersmygarna målats i en vit kulör lika tidigare.

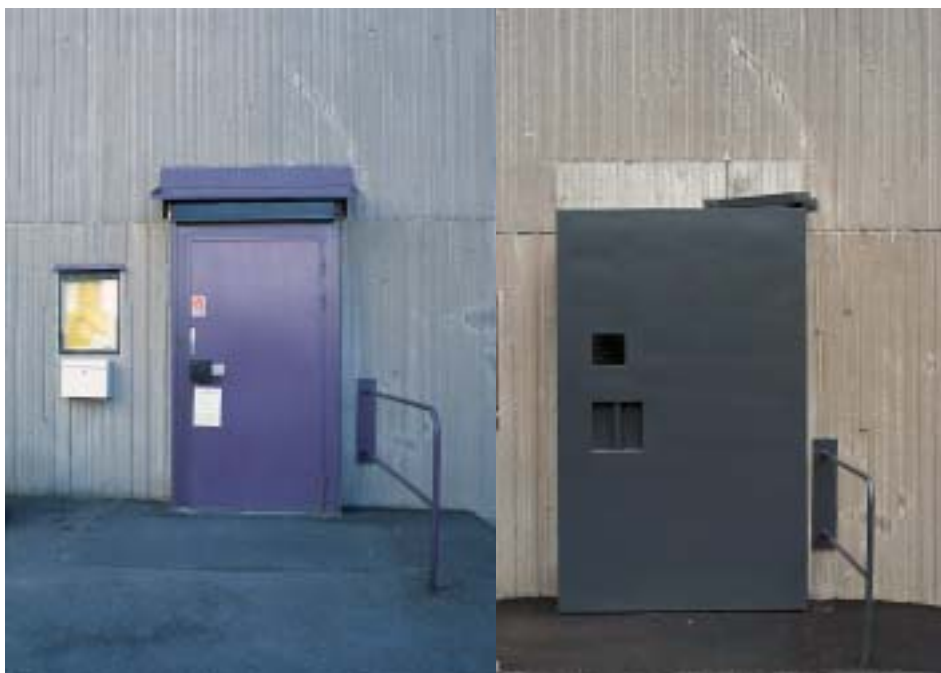
*Huvudentrén på norrsidan före respektive efter restaureringen. Foto Ridde Jobansson bild 20020257b och Mattias Ek bild lx20041221b.*

De åtgärder som vidtagits har utförts i två etapper. Den första etappen behandlade sydfasaden samt en inre trapphiss. Dessutom utformades norrsidans entré, kyrkans huvudingång, såsom den från början var avsedd att se ut, vilket också innebär att den nu uppfyller rådande brandsäkerhets- och tillgänglighetskrav.

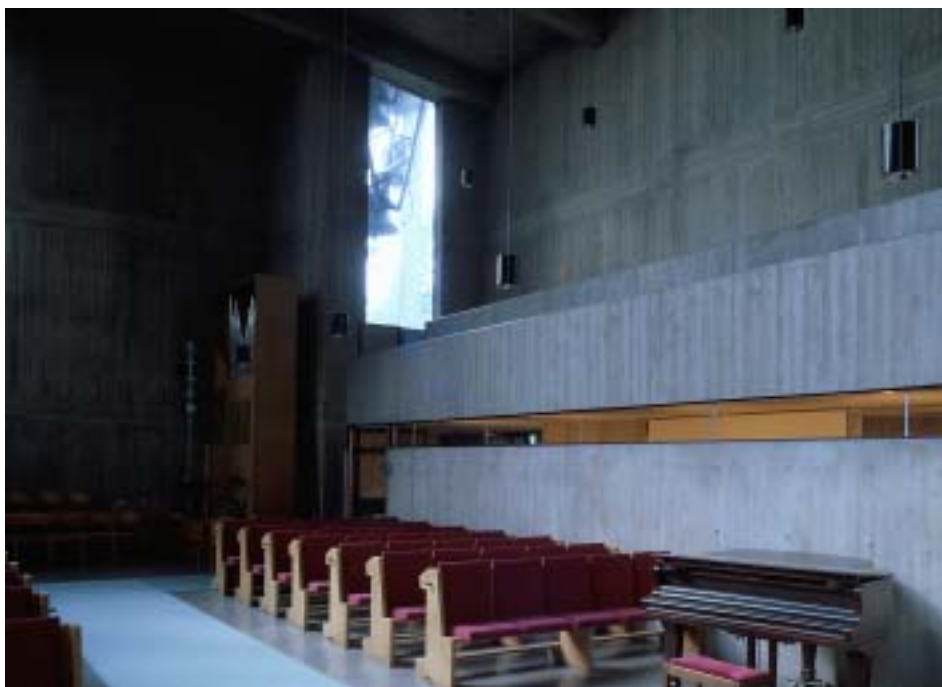
*Kyrkorummet åt nordväst med läktaren och fönstret mot klockorna. Foto Ridde Johansson, bild ld20020257b.*

Interiört målades de delar i kyrkan som blivit lila på 1980-talet åter i sin ursprungskulör, NCS 7502B. Det gällde även senare tillkomna delar som dörren mellan entréhallen och kyrkorummet, liksom den trälist som håller de glas som sitter mellan undersida läktare och i överkant på kyrkorummets norrvägg. Där var ursprungligen helt öppet.

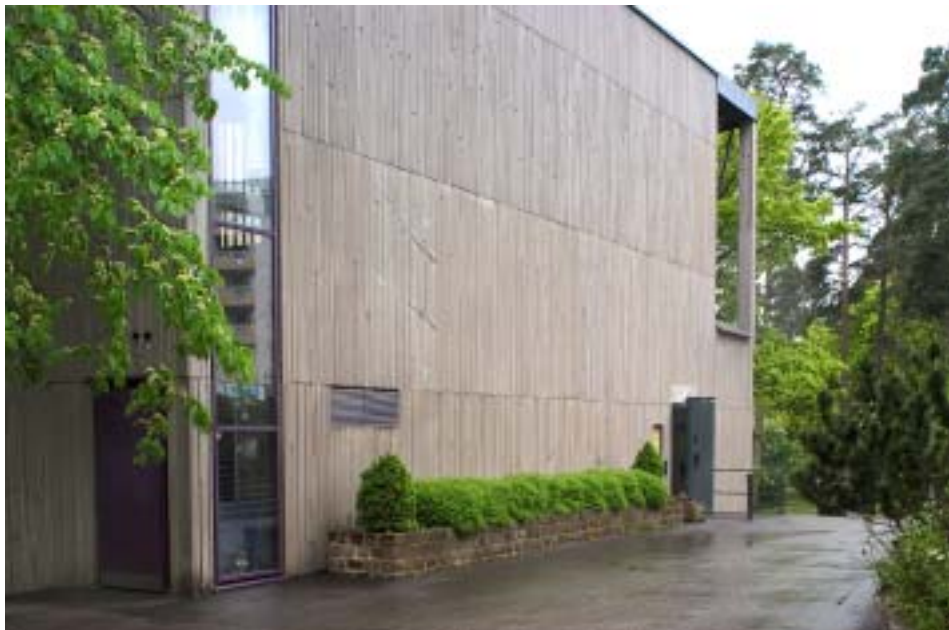
*Kyrkan från nordost, entrédörren är utbytt men ännu inte det böga fönsterpartiet och östgavelns utrymningsdörr. Foto Mattias Ek, bild lx20041248b.*

I etapp 2 fortsatte arbetena med de övriga fasaderna. Behandlingen med fogning och konservatorsarbeten blev fortsatt lika den för etapp 1 beskrivna. På norrfasaden byttes det östra, höga fönstret ut, lika sydsidans. På östsidans förändrades en ursprungliga utrymningsdörr för att klara moderna brandsäkerhetskrav. Genom att den nya dörren och karmen placerades utanför fasadliv kunde öppningens bredd vidgas utan ingrepp i betongelement eller stomme.
