Råsunda kyrka

Antikvarisk kontroll vid handikappanpassning mm, Råsunda kyrka, Råsunda socken,
Solna kommun, Uppland

Eva Wallström
Rapport 2005:6

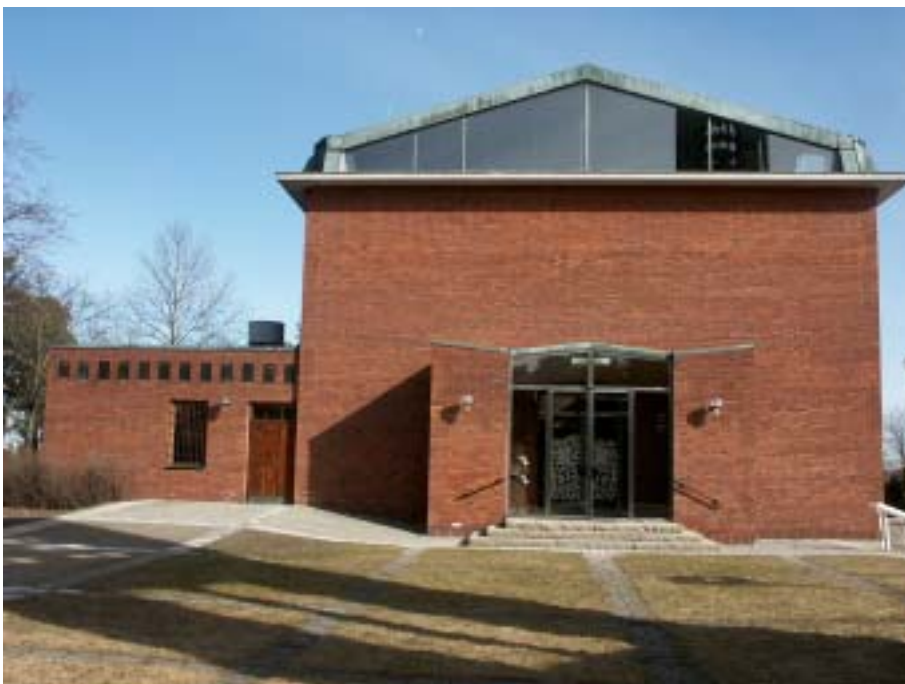
Västsidan med den stenlagda gården och huvudentrén med den handikappsanpassade sidoentrén till vänster i bild. Foto Eva Wallström bild lp20040329.

Entrén norr om västsidans huvudentré har ett vindfång vars inre dörr var för liten för att motordrivna rullstolar skulle kunna komma igenom. Det träglasparti som fanns bredvid dörren har byggts om till ett mindre dörrblad som kan ställas upp vid behov, ett utförande lika vindfångets ytterdörr.

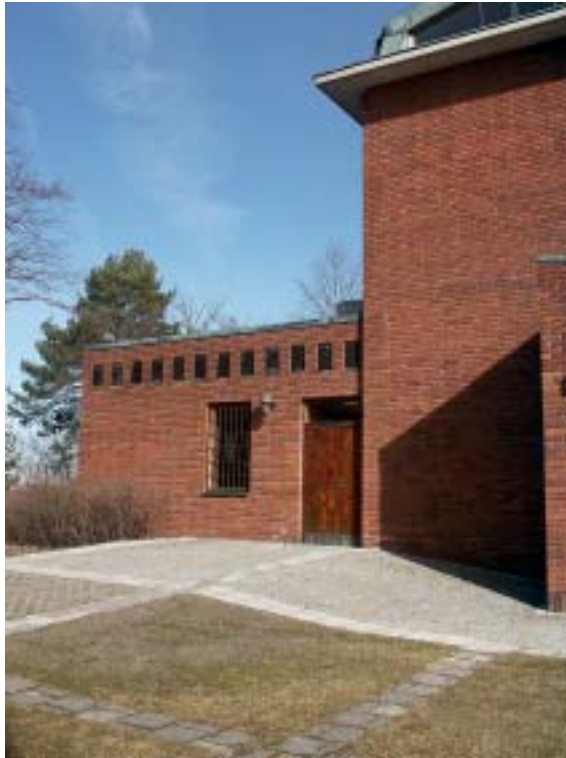
*Den upphöjda stenlagda marken på västsidan.
Foto EW bild lp20040330.*

För att förbättra tillgängligheten har den vinklade ramp med litet vilplan som tidigare fanns vid den norra dörren på västfasaden rivits och ersatts av att marken höjts. Markhöjningen gör att rullstolsbundna personer har lättare att komma in i kyrkan liksom att transporter av kistor fungerar bättre.

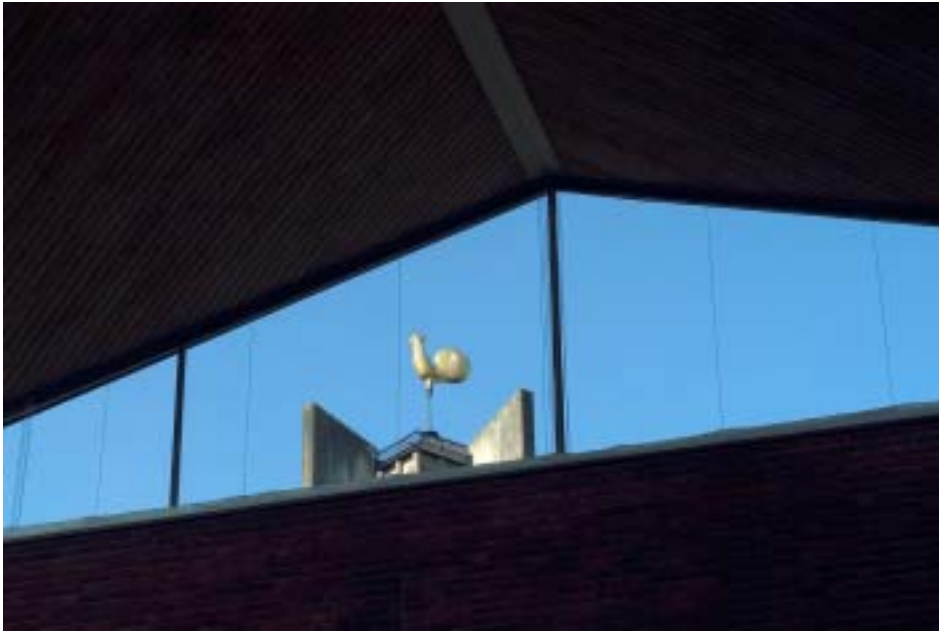
Glaspartiet mot väster, med den nya solskyddsgardinen hopprullad. Kyrkruppen av Eric Höglund. Foto Mattias Ek. Bild lx20041310b.

Kyrkans glaspartier som försetts med invändiga solskyddsgardiner har några vajrar, som hissar upp gardinerna, som löper synligt över glaset och inte enbart vid fönstrens spröjs som beslutat. Orsaken är att det visade sig vara tekniskt nödvändigt med en annan placering. Gardinvajrarna är tunna vilket gör att de inte nämnvärt stör intrycket.

Kyrkans glaspartier, i gavlarnas överdel, har mot söder och väster bytts ut mot klarglas och försetts med invändiga solskyddsgardiner som vid behov hissas upp från sitt utgångsläge i fönstrens nedre del. När gardinerna är hopfällda är de knappt märkbara nere från golvet.

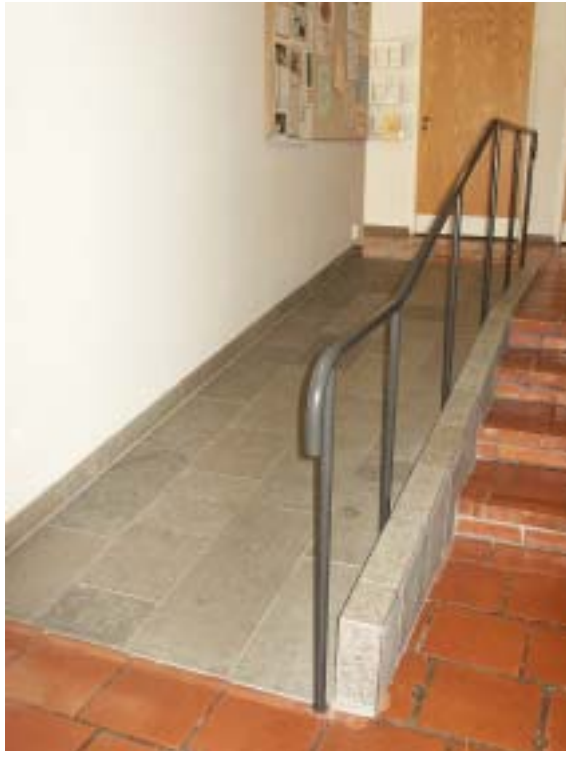
*Ny ramp i undervåningen som leder mot samlingsalen.
Foto EW bild lp20030331.*

Undre planets samlingssal och klubbрум är nu mer lättillgängliga då trappan som leder dit till hälften ersatts av en ramp i räfflad kalksten. Ett smidesräcke skiljer rampen från trappan.
