# Danderyds kyrka

Antikvarisk kontroll vid fönsterrestaurering, Danderyds kyrka, Danderyds socken, Danderyds kommun, Uppland

*Eva Wallström*  
Rapport 2005:7

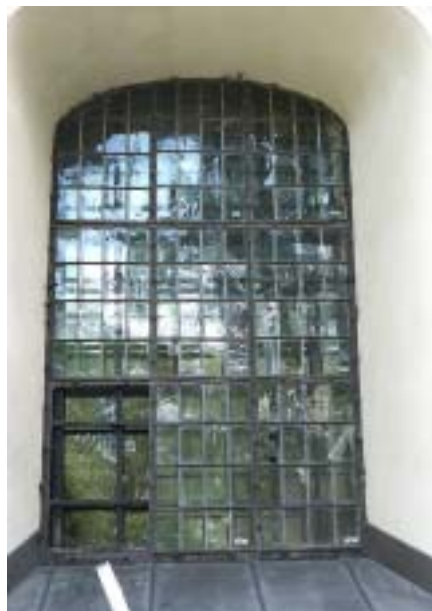
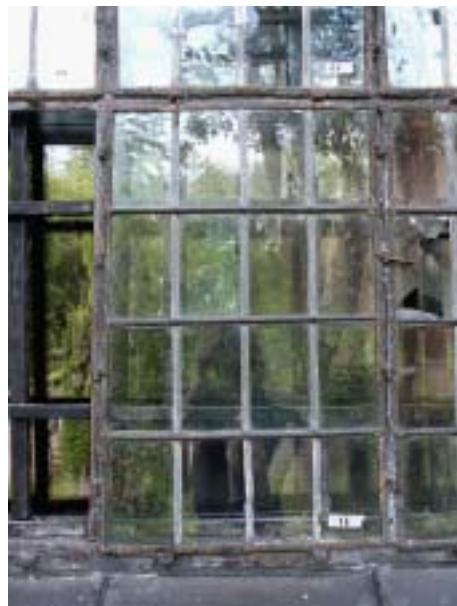
*Det äldsta fönstret, längst i söder på östra gaveln före restaurering.  
Bild lp20050005 och -0007 Foto EW.*

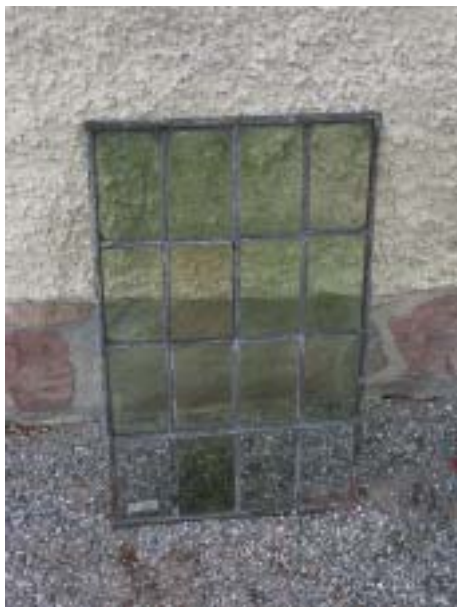
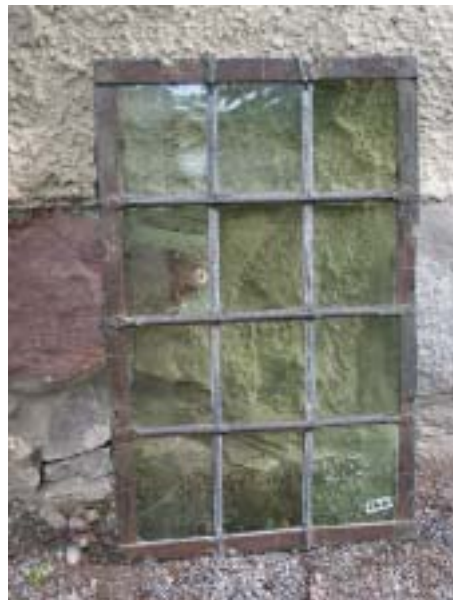
Det första fönstret skiljer sig dock något från de andra, det har en annan infästning av glaset än de senare, glaset ligger i en u-profil av plåt och har 4 x 4 rutor per båge till skillnad från de senare som har 4 x 3 rutor per båge som med hjälp av ett blyband sitter direkt på en ram av smitt plattjärn. Blyinfattningarna är 10/12 mm dragen blyspröjs och originalglaset är munblåsta, gröntonade glas. I varje fönster sitter 9 järnbågar, ca 46 x 73 cm, som hålls på plats av järnsplintar.

*Till vänster en båge från Ebba Grips fönster och till höger en båge från fönster tillverkat kring år 1757. bild lp20050006 och -0008 foto EW.*

Arbetet som utförts med de blyinfattade fönstren beskrivs i detalj i Winfried Baiers rapport. Fönstren togs till verkstad och blyinfattningarna demonterades ur järnkonstruktionen vilka rengjordes från kittrester. Fönstren hade under årens lopp kittats på olika sett med olika typer kitt så att järnkonstruktionerna till vissa delar var täckta av kitt. Riktning och inpassning av ramarna utfördes. Rengöring De ursprungliga glasen rengjordes. De nya glas som sattes in var munblåsta och ofärgade enligt prov. De gamla uttjänta blyspröjsarna ersattes av nya 10/12 mm dragan blypröjsar i en speciallegering med en tillsats av 2,5 % tenn. Denna legering står bättre emot luftföroreningar än ren bly, något som är önskvärt eftersom Dandeyrds kyrka är mycket utsatt luftföroreningar genom sitt läge precis intill E4:an. Mellan glas och blyspröjsar tätades med linoljekitt. Glasen återmonterades i järnbågarna och av blyinfattningarna fastsattes med blyband.

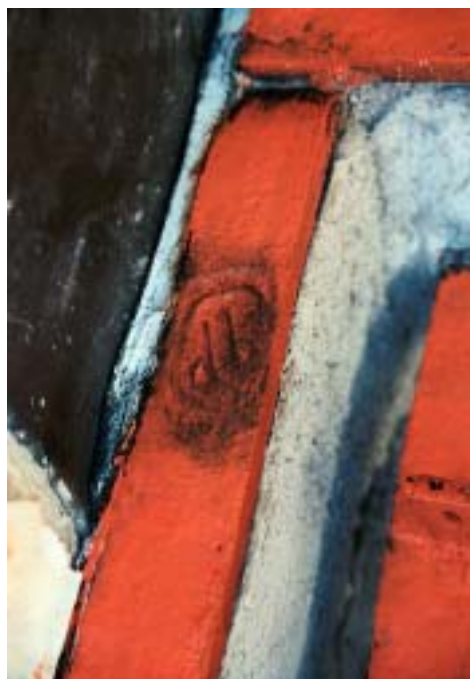
*Stämpel på fönstrens järnram, troligen järnbrukets symbol.  
Stämpeln på bilden sitter på sydvästra fönstergallrets insida,  
högst upp till vänster (inifrån). Bild lx20050062b.*

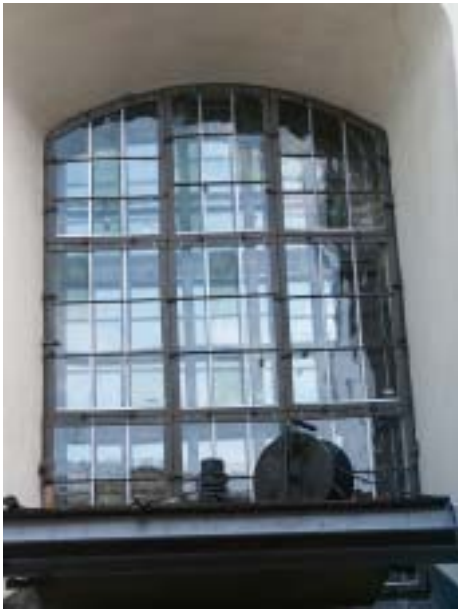
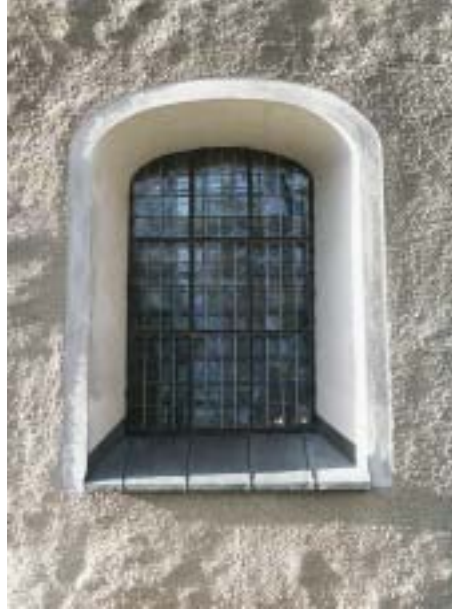
*Fönstren efter restaurering, tillvänster 1600-tals varianten och till höger ett från tiden kring 1757. Bild lp20050004 och lp20050003 foto EW.*

Arbetena har utförts med stor hantverksskicklighet och respekt för de kulturhistoriskt mycket värdefulla fönstren. Restaureringen har gjort att fönstren som var i mycket dåligt skick nu återigen kan upplevas i full glans.

Danderyds kyrkas fönster har restaurerats. De blyinfattade fönstren i järnbågar har fått nya blyinfattningar och alla järndelar har rostskyddsbehandlats och målats med linoljefärg.

Restaureringsarbetena avseende målningsarbeten av järnbågar, stödjärn, järnkonstruktion och lagningsarbeten av puts och murverk i anslutning till fönstren utfördes av Måleri & Fasad Bröderna Ek i Norrköping. Fönstrens järndelar har genomgått en försiktig rostborttagning och därefter rostskyddsbehandlats två gånger med blymönja och sedan strykt två gånger med linoljefärg. Färgen är svart bruten med grönumbra, en färgsättning vald efter undersökningar på plats som visade på en sådan kulör. Vid dessa arbeten hittades en stämpel på flera ställen intryckt i järnet vid tillverkning. Symbolen tillhör troligen det järnbruk som utfört fönstren. En av stämplarna sitter på det sydvästra fönstergallrets insida, högst upp till vänster (inifrån), se bild s 10.
