Västerhaninge kyrka

Byggnadsarkeologisk dokumentation samt antikvarisk kontroll
i samband med arbeten i sakristian, Västerhaninge kyrka,
Västerhaninge socken, Haninge kommun, Södermanland

Anders Jonsson
Rapport 2005:9

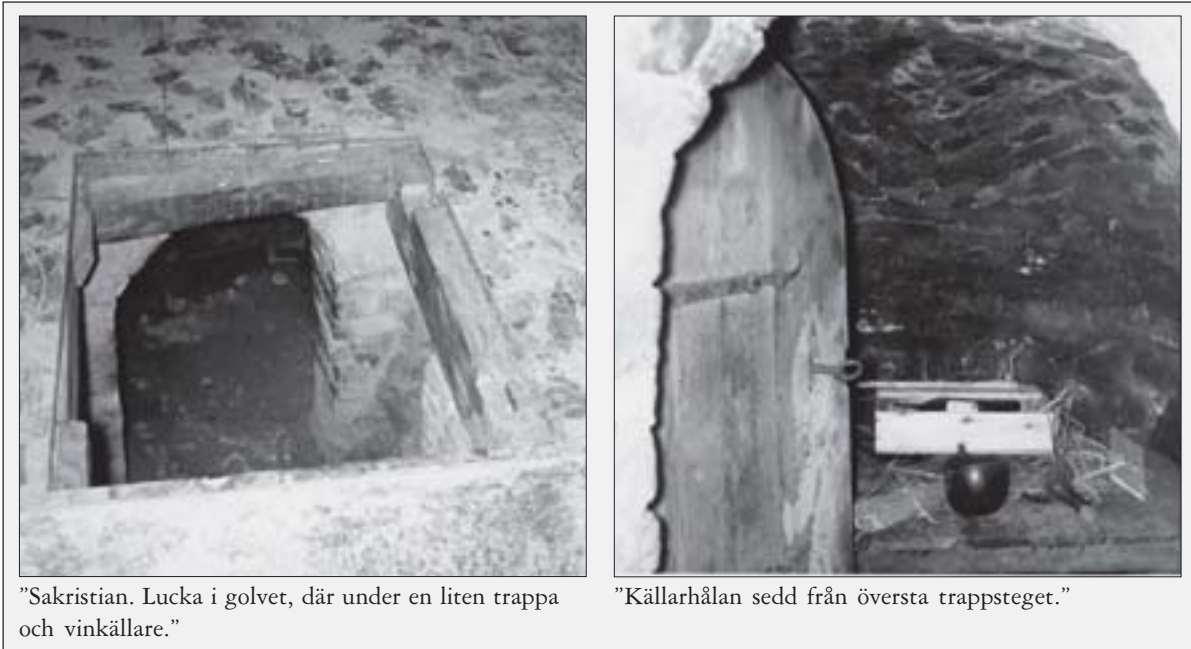
"Sakristian. Lucka i golvet, där under en liten trappa och vinkällare."

"Källarhålan sedd från översta trappsteget."

Fig 3. Fotografierna av källaren är tagna av Västerhaninge byggnadsnämnd 1965-66. Benämningen "vinkällare och "källarhåla" hör till denna dokumentation.

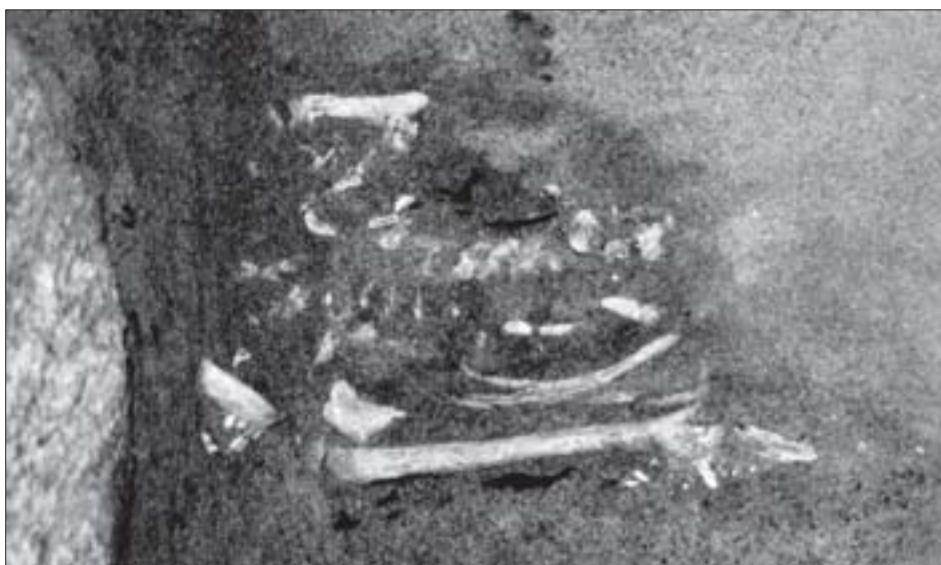
Under korets djupast liggande grundstenar observerades revben och ryggkotor från ytterligare en gravsättning. Skelettet (rygggraden) låg i östvästlig riktning på ett djup om ca 1,5 meter under golvnivå. Gravsättningen framrensades ej och kvarligger i ostört läge.

Fig 5. Skelettet med skallen under sakristians grundmur. Foto Anders Jonsson.

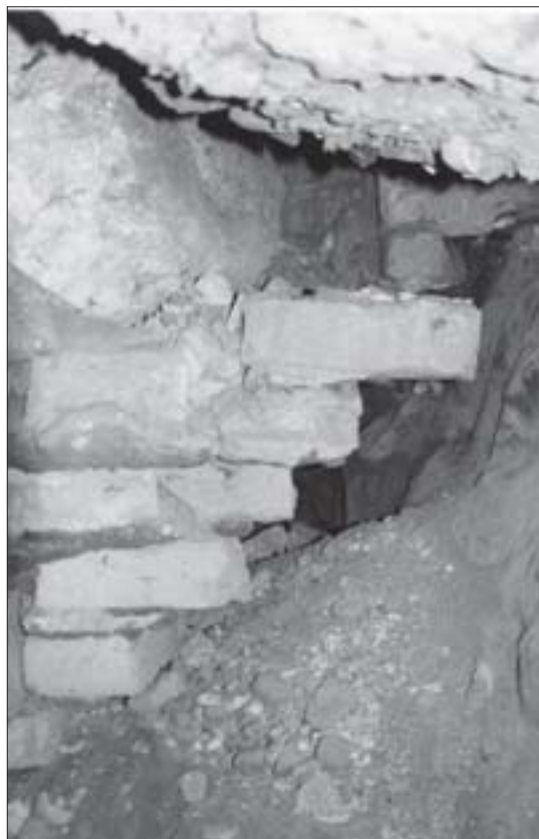
Källarnedgången med trappan var endast bevarad till en del. Sett från schaktet (d.v.s. från väster) kunde sex av nedgångens trappsteg iakttas. De nedre trappstegen doldes av ett stort stenblock som tryckts in i nedgången, medan de tre till fyra översta trappstegen saknades. Källarnedgången bör ha haft en stödmur även åt väster, men denna har troligtvis, tillsammans med de översta trappstegen, raserats i samband med att källaren lades igen 1965-66.

Trots vidtagna försiktighetsåtgärder inträffade ett ras i trappans övre del i samband med att bitar av betonggolvet sågades bort. Exakt vad som gick fel är okänt, men troligtvis har en bit av betonggolvet som stod i kontakt med källarens murverk kommit att brytas loss. Ingreppet resulterade i att källarnedgångens fem översta trappsteg kollapsade och föll ned i underliggande sand.

Fig 6. Källartrappan före raset, från väster. Foto Anders Jonsson.

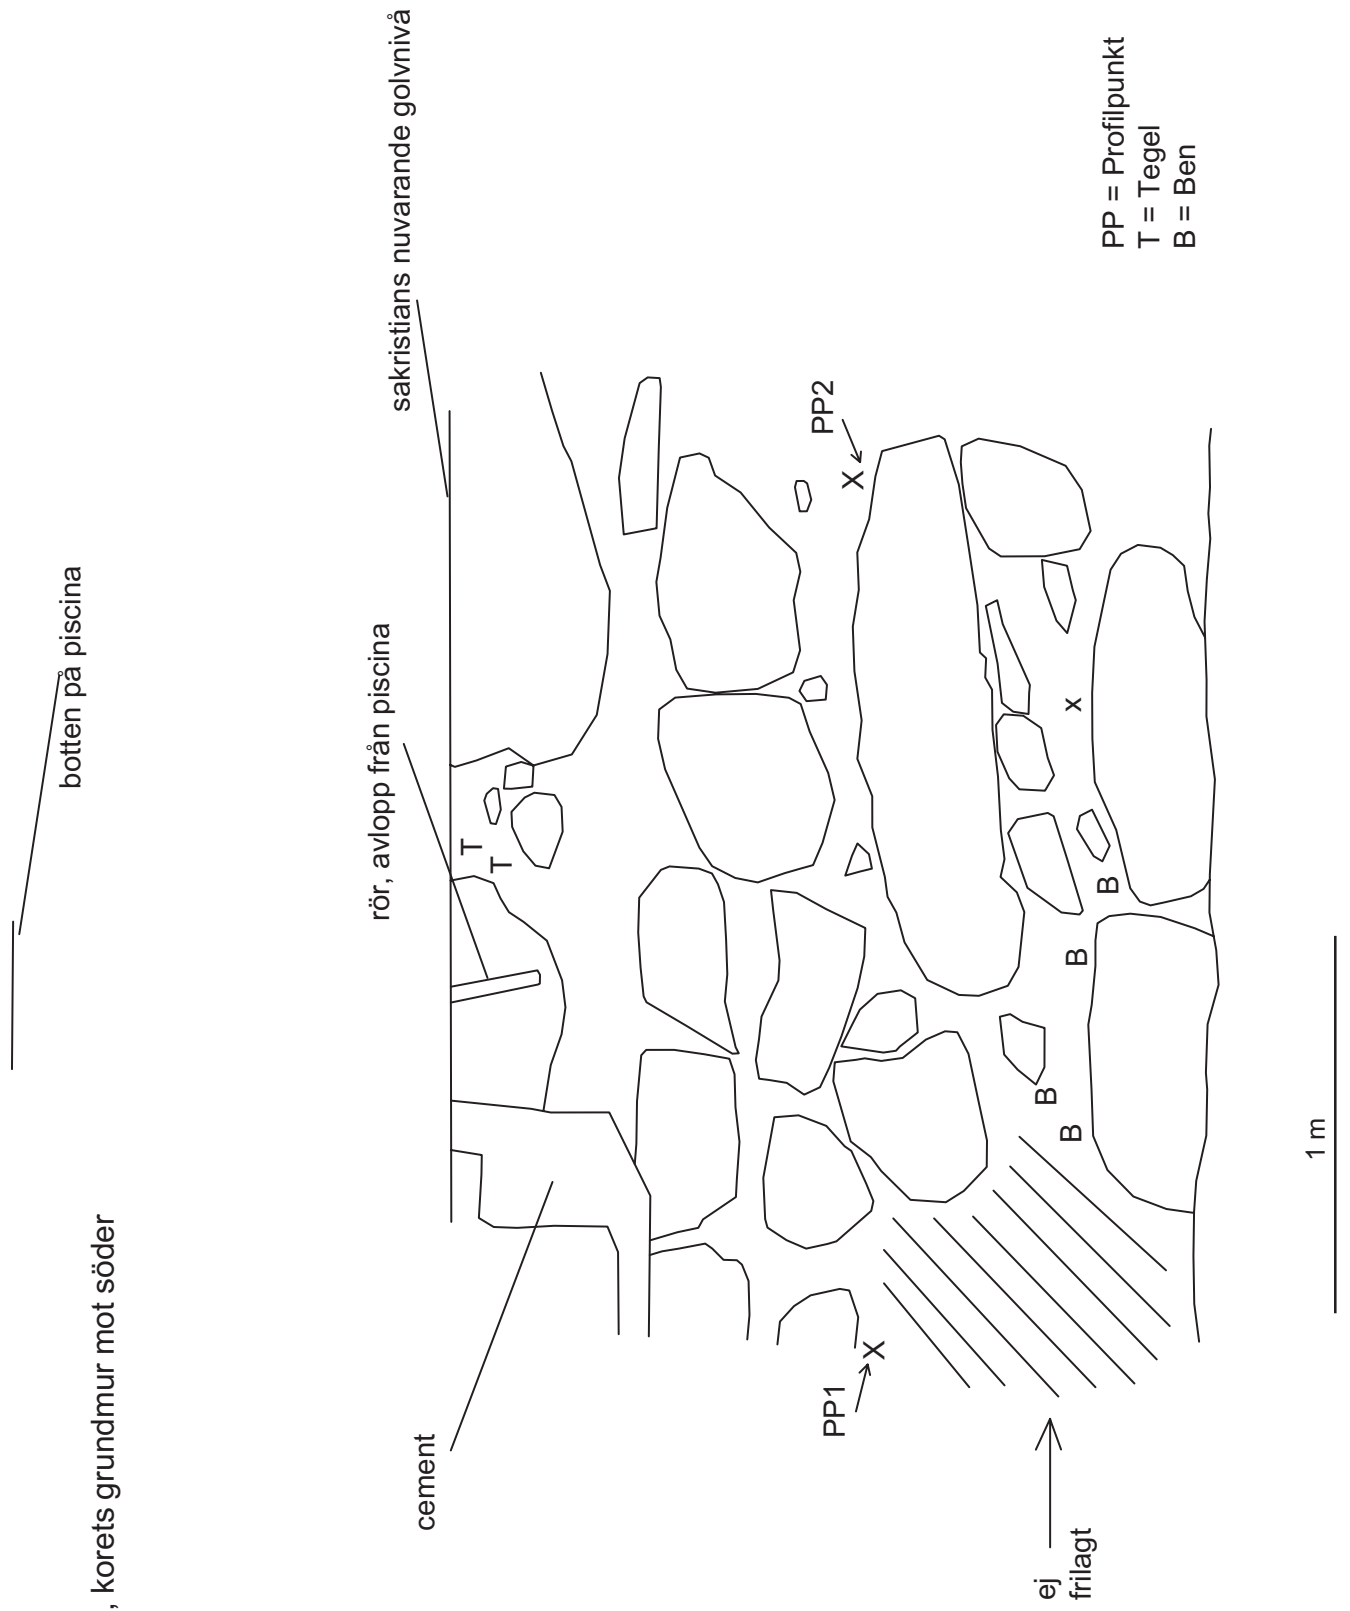
Sakristian, korets grundmur mot söder

Korets grundmur nådde drygt 1,4 meter under sakristians golvnivå. Grundmuren var åt norr omkring 0,25 meter bredare än den ovanpå stående kormuren. Förutom oberarbetad gråsten i storleken 0,05 till 1,0 meter observerades enstaka tegelstensfragment högt upp i övergången grundmur/dagemur. I sanden mellan stenarna observerades förutom kalkbruksklumpar en del skelettfragment samt en järnspik, den sistnämnda förmodligen härrörande från en kistbegravning.

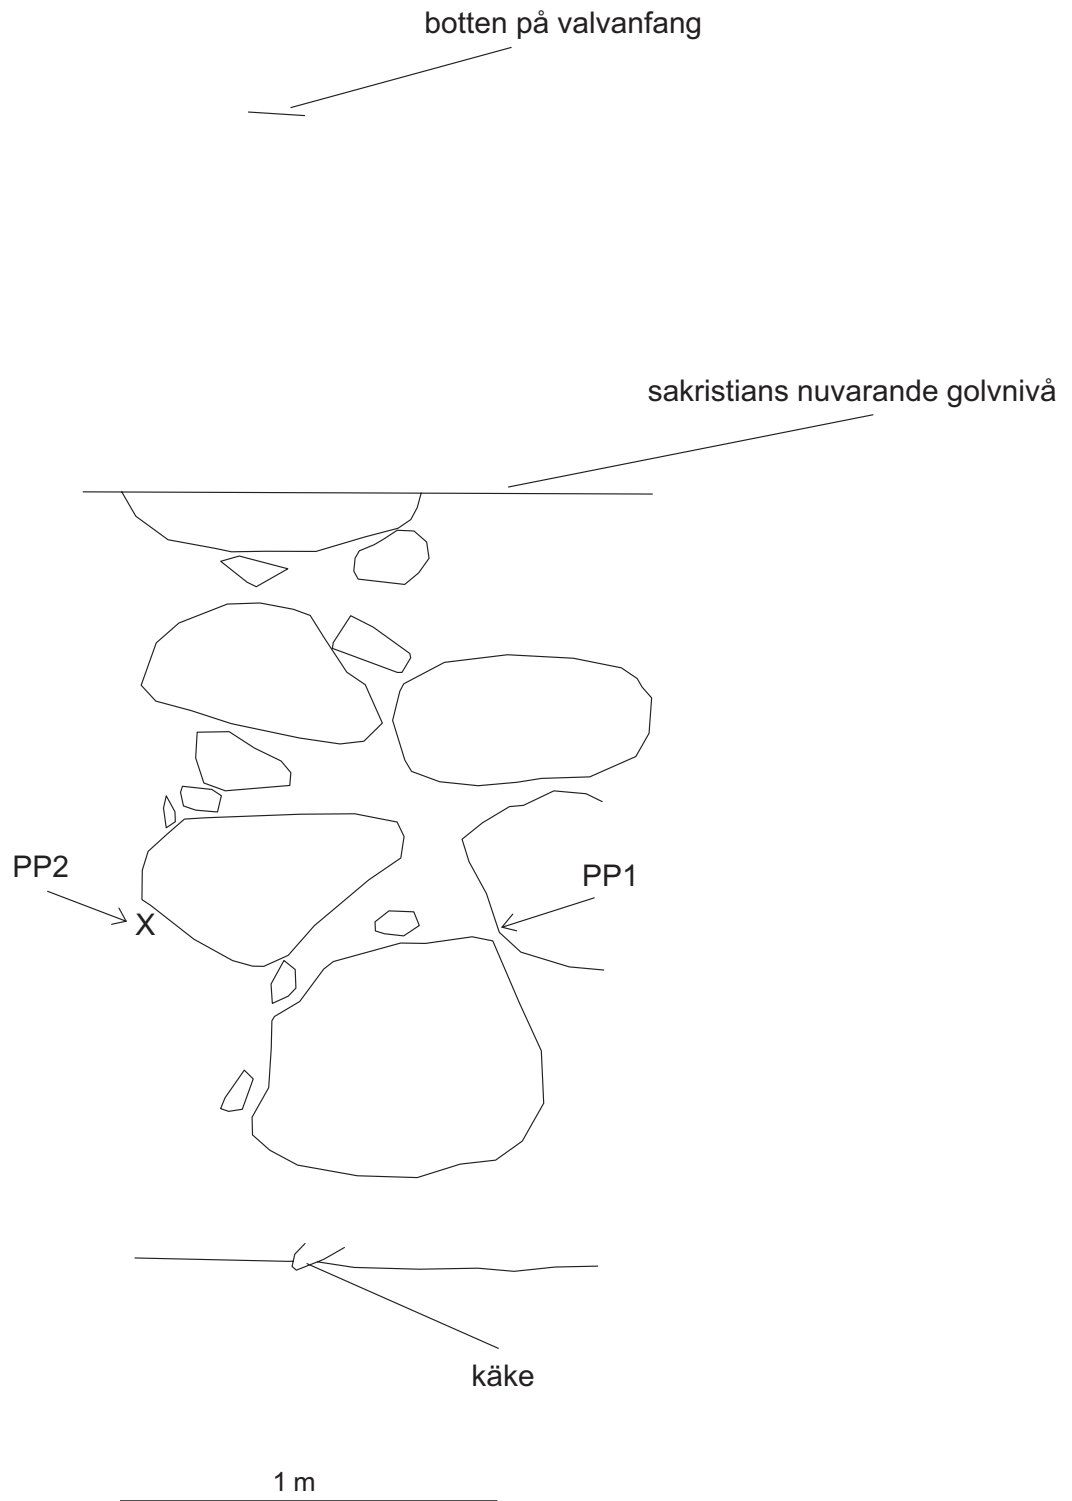
Sakristians grundmur mot väst

Sakristians grundmur nådde ca 1,2 meter under golvnivå och var lika bred som den ovanpå stående dagermuren. Grundmuren bestod uteslutande av obearbetad gråsten i storleken 0,05 till 0,5 meter. I sanden mellan stenarna observerades enstaka kalkbruksklumpar.

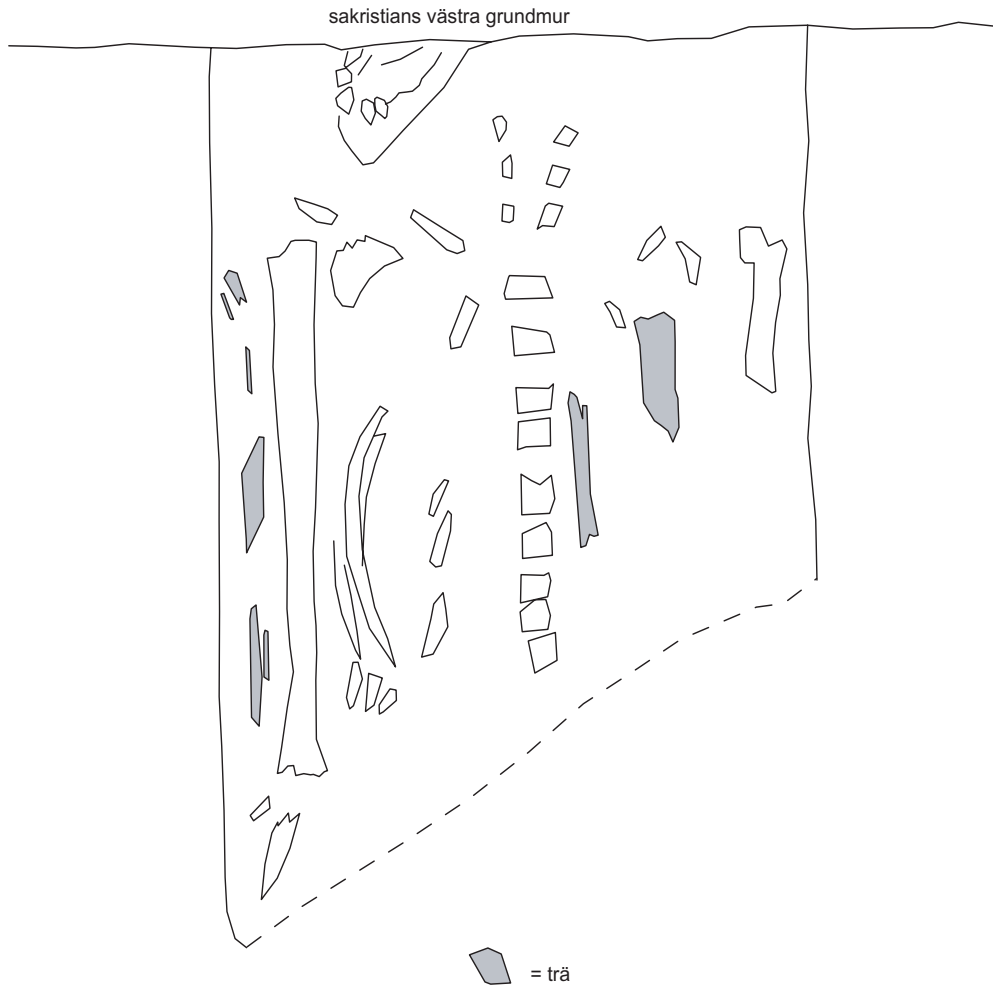
Plan, skelett

Skelettet omgavs av en ca 0,25 meter bred mörkfärgning, vilken tolkas som spår efter nedgrävningen för en till största delen förmultnad träkista. Omedelbart söder om skelettets högra överarmsben konstaterades en rak linje med fragmentariska trärester, representerande kistans södra vägg. Enstaka trärester framkom också på den vänstra sidan av skelettets bröstorg. Med ledning av mörkfärgning, samt bevarade trärester kan kistan konstateras ha varit endast omkring 0,23 meter bred, vilket är obetydligt bredare än avståndet mellan skelettets axlar. Kistan har att döma av mörkfärgning och trärester haft en rektangulär utformning. Några kistspikar påträffades ej.
