Saltsjöbadens friluftsbad, dambadet

Antikvarisk kontroll vid restaurering, Saltsjöbadens friluftsbad, dambadet,
Saltsjöbaden socken,
Nacka kommun, Uppland

Rapport 2005:14

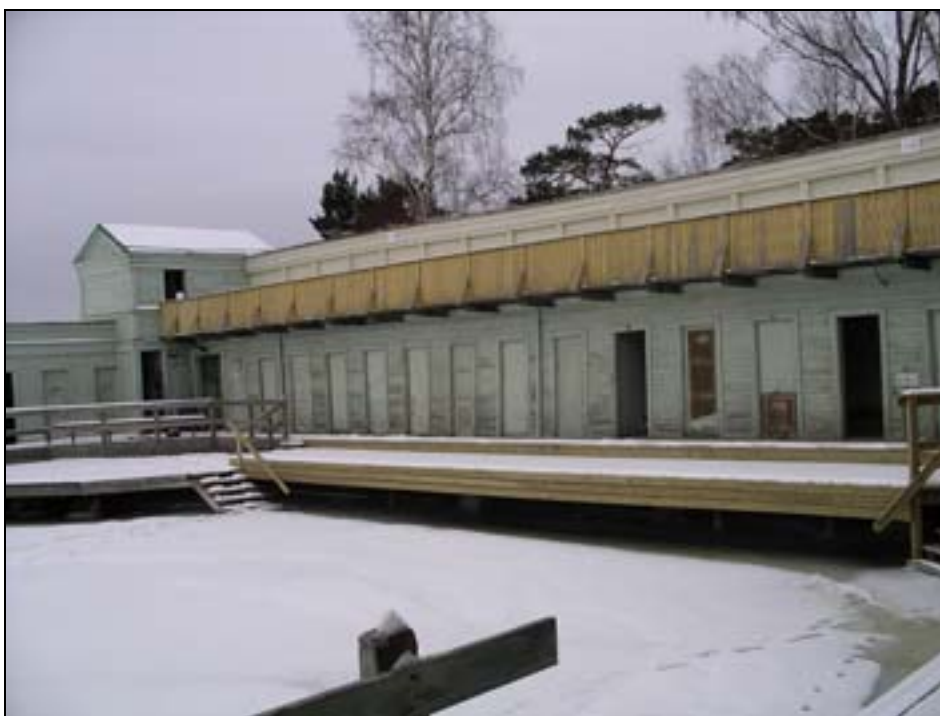
Bildbeteckning: lp20050609. Dambadet före restaureringen. Foto: Kersti Lilja februari 2004.

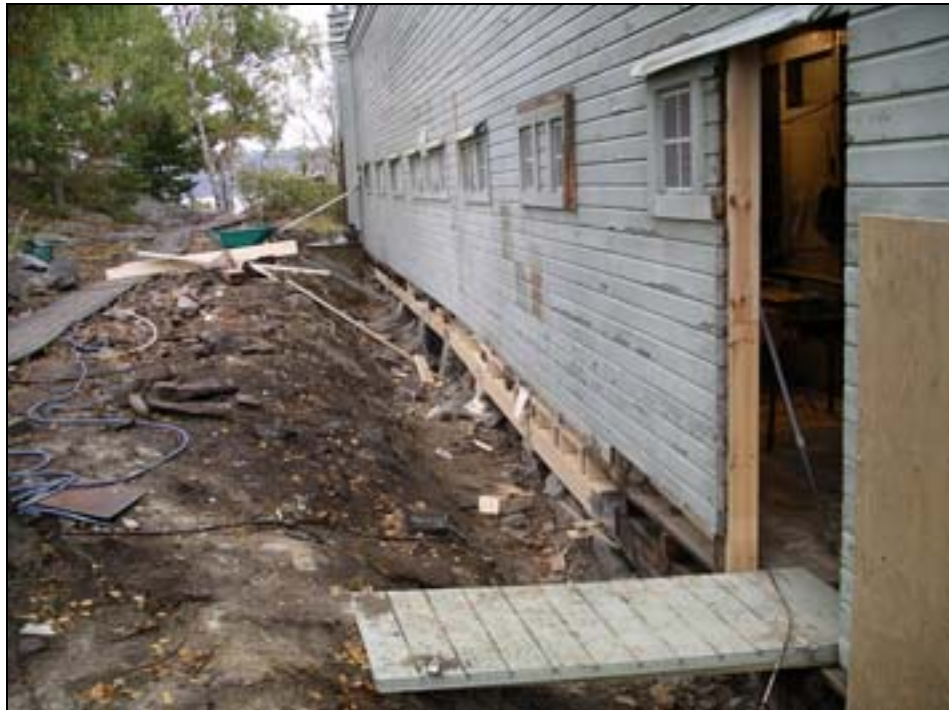
Bildbeteckning: lp20050610. Grundläggningen gjordes om år 2003. Stålstolpar i kombination med limträbalkar möjliggjorde en smäcker konstruktion. Foto: Kersti Lilja oktober 2004.

Under 2003 gjordes en ny grundläggning. Arbetena utfördes med byggnadsvårdsbidrag och för den antikvariska kontrollen svarade länsstyrelsen i Stockholms län.

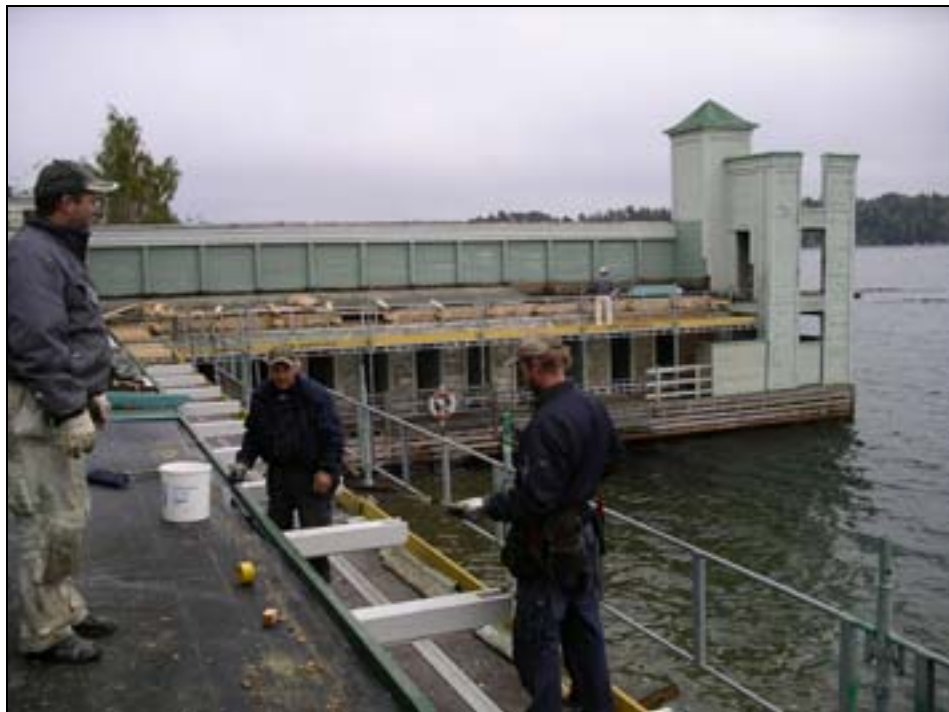
Virket i badhusets båda bjälklag har skarvats, förstärkts och ersatts. Virket i den bakre pelarstommen har både förstärkts och bytts ut till följd av rötskador. Virket i soldäckets bjälklag var kraftigt skadat till följd av att plåttaket var otätt. Bjälklagets virke skarvades eller ersattes med nytt.

Bildbeteckning: lp20050611. Arbeten med soldäckets bjälklag. Foto: Kersti Lilja oktober 2004.

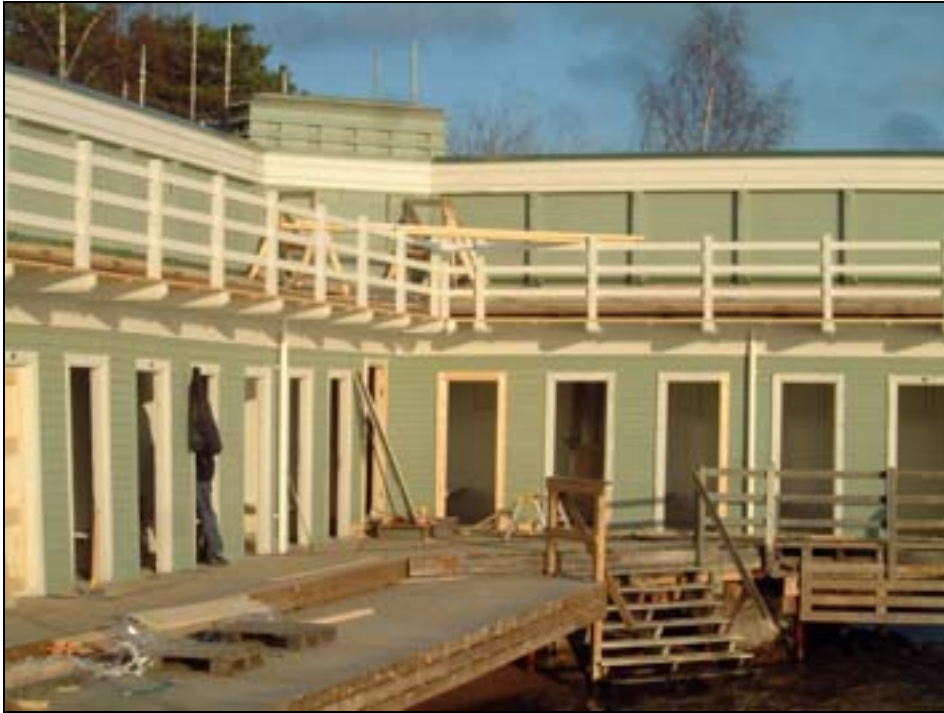
Bildbeteckning: lp20050612. Dambadet under restaureringen. Foto: Kersti Lilja oktober 2004.

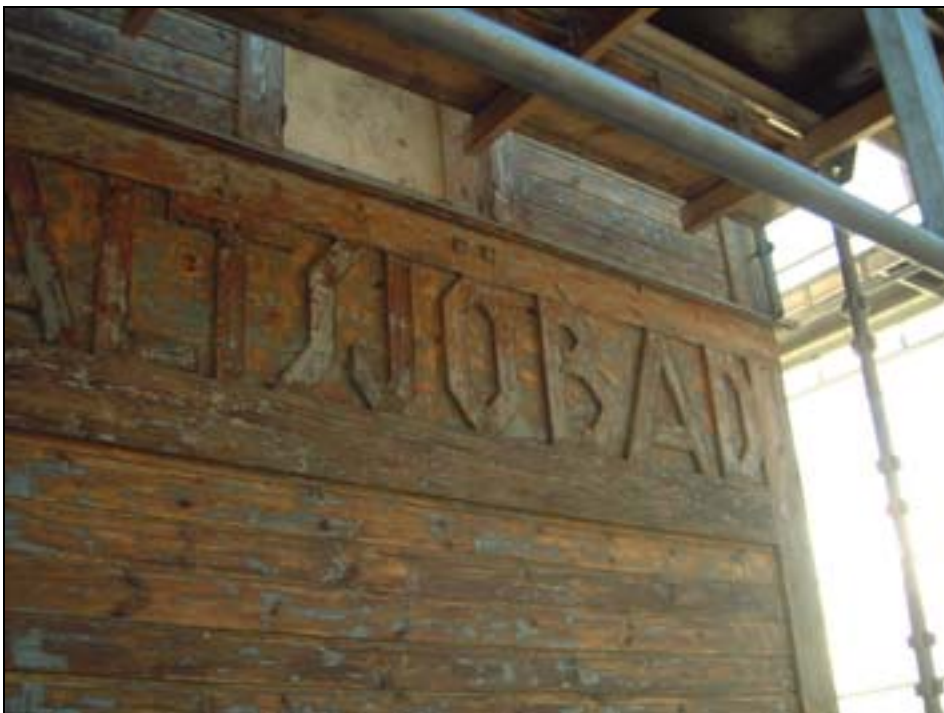
Bildbeteckning: lp20050610. All färg togs bort innan ommålningen. Foto: Kersti Lilja november 2004.

Färgundersökningar har företagits varefter samtliga färglager borttagits. Byggnadens ursprungliga färgsättning har återskapats med Alcro linoljefärg.

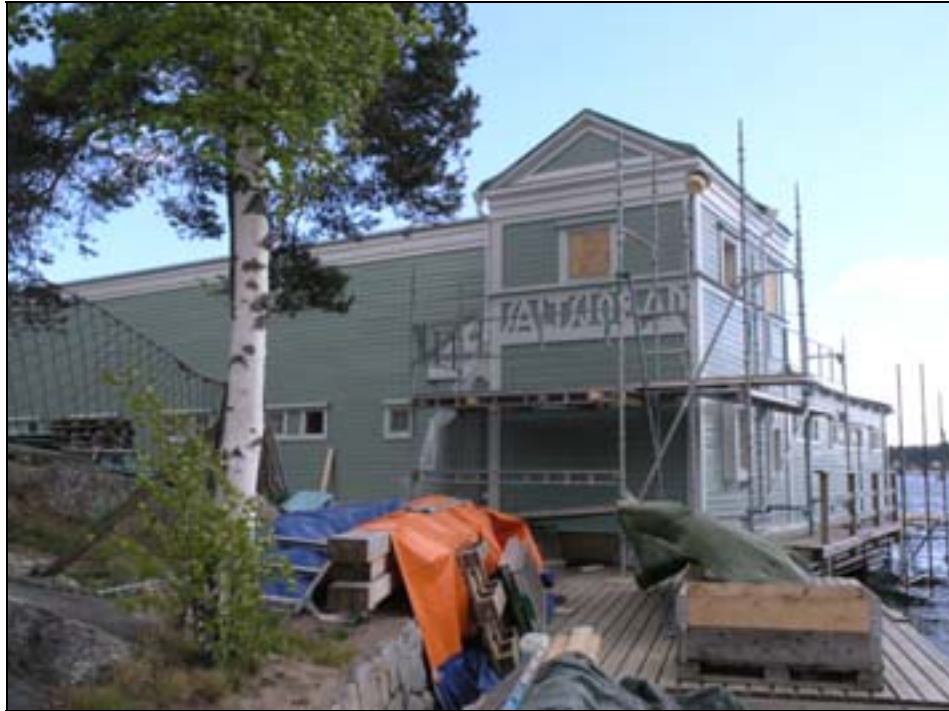
Bildbeteckning: lp20050614. Dambadet efter målningsarbetena. Foto: Kersti Lilja 2005.

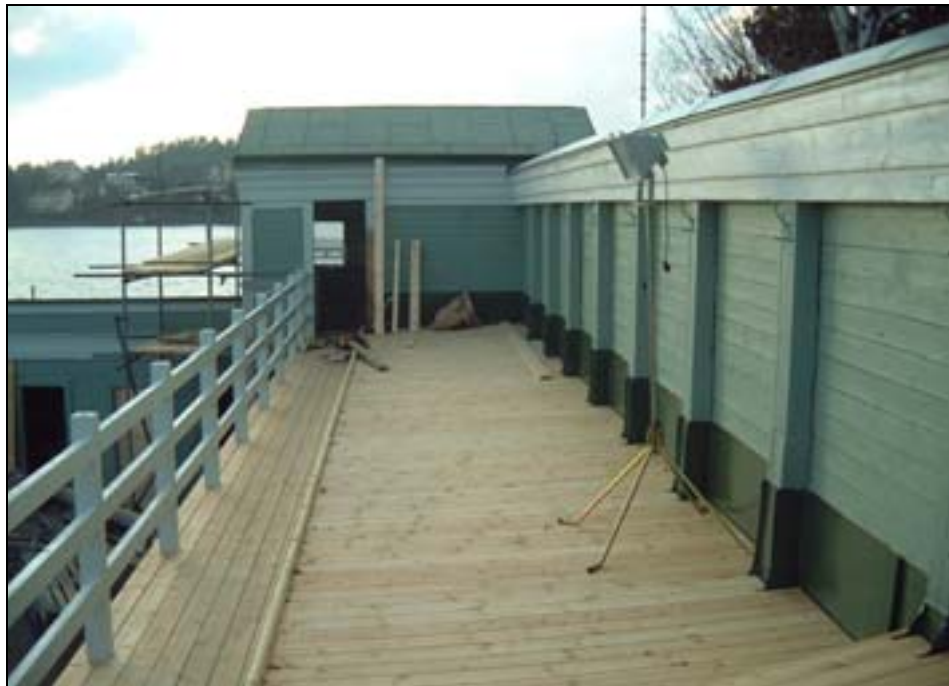
Bildbeteckning: lp20050615. Soldäcket med nytt räcke, ny plåttäckning samt nytt trädäck. Foto: Kersti Lilja 2005.

Soldäckets räcke rekonstruerades enligt ursprungligt utförande (smärre anpassningar gjordes p g a säkerhetsskäl).

Taket har täckts med fabriksmålad plåt från Lindab. Produkt: HB Polyester 874 Skogsgrön (nära NCS 6020-G30Y). Plåten levererades på rulle har klippts till skivor och detaljer. Synliga takytor har skivtäckts. Ovanpå plåttäckningen har ett nytt trädäck ersatt tidigare däck.
