# Skalmsunds varv

Dokumentation och antikvarisk förprojektering av  
Skalmsunds varv, Blidö socken, Norrtälje kommun, Uppland

*Kersti Lilja*  
Rapport 2005:18

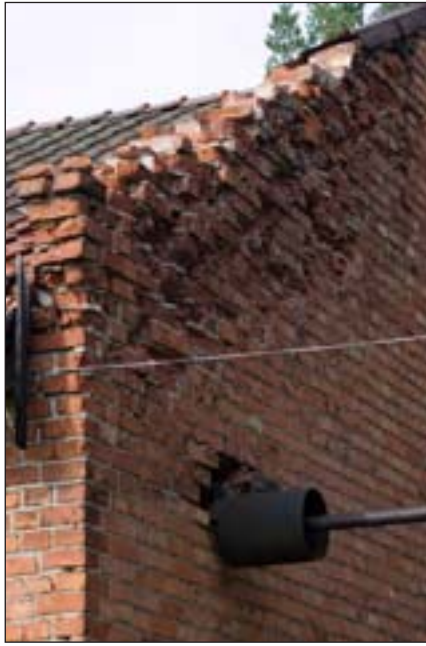
I den södra fasaden finns frostsprängningsskador i tegelmurverket invid före detta stuprör. Tegelskadorna kan lämnas utan åtgärd men bör fogas med rundfog, dragen med profilslev. I den norra fasaden finns frostsprängningsskador i tegelmurverket under takutsprånget på ett flertal ställen. Tegelskadorna kan lämnas men bör fogas med rundfog. Ovanför dörröppningen i den norra fasaden är skadorna omfattande och bör lagas. Spjälkat tegel borttas och murverket lagas med tegel av samma storlek varefter det fogas med rundfog. Den östra gaveln har betydande skador i gavelröstet vilka har orsakats av bristfällig plåttäckning. De översta skadade delarna av röstets murverk plockas ner varefter det muras om med nytt tegel lika befintligt och fogas likt övrigt med rundfog. Gavelröstet skivtäcks med galvaniserad plåt. Utförandet görs med rest av befintlig plåtteckning som förlaga. Efter 3-5 år stryks plåttäckningen med två lager järnmönja innan den målas med tre lager grafitlinoljefärg.

Fig 52. Skador i murverket på gavelröset, smedjan, buskropp A. Foto: Mattias Ek 2005. Bildbeteckning: Lx2005-1580.

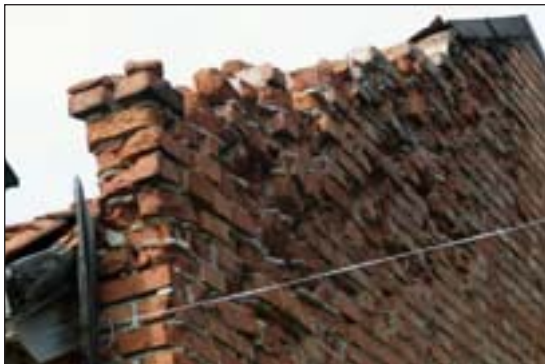
Fig 53. Skador i murverket på gavelröset, smedjan, buskropp A. Foto: Mattias Ek 2005. Bildbeteckning: Lx2005-1579.

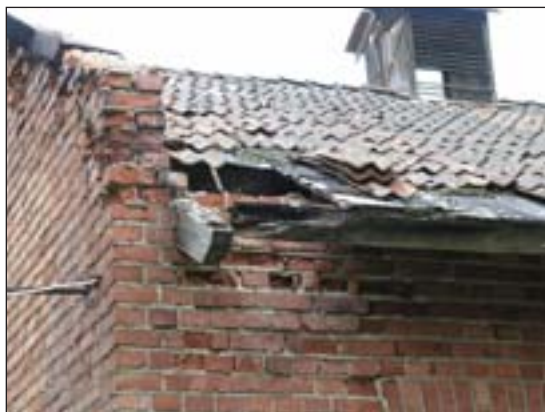
Fig 54. Skador på taket, norra takfallet, smedjan, buskropp A. Tegelpannor saknas liksom läkt, papp och undertak. Foto: Kersti Lilja 2005. Bildbeteckning: Lp2005-0891.

Taktäckningen har omfattande skador. På flera ställen saknas tegelpannor vilket har lett till skador på läkt, papp och undertak. Skadorna är mest omfattande mot östra och västra gaveln på det norra takfallet. Undertaket är delvis rötskadat, framför allt på norra sidan i anslutning till takfoten och i anslutning till den östra gaveln. Även takstolar men framför allt takåsar med infästning i östra gaveln visar spår av fuktskador.

Teglet plockas ner för att återanvändas varefter läkt och papp borttas. I samband med takomläggning skall undertaket lagas där vatten och fukt orsakat skador. Efter besiktning kan skadade delar av takåsarna lagas/laxas med friskt virke. Taket förses med ny papp och läkt. Hela tegelpannor läggs tillbaka och kompletteras med liknande. Takryttarna besiktigas varefter de lagas med nytt virke av samma dimension som befintligt (takryttarna bevarar några snedställda ribbor vilka kan fungera som förlagor). Taket på ryttarna täcks med tjärpapp. Om inga färgrester observeras vid arbetena föreslås att takryttarna målas med grafitgrå linoljefärg vilket torde vara en möjlig kulör. I vinklarna mellan tak och gavelröste samt mellan takryttare och skorsten viks plåt upp likt tidigare

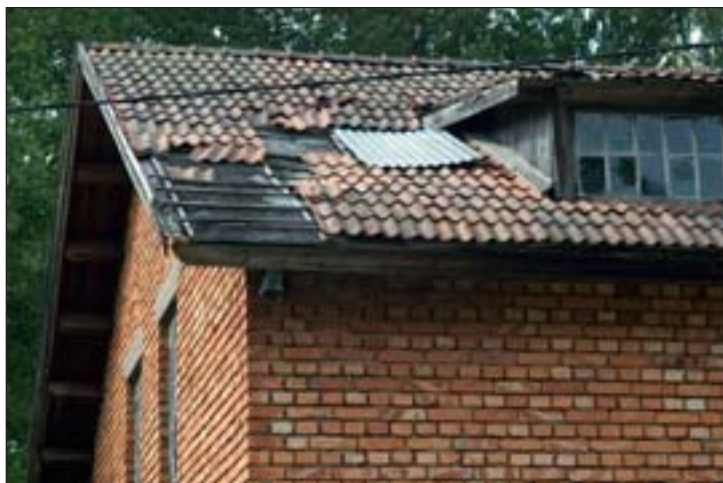
*Fig 55. Norra takfallet, smedjan, buskropp A. Tegelpannor saknas i östra hörnet. Foto: Mattias Ek 2005. Bildbeteckning: Lx2005-1578.*

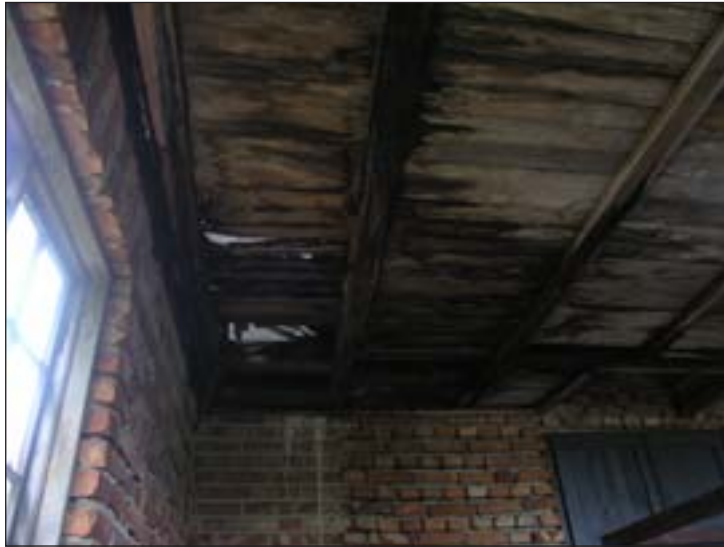
Vindsbjälklag samt trägolv på spelhusvinden har fuktskador till följd av läckage från taket. Störst är skadorna i golvet under takkuporna samt i det sydvästra hörnet, mot takfoten. Hela vindsbjälklaget bör tas upp och undersökas. Rötskadat virke ersätts med nytt. Skadade golvplankor ersätts med nya av samma dimension som befintliga. I den västra väggen finns en öppning i murverket vilken bör lagas. Dörröppningen i takkupan mot väster bör som tidigare nämnts sättas igen i samband med takarbetena. I övrigt finns små sprickor i väggarna vilka kan lämnas utan åtgärd. I södra gaveln sitter fönstret i den östra inkörsporten löst och behöver kilas fast med träkilar. Dörren till kontoret har en trasig ruta i den glasade överdelen. Glasrutan ersätts med en ny av handblåst glas varefter överdelens kittfogar ses över och lagas med linoljekitt vid behov.

*Fig 56. Vindsbjälklag i Spånhuset.  
Foto: Kersti Lilja 2005. Bildbeteckning: Lp2005-0887.*

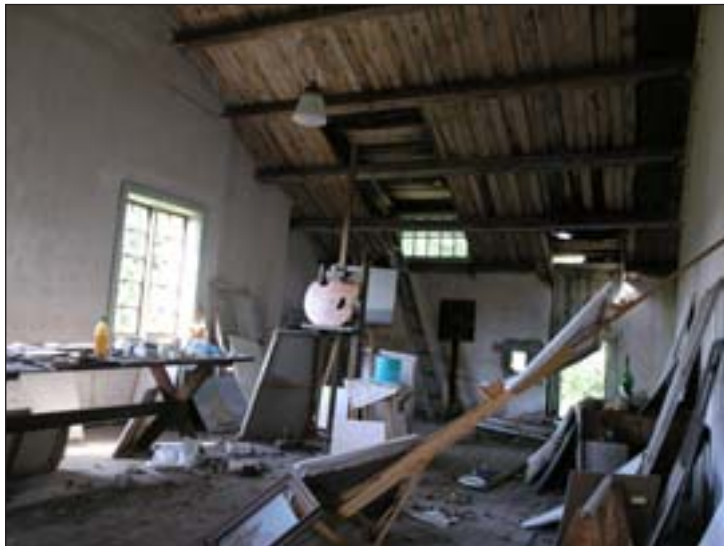
*Fig 57. Spånhusvind från öster. Lägg märke till skador av dörr, tak, golv m.m.  
Foto: Kersti Lilja 2005. Bildbeteckning: Lp2005-0888.*

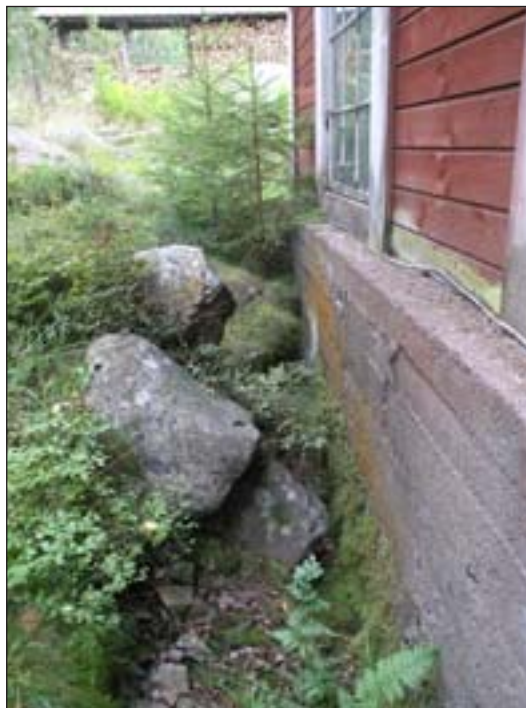
Den gjutna sockeln mot norr och öster har skadats av fukt. Mot norr är två större sprickor samt moss- och mögelpåväxt. Marknivån bör ses över så att sockeln är fri från jord, sly och lösa föremål. På norra sidan grävs jord ut i anslutning till sockeln och ersätts med grus. Sockeln rengörs från mossa och mögel varefter sprickor i sockeln lagas med betong.

Fig 58. Gjuten sockel mot norr med sprickor och mosspåväxt. Foto: Kersti Lilja 2005. Bildbeteckning: Lp2005-0889.

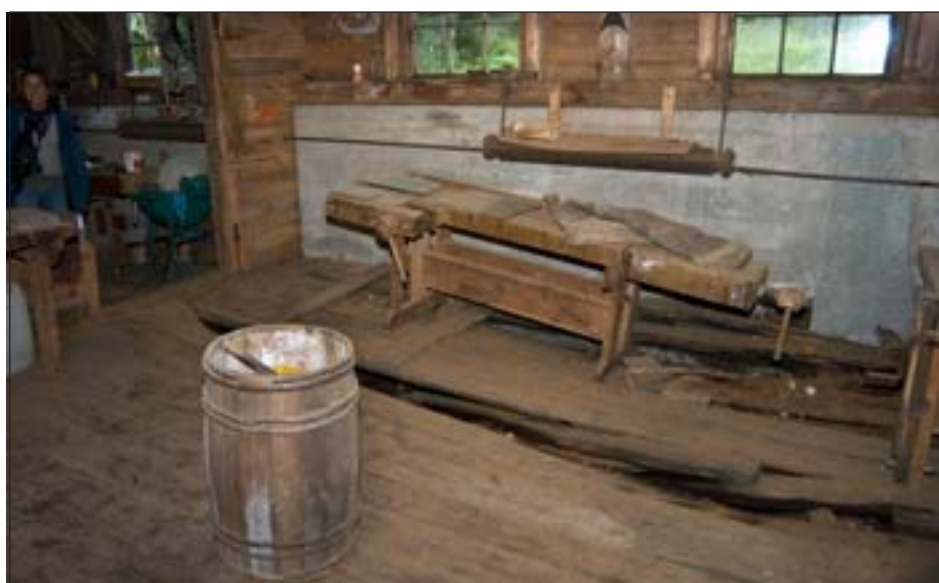
I bottenvåningens östra rum har golvplankor och golvbjälklag skadats till följd av fukt och läckage från norra sidan, genom betongsockeln. Fuktskadade golvplankor bör borttas varefter bjälklaget kan besiktigas. Skadade delar av bjälklaget ersätts med nytt virke.

Fig 59. Golvet i bottenvåningens östra rum har skadats av fukt och läckage. Foto: Mattias Ek 2005. Bildbeteckning: Lx2005-1595.

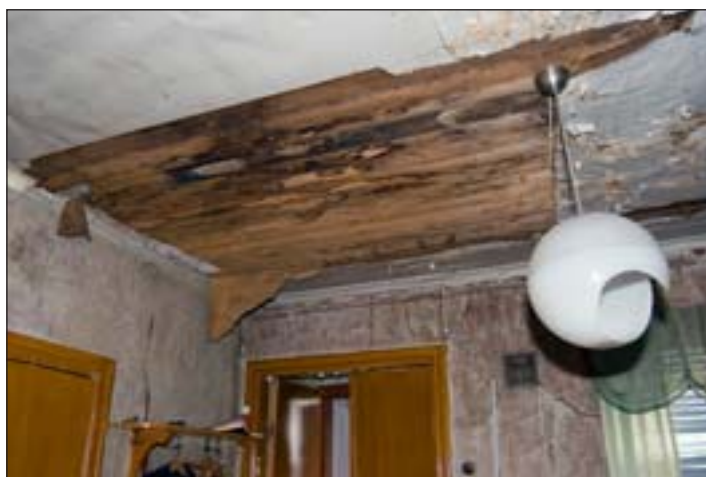
Linoleummattan på golvet är trasig på flera ställen. Mattan kan tas bort och trägolven besiktigas och ev. behandlas. Golvet kan antingen målas med linoljefärg eller fernissas med linoljefernissa. Väggarnas pappspänning och tapeter har fuktskador och är mycket trasiga. Pappspänningen bör ersättas med ny och tapetseras. Ekimitationen på snickeriinredningen ger karaktär åt rummet och är värd att bevara. Spackelfärg och ekådring flagar bitvis och kan restaureras om så önskas. Övriga snickerier kan skrapas och målas i befintlig kulör, linoljefärg. Papptaket har skadats av fukt liksom även synligt brädtak av råspont därunder. Befintligt papptak bör ersättas med nytt som vitmålas med limfärg.

Fig 61. Fuktskadat papptak och brädtak i rum 2. Foto: Mattias Ek 2005. Bildbeteckning: Lx2005-1584.
