# Boo kapell

Antikvarisk kontroll vid omputsning av sockeln, Boo kapell, Boo socken,  
Nacka kommun, Uppland

Rapport 2005:19

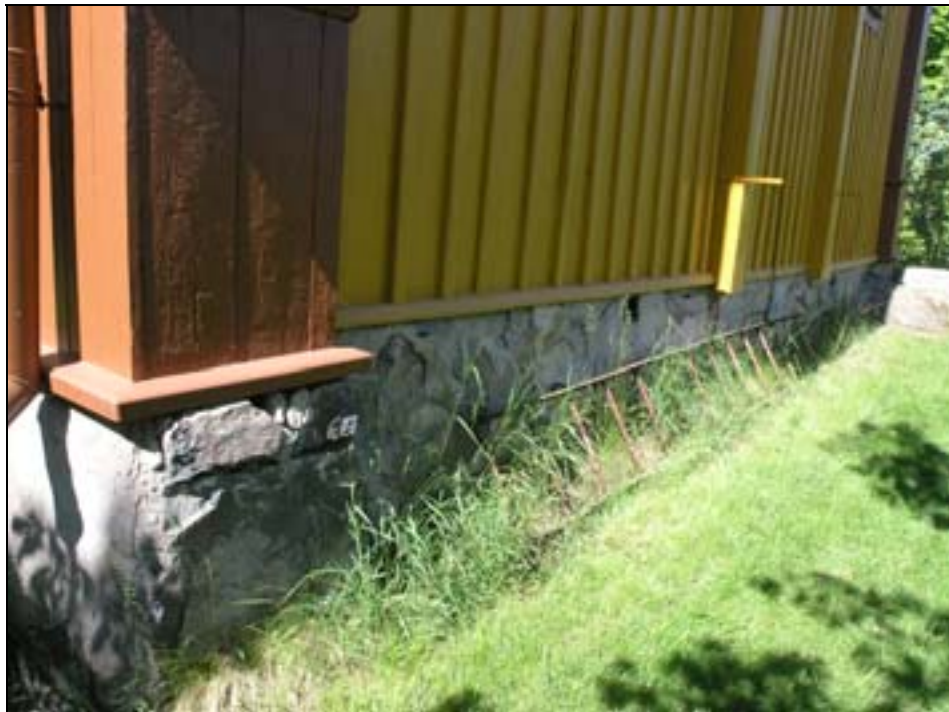
*Sockeln före arbetena. Foto : Kersti Lilja 2005. Bildbeteckning: Lp2005-0899.*

*Åtgärderna har omfattats av borttagning av tidigare cementputs på sockeln. Arbetena har även inneburit bortbilning av tjocka, gjutna lager runt hörnstenar, under hörnpilastrar. Lösa stenar i grunden har rengjorts och inmurats med hydrauliskt kalkbruk. Hela stensockeln har därefter grundats med hydrauliskt kalkgrundbruk och slammats med hydrauliskt kalkbruk. Slutligen har sockeln målats med våtblandad kulturkalkfärg från Sverag. Färgen som är*

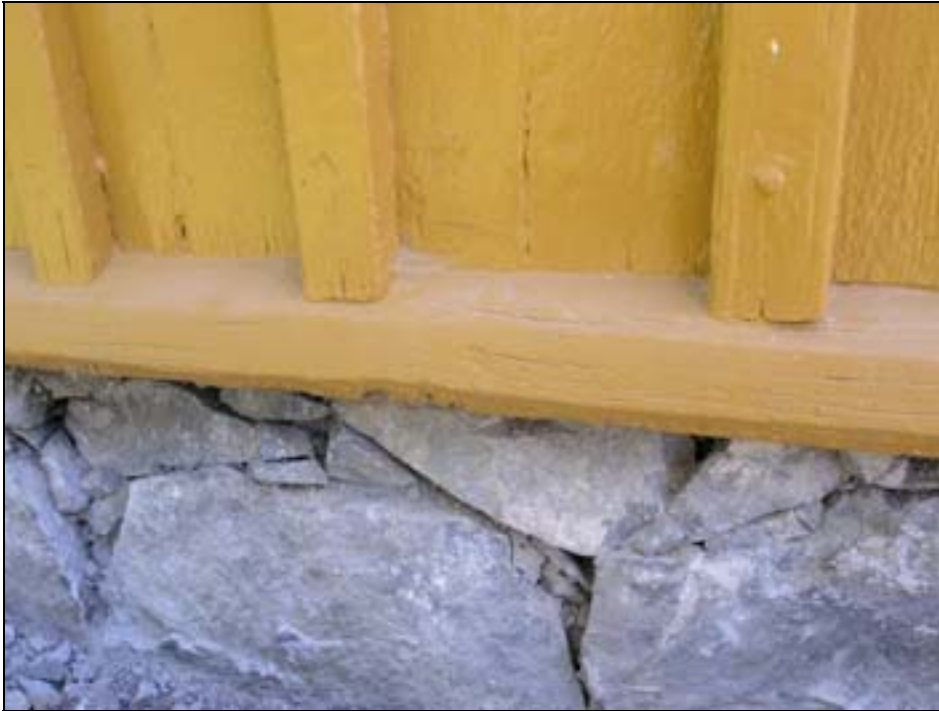
*Detalj av sockeln efter att cementbruket borttagits. Foto: Kersti Lilja 2005. Bildbeteckning: Lp2005-0898.*

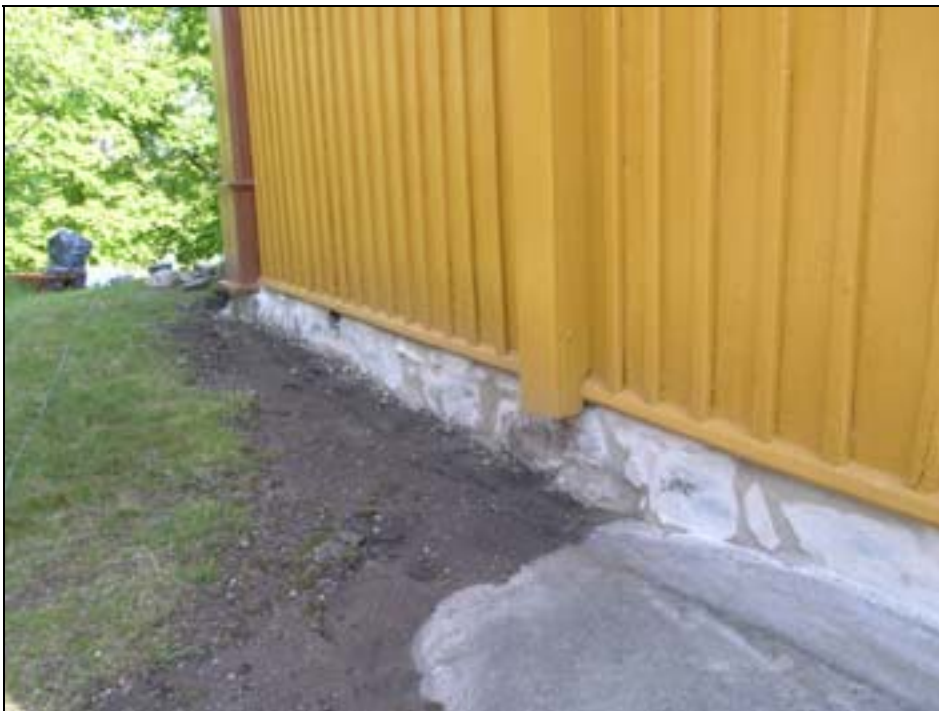
*Sockeln efter fogning med hydrauliskt kalkbruk. Foto: Kersti Lilja. Bildbeteckning: Lp2005-0900.*

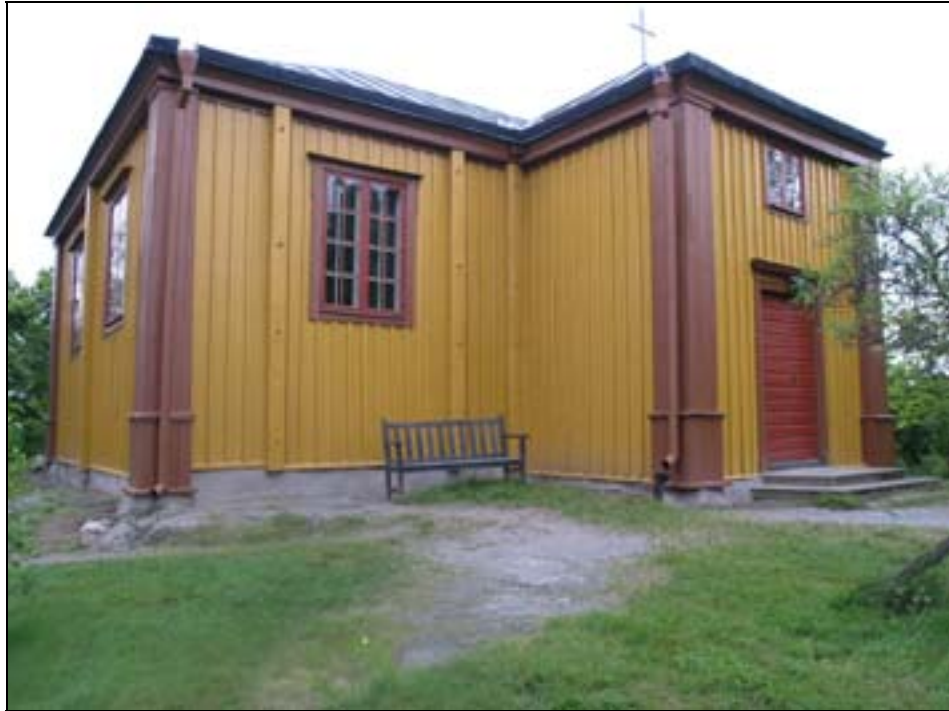
*Kapellet efter att arbetena har slutförts. Foto: Kersti Lilja 2005. Bildbeteckning: Lp2005-0901.*

*Ett viktigt moment som återstår är att lägga ett tunt lager grus runt byggnaden samt att se över vattenavledningen. Hängrännor och stuprör fungerar utmärkt men på en del ställen stänker vatten och jord upp på grunden och på andra ställen bildas vattensamlingar. Dessa arbeten är viktiga för att grunden inte skall skadas.*

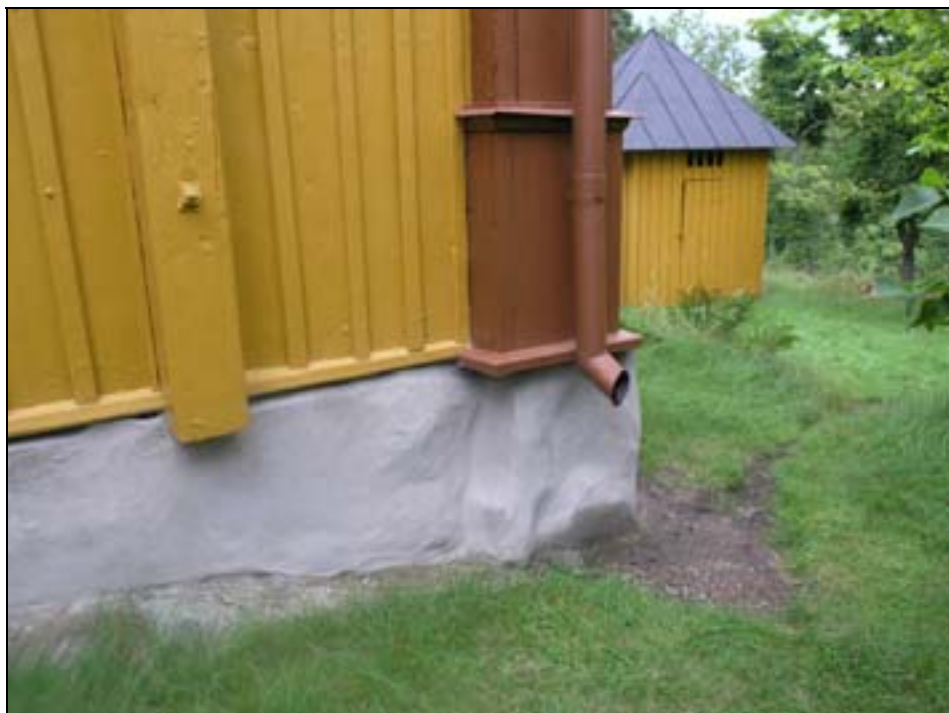
*Detalj av sockeln efter målning med Kulturkalkfärg. Foto: Kersti Lilja. Bildbeteckning: Lp2005-0902.*

*varmt grå har beteckning 87099 (färgen ligger emellan NCS S4005-Y20R och NCS S5005-Y80R.*
