Hagalunds kyrka

Antikvarisk kontroll vid målning av kor och rengöring av altarrelief,
Hagalunds kyrka, Råsunda socken,
Solna kommun, Uppland

Rapport 2005:23

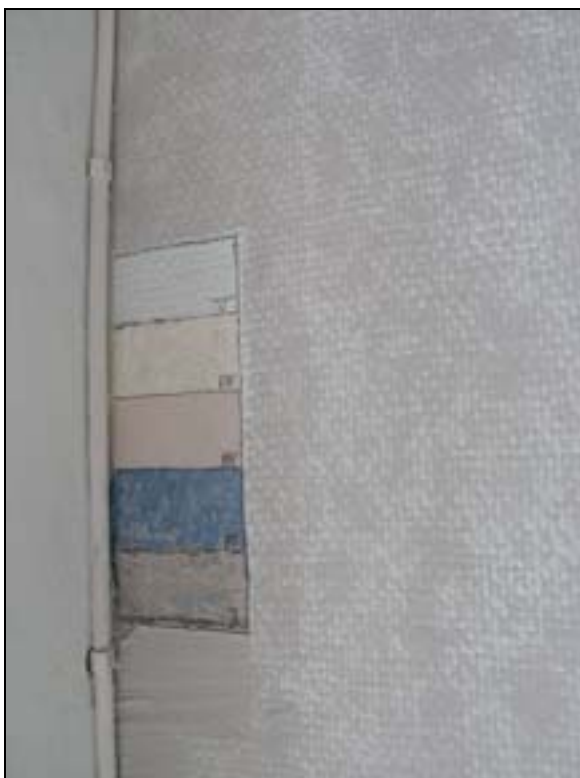
Framtagen färgtrappa visar att väggar och valv i koret ursprungligen var målade med en mustigt blå limfärg, alt. svagt bunden kalkfärg, motsvarande NCS 3030-R90B. Inga äldre bilder från kyrkorummet tyder på att koret varit målat i den kraftiga kulören vilket tyder på att färgen blivit övermålad ganska snart.

Det andra färglagret utgörs av ett lager beige, sandfärgad limfärg motsvarande NCS 1005-Y50R. Färglagret hade spår av klister på ytan vilket förklaras av att man vid 1937-års renovering klistade en tunn juteväv i koret innan man målade det med en brutet vit olje- eller emulsionsfärg vilket utgör färglager nummer tre. Färgen motsvaras av NCS 0505-Y10R. Väven avlägsnades vid 1965-års renovering och ersattes med en microlitväv. Det fjärde färglagret ligger ovanpå microlitväven och utgörs av en ljus blå latexfärg tillkommen vid 1965-års renovering. Färgen motsvarar NCS 0505-B20G.

Färglager

1. Blått kalk el. limfärgsskikt, NCS 3030-R90B
2. Beige limfärg, NCS 1005-Y50R
3. Brutet vit olje- el. emulsionsfärg, NCS 0505-Y10R.
4. Glasfiberväv med ljusblå latexfärg, NCS 0505-B20G.

Bildbeteckning:Lp2005-0915. Färgtrappan är framtagen av Kaj Fredriksson. Foto: Kersti Lilja september 2005.

Framtagen färgtrappa lämnades synlig i hörnet av den västra korväggen.

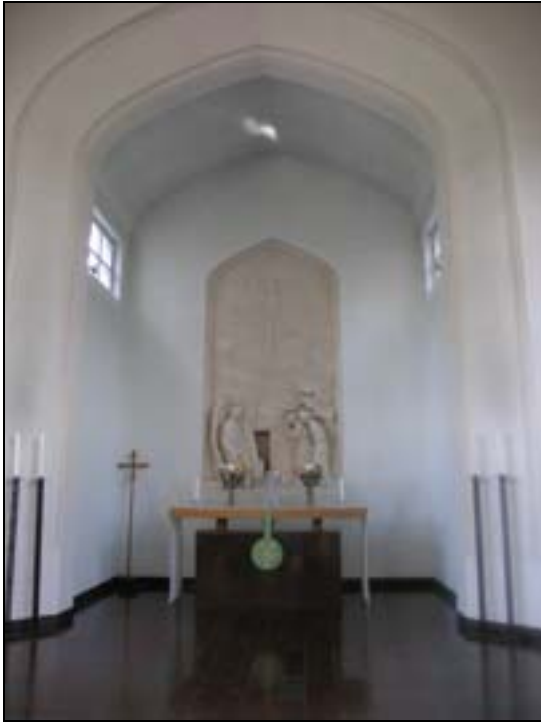
Överst: Bildbeteckning: Lp2005-0948. Koret före arbetena.

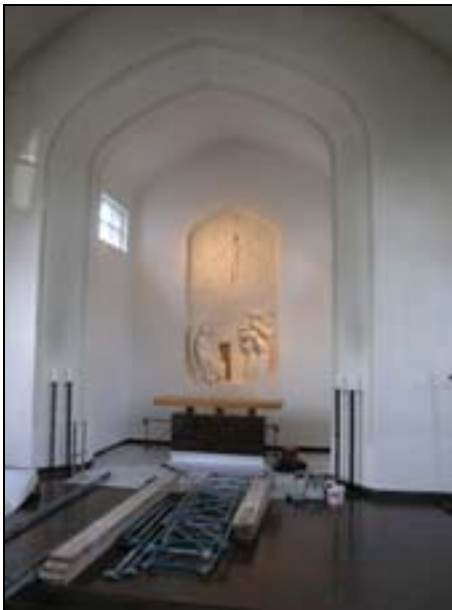
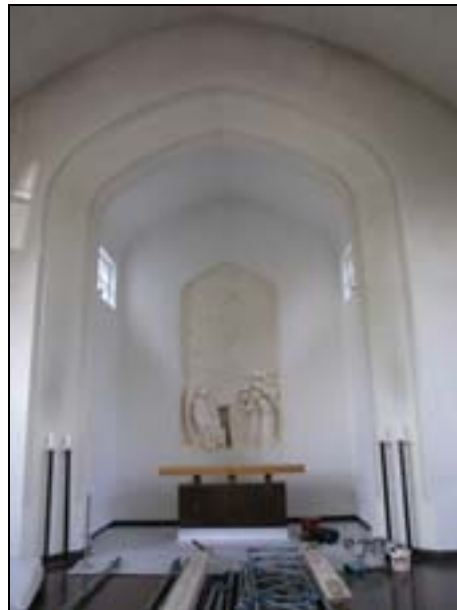
Nedan: Bildbeteckning Lp2005-0916, resp. Lp2005-0917. Koret efter arbetena

Eftersom vävklistringen från 1965-års renovering hade god vidhäftning och troligen tillkommit på grund av sprickbildning bevarades den under det nya ytskiktet som armering.

Väggar och tak i koret tvättades varefter de bredspacklades med mediumgraderat lättspackel. Ytorna penselkvastades därefter med en blandning av grovgraderat lättspackel och latexgrundfärg. Slutligen målades ytorna två ggr med en brutet vit emulsionsfärg pigmenterad likt långhusets kulör med grå umbra och guldockra, motsvarande NCS S0500.

Korfönstrens invändiga snickerier såsom foder och bågar målades med Wibo linoljefärg i samma kulör som väggarna. En springa skars upp mellan träyta och puts för att erhålla en rörelsefog.
