Kapellet, Överjärva

Antikvarisk kontroll vid takrenovering, Kapellet, Överjärva , Solna socken,
Solna kommun, Uppland

Rapport 2005:24

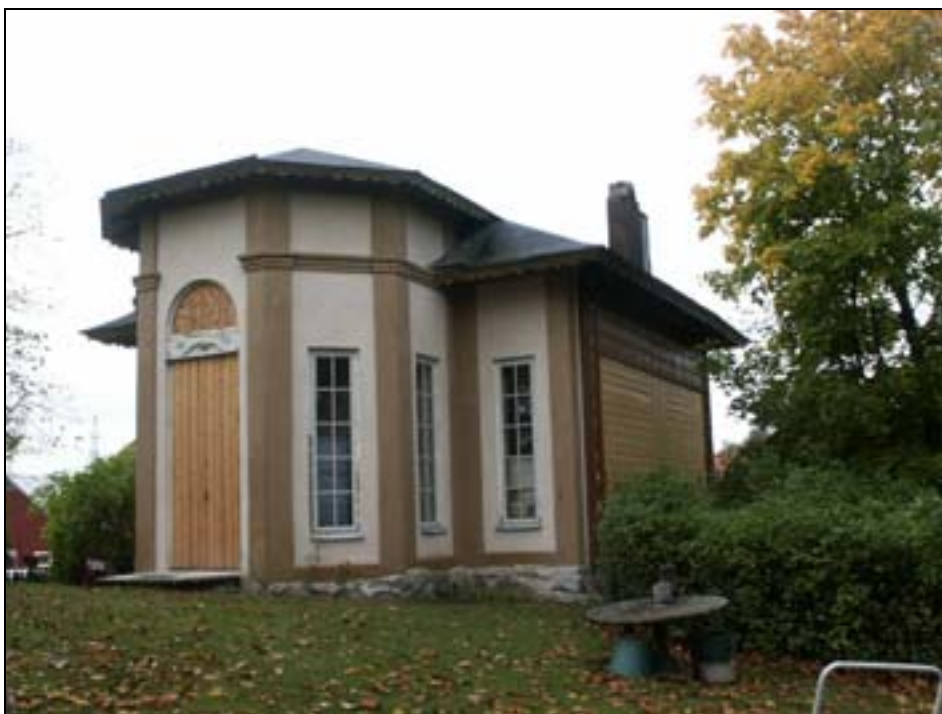
Bildbeteckning: Lp2005-0950. Kapellet från öster före arbetena. Foto Kersti Lilja 2003.

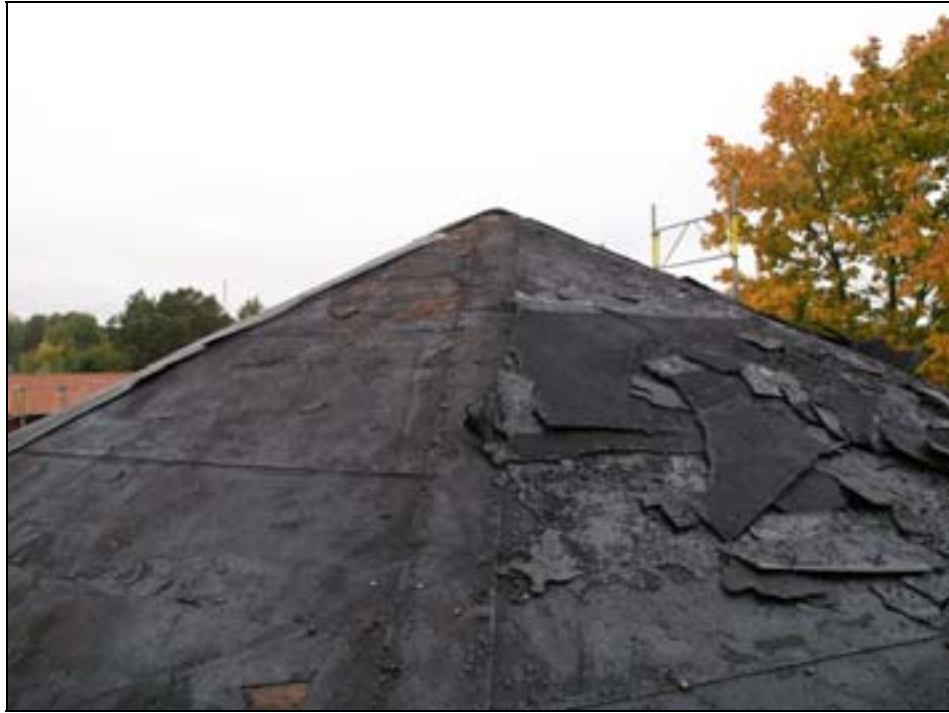
Bildbeteckning: Lp2005-0951. Äldre takpapp på kapellets östra putsade del. Foto: Kersti Lilja 2005.

Arbetena har omfattats av rivning av befintlig papp och spik varefter skadad takpanel har ersatts med ny panel likt befintlig. Taket har först täckts med underlagspapp och takfoten har inklänts med en kappa listtäckningspapp med mekanisk infästning i ovankant och svetsad mot droppblecket i nedkant. I rännalarna har underlagspapp och listtäckningspapp lagts. Ytpappen av fabrikatet Matak UnoTech har därefter lagts med 970 mm täckande bredd, varefter trekantslisterna av 75x75-reglar med fasade i ändar monterats över skarvar. Listerna avslutas ca 200 mm från takås och ståndrännor. Därefter har listerna täckts med enkel, 24 cm bred kappa av samma material som på takytan. Även nockar och utåtgående takvinklar har täckts med kappor. Kapporna har svetsats fast. Byggnaden har försetts med ståndrännor runt om vilka har utförts med 100 mm höjd, 75 mm bredd i botten och 45 mm bredd i toppen och täckts med kappor som svetsats fast.

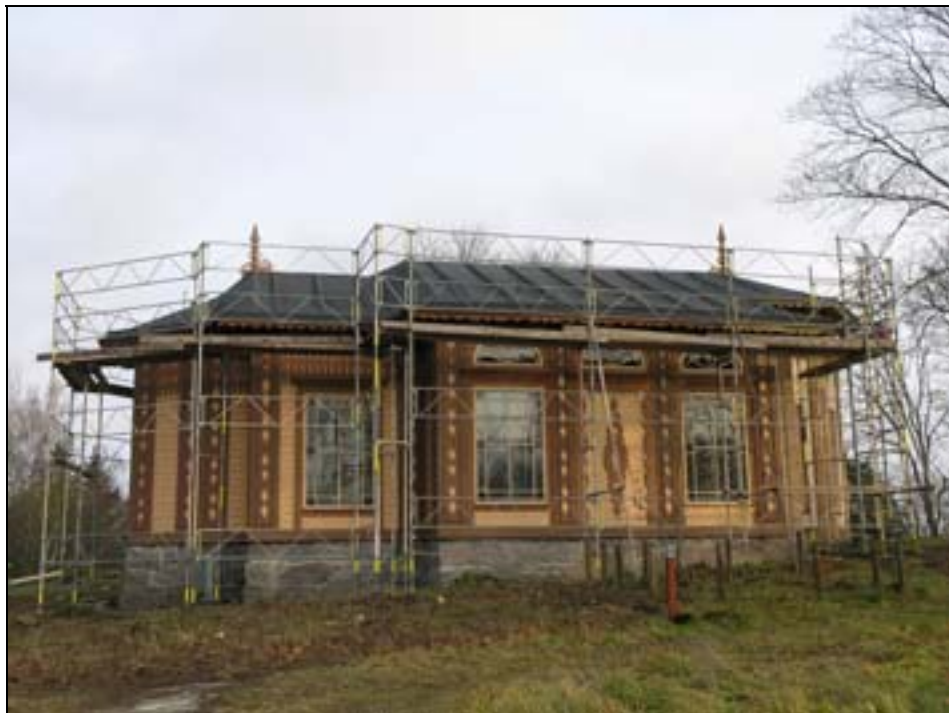
Bildbeteckning: Lp2005-0952. Kapellet från söder efter arbetena. Foto: Kersti Lilja 2005.

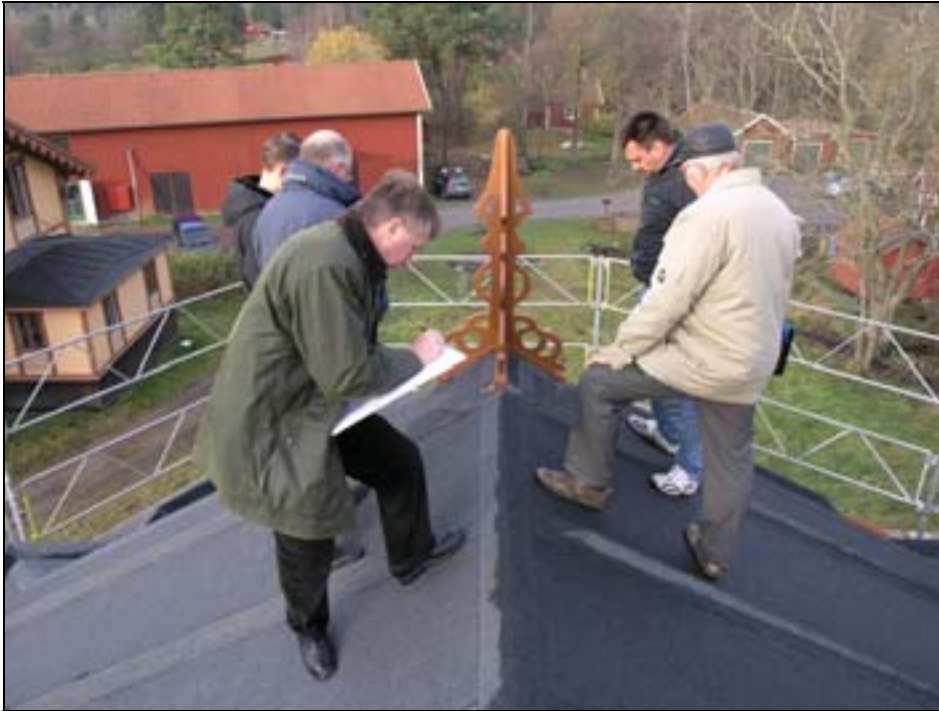
Vid slutbesiktningen enades vi om att den västra spirans nedre del var alltför hög jämfört med ritningen och med spirans utseende enligt äldre bildmaterial. Spiran skall justeras enligt överenskommelse.

Bildbeteckning: Lp2005-0953. Detaljbild av listtäckning och den västra takspiran. Foto Kersti Lilja 2005.

Rekonstruktioner har utförts av två takspiror vilka kröner byggnadens takås mot öst och väst. Äldre fotografier har tjänat som förlaga för spirorna som har målats med linoljefärg i samma kulör som byggnadens lövsågerier med kulörbeteckning; NCS 5030-Y40R.

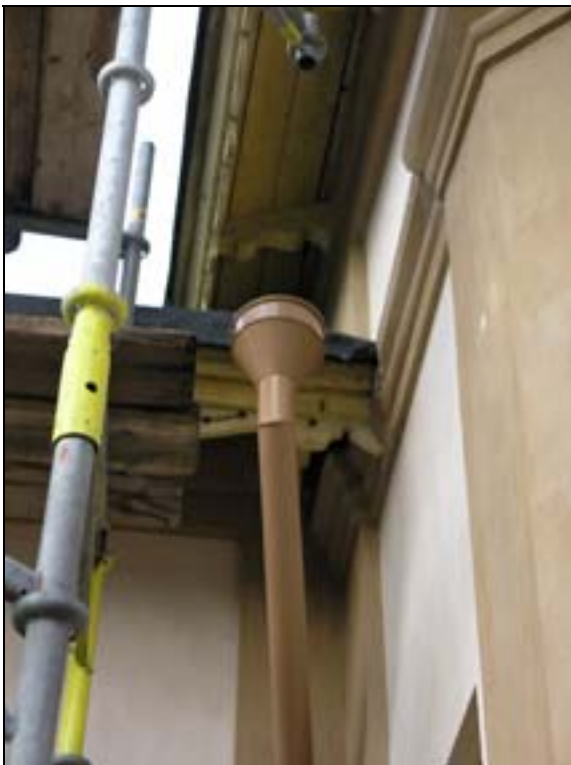
Bildbeteckning: Lp2005-0954. Stuprör i den sydöstra vinkeln. Foto: Kersti Lilja 2005.

Fotplåten har sammanskarvats med enkla hakfalsar och har ett språng på 30 mm och enkelt omslag. Byggnadens fotränna av trä har försetts med fyra svartmålade utkastare av plåt vilka har placerats i anslutning till inåtgående vinklar mellan takfall där de ansluter till fyra vattkuper och stuprör. Vattkuporna är 220 mm i diameter och har 80 mm hög sarg samt 120 mm hög kon. Stuprören är utförda med falsade vinklar och är liksom vattkuper inmålade i fasadfärg. Stuprören har fästas med plåtkon på underlag av trä och med smitt stift på underlag av puts. Stuprören på träfasaden målades i en mörkt brun kulör med kulörbeteckning NCS 6020-Y40R. På de putsade fasaderna målades stuprören i en ljus brun kulör NCS 4020-Y30R. Ytterligare två utkastare har placerats i vinkeln vid koret. Dessa saknar stuprör och har gjorts 400 mm långa och avsmalnar utåt. Utkastare, vattkuper och stuprör har utförts med traditionellt utseende men utan äldre förlagor eftersom kapellet endast haft viss vattenavledningen i äldre tid och det äldre bildmaterialet ger bristfällig information i frågan.

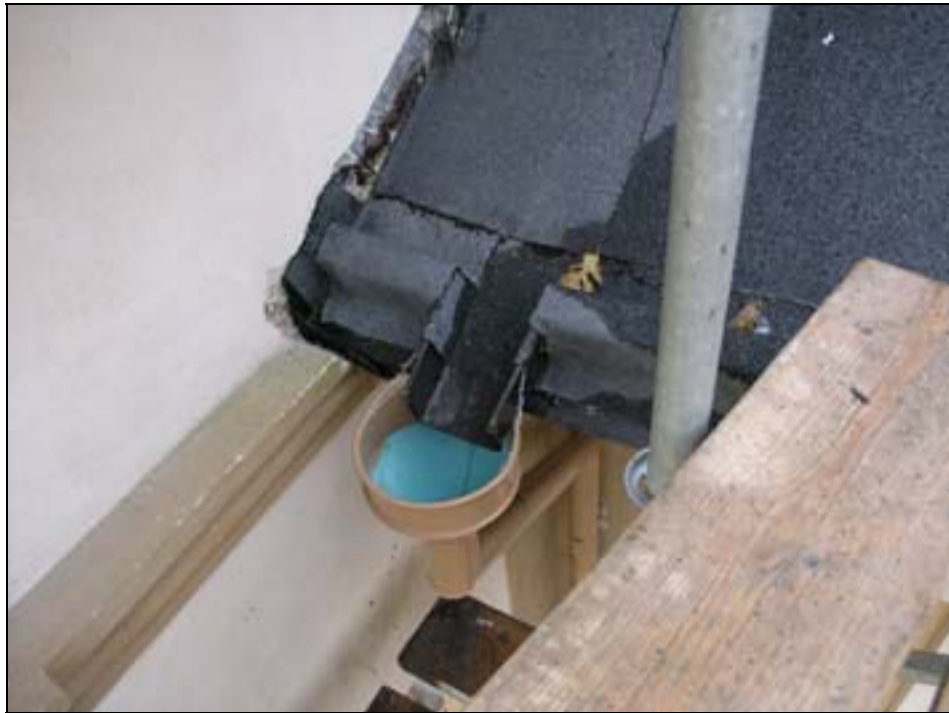
Bildbeteckning: Lp2005-0955. Utkastare och vattkupa i den nordöstra vinkeln. Foto: Kersti Lilja 2005.
