# Tyresö kyrka

Antikvarisk kontroll vid fönsterrenovering, Tyresö kyrka, Tyresö socken,  
Tyresö kommun, Södermanland

*Lisa Sundström*  
Rapport 2005:25

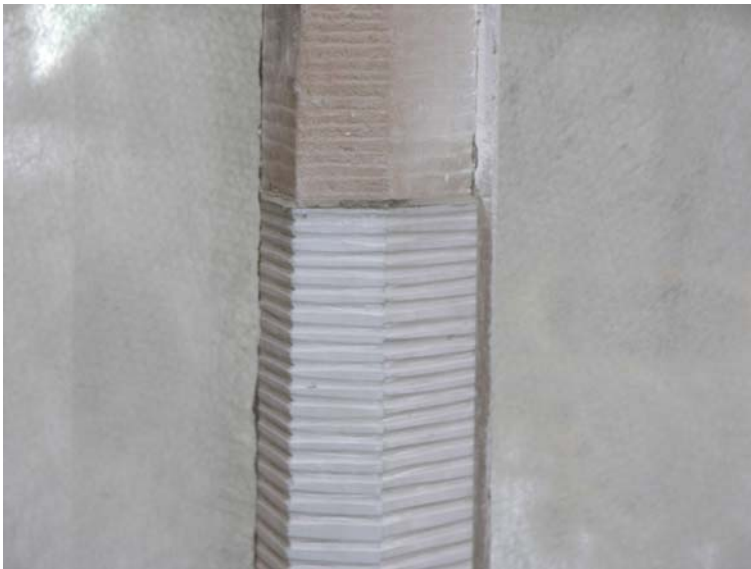
Fönsternas masverk är utförda av lågerhuggen gotländsk sandsten. Sandstenen har ett antal äldre lagningar med cementhaltigt bruk. Dessutom olika typer av skador, bitar har fallit bort eller vittrar och flagar.

Ilusad sandsten södra korfönstret. Foto: Lisa Sundström, juni 2005.

Äldre lagningar har avlägsnats. Stenen har därefter konsoliderats. Kraftigt skadade delar har ilusats med ny gotländsk sandsten med ytbehandling så lika befintlig sandsten som möjligt. Mindre skador har utlagats med stenlagningsbruk.

De ilagade delarna har för att anpassats till omgivande sandsten patinerats med pigment i utspädd akrylatdispersion.

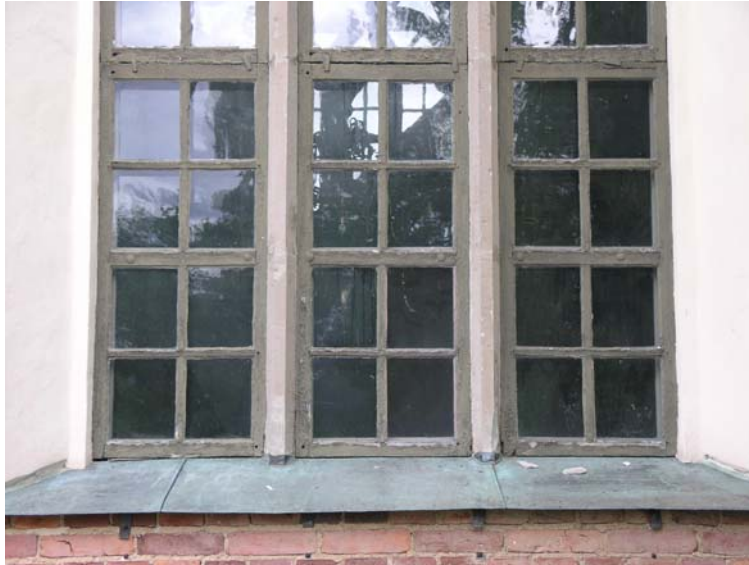
Ytterbågarna tillverkade av ek hade rötskador och målningen var kraftigt nedbruten.

Fönster innan renovering. Foto: Lisa Sundström, juni 2005.

Efter demontering visade sig bågarna vara kraftigt rötskadade. Rötskadorna var så omfattande att de rektangulära bågarna helt fick nytillverkas. Nya bågar har tillverkats med de befintliga som förebild av polsk ek. I de övre bågarna har rötskadade delar ersatts och lagats.

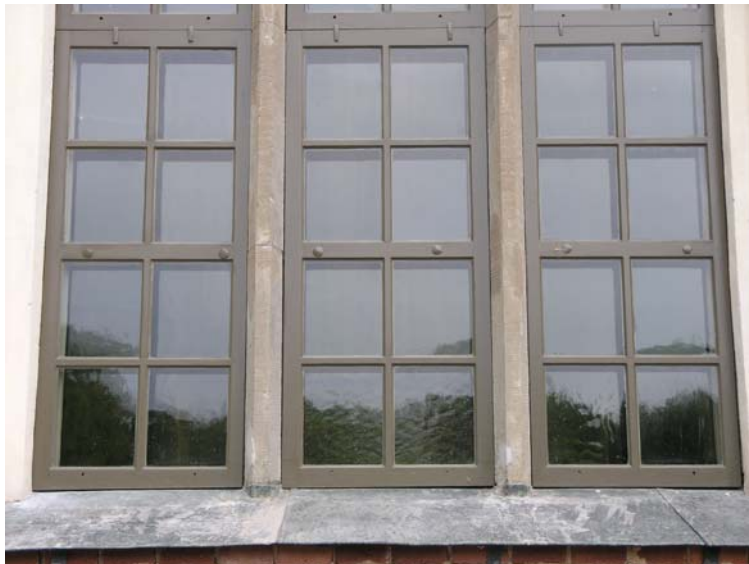
Korets östfönster efter renovering. Foto: Lisa Sundström, september 2005

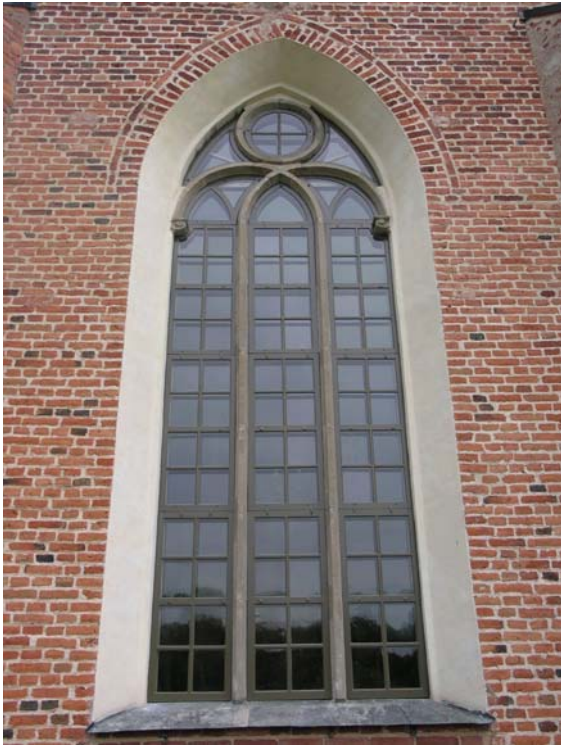
Östra korfönstret efter renovering. Foto: Lisa Sundström, september 2005.

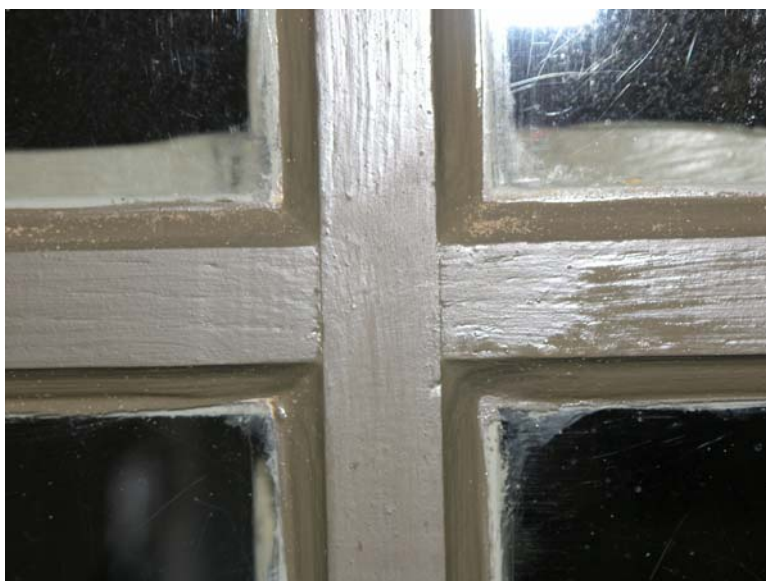
Del av nymålade båge i korfönstret. Foto: Lisa Sundström, augusti 2005.

Bågarna har grundats med förtunnad linoljefärg. Efter återglasning och kittning har bågarna mellanstrukits med något förtunnad linoljefärg. Efter torkning har bågarna stryks med oförtunnad linoljefärg. Efter målningen var färgen ojämnt nedmattad varvid bågarna ströks ytterligare en gång utvändigt.

Bågarna har målats med Ottosons färg i kulör enligt ovan.

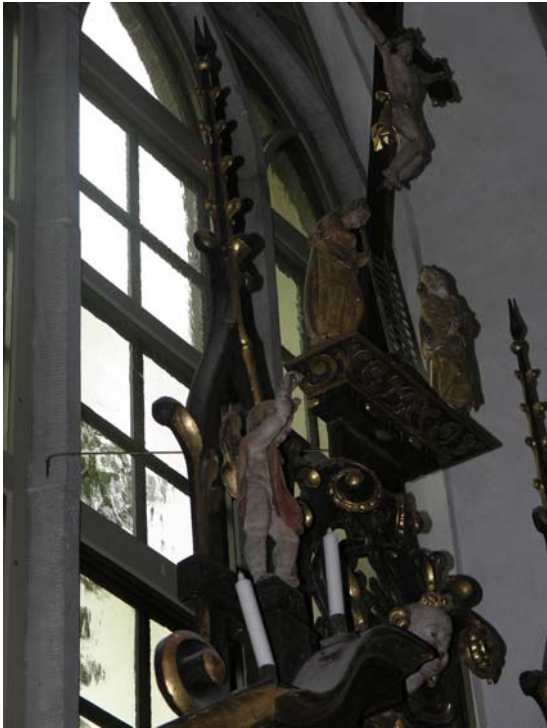
Korset med kristusfigur som kröner altaruppsatsen visade sig vara fästad i fönsterbågarna. För att kunna lossa på bågarna för renovering fick fästningen lossas.

Korset har stadgas med fästning i masverket.  
Foto: Lisa Sundström, september 2005.

Korset har stadgats med rostfritt plattjärn. Återmontering av korset har utförts och stadgats med järntråd med fästning i masverket. Arbetena har utförts i samråd med Riksantikvarieämbetet, Richard Sundström.
