Skånela kyrka

Antikvarisk kontroll vid omläggning av spåntak, Skånela kyrka,
Skånela socken,
Sigtuna kommun, Uppland

Kersti Lilja
Rapport 2005:29

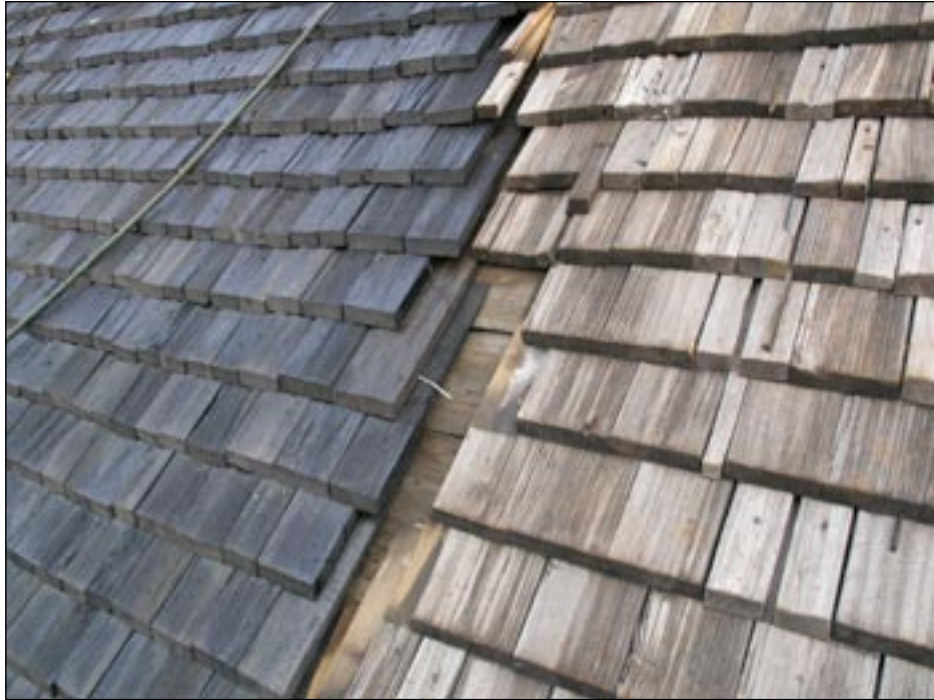
Bildbeteckning: lp2005-1470. Spånläggning på kyrkans södra takfall. Nytt furuspån till vänster och gammalt till höger. Foto Kersti Lilja 2005.

Taken har lagts med rakt avskurna, fasade, tjärdoppade furuspån i tredubbel täckning. Nedersta skiftet har lagts med spån formade i spetsig vinkel. De nya spånen har tillverkats lika de från 1950-talet, vilket innebär kluvna diagonalsågade rakt avskurna spån av furu med längden 45 centimeter, bredder på mellan 7,5 och 12,5 centimeter och tjocklek i nederkant på 2,5 centimeter. Syrafast trådspik 75x2,8 har använts. På kyrkans sneda nockar på torn och absid samt i vinkelrännor har särskilt tillpassade spån använts. Spånen har anslutits mot mur så att fall bildats från muren, d v s med uppbyggnad närmast muren. Nya vattbrädor och nockbrädor har utförts med samma sågning, dimension och bearbetning som de utbytta brädorna. Galvaniserad klippspik har använts. Nytt virke till vindskivor, vattbrädor, nockbrädor och takfotsbrädor har strukits med dalbränd trätjära i enlighet med arbetsbeskrivningen.

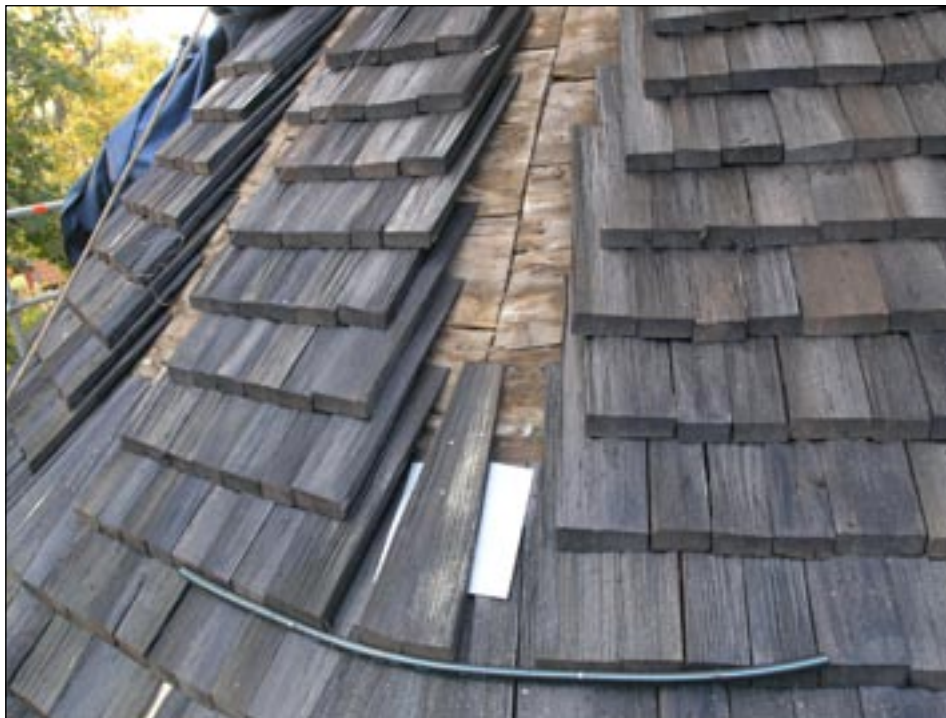
Bildbeteckning: lp2005-1471. Detaljbild under arbetena med spåntäckning av kortaket. Foto Kersti Lilja 2005.

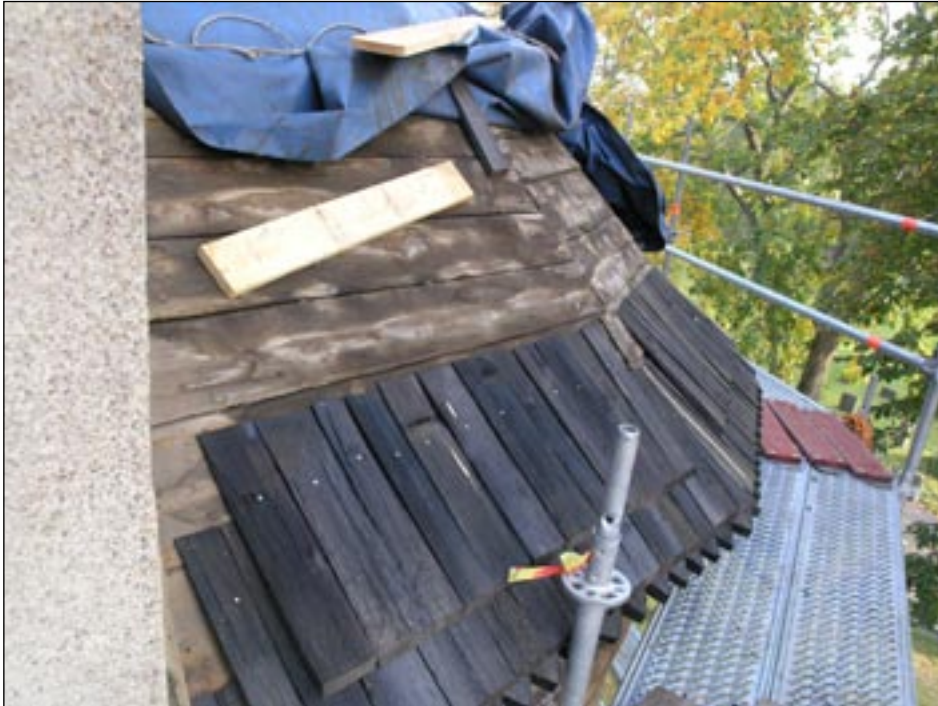
Bildbeteckning: lp2005-1472. Detaljbild under arbetena med spåntäckning av kortaket. Foto Kersti Lilja 2005.

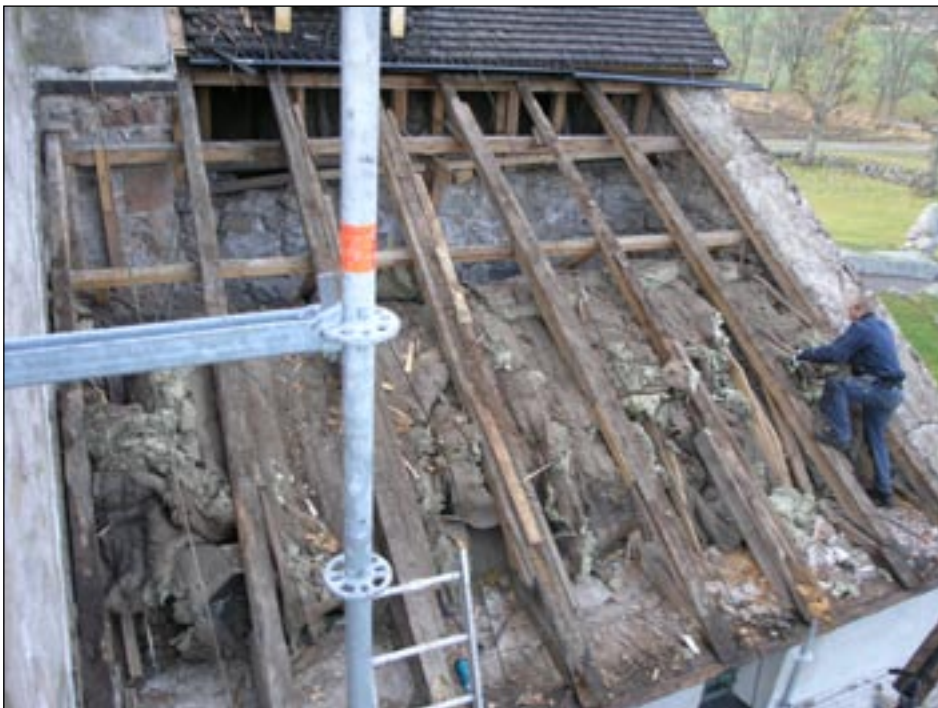
Av långhusets underlagsbrädning var den nedersta brädan på södra takfallet rötskadad och har ersatts med en ny av samma dimension. På sakristians östra

takfall fanns omfattande rötskador på underlagsbrädningen, på takfotsbräderna samt på fem av åtta av takstolarnas högben. Skadorna var delvis gamla och förstärkningar hade utförts av konstruktionsvirket. Underlagsbrädningen ersattes helt med ny brädning som i kvalitet, dimension och utformning motsvarade den äldre brädningen. Rötskadat konstruktionsvirke ersattes med nytt av samma kvalitet, dimension och utformning som befintligt virke. De rötskadade takfotsbräderna som utgjordes av moderna spontade bräder ersattes med 28 tumsbräder.

Sakristians östra takfall hade som tidigare nämnts omfattande rötskador i

konstruktionsvirke och underlagsbrädning. Skadorna åtgärdades och finns beskrivna ovan.

Bildbeteckning: lp2005-1473. Sakristians takkonstruktion med rötskador. Foto Kersti Lilja 2005.

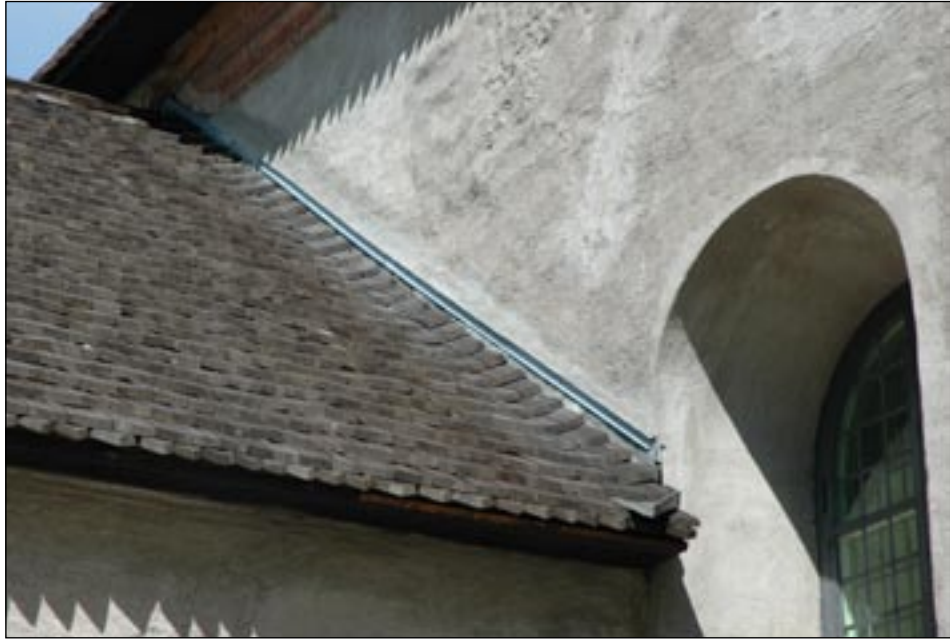
Bildbeteckning: lp2005-1474. Vapenbusets östra takfall efter arbetena. Foto Kersti Lilja 2006.

Pappen på torntaket har borttagits och luftning i tornets underbrädning har gjorts med snett sågningssnitt. Även vapenhusets spontade underlagstak har luftats med sneda sågningssnitt.

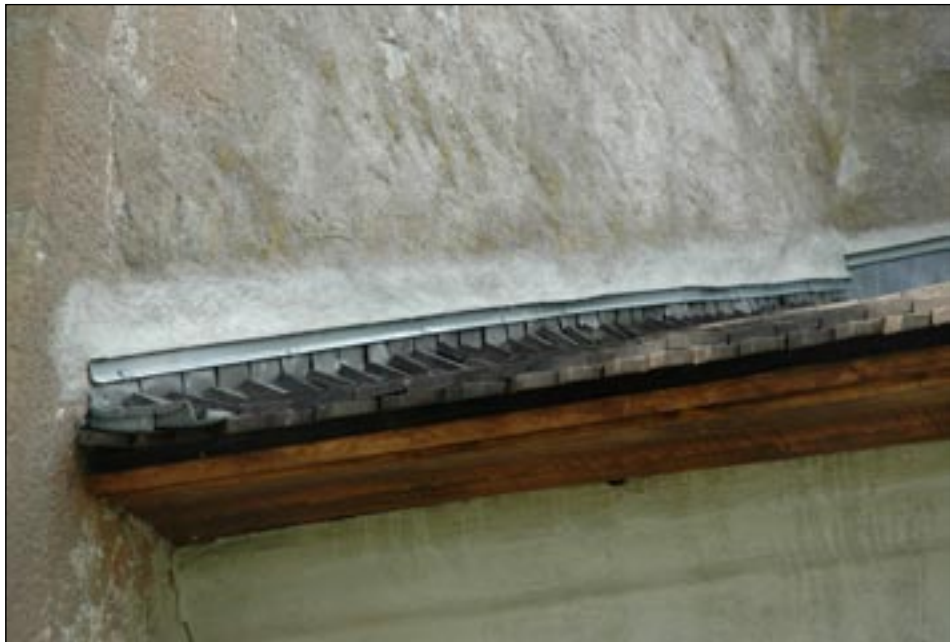
Länsmuseet anser att spåntäckningen är väl utförd. Vad gäller plåtarbetena anser museet att den zinkplåtsskena som ansluter till muren och täcker blyplåtsinskottens övre del är väl iögonfallande på bekostnad av blyplåten.

Bildbeteckning: lp2005-1475. Detaljbild av plåtskoning mellan sakristians östra takfall och tornets norra fasad. Foto Kersti Lilja 2006.

Lutande nockar på tornet har täckts med inskott av 0,7 mm zinkplåt (titanzink). Inskotten har placerats osynligt mellan varje skift. Mot putsat murverk har ståndsivor utförts enligt följande. En två mm valsad blyplåt har lagts som inskott mellan varje spånskift. Blyplåten har dragits upp ca 100 mm på den vertikala murytan. En 0,7 mm zinkplåt (titanzink) ansluter till muren och täcker blyplåtens övre del samt ansluter mot blyplåten med en droppnäs. I vinkelrännor har 2 mm icke synlig blyplåt lagts. I en tornöppning mot väster på våning två trappor ersattes solbänkens kopparplåt med blyplåt.

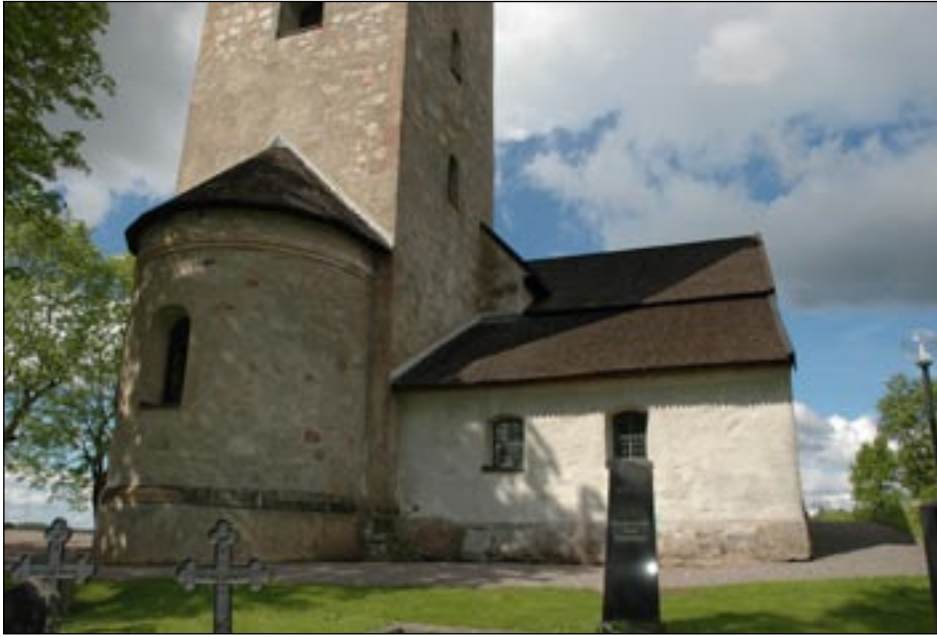
*Bildbeteckning: lp2005-1476. Kyrkan från öster efter arbetena.
Foto Kersti Lilja 2006.*

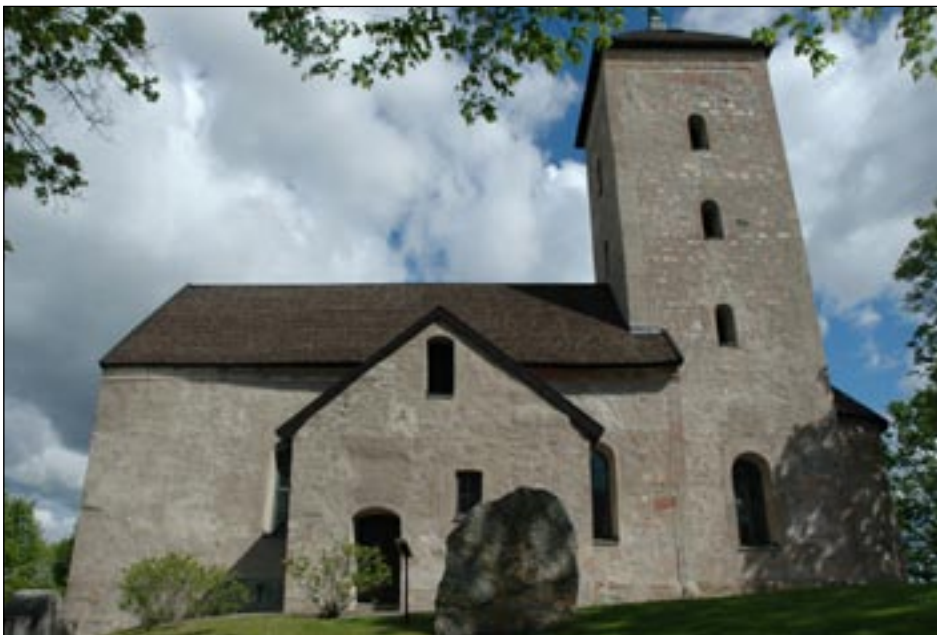
*Bildbeteckning: lp2005-1477. Kyrkan från söder efter arbetena.
Foto Kersti Lilja 2006.*
