# Stora Nyckelviken

Antikvarisk kontroll vid restaurering av spegeldammen, Stora Nyckelviken,  
Nacka socken,  
Nacka kommun, Södermanland

Lisa Sundström  
Rapport 2006:18

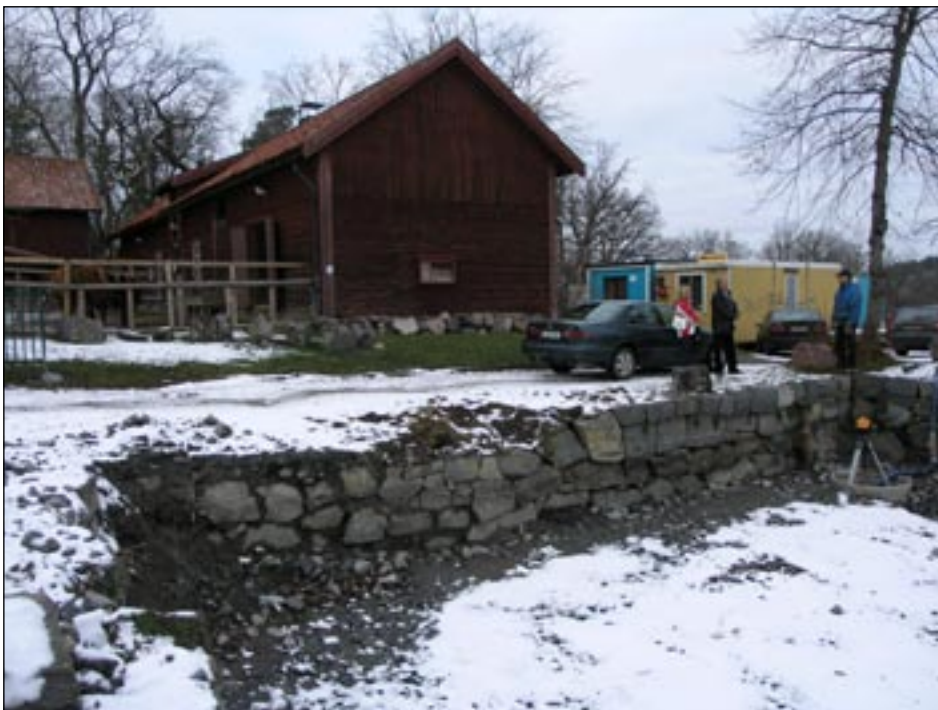
Dammen var ursprungligen troligen 6-7 m kortare än i dag. Den förlängdes åt öster vid okänt tillfälle, sannolikt under 1900-talets första hälft. Dammen har även vid okänt tillfälle/tillfällen åtgärdats. Murens nuvarande kanter har spår av omläggning och muren har delvis tidigare stärkts med betong som motstöd. Den ursprungliga vattennivå låg sannolikt ca 40 cm under murkrön. Vattenytan har under senare år sjunkit till ca 70 cm under murkrön. Läckaget i dammen sker troligen i dammens nordvästra hörn.

Murras i dammens sydvästra hörn. Foto: L. Sundström. Bildnr: lp20060370

Murens stenar har demonterats i nödvändig utsträckning och därefter återmonterats och kompletterats där stenar saknats. De övre stenarna har dubbats med ståldubbar och cementhaltigt bruk har lags som motstöd mot marken.

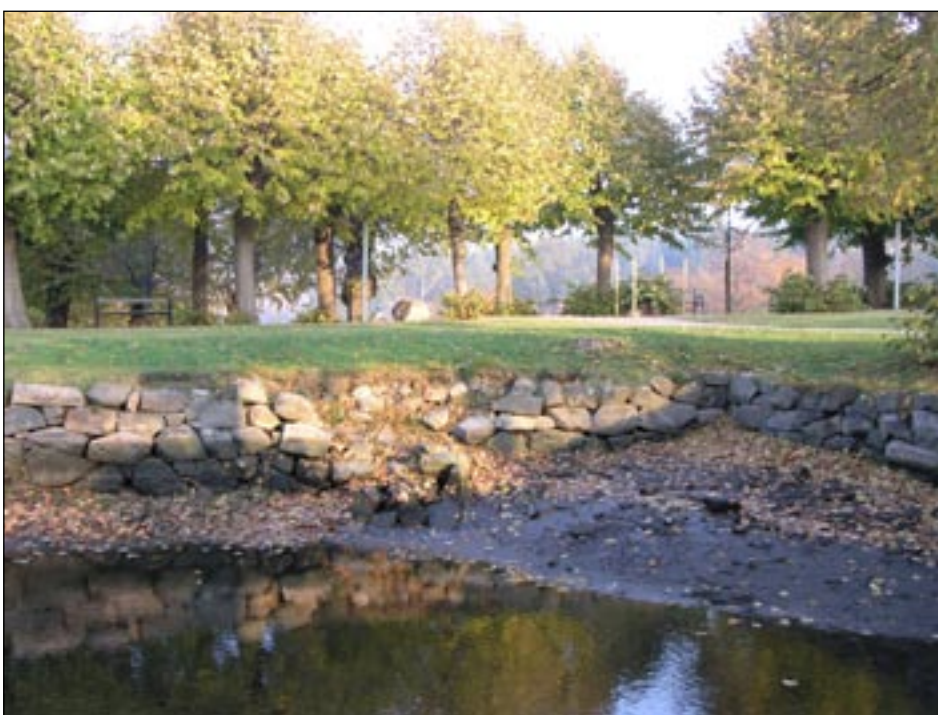
Murras i dammens nordöstra hörn. Foto: L. Sundström. Bildnr: lp20060376

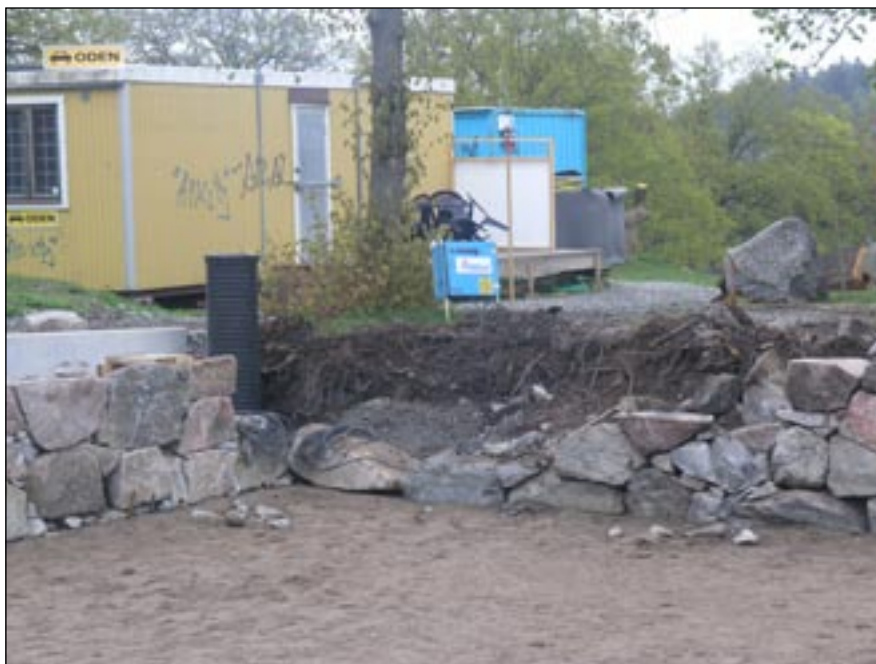
Runt nv hörnet har tätats m bentonit. Foto: L. Sundström. Bildnr: lp20060371

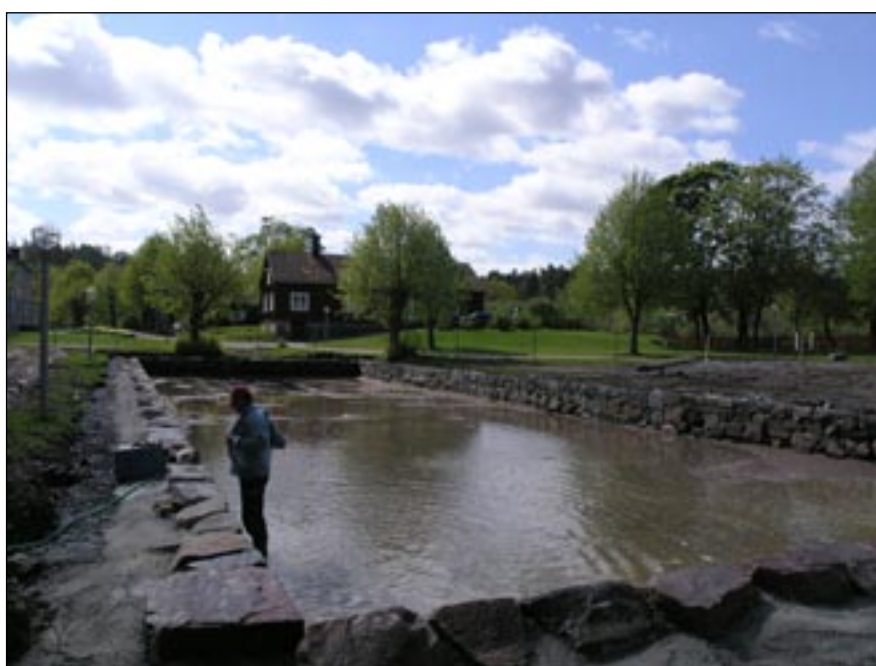
Påfyllning av vatten. Foto: L. Sundström. Bildnr: lp20060373

En påfyllningskran skall kopplas på för vattenpåfyllning för att säkra att vattennivåen i dammen hålls till ca 40 cm under murkrön. Dammens täthet och vattennivå kommer att följas upp under en garantitid om två år.

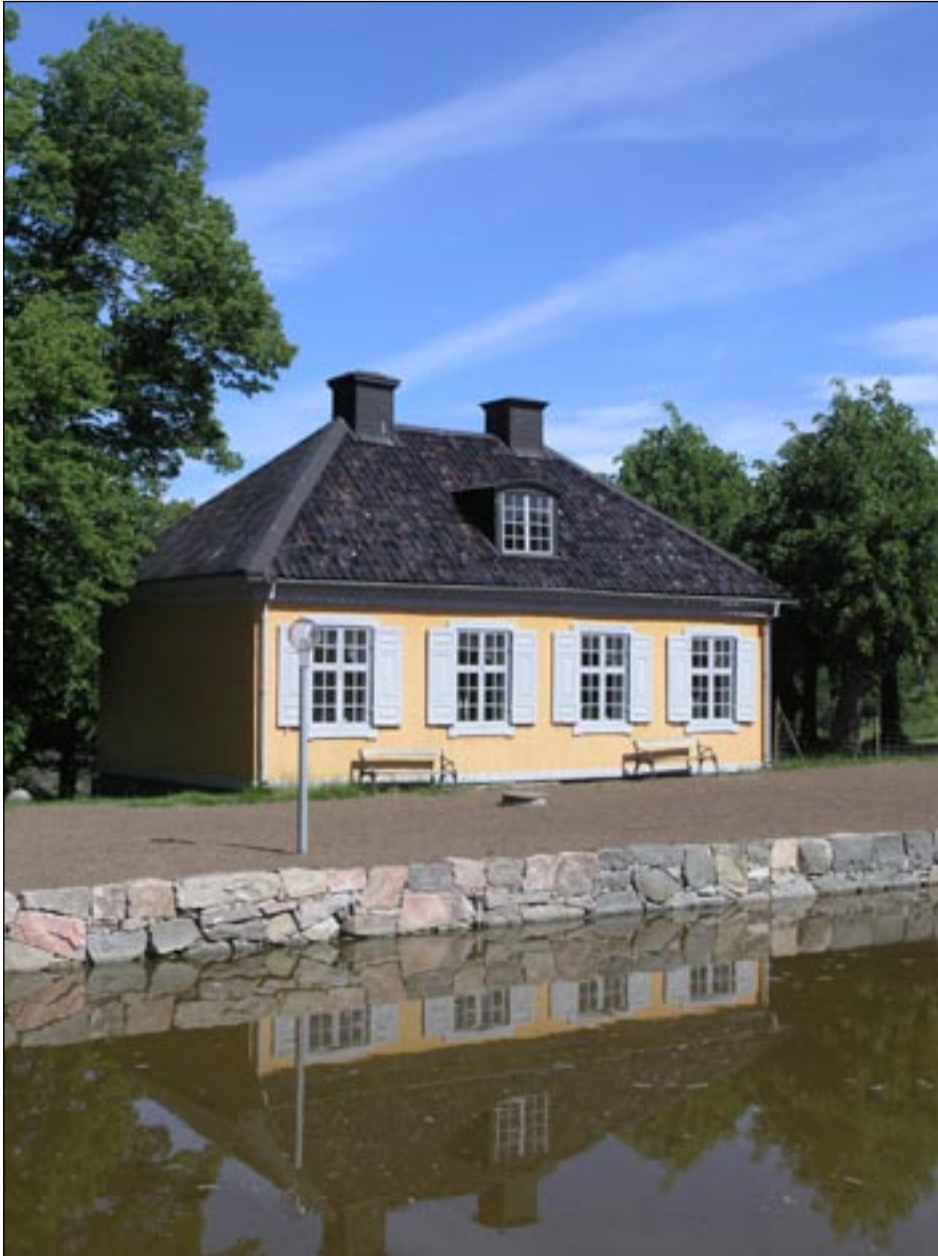
Spegeldammen efter restaurering. Foto: L. Sundström. Bildnr: lp20060374

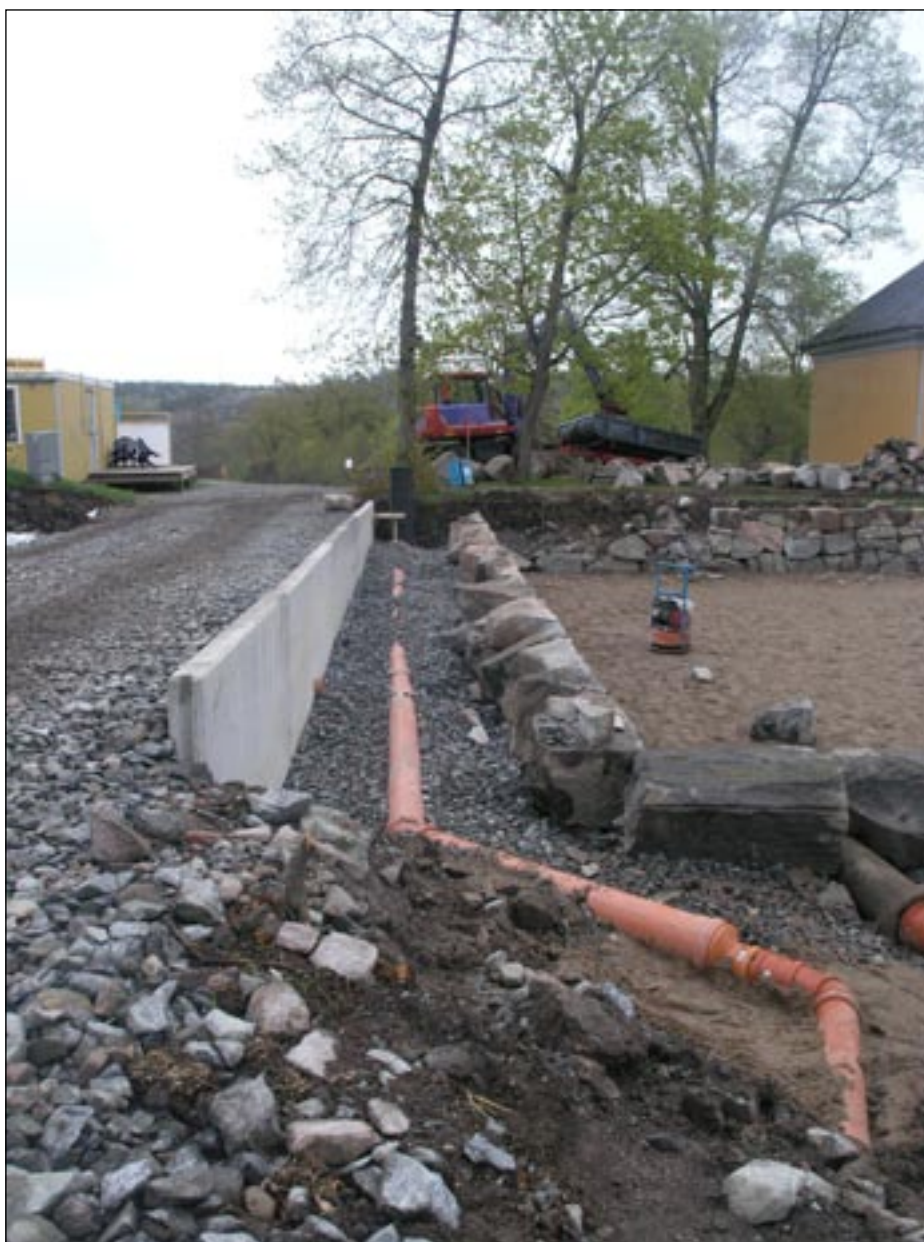
P g a kraftig vattentillförsel till dammen från höjden väster om dammen har förstärkning av vägen bredvid dammen lösts genom ett L-stöd av betong. Stödet har medfört att marknivå höjts från dammen till vägen. Vid vägen har ett staket satts upp vid dammens västra kortsida.

L-stöd av betong vid vägen intill dammens västra kortsida. Foto: L. Sundström. Bildnr: lp20060372

Arbeten med restaurering av dammen har utförts på ett ur kulturhistoriskt synpunkt tillfredsställande sätt i enlighet med länsstyrelsens beslut. Däremot anser länsmuseet att den förhöjda marknivån och staketet vid vägen intill dammens västra kortsida stör upplevelsen av dammens estetiska värden.

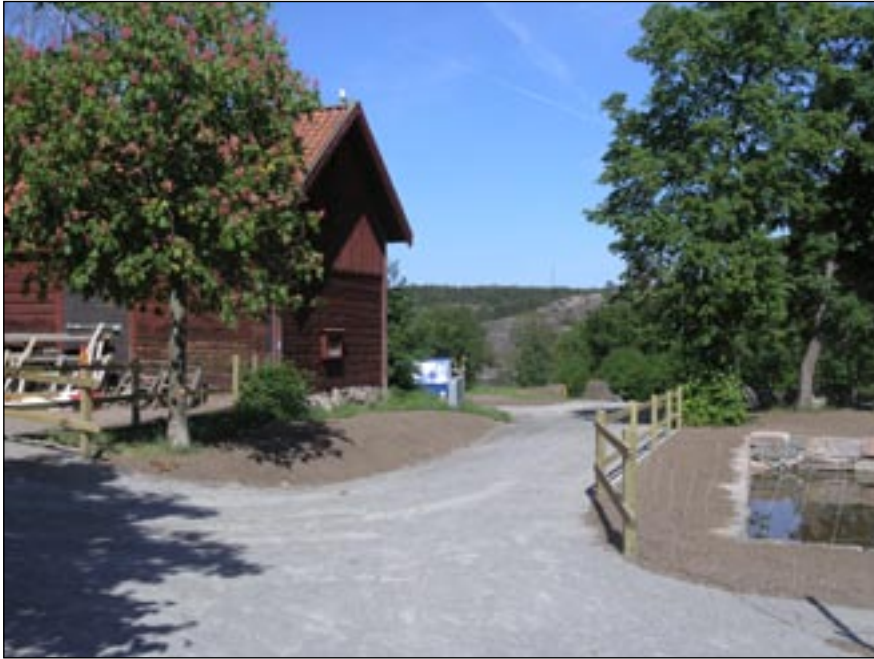
Staket intill dammens västra kortsida. Foto: L. Sundström. Bildnr: lp20060378

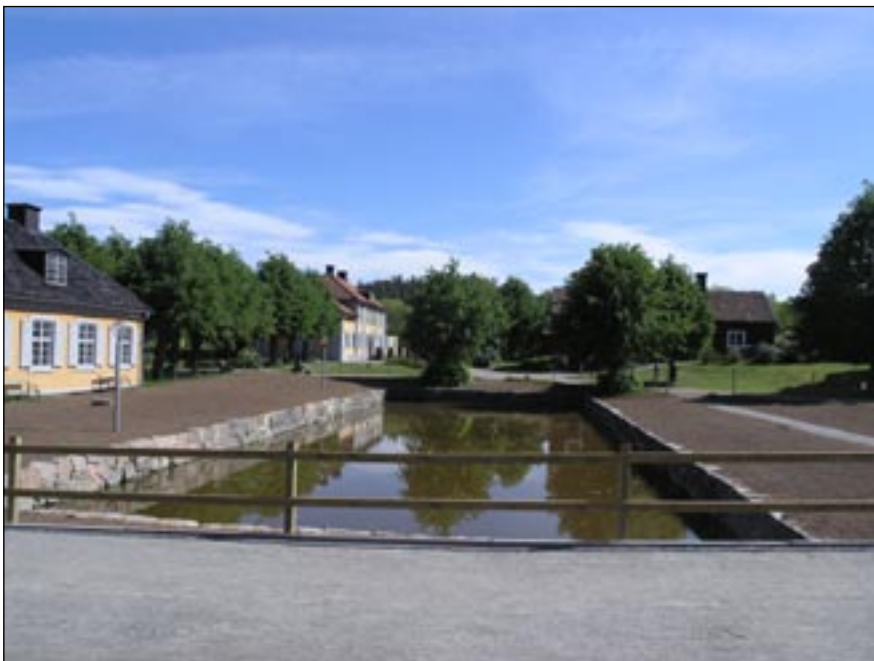
Staket intill dammens västra kortsida. Foto: L. Sundström. Bildnr: lp20060377
