# Eds kyrka

Antikvarisk kontroll vid fasadrenovering, Eds kyrka, Eds socken,  
Upplands Väsby kommun, Uppland

*Lisa Sundström*  
Rapport 2006:2

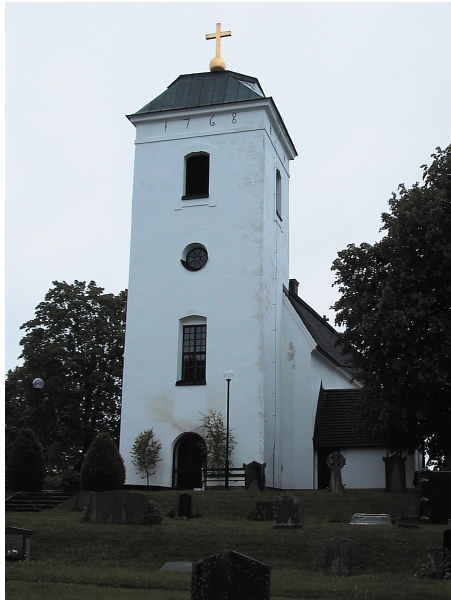
*Eds kyrka före restaurering. Bildnummer: lp20051368*

På långhusets sidor förekom avflagnande kalkfärg och putsskador. Fasadernas puts härrörde från 1969-70 års omputsning med KC-bruk. Det understa färglagret från 1969-70 var avfärgat i ljust gult, motsvarande 46:2 i RAÄ:s kalkfärgsprovsamling. Det yttersta färgskiktet från 1994 års omfärgning var vitt. Enligt analysrapport hade det yttersta kalkfärgsskiktet dålig vidhäftning p g a bristfällig rengöring inför målning.

Befintlig fasadputs rengjordes från all färg genom fräsning och därefter högtryckstvättning enligt handledningsskrift Kalkputs IV. Finstockningen, visade sig efter fräsning, vara av så låg hållbarhet att den måste bytas. Ny ytputs lades med Kalkbruk 1:1. Fasaderna avfärgades i kulör 46:1 enligt RAÄ:s kalkfärgsprovsamling (25 kg kalkpasta och 75 g obränd terra).

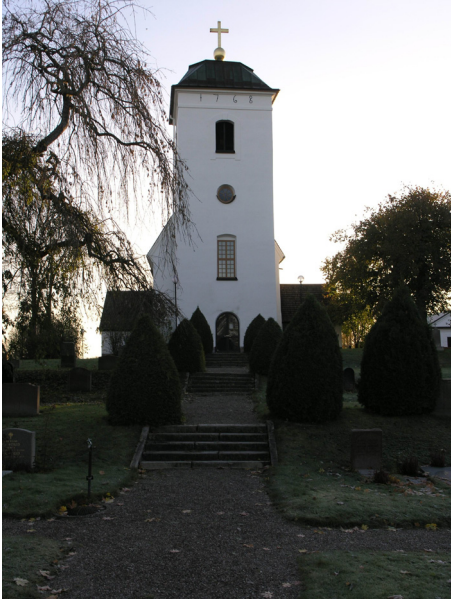
*Eds kyrka efter restaurering. Bildnummer: lp20051369*

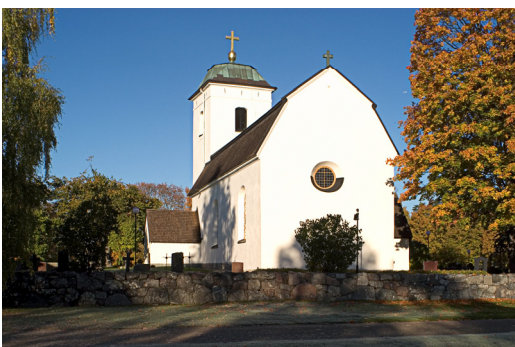
Tornets takfotslist hade skador av takvatten och missfärgades av koppar och tjärhaltigt vatten. Tornet lutar så att takvatten träffar fasaden strax över västportalen.

*Eds kyrka efter restaurering. Bildnummer: lp20051370*

Putsen som låg an mot takpanel bortbilades varpå putslisten avjämnades med kalkbruk. Plåtbeslaget ovan spåntaket mot tornets södra och norra sida kompletterades och åtgärdades så att koppar och tjärhaltigt vatten ej rinner över kanten. Hängränna runt torn anbringades med stuprör mot öster. Stuprör inmålades i fasadkulör med vit linoljefärg bruten med obränd terra.

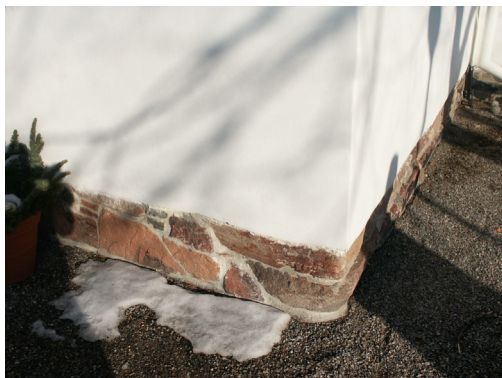
Fasadputsens raka nederkant på tornet bildade en markant rak skuggkant vilken var främmande för byggnaden. Sockelns nederkant utfördes med mjukare avrundning. Brudkammarens sockel målades grå med färgtyp lika befintlig.

*Eds kyrka. Tornets sockel efter restaurering. Bildnummer: lp20051371*

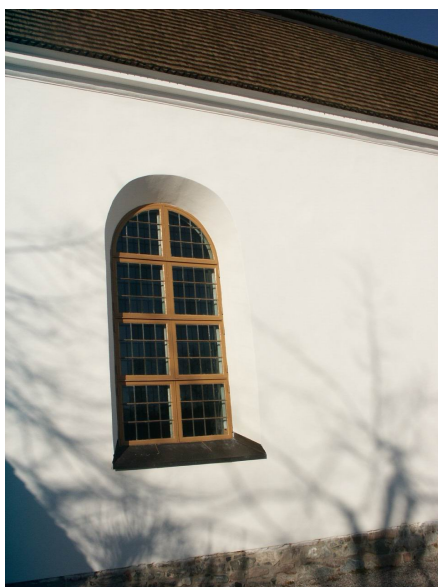
Fasadsnickeriernas måleriarbeten var hårt slitet. Tidigare kulörer å fönstersnickerier skrapades fram på karmträ på tornets runda fönster i västra fasaden. Kulörer enligt följande togs fram;

*Fönster efter restaurering. Bildnummer: lp20051372*

Rengöring, lagning, justering och målning av trä i fönster, dörrar och luckor utfördes i enlighet med ECS-Teknik AB:s Metodanvisning 1. Fönstersnickerier målades med linoljefärg av fabrikatet Engwall & Claesson i kulören 2A-46 obränd terra. Dörrar av stål målades 1A-30 grön umbra. Ljudluckor målades svarta som tidigare.
