Eds kyrka

Antikvarisk kontroll vid installation av ny värmeanläggning, Eds kyrka,
Eds socken, Upplands Väsby kommun, Uppland

Lisa Sundström
Rapport 2006:3

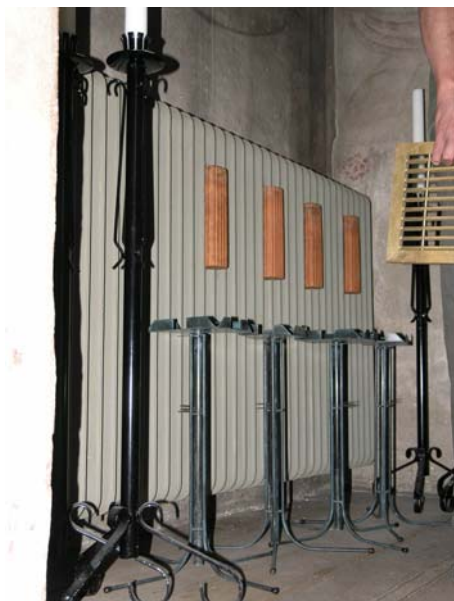
*Äldre flänsradiator bakom predikstol.
Bildnummer: lp20051357*

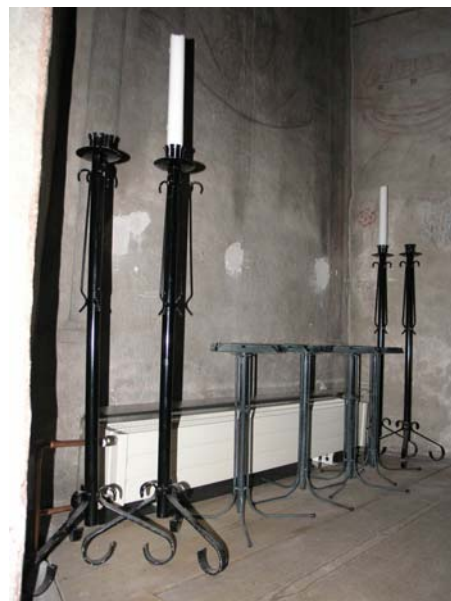
*Ny konvektor bakom predikstol.
Bildnummer: lp20051358*

Nya konvektorer monterades under långhusets bänkar och korbänkar, två per bänk, samt bakom predikstolen. I brudkammare och på orgelläktare monterades thermopaneler. Över radiatoren bakom predikstolen monterades en plåt för att styra ut varmluften från väggen. Nya ledningar har förlagts till ytterväggen som tidigare och värmeisolerats samt byggts in med trälådor som brunlaserats.

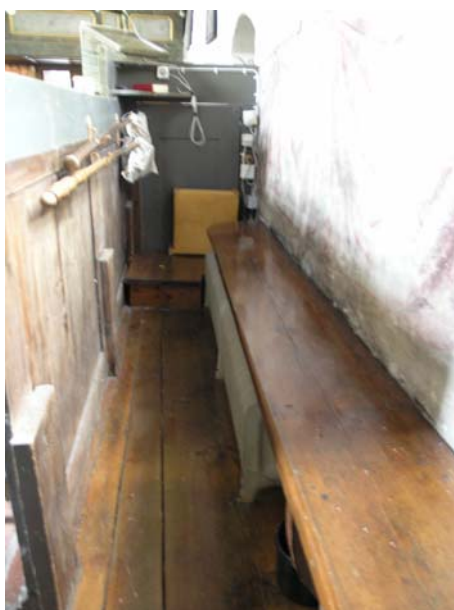
*Äldre radiator under korbänk.
Bildnummer: lp20051359*

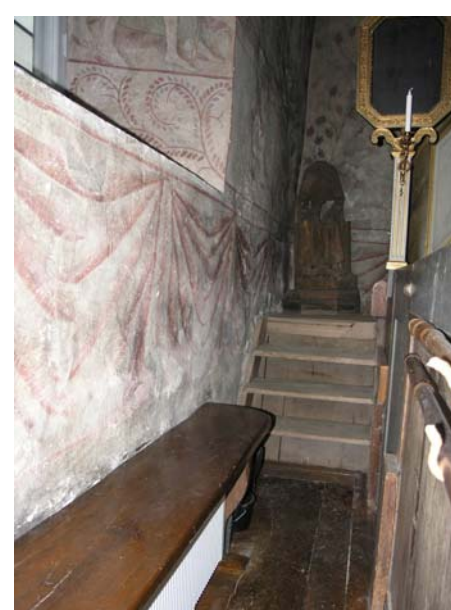
*Ny konvektor under korbänk.
Bildnummer: lp20051360*

Konvektorerna under bänkarna i långhuset samt i koret har målats vita. Radiatorn under bänken i långhusets västligaste bänk under läktaren samt radiatorn bakom predikstol har målats i Olive brown, RAL 808. Radiatorer på läktare och brukkammare har målats i Oyster white, RAL 1013.

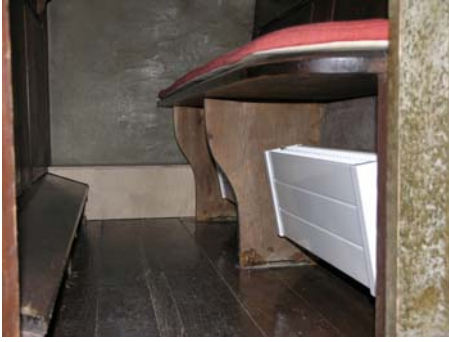
*Nya konvektorer samt ledningar inbyggda i låda vid långhusväggarna.
Bildnummer: lp20051361*

Färgsättning av värmekällor samt inmålning av kompletterad bänkinredning skall ses över i samband med den kommande interiöra restaureringen.

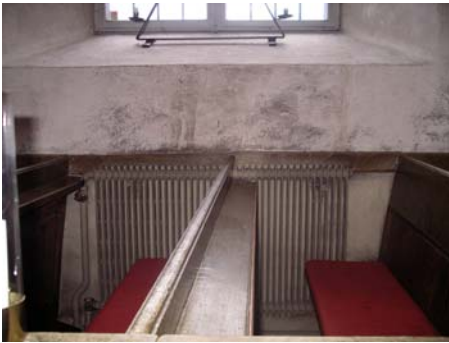
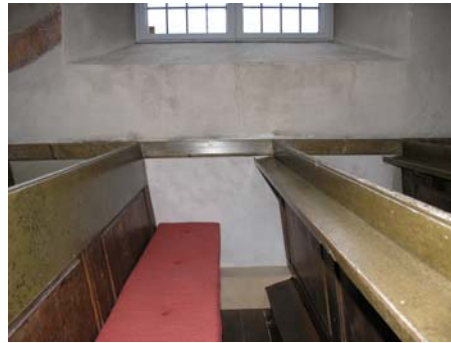
Bildnummer: lp20051363

*Äldre flänsradiator i s. långhusväggen. Igenmurad nisch i n. långhusväggen.
Bildnummer: lp20051362*

Radiatorer i nischer i norra och södra långhusväggarna har demonterats och nischerna har murats igen med tegel och kalkbruk 1:1.

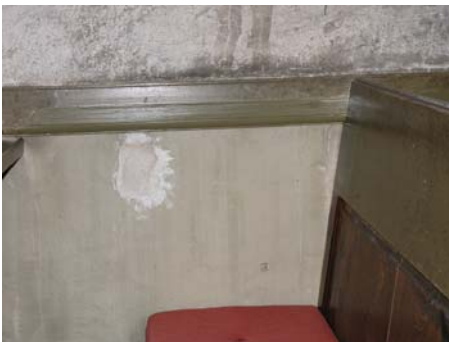
Bänkinredningen och list intill nischerna var kapad till följd av 1917-18 års installation av radiatorer. Bänkinredning och list och har kompletterats lika befintligt och grundmålat med linoljefärg.

List och del av bänkinredningen har kompletterats lika befintligt vid de igenmurade nischerna i s. och n. långhusväggarna. Bildnummer: lp20051364

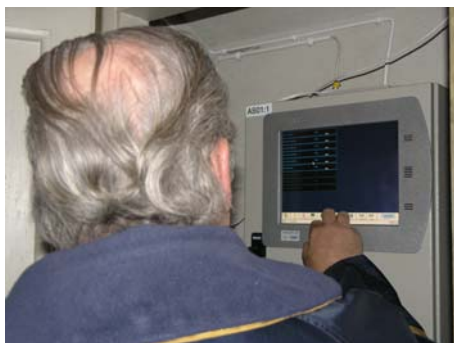
Nytt styr- och reglersystem i brukkammaren. Bildnummer: lp20051365

Styr- och reglersystem av uppvärmningen har installerats av typ Larmia i brukkammaren.

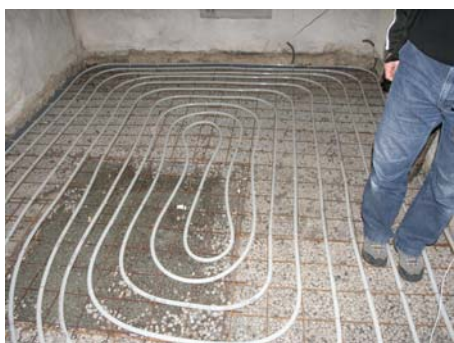
Bildnummer: lp20051366

I sakristian har värmeslinga lagts ned under golvet. Trägolvet visade sig vara ruttet och angripet av svamp. På återkommande fuktproblem i sakristian togs beslut om ändring av golvmaterial till tegelgolv. Efter läggning av cementstabiliserad leca lades en armeringsmatta på vilken 20 mm golvvärmeslingor fästes och övergjutes med hydrauliskt kalkbruk. Därpå lades 2" stortegel och fogades med hydrauliskt kalkbruk. En vinkällargrop i sakristiegolvet fylldes med leca och igenlades under golvet.

Golvvärme lades i sakristians golv.

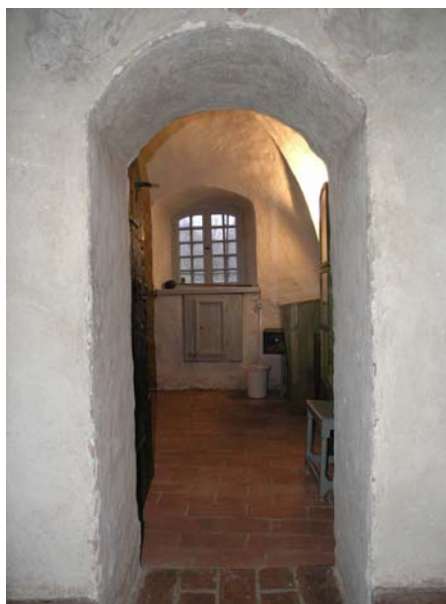
Bildnummer: lp20051367

Nytt tegelgolv i sakristian.
