Fållnäs gård

Antikvarisk kontroll vid byggnadsvårdsåtgärder på mejeriet, Fållnäs gård,
Sorunda socken, Nynäshams kommun, Södermanland

Lisa Sundström
Rapport 2006:5

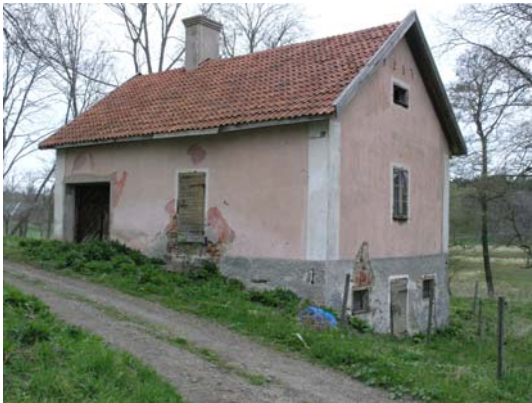
Byggnaden har idag ingen användning och underhållet var mycket eftersatt med förfall som följd. Putsen hade till stora delar släppt och murverket av tegel var till delar skadat. Fönsterna saknade delvis glas och fönsterbågar och dörrar hade stora renoveringsbehov.

Mejeriet från s. före renovering. Bildnr: lp20051373. Foto: L. Sundström, 2005

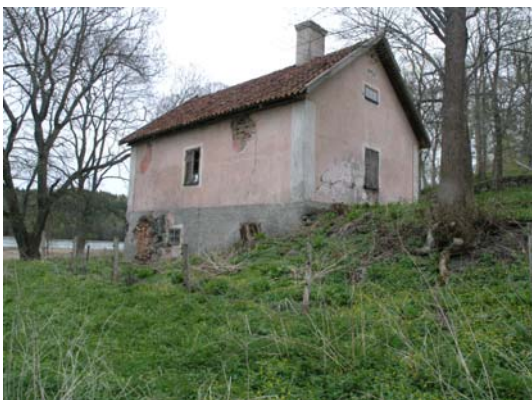
Mejeriet åt n. före renovering. Bildnr: lp20051374. Foto: L. Sundström, 2005.

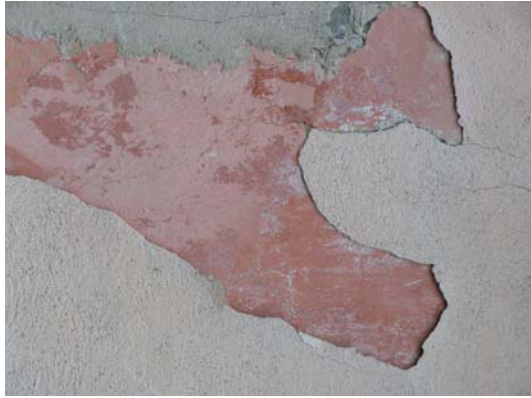
*Under nuvarande yttre putsskikt finns en kraftigare rosa avfärgning.
Bildnr: lp20051375. Foto: L. Sundström, 2005.*

Skadat murverk av tegel har ersatts med äldre sparat tegel på gården. Sprickor har lagats i och putsas med kalkbruk 1:1. Fasaderna avfärgades lika de övriga byggnaderna på gården i s k Fällnäsrosa med kulturkalkfärg av fabrikatet Optiroc. Rosa nr: 85613. Grå nr: 85387-1.

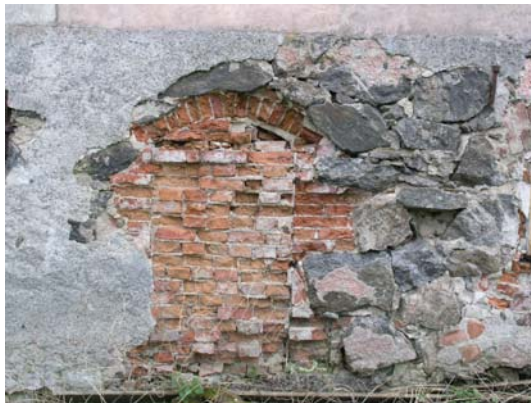
*Spår efter igensatt öppning souterrain åt n.
Bildnr: lp20051376. Foto: L. Sundström, 2005.*

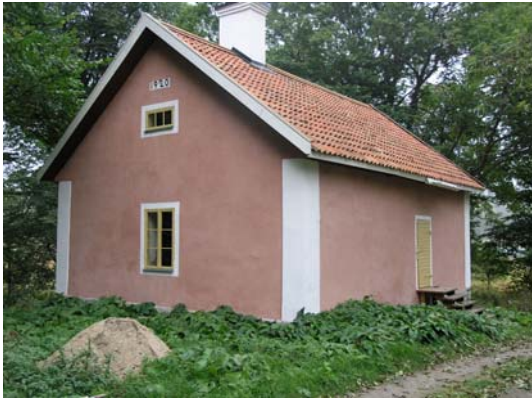
*Mejeriet från s-v efter renovering. Bildnr: lp20051377.
Foto: L. Sundström, September 2005.*

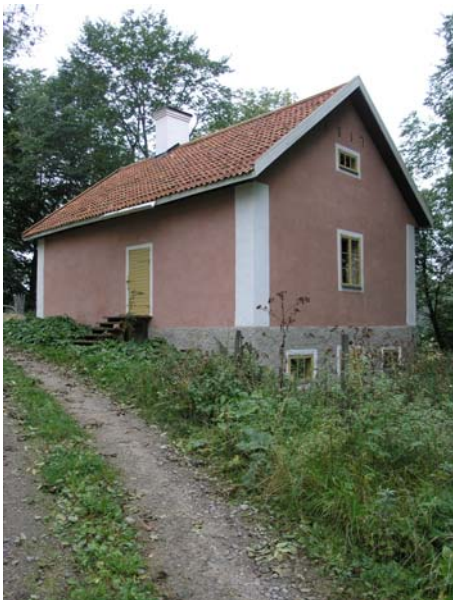
*Mejeriet från s-ö efter renovering. Bildnr: lp20051378.
Foto: L. Sundström, September 2005.*

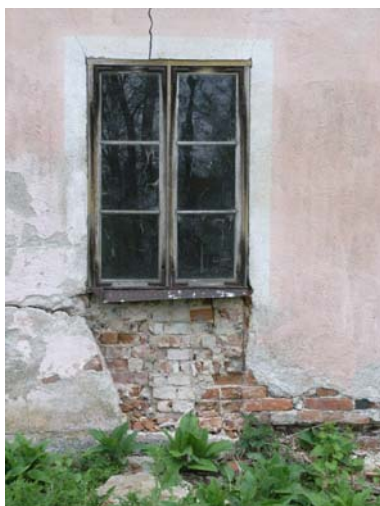
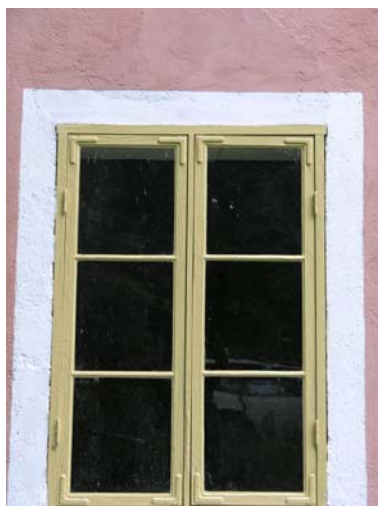
Fönster i v. gaveln före och efter upprustning. Bildnr: lp20051379 till vänster. Bildnr: lp20051380 till höger. Foto: L. Sundström, 2005.

Fönsterna har lagats och skadade delar iskarvats med nytt virke. Därefter har karmar och bågar halvlagt och därefter glasats och kittats om med linoljekitt. Saknade glas har kompletterats med äldre glas. Bågarna har sedan mellan- och slutstrykts med linoljefärg i s k Fällnäs gult, lika fönstren på gårdens övriga byggnader. Beslag har renoverats och återanvänts. Saknade beslag har ersatts med nya från Eskilstuna kulturbeslag.

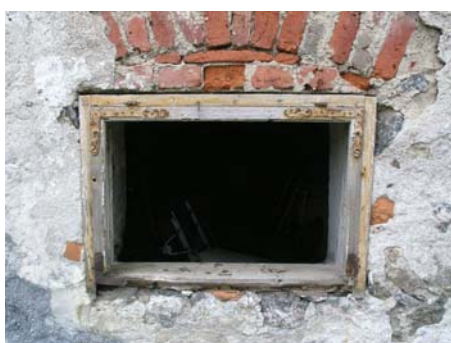
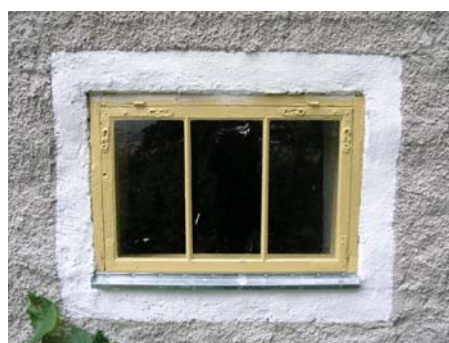
Fönster i källarvåning mot öst. Karmbottenstycket har kompletterats och bågen har kompletteringslagats i nedre delen samt ny spröjsning. Bågens rikt utformade fönsterbeslagning renoverades och återanvändes. Bildnr: lp20051381 till vänster. Bildnr: lp20051382 till höger. Foto: L. Sundström, 2005.

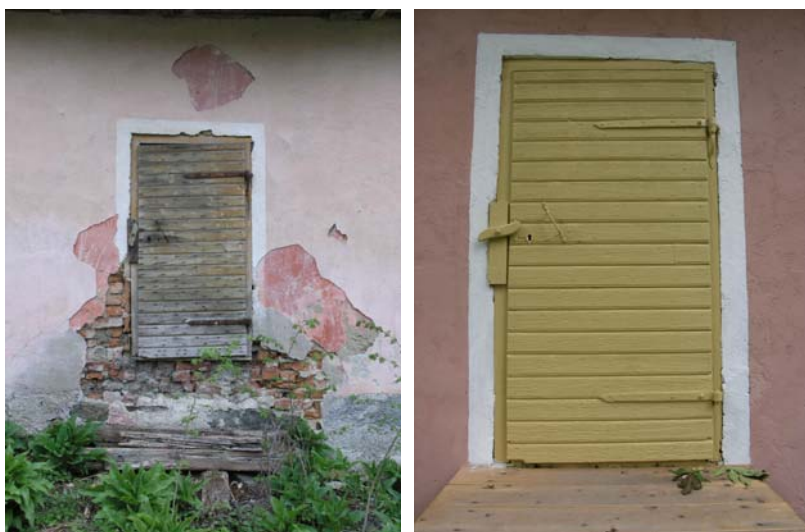
*Entrédörr åt söder före och efter upprustning och målning. Bildnr: lp20051383 till vänster.
Bildnr: lp20051384 till höger. Foto: L. Sundström, 2005.*

Dörrarna har riktats och målats med linoljefärg i s k Fållnäs gult.
Karmen till entrédörren har skarvats i sin nedre del. Källardörrens tröskel har kompletterats.

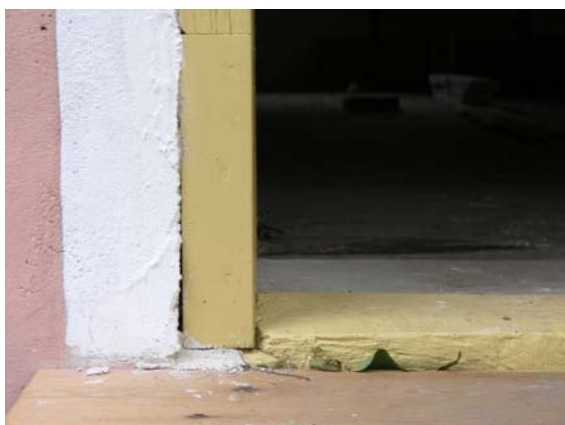
*Skarvning av dörrkarm åt söder. Bildnr: lp20051385.
Foto: L. Sundström, 2005.*

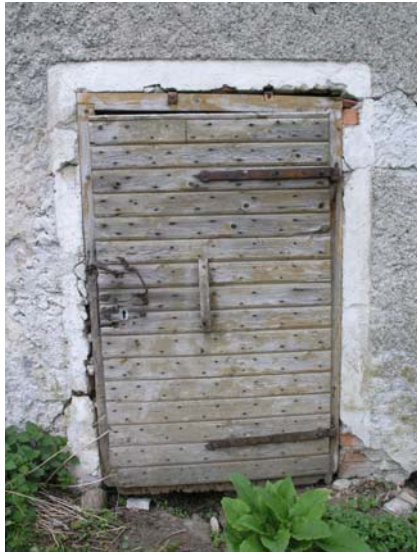
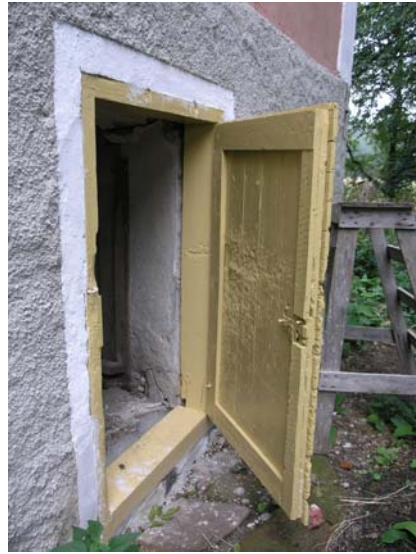
Dörr i källarvåning före och efter upprustning. Bildnr: lp20051386 till vänster. Bildnr: lp20051387 till höger. Foto: L. Sundström, 2005.

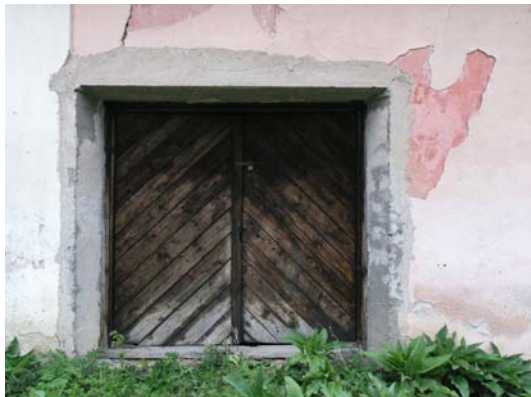
Garageporten före igenmurning. Bildnr: lp20051388. Foto: L. Sundström, 2005.

Garageporten upptagen under 1950-talet murades igen.

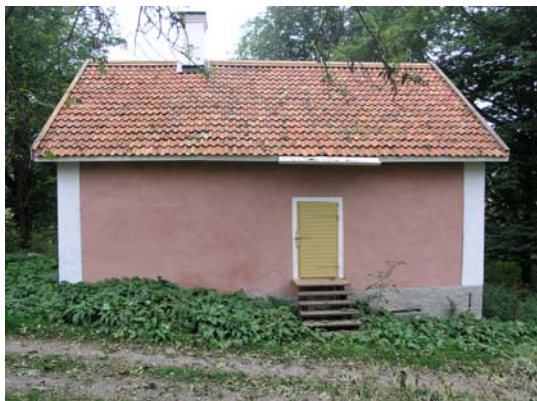
Mejeriet från söder. Ny trappa och hängränna av trä över entrédörr nytillverkades och tjärades. Bildnr: lp20051389. Foto: L. Sundström, 2005.

Taktegelet har plockats om och lagts på plats. Ny nockbräda har tillverkats och vattbrädor kompletterats samt tjärats. Skorstenena har lagats med bruk lika befintligt och kalkats.
