# Håtuna kyrka

Antikvarisk kontroll vid restaurering av bogårdsmur, Håtuna kyrka, Håtuna socken, Upplands-Bro kommun, Uppland

*Lisa Sundström*  
Rapport 2006:6

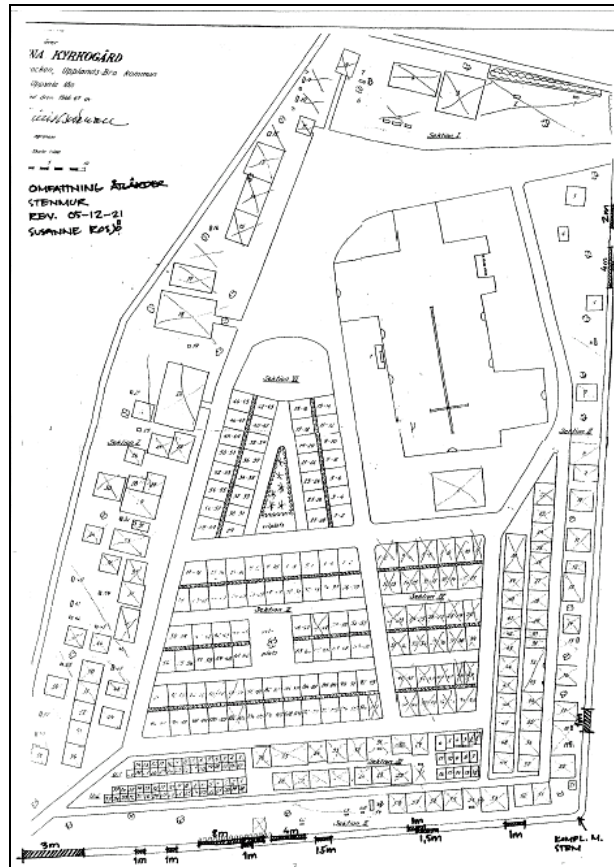
Omfattning av utförda åtgärder på bogårdsmurens norra och östra sträckningar.

Sättningsskadade delar av muren sattes om i enlighet med karta nedan. Förutom omsättning av delar av muren har komplettering av skärv utförts i östra och norra murarna i sin helhet. Komplettering av sten har utförts med sten från ett närliggande stenbrott.

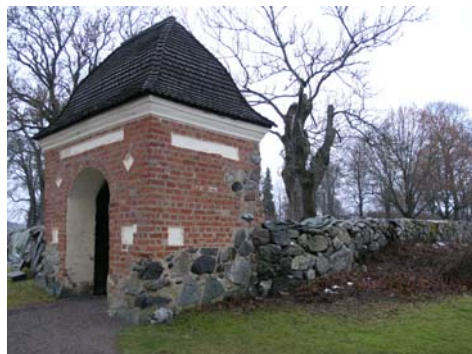
Sättningskadad mur i anslutning till stigluckan. Bildnr: lp20051396.  
Foto: L. Sundström.

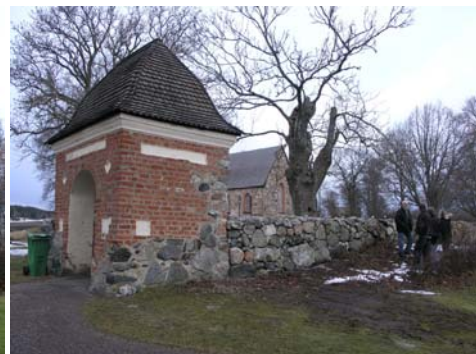
Omsatt mur i anslutning till stigluckan. till Bildnr: lp20051395.  
Foto: L. Sundström.

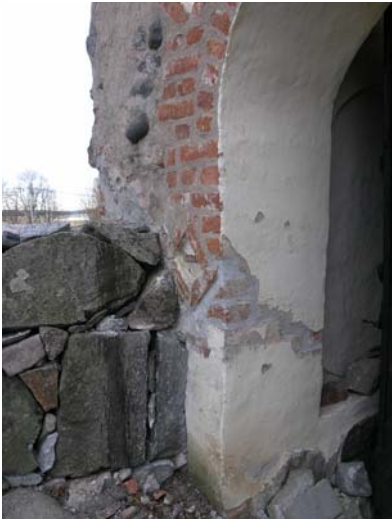
*Putslagning av sprickbildning i stigluckan.  
Bildnr: lp20051390. Foto: L. Sundström*

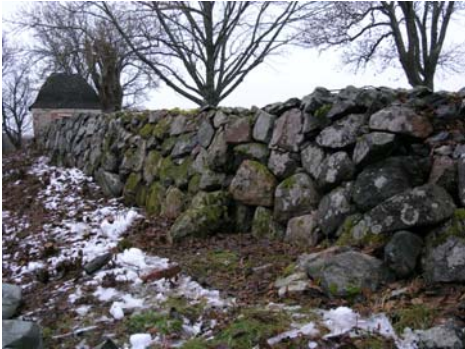
*Bildnr: lp20051400.  
Foto: L. Sundström*

*Sättningskador i östra muren.*

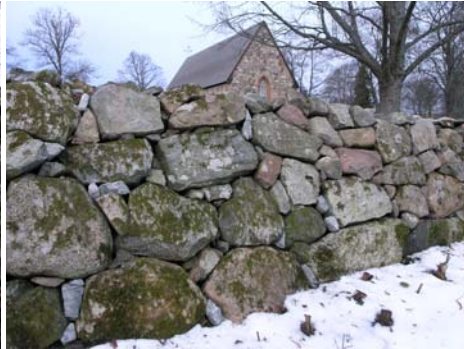
*Bildnr: lp20051399  
Foto: L. Sundström*

*Omsatt del av östra muren med komplettering  
av kilsten.*

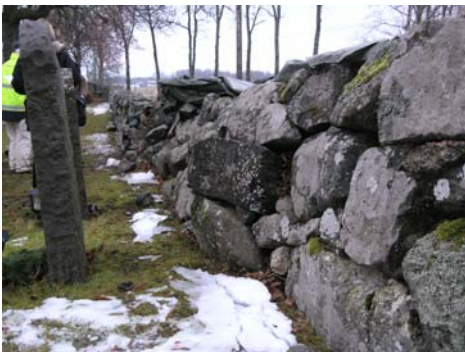
*Bildnr: lp20051398  
Foto: L. Sundström*

*Sättningskador i östra murens insida.*

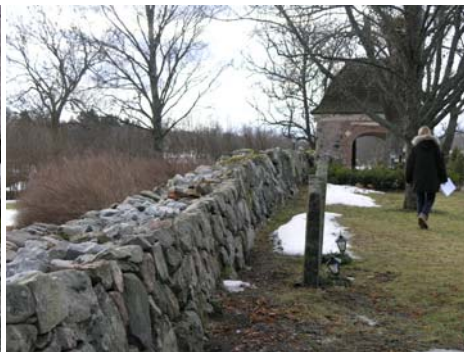
*Bildnr: lp20051397  
Foto: L. Sundström*

*Omsatt del av östra murens insida.*

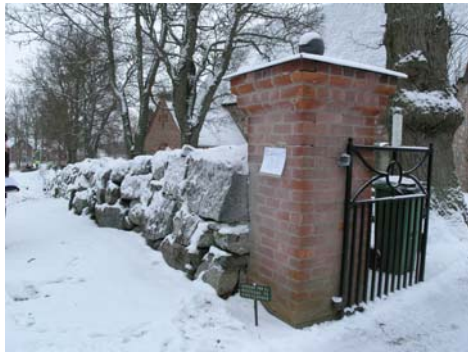
*Bildnr: lp20051394*

*Sättningskador i norra muren.*

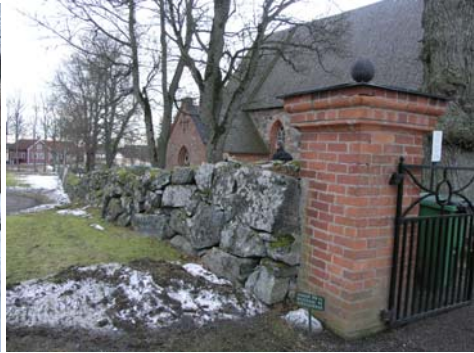
*Bildnr: lp20051392*

*Omsatt del av norra muren.*

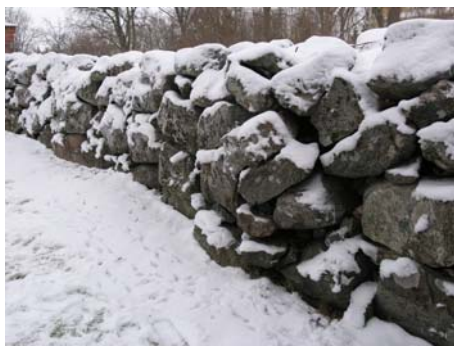
*Bildnr: lp20051393*

*Sättningskada i norra murens insida.*

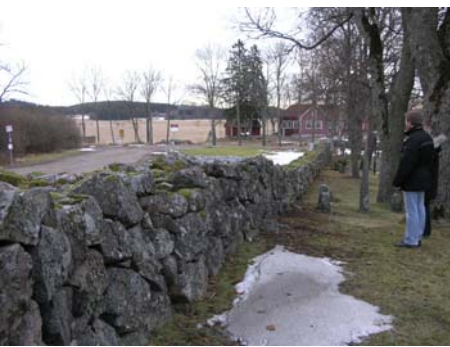
*Bildnr: lp20051391*

*Omsatt del av norra murens insida.*
