Antikvarisk kontroll vid restaurering, Västerhaninge kyrka, Västerhaninge socken,
Haninge kommun, Södermanland

Lisa Sundström
Rapport 2006:8

Sammanfattning av utförda åtgärder

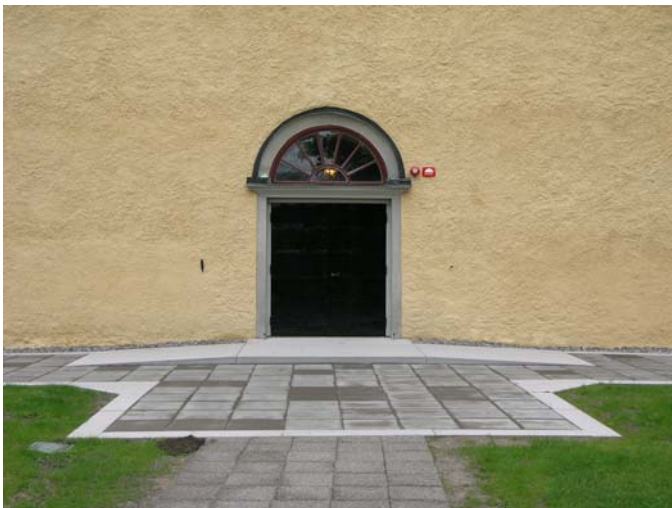
Västportalen samtläggning av betongplattor och handikappramp.

Marken kring kyrkan lagts med grovt singel. Grusgången från nybyggnaden via västporten till sydporten har lagts med betongplattor. Entréytan vid västra portalen har handikappanpassats.

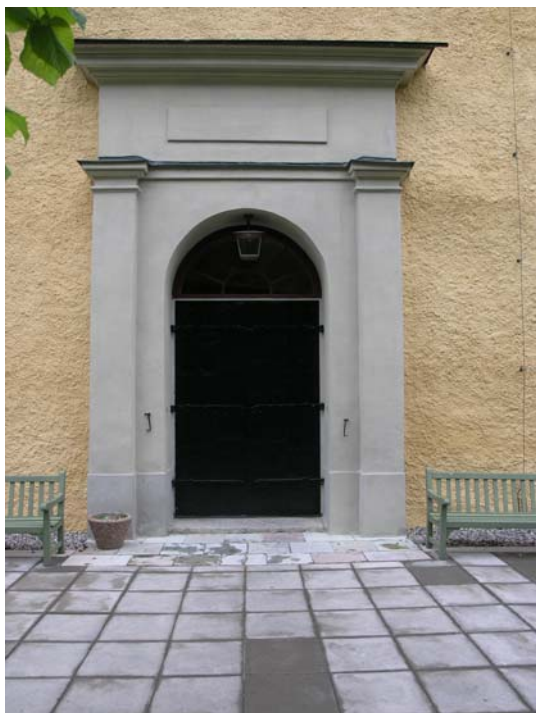
Sydportalen samt läggning av betongplattor.

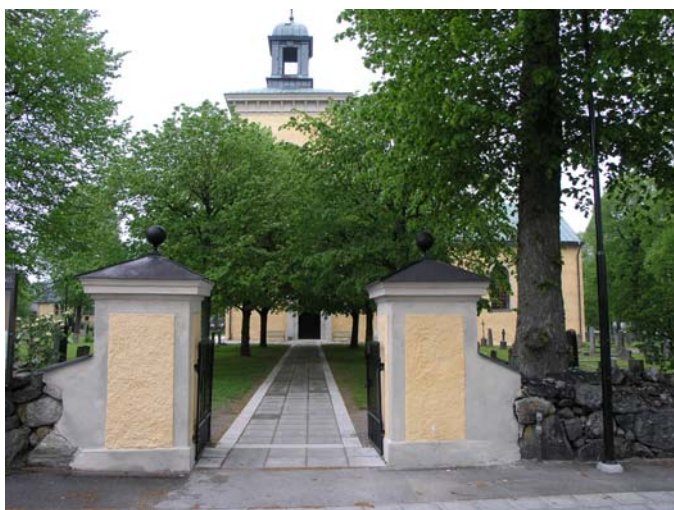
Gången från södra entrén har lagts med betongplattor.

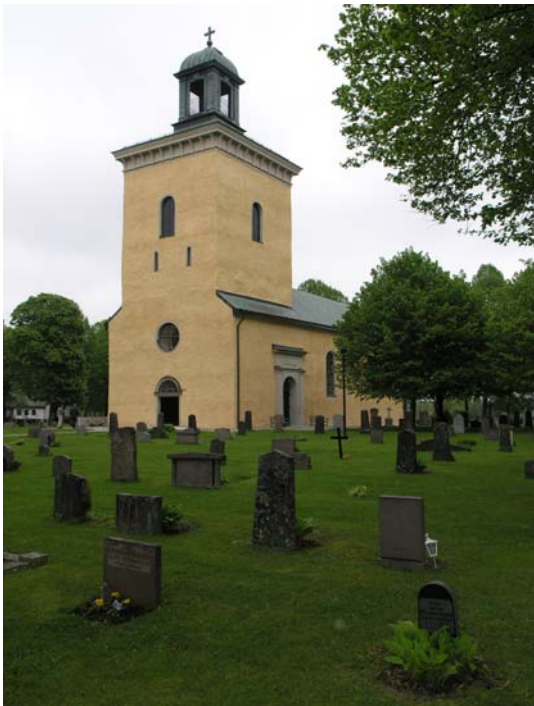
Västerhaninge kyrka från syd-väst efter restaurering.

Sprickor i putsen har lagats med bruk lika befintligt. Spritputsen har högtryckstvättats och försetts med ett skikt hydraulisk spritputs. Därefter har fasaderna avfärgats med kalkfärg.

Fasaderna har avfärgats i ljust gult, guldockra, motsvarande färgprov 94:5 eller låda A grupp 3, rad 5 i Färglikare kalkfärg 90. Kulören har bestämts med utgångspunkt från framskrapade putsrester efter 1830-40-talets avfärgning, dolda bakom den rivna tillbyggnaden.

Takkornischen, triumfportalen mot söder samt fönsterfoder med nischer har avfärgats kalkstensimiterande grå med grön umbra, kulör närmast NCS 2502-Y.

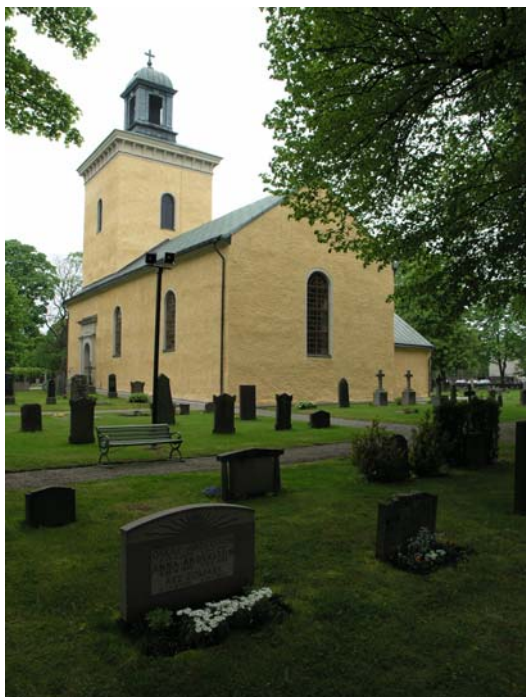
Västerbaninge kyrka från syd-öst.

Fönsterna har renoverats, omkittats med linoljekitt och ommålats. Fönstersnickerier och fönsterkarmar har målats med linoljefärg av fabrikatet Wibo i engelskt rött, ädelträimiterande kulör närmast NCS 6030-Y80R.

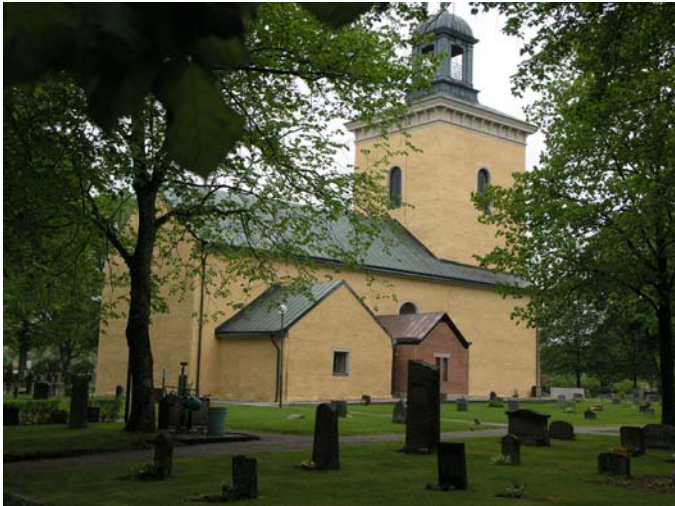
*Västerbaninge kyrka från nord-öst med tillbyggnad av tegel.
Foto: Lisa Sundström, 2005-06-03. Bildnr: lp20051405*

Tillbyggnaden uppfördes av tegel av fabrikket Randers tegelbruks handslagna fasadtegel. Murbruksfogar har utförts med hydrauliskt kalkbruk med slätfog. Taket täcktes med koppartak med karaktär och falsning anpassat till sakristians befintliga tak.

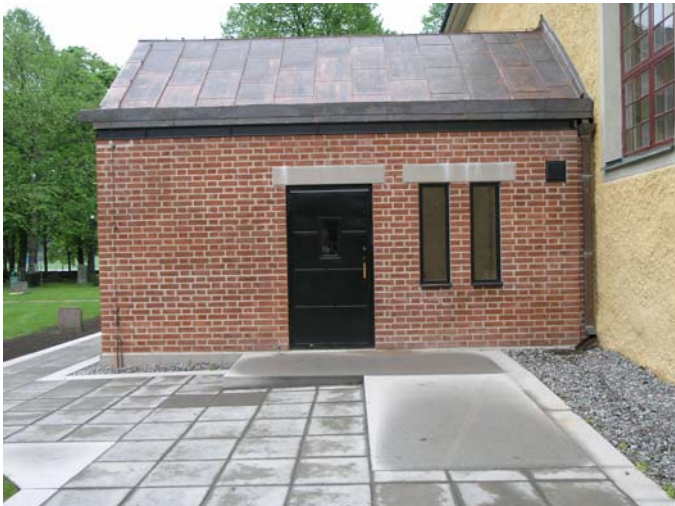
*Tillbyggnad till sakristia i norr.
Foto: Lisa Sundström, 2005-06-03. Bildnr: lp20051406*

Sakristians tillbyggnad, uppförd under 1960-talet, revs. En ny tillbyggnad uppfördes efter ritningar av M2 arkitekter AB och Arkitekt Stensson AB.

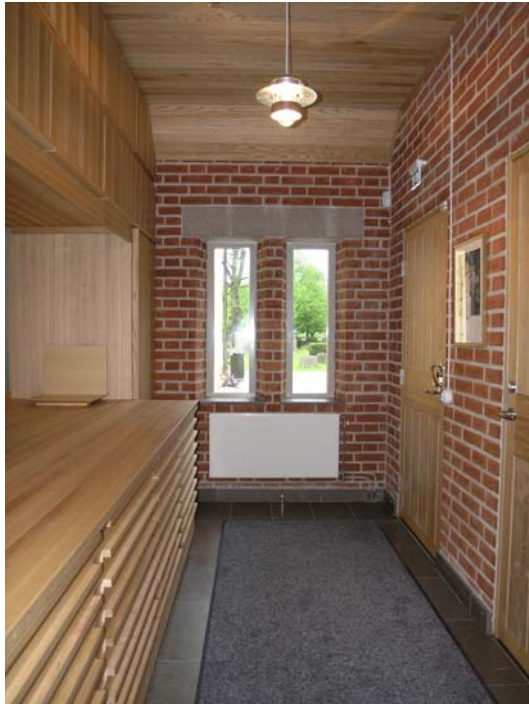
*Interiör med skåp för textilförvaring i den tillbyggda sakristian.
Foto: Lisa Sundström, 2005-06-03. Bildnr: lp20051407*

Tillbyggnaden innehåller en handikappsanpassad toalett, förberedelserum samt rum för bättre förvaring av bl a kyrkans textilier och har försetts med ny fast och lös inredning. Till golvmaterial i tillbyggnaden har lagts grå gotlandskalksten från Slite, lika sakristian.

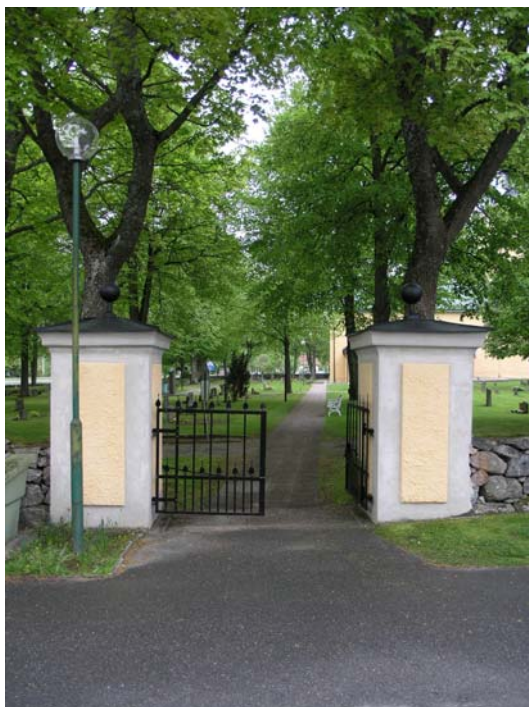
Norra grindstolparna. Foto: Lisa Sundström, 2005-06-03. Bildnr: lp20051408

Grindstolparna har putslagats och avfärgats lika kyrkans fasadbehandling. Avvattning och smide har setts över och renoverats. En plåtkula saknades och nyttillverkades.

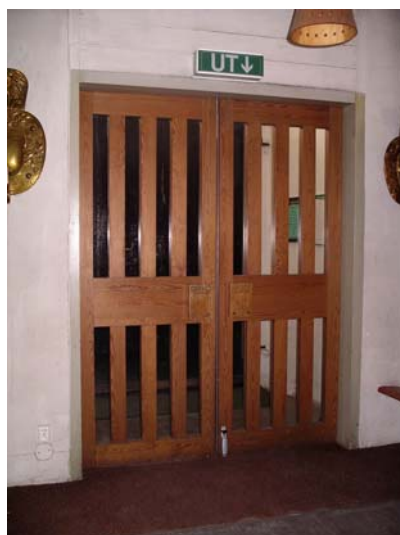
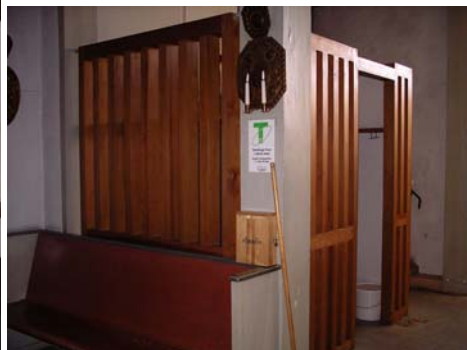
Delar av den inredning från 1960-talet som togs bort.

I kyrkans västra del har 1960-talets inredning tagits bort. Genom borttagning av de norra bänkradernas västliga delar har på platsen tillskapats ett mindre kyrktorg. "Kyrktorget" har försetts med korets ljusbärare, nytillverkade bokbord och informationstavla, låda för ljus och sparbössa samt manöverutrymme för ljud- och ljusanläggning. I ryggen på de bakre bänkarna har ny psalmboksförvaring byggts in. En ny dörr och vägg har satts upp till elcentralen. Nya innerdörrar, med de äldre empiredörrarna som förlaga, har nytillverkats till sydportalen.

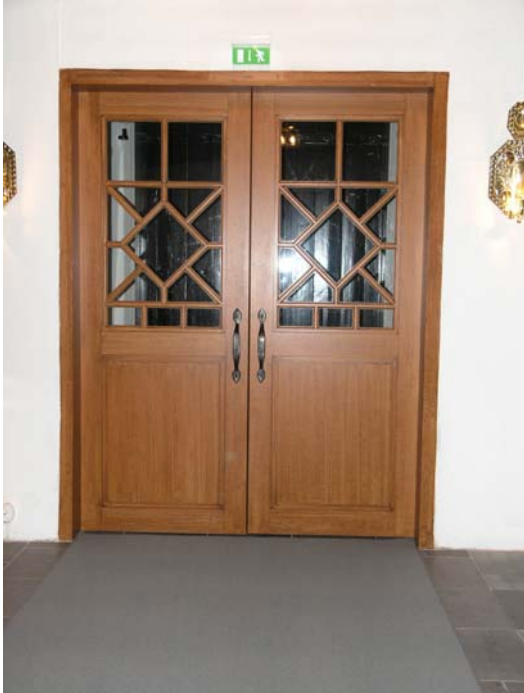
Nyttillverkad dörr till sydportalen.

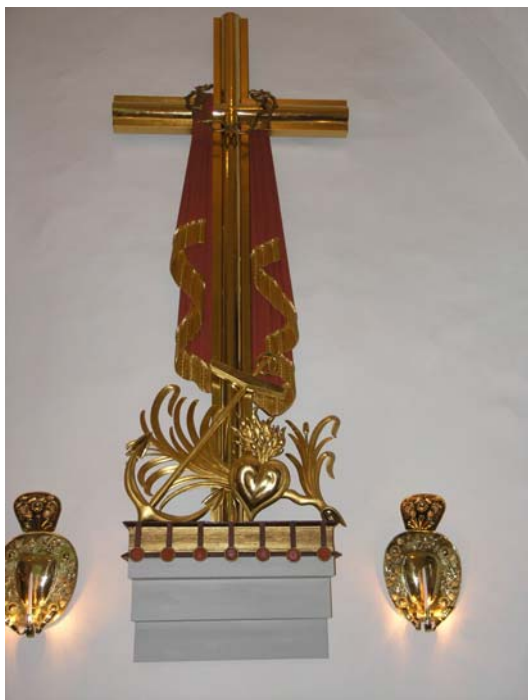
Krucifixet från 1840-talets altarpupp restaurerades och placerades på långhusets norra vägg. Foto: Lisa Sundström, 2005-06-03. Bildnr: lp20051416

Ett äldre krucifix från 1840-talets altarpupp har efter konservering återförts till kyrkorummet och placerats på långhusets norra vägg.

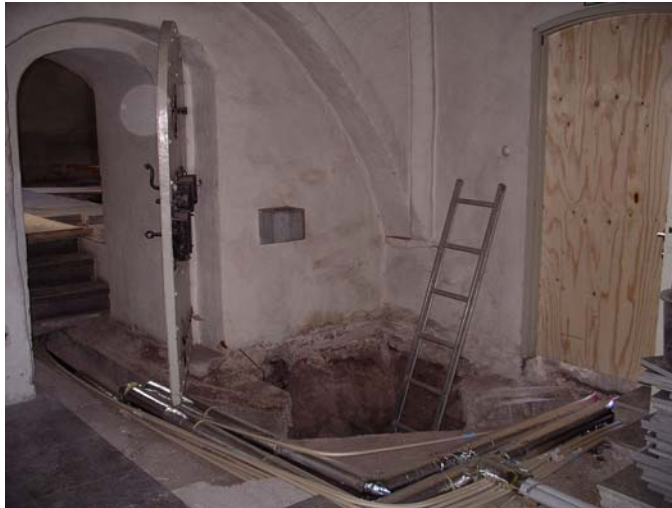
*Undersökning av källare under sakristan.
Foto: Eva Wallström. Bildnr: lp20051418*

I samband med restaureringsarbetena utfördes undersökning i sakristians golv efter det äldre nedgångshålet till sakristians igenstängda källare. Arbetena dokumenterades av Stockholms läns museum, se rapport 2005:9.

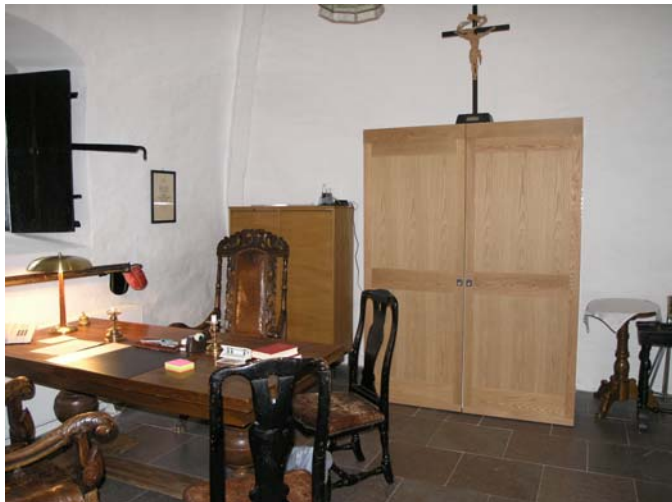
*Sakristian med nytt golv av gotlandskalksten och nytt skåp för skrudförvaring.
Foto: Lisa Sundström, 2005-06-03. Bildnr: lp20051419*

Efter undersökning av golvet lades ett nytt golv i sakristian med plattor av grå gotlandskalksten från Slite.

Sakristians befintliga skåp har avlägsnats. I dess ställe har placerats ett nytt säkerhetsskåp av märket HÅBECO Kyrkskåp samt ett nytt träskåp för skrudförvaring efter ritningar av Arkitekt Stensson AB och M2 Arkitekter AB.

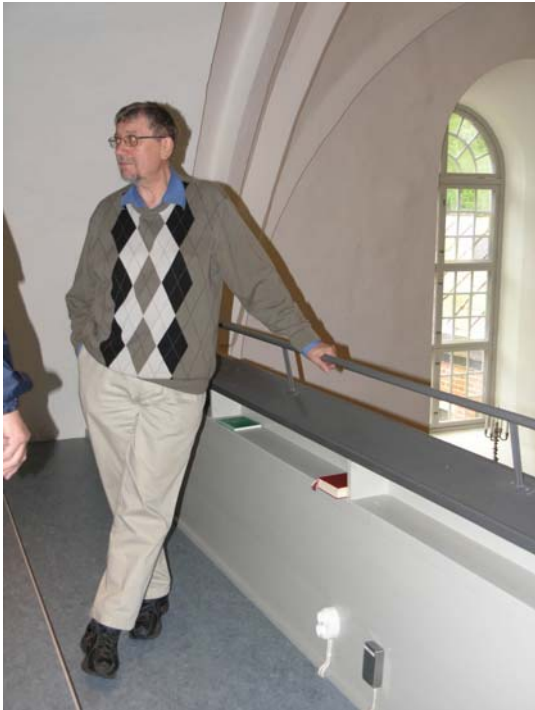
*Läktarbarriären har kompletterats med säkerhetsräcke.
Foto: Lisa Sundström, 2005-06-03. Bildnr: lp20051420*

Läktarfrontens räcke har kompletterats med metallstäng av säkerhetsskäl.

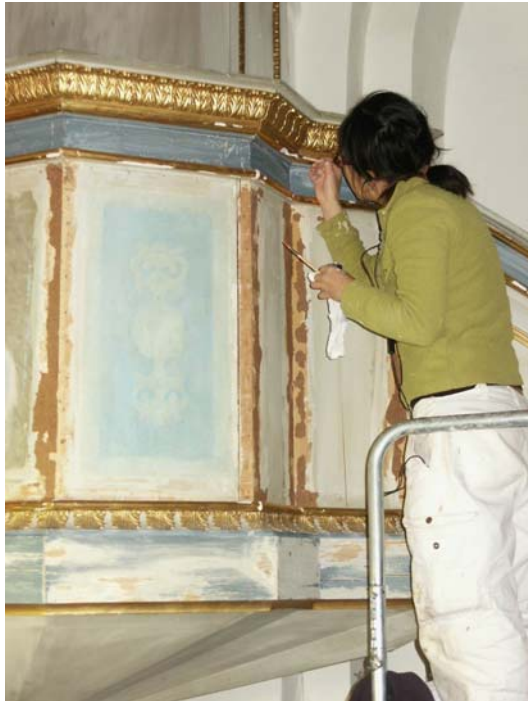
*Predikstolen under restaurering.
Foto: Eva Wallström. Bildnr: lp20051421*

Predikstolens inklädnad med masonit har avlägsnats och ursprunglig dekor har restaurerats av konservator.

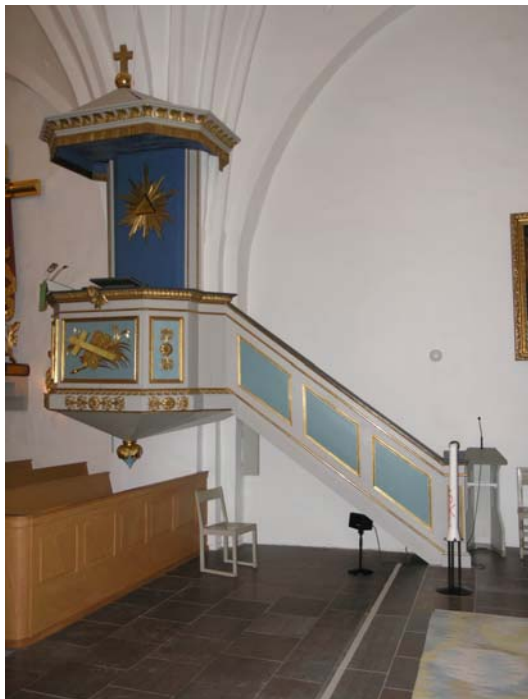
*Predikstolen efter restaurering.
Foto: Lisa Sundström, 2005-06-03. Bildnr: lp20051422*

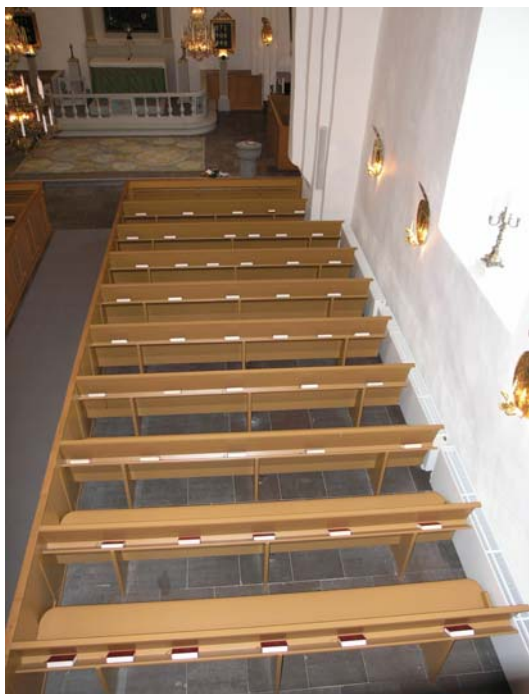
Bänkarnas befintliga psalmbokhyllor har breddats.

Bänkdörrarnas framskrapade ursprungliga målning har visat att dörrarna var numrerade. Ny nummerserie har målats på bänkarnas dörrar efter schabloner framtagna av konservator. Bänkarnas befintliga psalmbokhyllor har breddats.

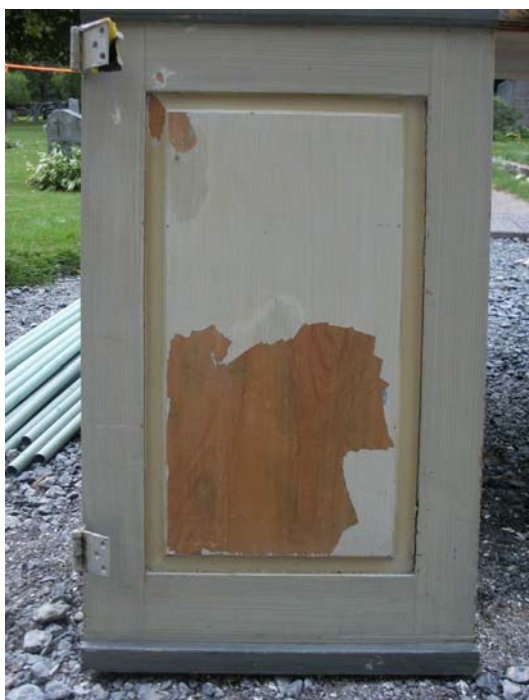
Bänkdörrarnas ursprunglig färgsättning skrapades fram.

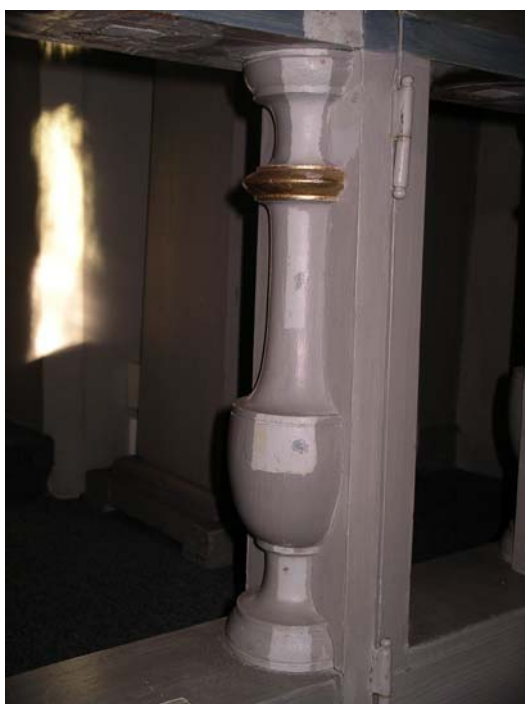
*Altarringens ursprunglig färgsättning skrapades fram.
Foto: Eva Wallström. Bildnr: lp20051426*

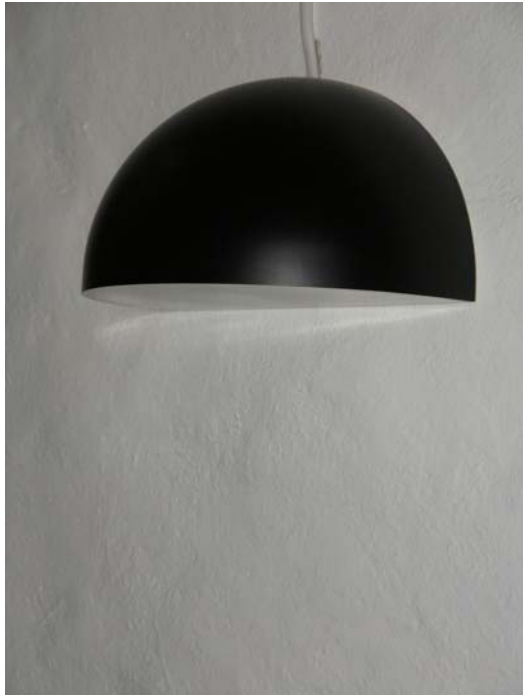
Ny belysningsarmatur på orgelläktarens väggar.

Lampetter i långhuset har avlägsnats och ersatts med elektrifierade ljusplåtar enligt tidigare utförande. Vidare har tio ljusplåtar i mässing renoverats samt fått förnyad elinstallation. Orgelläktaren samt "kyrktorget" har försetts med ny belysningsarmatur.
