# Skå kyrka

Antikvarisk medverkan vid restaurering av vapenhus och tvärmur i söder,  
Skå kyrka, Skå socken, Ekerö kommun, Uppland

*Cecilia Pantzar*  
Rapport 2011:35

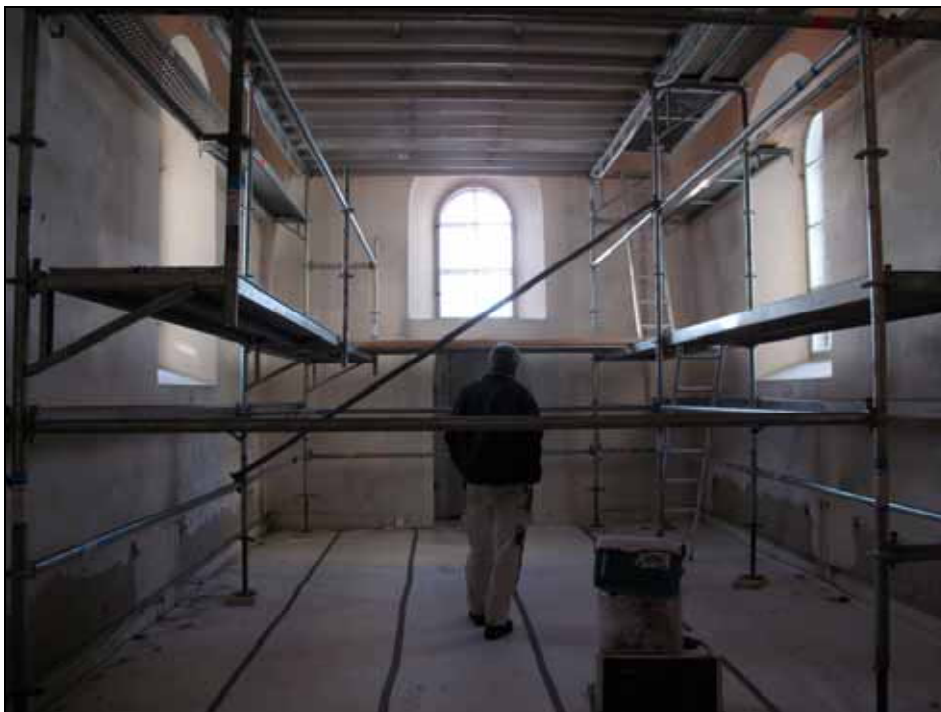
*Södra tvärarmen under pågående konserveringsarbete, foto: Cecilia Pantzar, bildnr: lp20110948.*

Ytskikt på väggar och valv rengjordes med gomma pane. Sprickbildning lagades med antingen kalkbruk eller kalkspackel beroende på skadans storlek. Portöppningen i söder omgavs av en ramliknande något utputande putsyta med

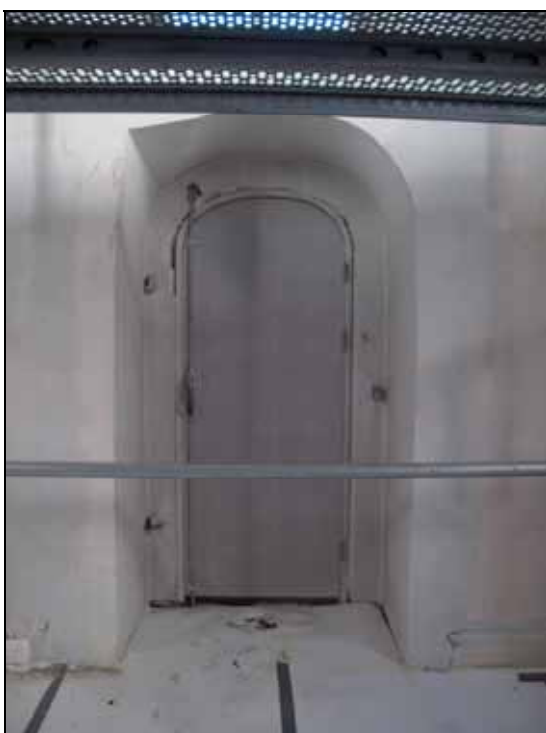
*Tvärarmens ytterdörr före byte, foto: Cecilia Pantzar, bildnr: lp20110949.*

Ytterdörren från 2000 byttes ut och den gamla dörren från 1909 återmonterades i nyrenoverat skick.

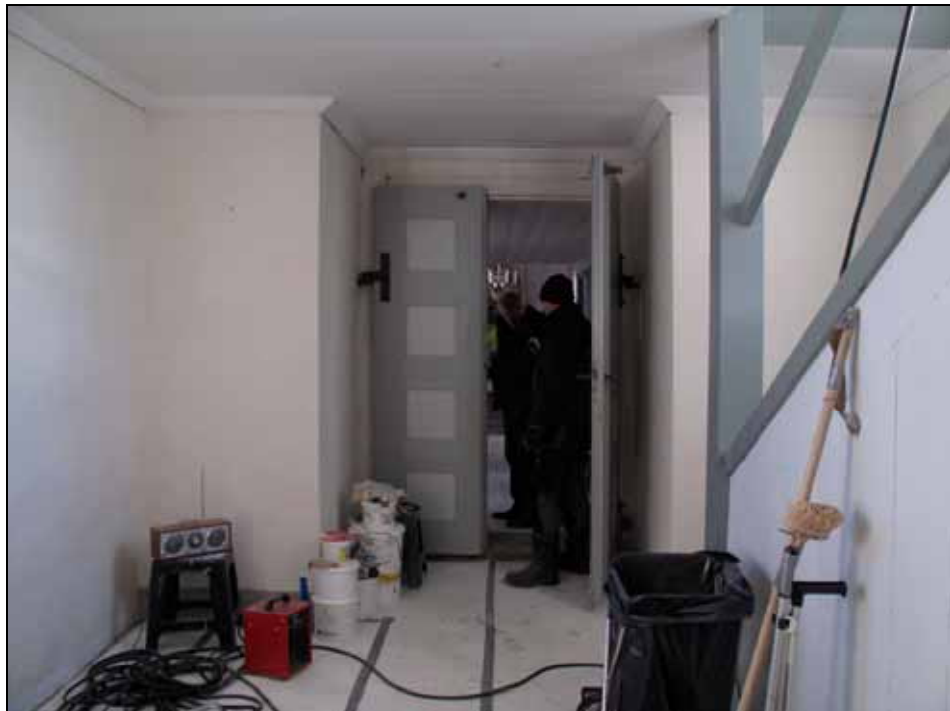
*Vapenhuset in mot kyrkan. Väggar är rengjorda och målning av snickerier pågår. Pardörren målades enhetligt ljusgrå, foto: Cecilia Pantzar, bildnr: lp20110951.*

Vägg under trappa målas vit i bruten kulör som väggputsen. Trappan målas mörk ockra som tidigare underliggande kulör. Räcke och balustrad målas i samma grå kulör som dörrarna. Dörrarna målas enhetligt grå utan avvikande ljusare fyllningar.

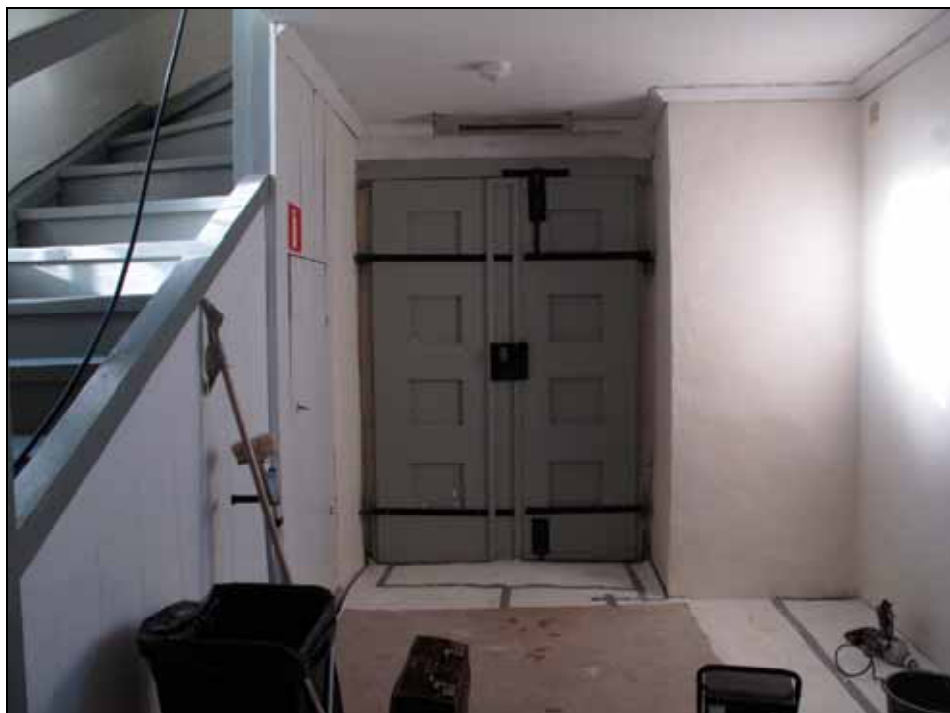
*Vapenhuset med ytterdörr åt väster efter väggrengöring men före målning av snickerier, foto: Cecilia Pantzar, bildnr: lp20110952.*

Putsade väggytor rengjordes med gomma pane. Sprickor och skador putslagades och målades in. Se särskild konservatorsrapport.

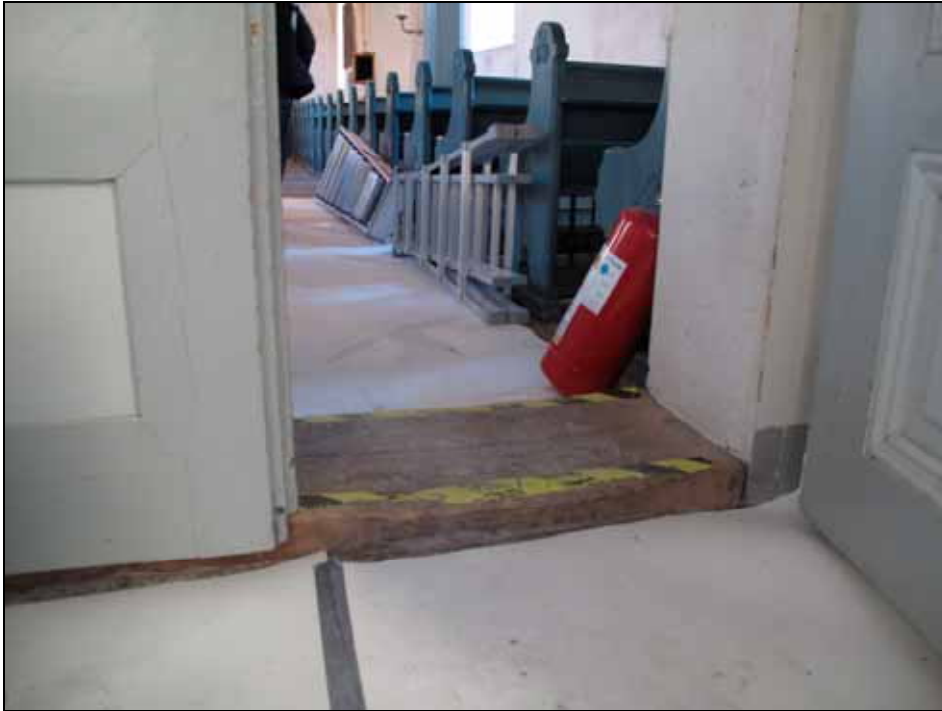
Tröskeln mellan vapenhus och långhus var för hög med hänsyn till tillgänglighet för funktionshindrade och införande av katafalk. Inledningsvis prövades att göra tröskeln lägre genom sågning men ansågs ändå vara för hög. Tröskeln togs bort och ersattes inte med ny. Pardörren salades på nedtill för att sluta tätt mot golvet.

Restaureringen utfördes enligt gällande åtgärdsförslag undantaget ovan nämnda avvikelser. Borttagandet av den breda tröskeln motiverades av tillgänglighetsskäl, men är ur antikvariskt synpunkt en urlakning av interiörens gradvis framvuxna interiör.

*Tröskeln mellan vapenhus och kyrkorum avlägsnades av tillgänglighetskäl, foto: Cecilia Pantzar, bildnr: lp20110950.*

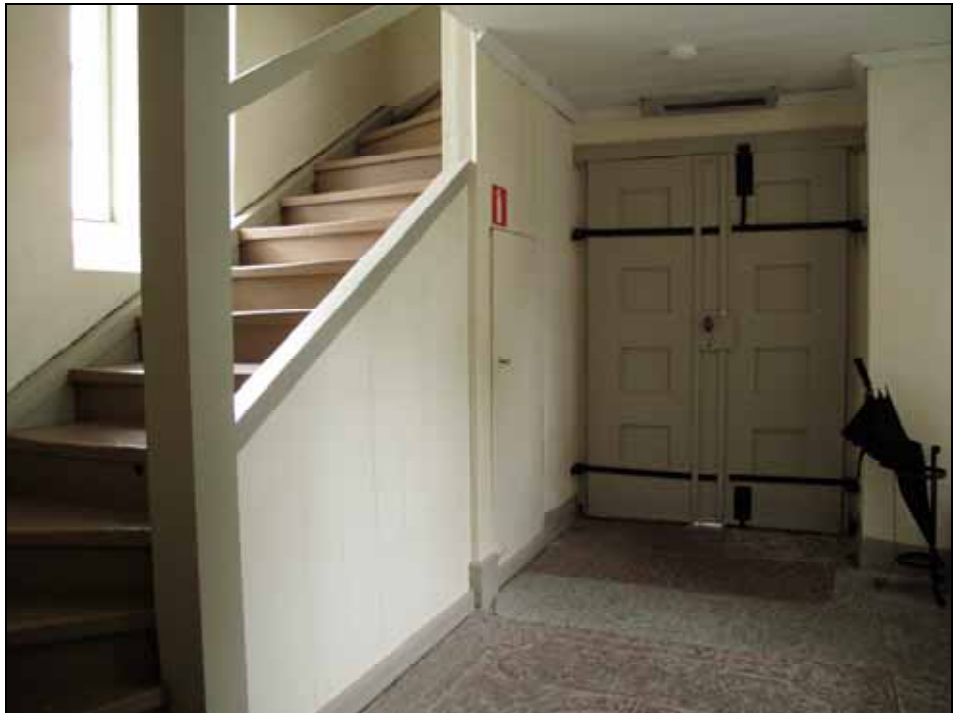
*Vapenhuset med västportalens entrédörr och torntrappan. Foto: Lisa Sundström, bildnr: lp20110953.*

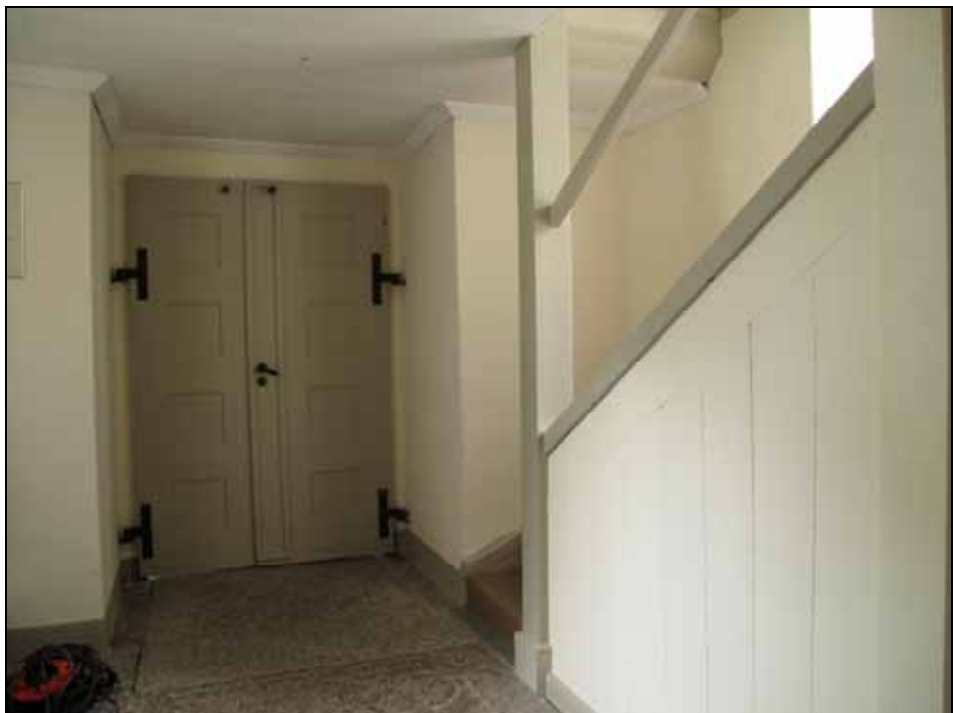
*Vapenhuset med entrédörr till långhuset. Foto: Lisa Sundström, bildnr: lp20110954.*

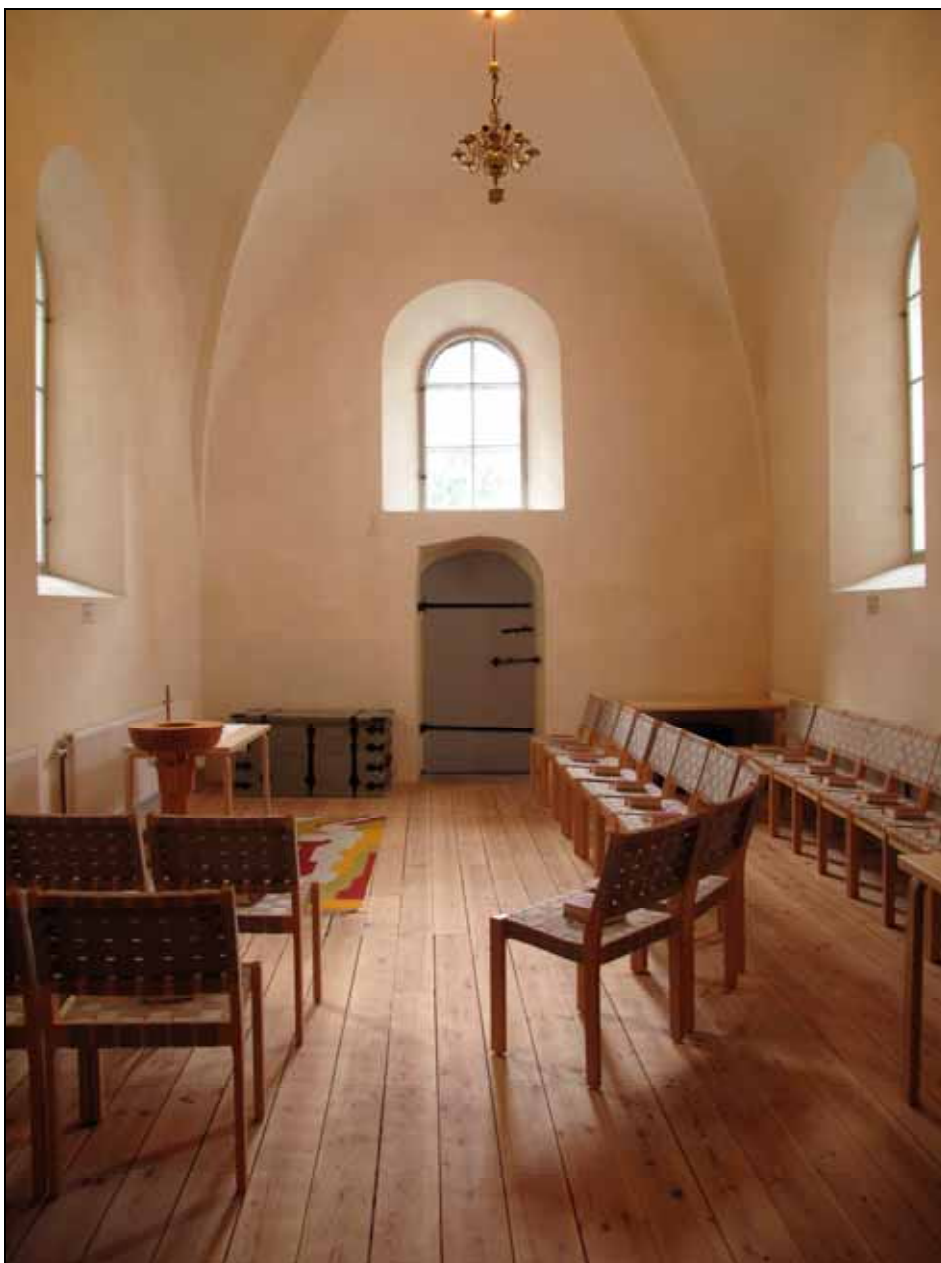
*Den södra tvärramen efter avslutade renoveringsarbeten. Återinsatt dörr i söder och nytt möblemang. Foto: Lisa Sundström, bildnr: lp20110955.*

Tvårmarmen har nu en ny användning i och med den tidigare utflyttningen av 1700-talsorgeln. Församlingen har möblerat utrymmet att kunna användas för mindre andakter och sammankomster med enhetliga nya stolar och bord av design Alvar Alto.
