# Vapenhusets södra ingång, Ösmo kyrka

Utredning om handikappanpassning, Ösmo kyrka, Ösmo socken,  
Nynäshamns kommun, Södermanland

*Gunilla Nilsson*  
Rapport 2009:49

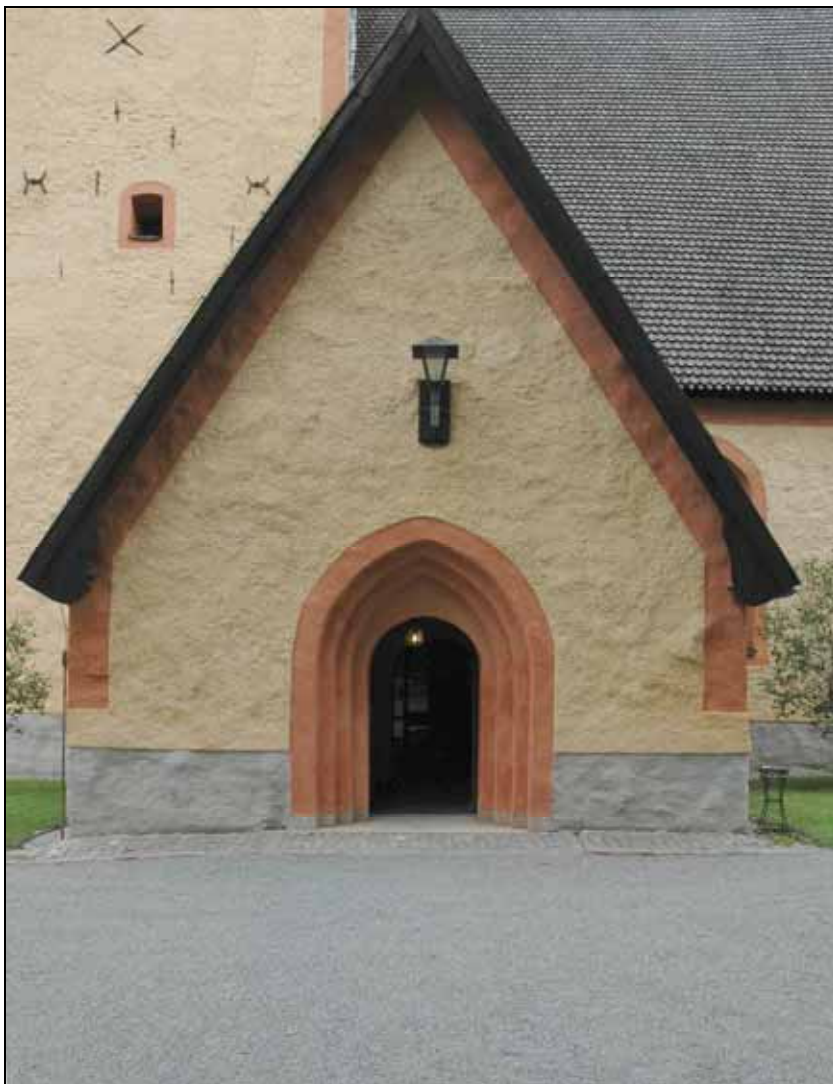
*Fig 1. Markbeläggning med grus framför vapenhuset.  
Foto: Gunilla Nilsson, bild nr: lp20090565*

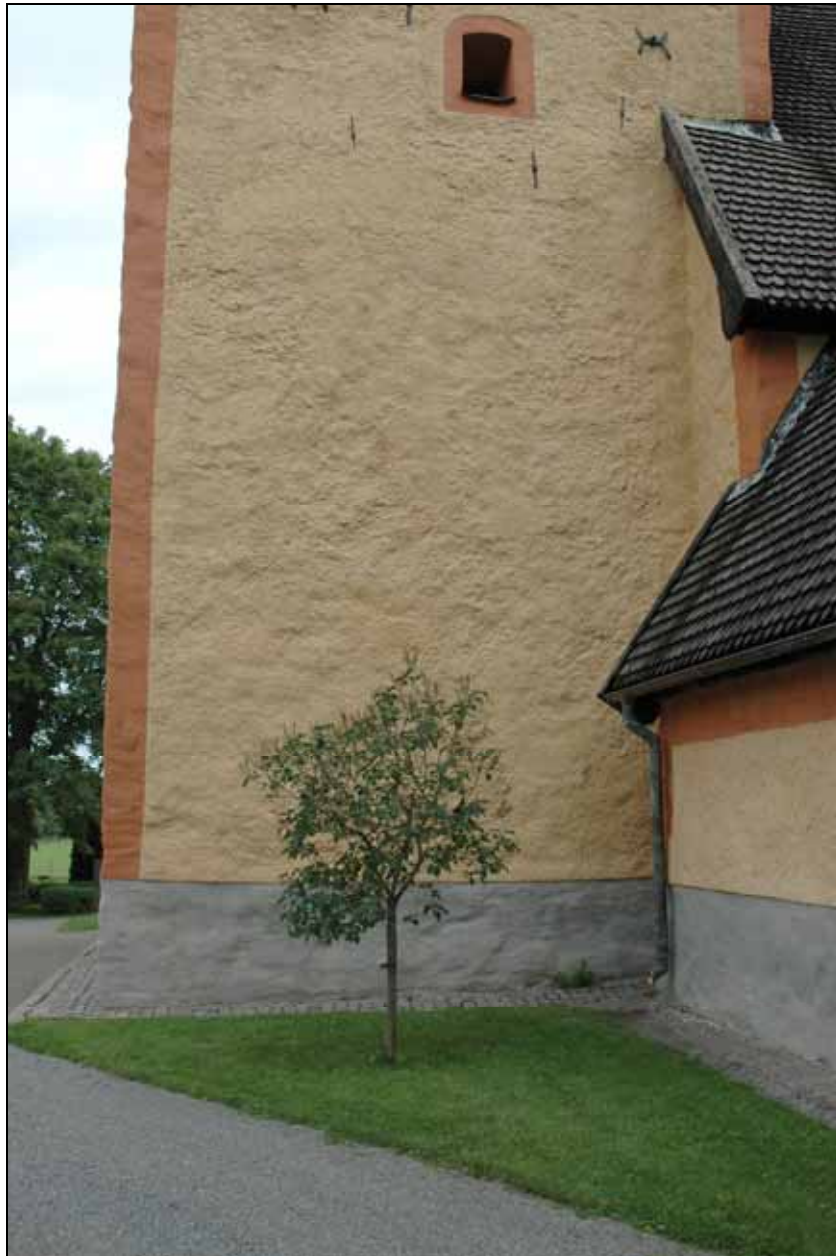
*Fig 2. Mötet mellan västtorn, långhus och vapenhus. Fältstenen kom till på 1930-talet i samband med dränering runt kyrkan och lades tillbaka igen efter dräneringen 1981. Foto: Gunilla Nilsson, bild nr: lp20090566*

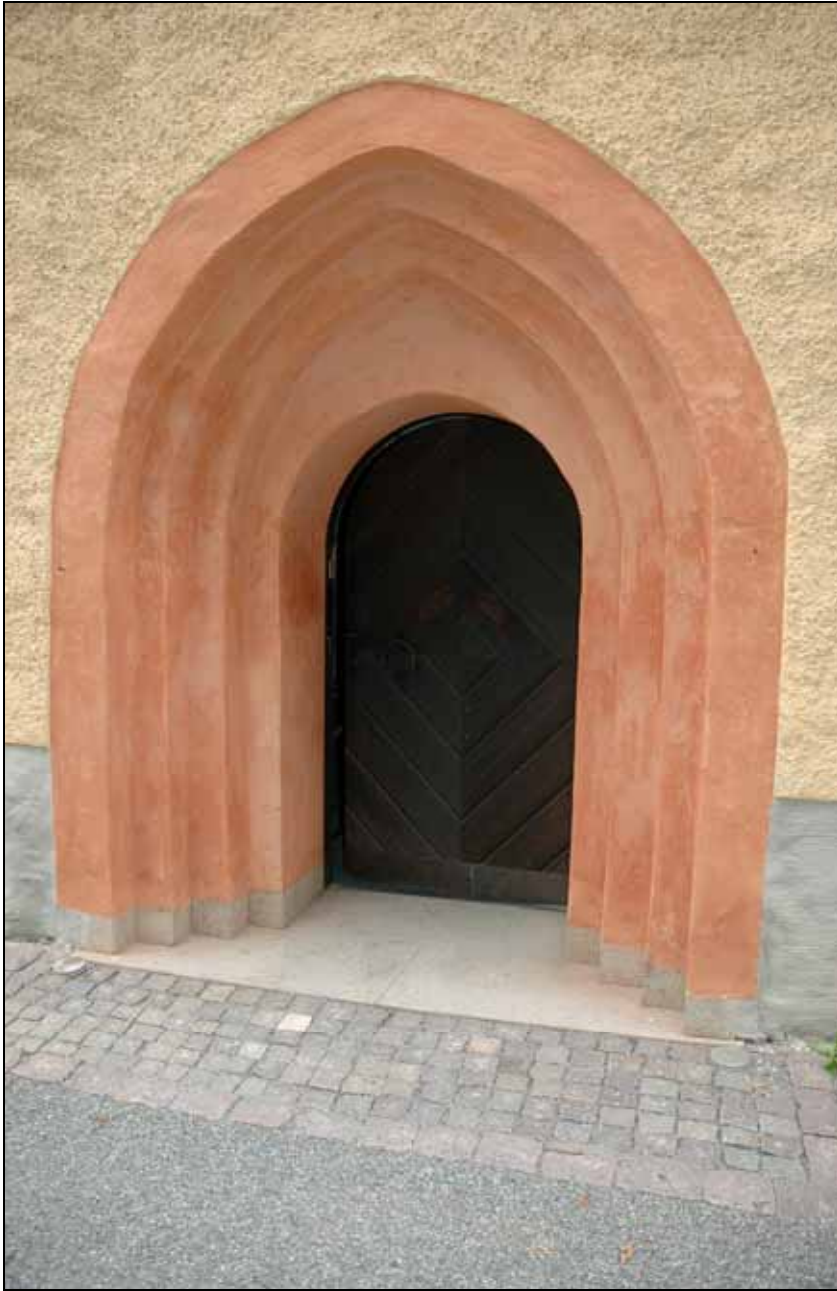
Vid arbeten 1971, föreslagna av arkitekt Claes Laurent, togs cementbruket i portalen bort och ny sockel av kryssharnrad granit fälldes in i murverket. Även portalens entréplan av kalksten ersattes med granit (fig 4 och 7).

*Fig 3. Portalens entréplan och sockel i granit ersatte 1971 tidigare kalkstensplan och putsade sockelhyllor av cement i den tresprångiga smygen. Foto: Gunilla Nilsson, bild nr: lp20090567*

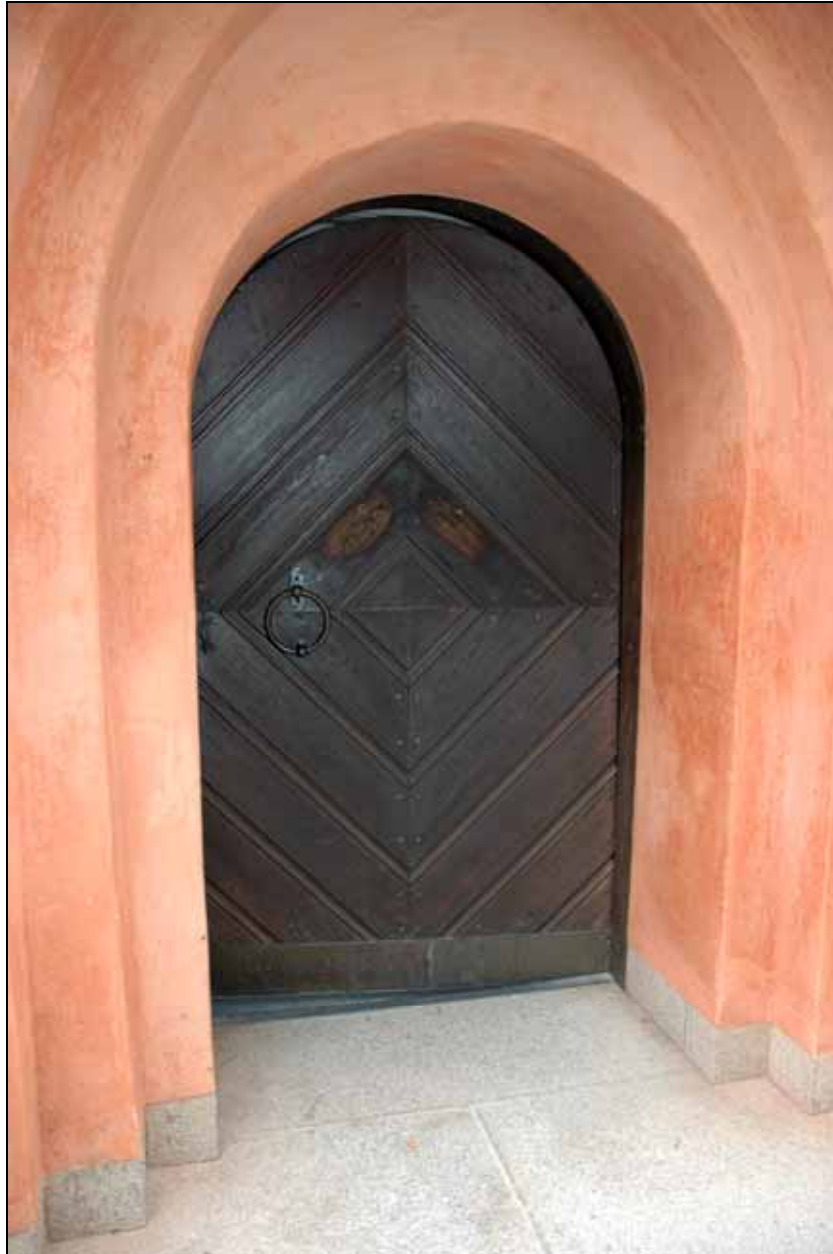
Ingången till vapenhuset är rundbågig, portalöppningen är utåt kyrkogården tresprängig med spetsbågig omfattning. Plankdörren med panelklädd utsida är insatt 1934 i en karm infälld i muren (fig 3 och 4).

*Fig 4. Trädörren i vapenhusets portal sattes in vid restaureringen 1934.  
Foto: Gunilla Nilsson, bild nr: lp20090568*

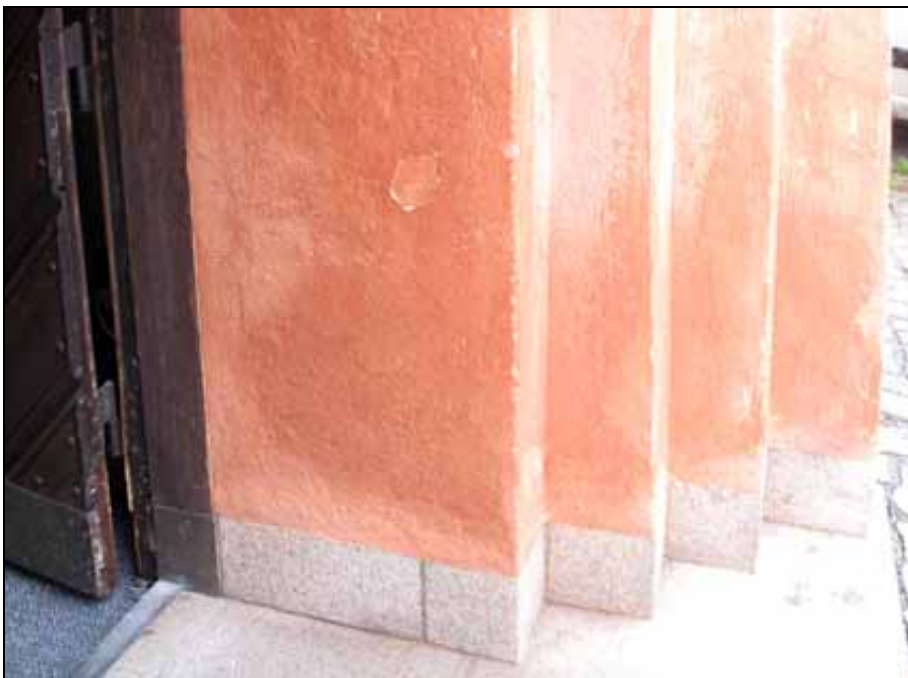
*Fig 7. Portalens putsade språng med infäld stensockel och entréplan av krysshamrad granit från 1971. Dörrens träkarm är inhuggen i muren 1934. Tröskel med 7 cm anslag mot stålskott hörn. Foto: Gunilla Nilsson, bild nr: lp20090571*

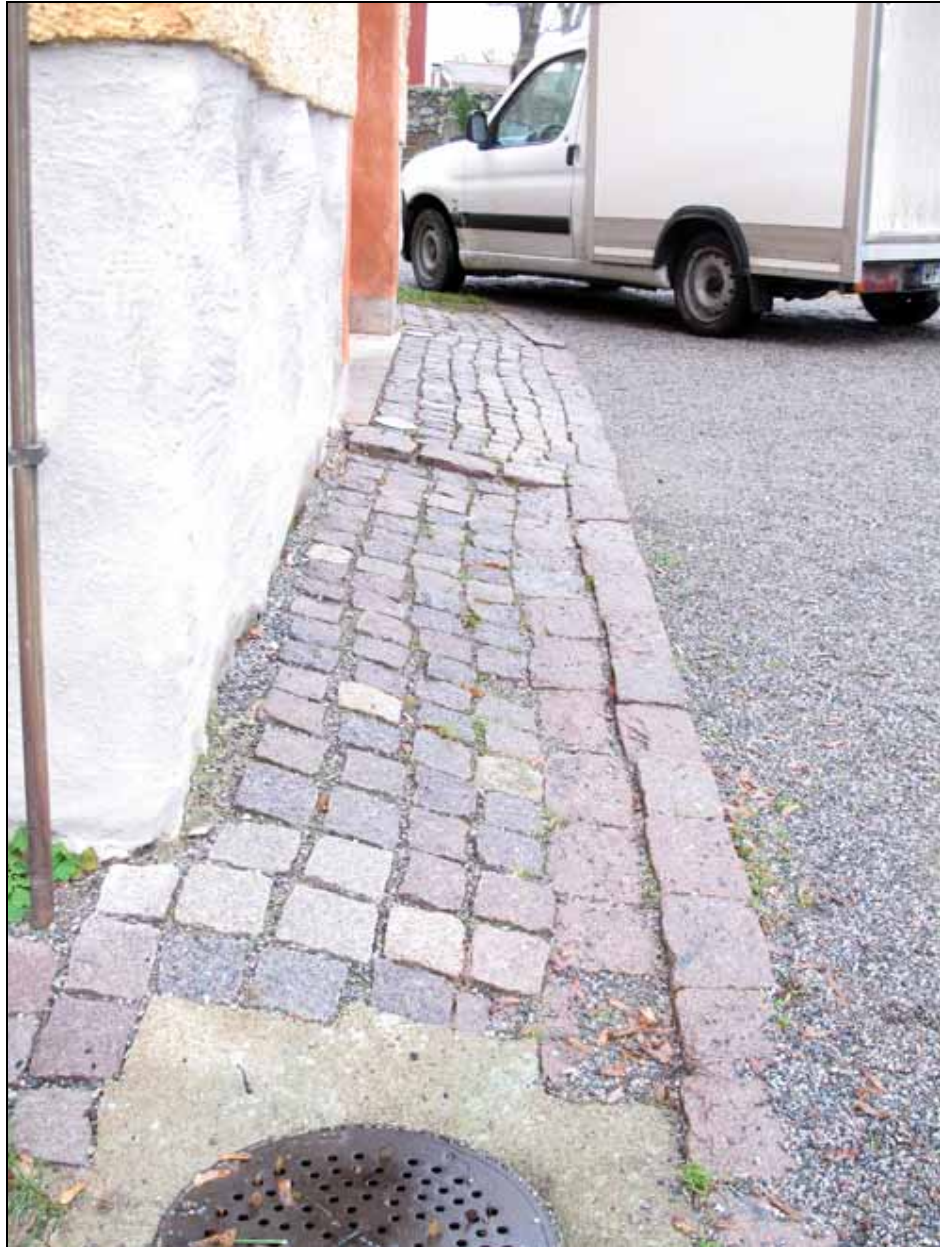
Dräneringen under och runt kyrkans ytterväggar genomfördes troligen enligt planerna. Av relationsritning från 1981 framgår att om- och nyläggning av ledningar utförts. Av samma ritning framgår även att befintliga, genom kyrkan dragna ledningar proppats vid utsida av grundmur. Samtliga ledningar runt kyrkan ligger på 1-1,5 m djup under markyta och troligen utanför den rännsten som kom till i samband med dräneringen på 1930-talet. Anordningen med rännstenar är kvar år 2009 men saknar ofta fall eller har t.o.m. lutning in mot kyrkans murar. Utanför södra ingången faller rännstenen av mot söder (fig 8).

*Fig 8. Marken närmast ingången faller av mot söder. Foto: Gunilla Nilsson, bild nr: lp20090572*

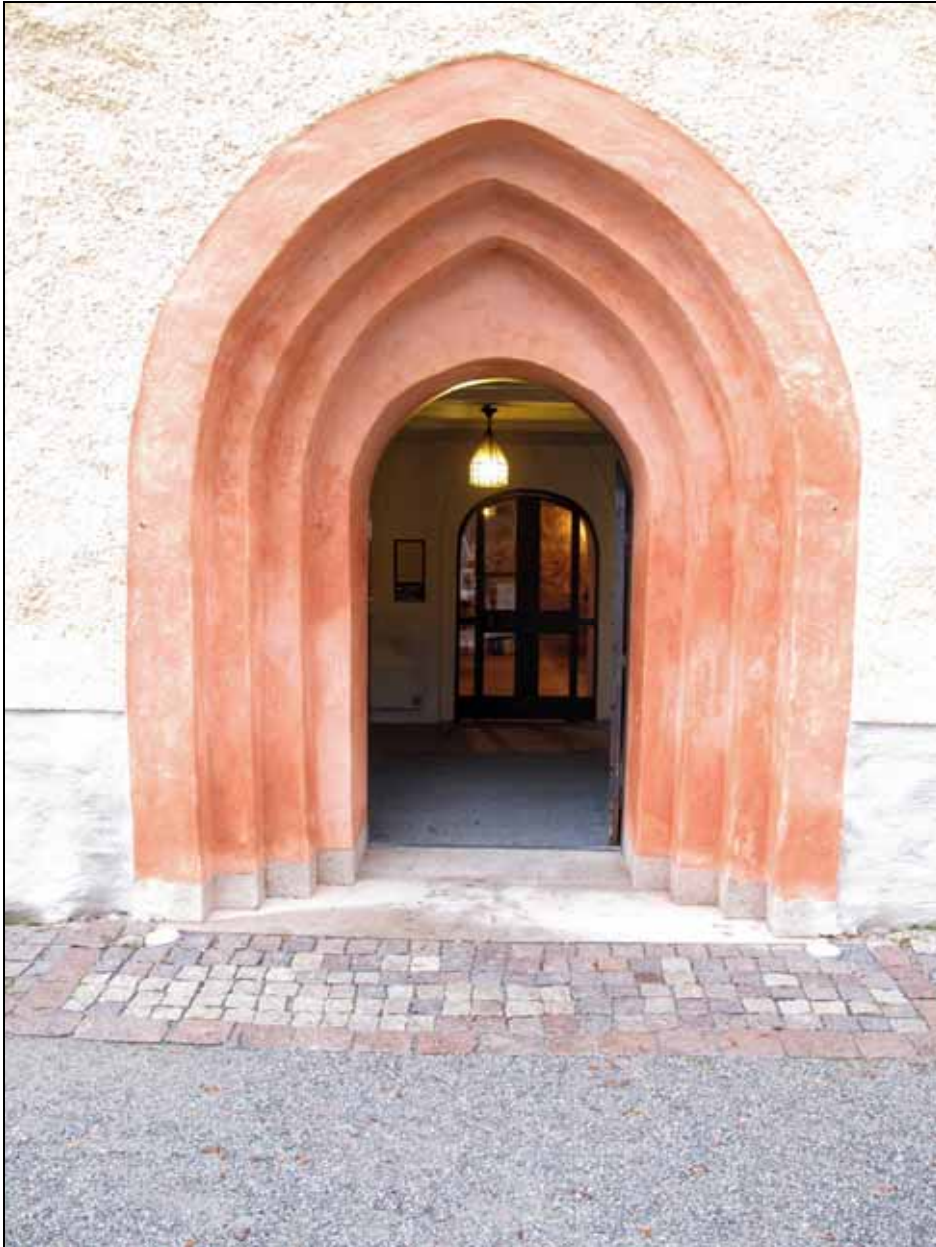
*Fig 9. Marknivån utanför ingången ligger högre än golvet i vapenhuset.  
Foto: Gunilla Nilsson, bild nr: lp20090573*

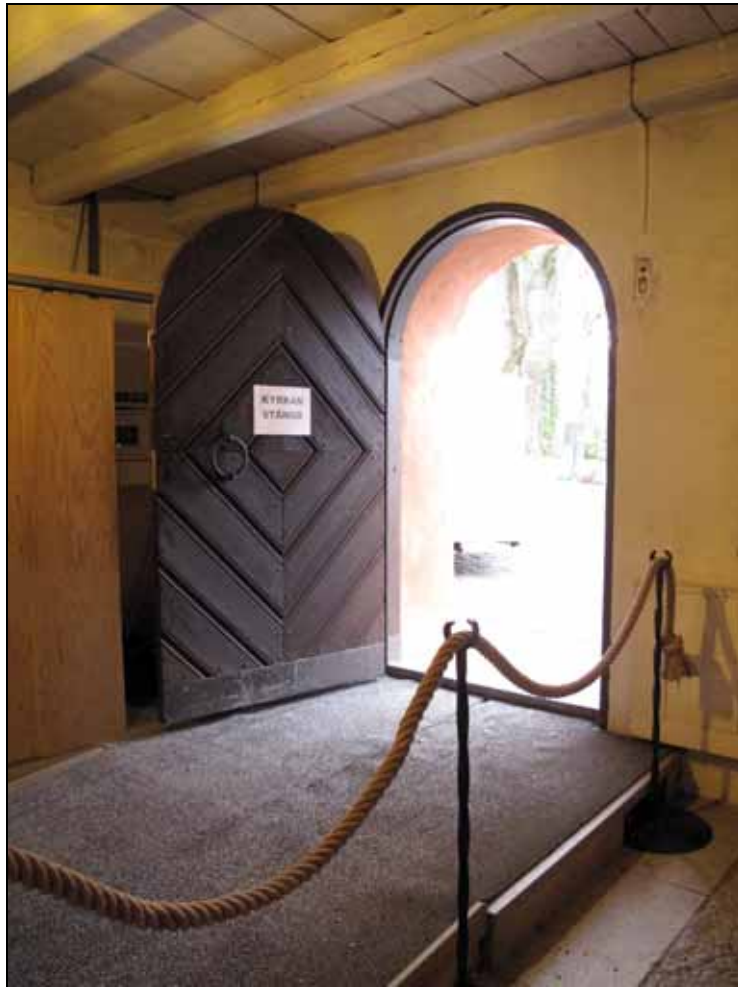
*Fig 10. Nivåskillnaden överbryggas av en ramp i vapenhuset.  
Foto: Gunilla Nilsson, bild nr: lp20090574*

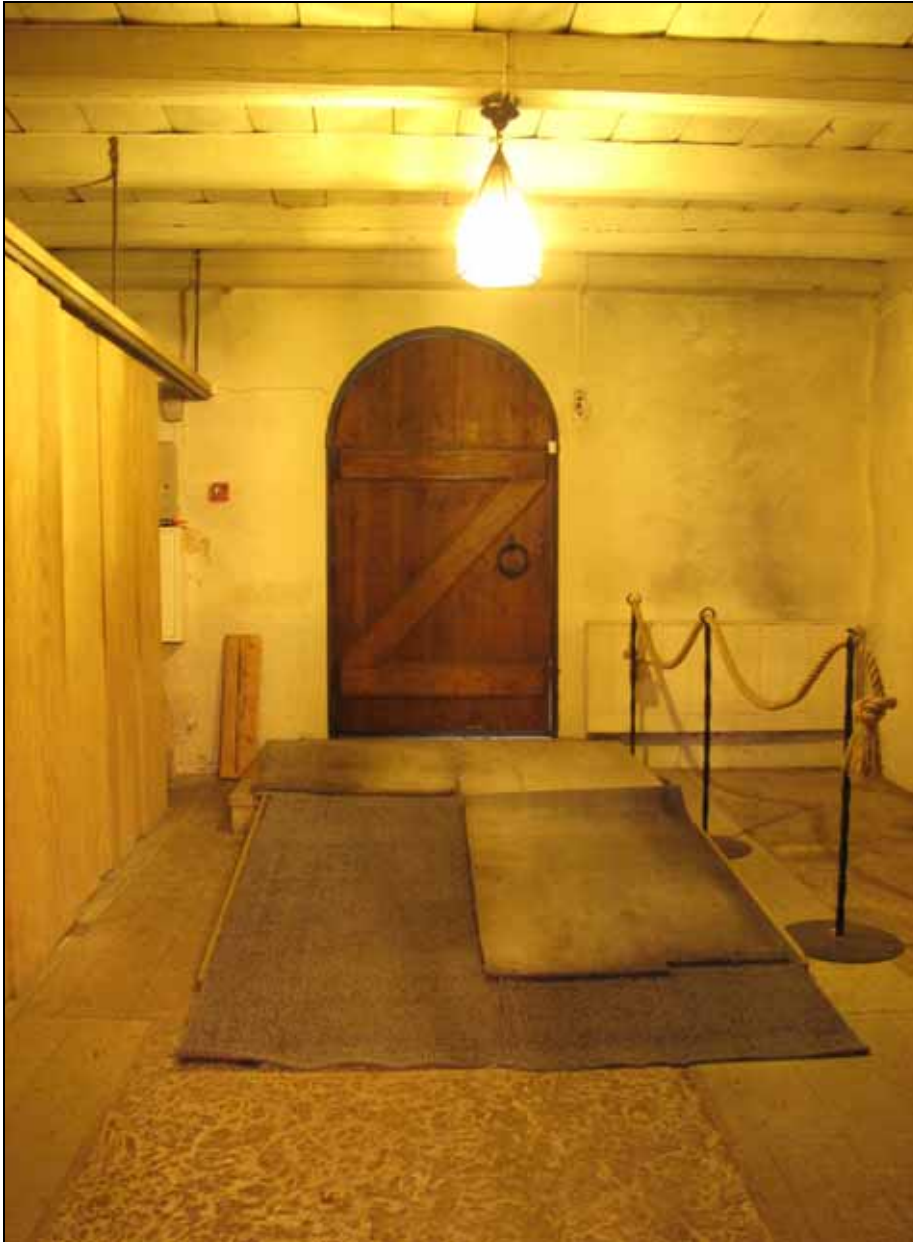
Marknivån utanför södra ingången till vapenhuset ligger högre än golvet i vapenhuset. Nivåskillnaden överbryggas idag med hjälp av ett trappsteg och en ramp på golvet från dörröppningen i söder och rakt norrut mot portalen till långhuset (fig 12).

Golvet består sedan restaureringen 1972 av kalkstensplattor och äldre gravhällar. Då tillkom även förvaringen längs östra väggen bakom en skärmvägg av trä med skjutdörrar (fig 12).

*Fig 12. Golvet i vapenhuset är omlagt 1971 då även förvaringen längs östra väggen kom till. Fem gravstenar i golvet saknar alla troligen gravar under golvet. Trappplan med kalkstenshäll innanför dörren och löst liggande ramp av trä. Hela ytan täcks av gångmattor i grå plast. Foto: Gunilla Nilsson, bild nr: lp 20090576*

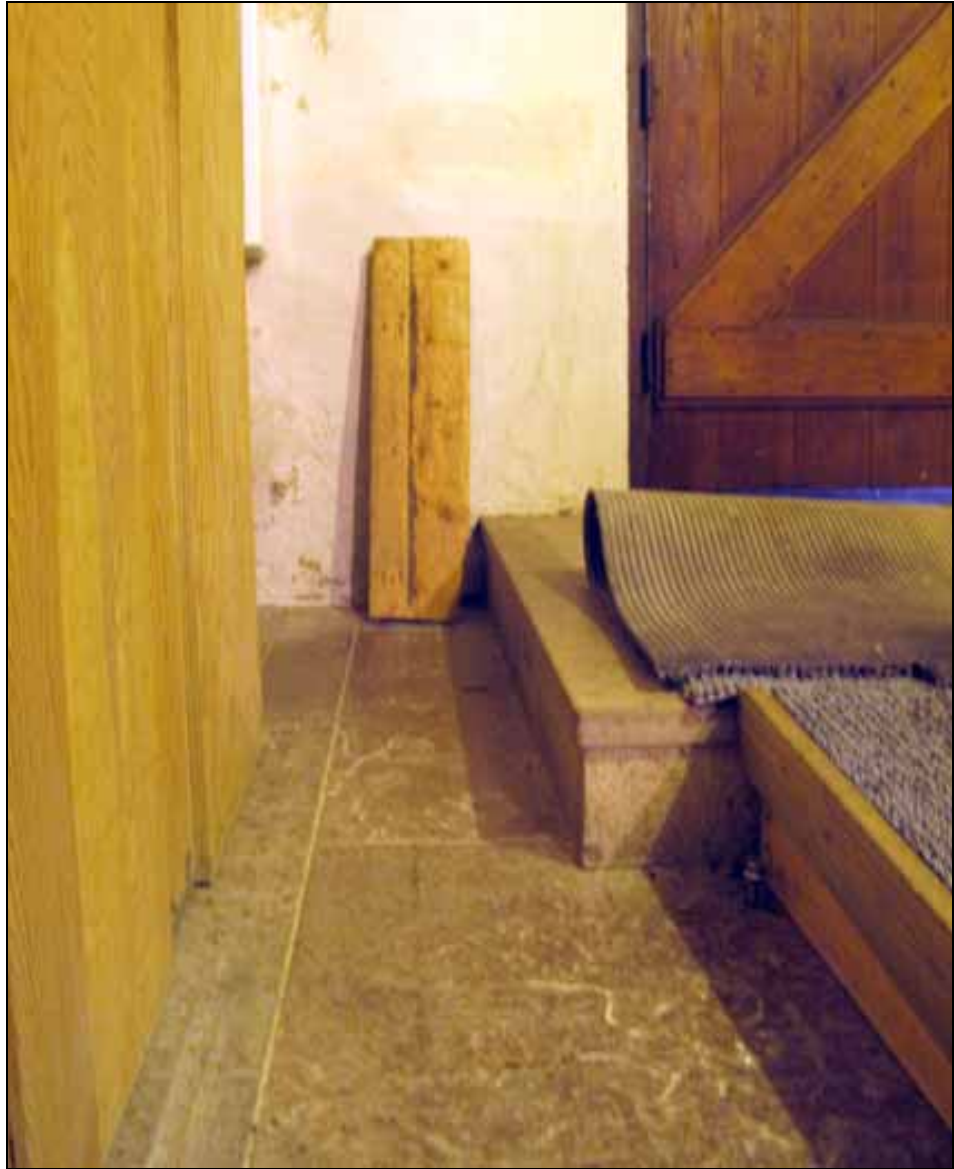
*Fig 13. Trappplan med höjden 17 cm. Foto: Gunilla Nilsson, bild nr: lp20090577*

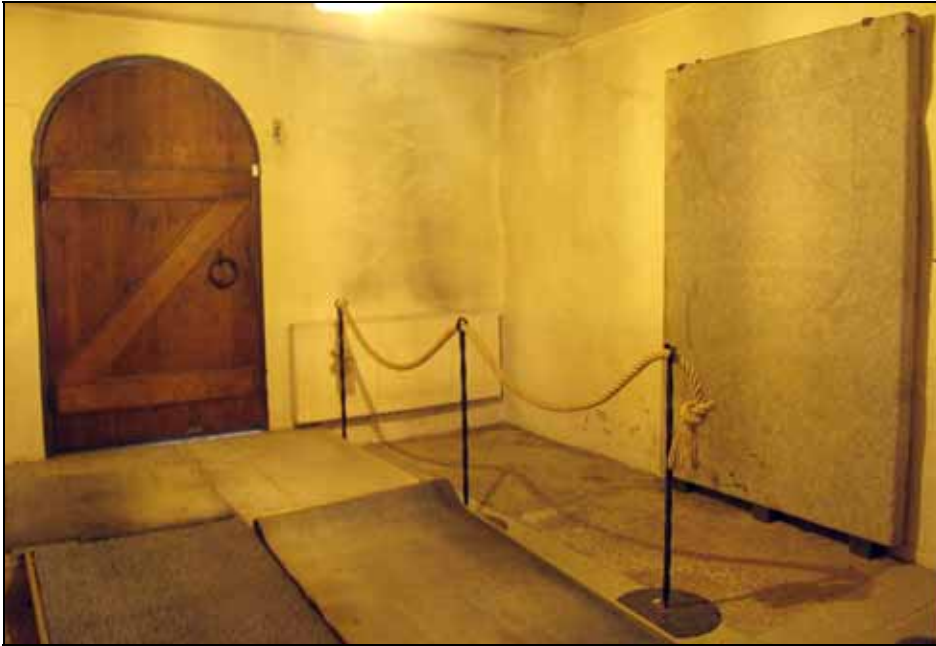
*Fig 14. Vapenhuset mot sydväst med gravsten rest mot västra väggen.  
Foto: Gunilla Nilsson, bild nr: lp20090578*

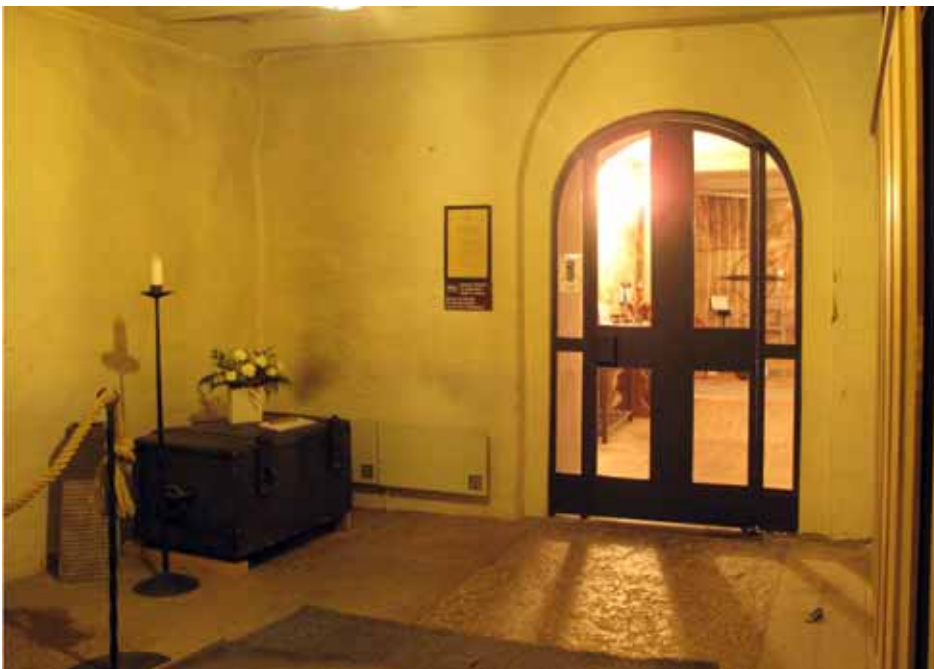
Vapenhuset är i det närmaste kvadratisk och rummet täcks av ett bjälktak av trä som skär över omfattningsbågen till portalen mot långhuset (fig 15). Spår av valv saknas och ett äldre trätak kan inte ha legat nämnvärt högre än nu eftersom murarna ovanför inte visar några spår av att ha varit godsida (Bennet, 1973).

*Fig 15. Vapenhuset mot nordväst. Långhusets sydportal med glasad enkeldörr från 1971. Trätaket skär över omfattningsbågen mot långhuset. Foto: Gunilla Nilsson, bild nr: lp20090579*
