Arkeologisk förundersökning vid

Faktoriet

Arkeologisk förundersökning i form av schaktkontroll vid fastigheten Faktoriet 1,
RAÅ 42, Norrtälje socken och kommun

Rapport 2010:28

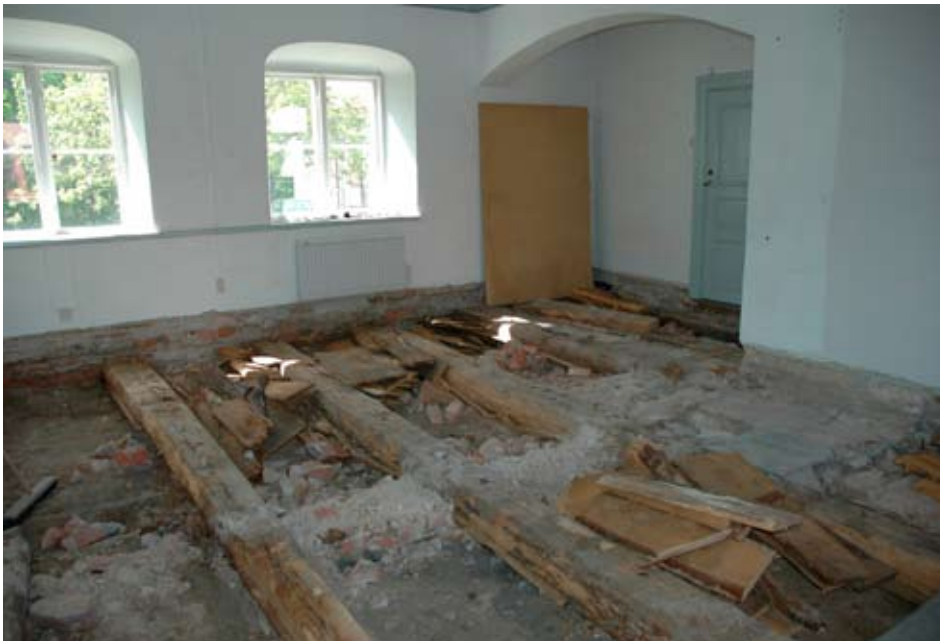
Beskrivningen från 1804 av den år 1765 uppförda byggnaden går att belägga i dagens plan och vissa lämningar under golv. Det arbetsrum som beskrivs vara 30 alnar långt och 11 alnar brett och med 16 fönster återfinns i byggnadens centrala del. De två härdar som beskrivs finnas i vardera ändan av rummet är förmodligen identiska med obj 3 och obj 13.

Fig 3. Obj 3. Eldstadsfundamentet syns till höger i bild.

Obj 3. Fundament till eldstad/kakelugn. Väl anpassad till den nuvarande planlösningen vilket förmodligen innebär att den hör till dagens byggnad.

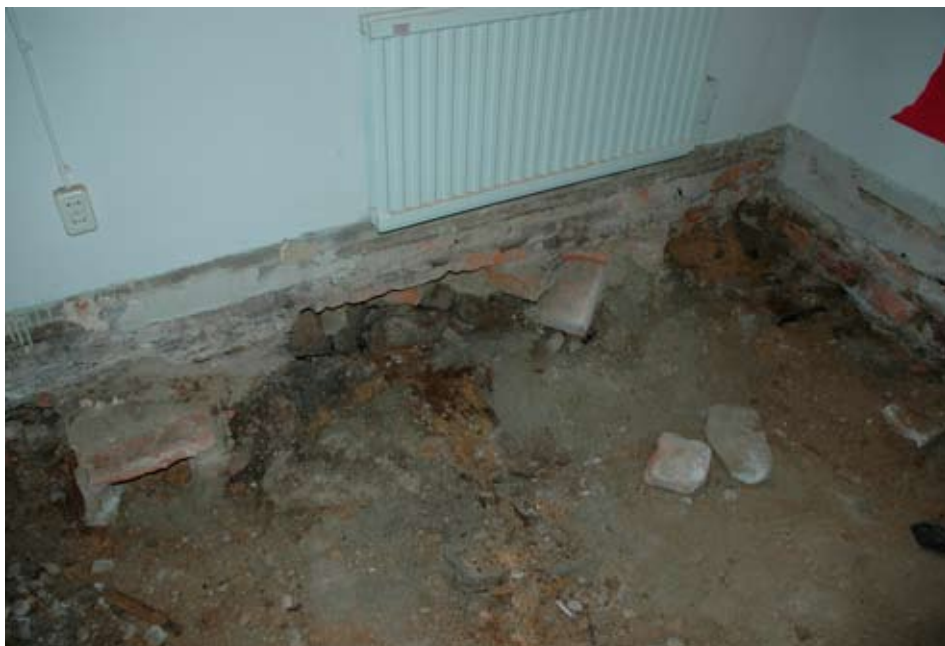
De förmodade resterna av ett äldre golv som utgörs av tegel lagd i fiskben (obj 4, 9 & 11) korrelerar inte med denna byggnad från 1765. Detta golv har en utbredning i västra delen av byggnaden. Detsamma gäller de brandrester som finns (Obj 5 & 10). Dessa lämningar kan antas vara rester av en byggnad äldre än 1765.

Fig 4. Obj 4. Resterna av ett tegelgolv sticker fram under elementet.

Obj 4. Vid norra långväggen finns en smal remsa av tegel lagd i ett fiskbensmönster. Samma tegelläggning återfinns som fragment på flera ställen i rummet (obj 9 & obj 11) vilket innebär att lämningen bör betecknas som resterna av ett golv som har täckt rummen mellan objekt 9 och objekt 11.

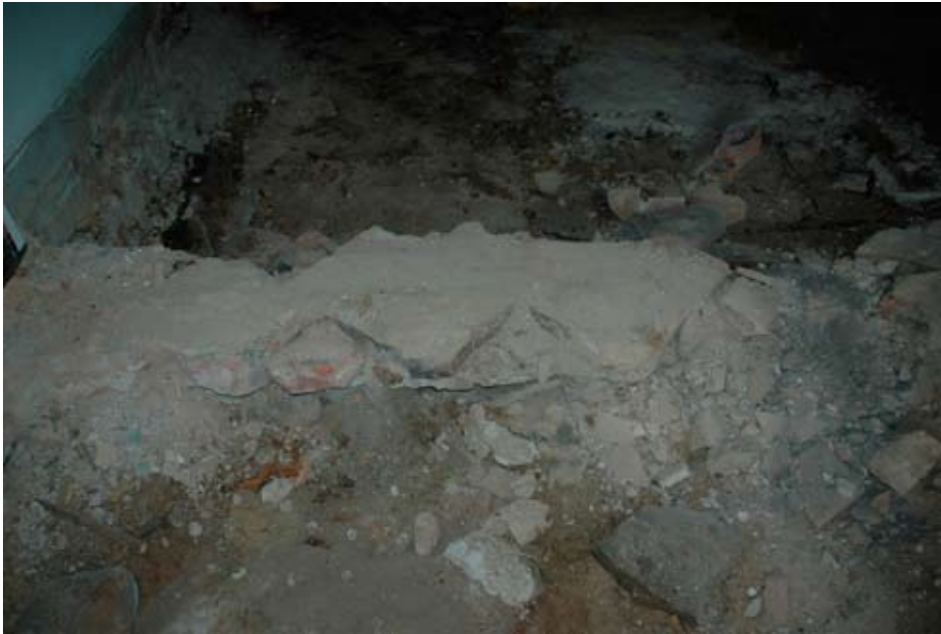
Fig 5. Obj 11. Resterna av ett tegelgolv fanns under en golvbjälke.

Obj 11. Rest av tegel lagd i fiskbensmönster. Teglet utgör förmodligen en rest av ett äldre golv (se objekt 4 & obj 9).

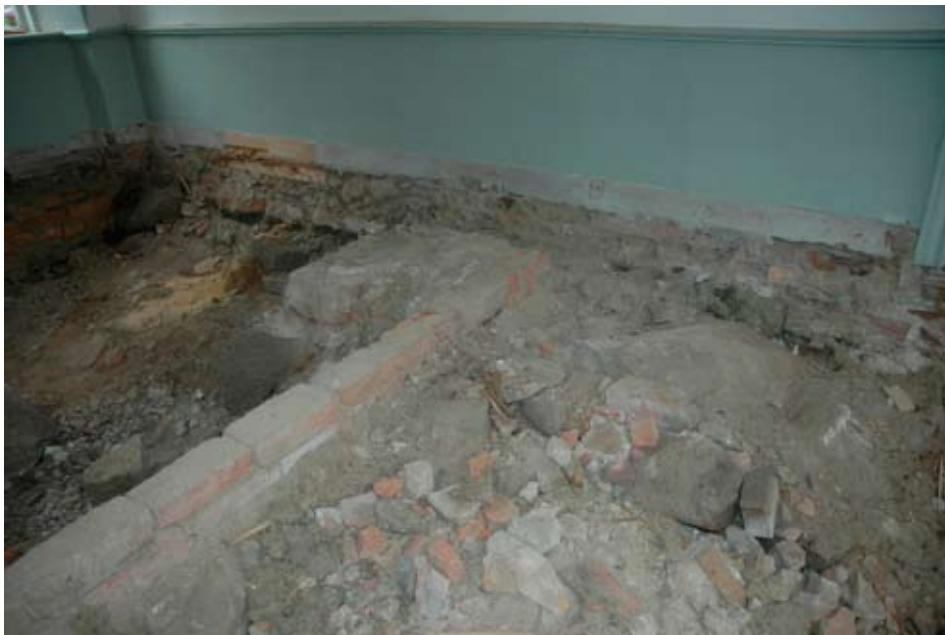
Fig 6. Obj 12 Fundament till en eldstad centralt i byggnaden.

Obj 12. Fundament till eldstad/kakelugn. En kvadratisk murad del som troligen har burit en kakelugn finns i murens sydöstra del.

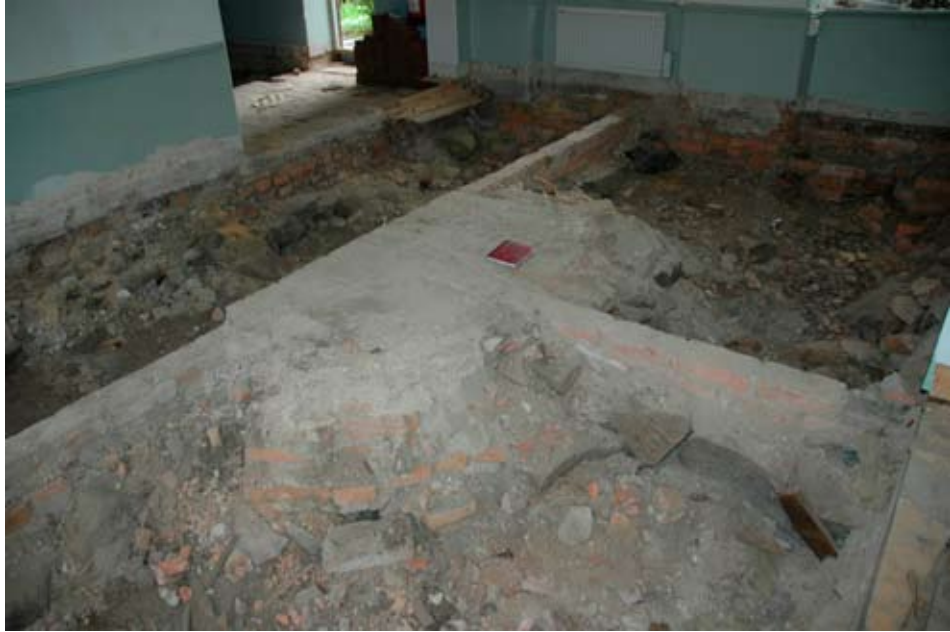
Fig 7. Obj 13 Fundament till en eldstad från 1765 års byggnad.

Obj 13. Fundament till eldstad eller liknande med två murade rektangulära utbyggnader.

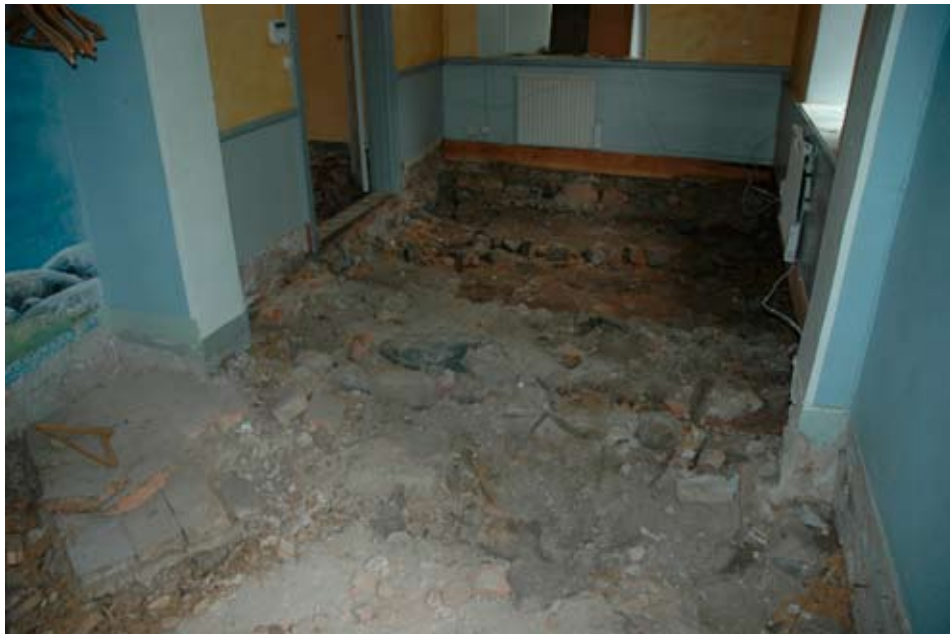
Fig 8. Obj 15 & 16. Till vänster i bild syns fundament till en kakelugn från den nuvarande byggnaden. Rummet bakom har en stenläggning som är något svårtolkad.

Obj 15. Fundament till kakelugn. Tycks tillhöra nuvarande planlösning.

Obj 16. Stenläggning som liknar en tvåradig skalmurskonstruktion i nord-sydlig riktning. Oklar funktion och typ.
