# Bromma kyrka

Arkeologisk förundersökning, schaktkontroll vid Bromma kyrka, Bromma socken, Stockholms stad, Uppland

Rapport 2012:41  
*Tove Stjärna*

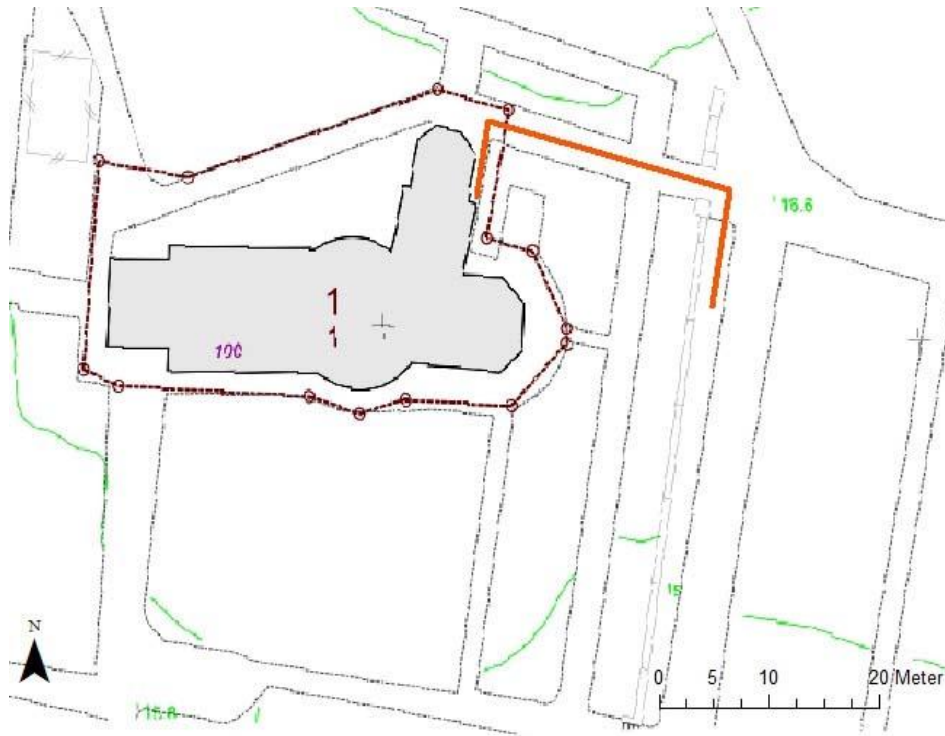
Fig. 3. Kyrkan med schaktdragningen markerad. Skala 1:500.

Schaktningen skedde från kyrkobyggnadens norra del, sakristian, och vidare österut mot bogårdsmuren och porten i denna. Schaktningen skedde i befintliga grusgångar inne på kyrkogården (se figur 3). Utanför bogårdsmuren övervakades en sträcka av cirka 15 meter.

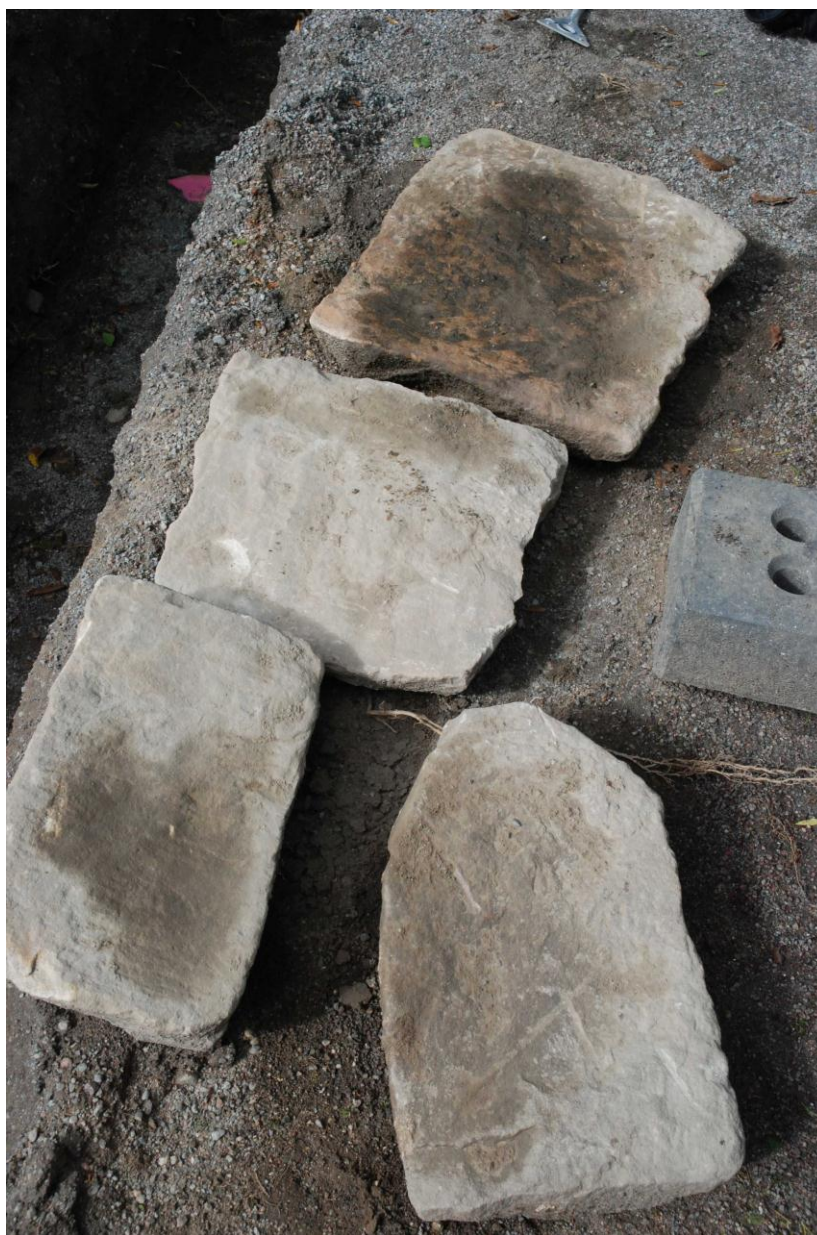
Cirka en halvmeter in på kyrkogården, precis framför porten i bogårdsmuren påträffades fyra flata stenplattor. Dessa låg på ett djup av 0,15 meter och under plattorna följde samma typ av fyllnadsmaterial som i övriga schaktet varför stenläggningen troligen hör till en relativt sen fas i kyrkans historia (se figur 4). Läns museet rekommenderade att plattorna tas om hand av kyrkan.

*Fig. 4. De fyra stenplattor som påträffades i gången invid bogårdsmurens port. Foto Tove Stjärna.*

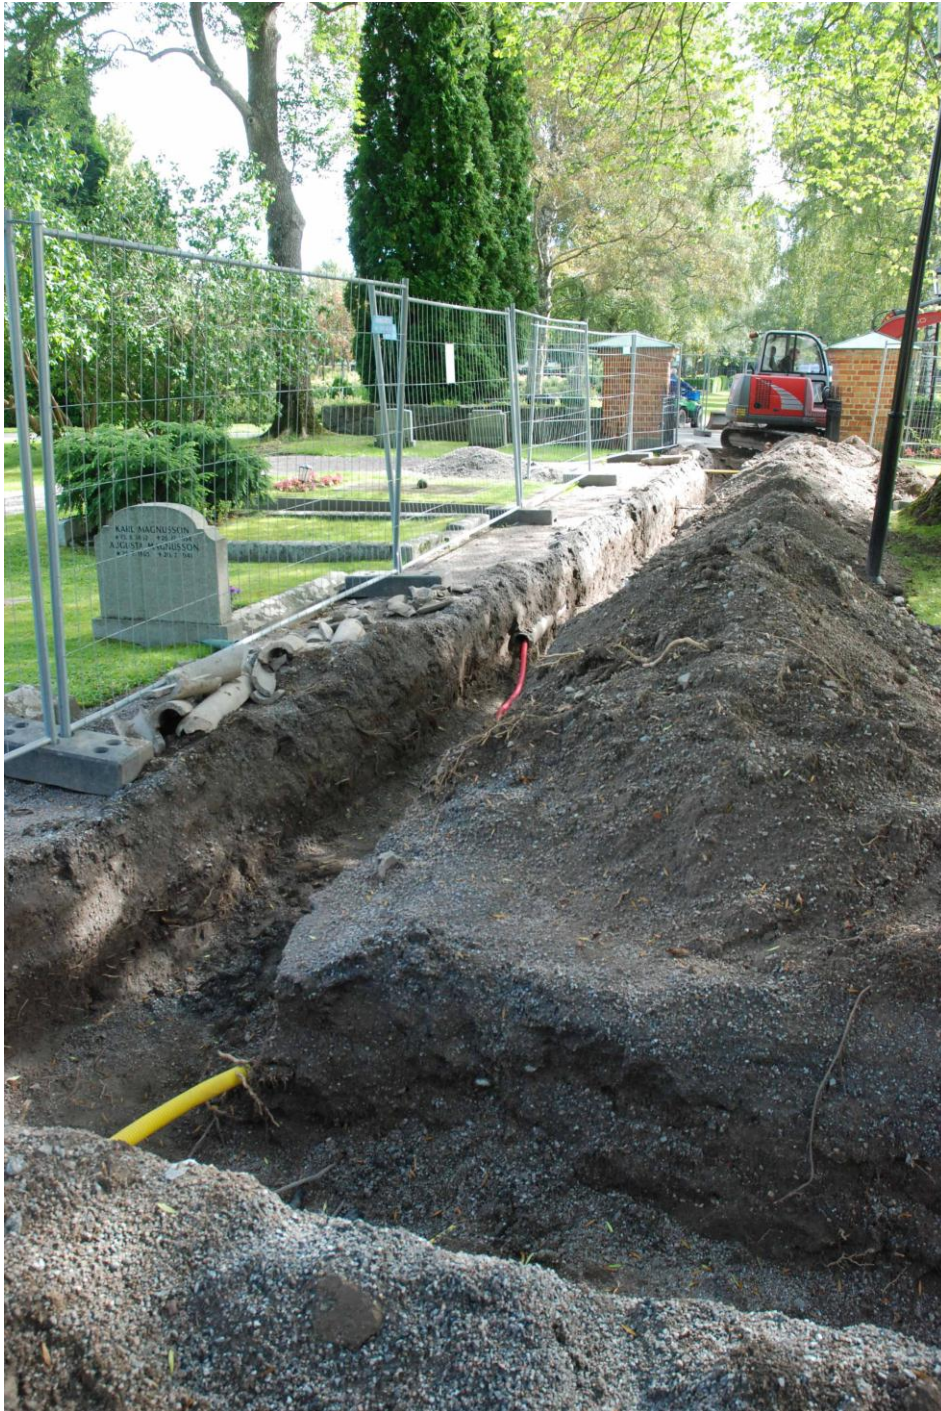
*Fig. 5. Schaktets sträckning mot öst, mot bogårdsmuren. Foto Tove Stjärna.*
