Görvälns slott

Antikvarisk kontroll vid fönsterrenovering, Görvälns slott, Järfälla socken,
Järfälla kommun, Uppland

Lisa Sundström
Rapport 2004:33

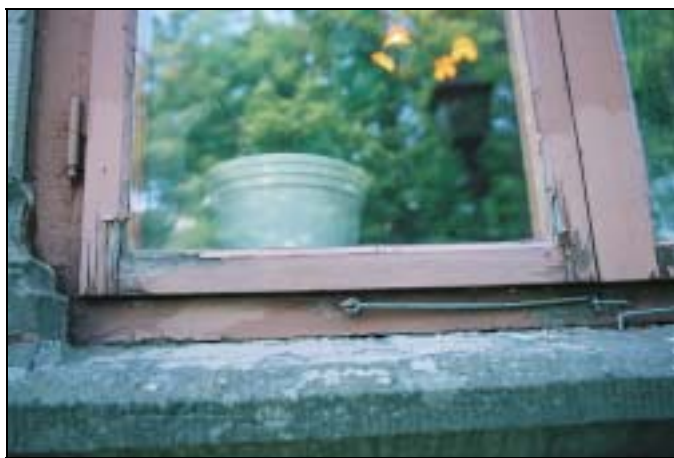
Före renovering. Fönsterbågar i bottenvåningen var ej hängda i liv med karmen. Foto: Lisa Sundström. Bildbeteckning: lp20040142.

Bågarna i bottenvåningen återhängdes därefter i liv med karmarna. Nya gångjärn med konformade knoppar användes.

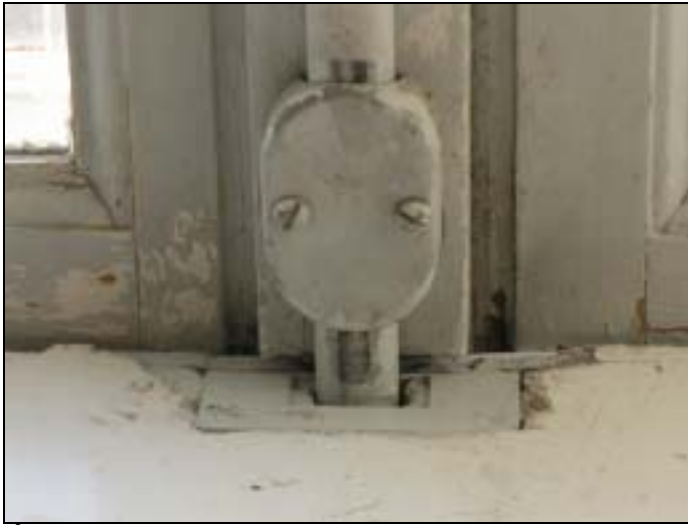
Återhängningen av bågarna i liv med karmen i bottenvåningens fönster medförde att karmarna fick falsas ut för att få plats med bågarna samt att nya hål för epanjoletternas fästen fick utföras. Foto: Lisa Sundström. Bildbeteckning: lp20040146.

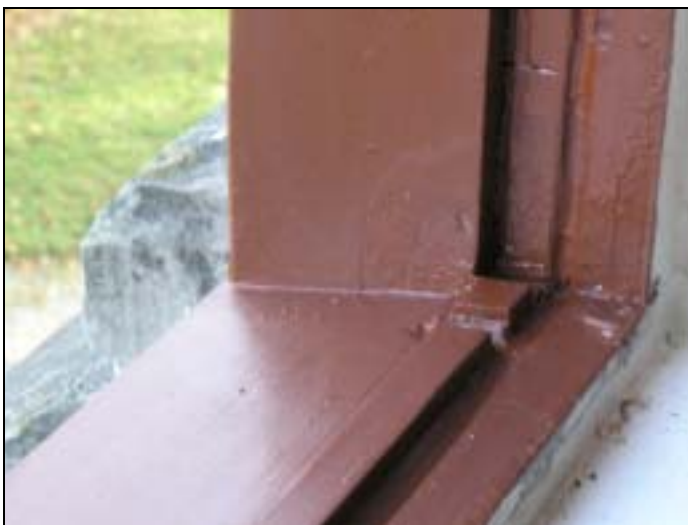
Övervåningens fönster släppte in vatten genom fönsternas sidor. Fönsterna var så konstruerade att droppnäsorna var för korta och lämnade ifrån sig vatten på anslaget i karmbotten och inte utanför samt karmsidorna saknade dräneringsspar. Åtgärd utfördes i enlighet med Husdoktors förslag genom fräsning av spar för vattenavledning i karmarnas sido- och bottenstycken för vattenavledning samt avledningsspar i karmbottensstycket ut mot fönster-blecket. Bågarna försågs också med något längre droppnäsor.

Urfräsning i karmens sid- och bottenstycke samt spar för vattenavrinning i övervåningens fönster. Foto: Lisa Sundström. Bildbeteckning: lp20040143.

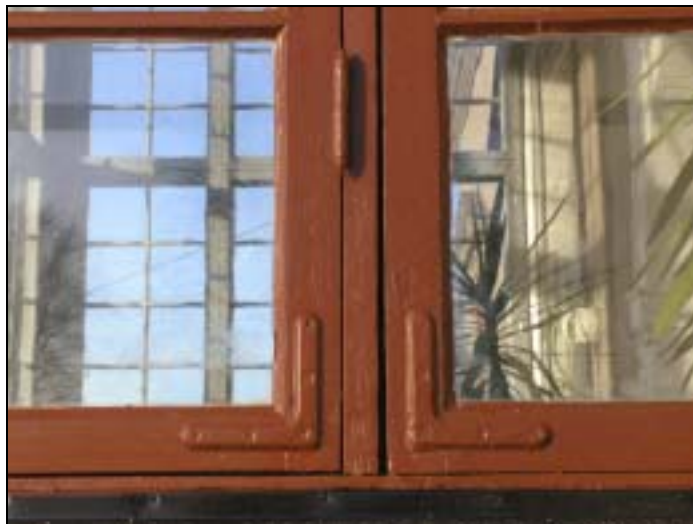
Pressade beslag och konformade knoppar på gångjärnen i verandans fönster. Foto: Lisa Sundström. Bildbeteckning: lp20040149.

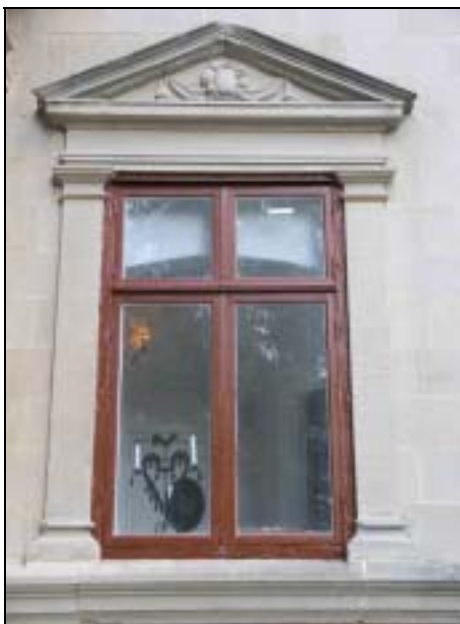
Fönster i bottenvåning efter renovering.

Karmar och bågar målades därefter med linoljefärg av fabrikatet Lasol, Engwall & Claesson. Färgen pigmenterades med bränd terra, 1A-44, enligt RAÄs provsamlingskarta 1990.

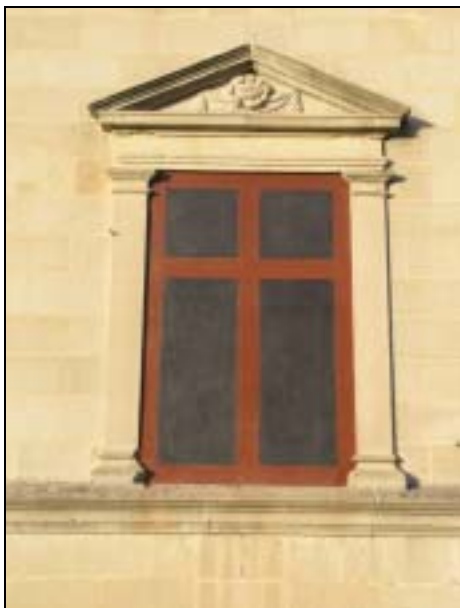
Fyllningen i blindfönstret målades med pigmentet järnoxidsvart, 4A-318.

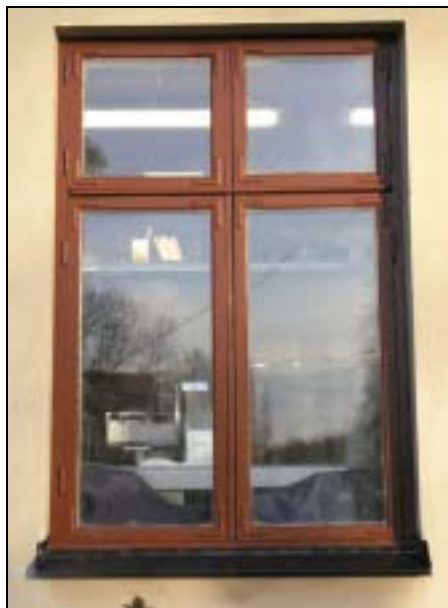
Fönster i kökstillbyggnaden efter renovering.

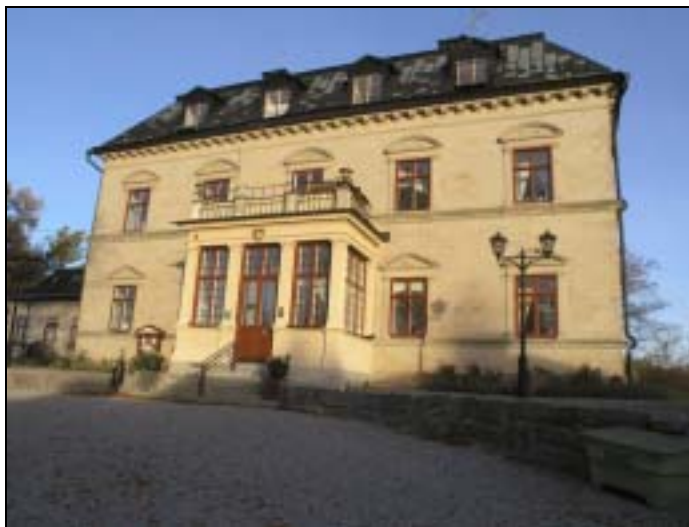
Görvålns slott efter fönsterrenovering, september 2004.
