SÖDERBY SJUKHUS

En kulturhistorisk undersökning

Jan Granberg

Stiftelsen Stockholms läns museum * Läns museibyrå

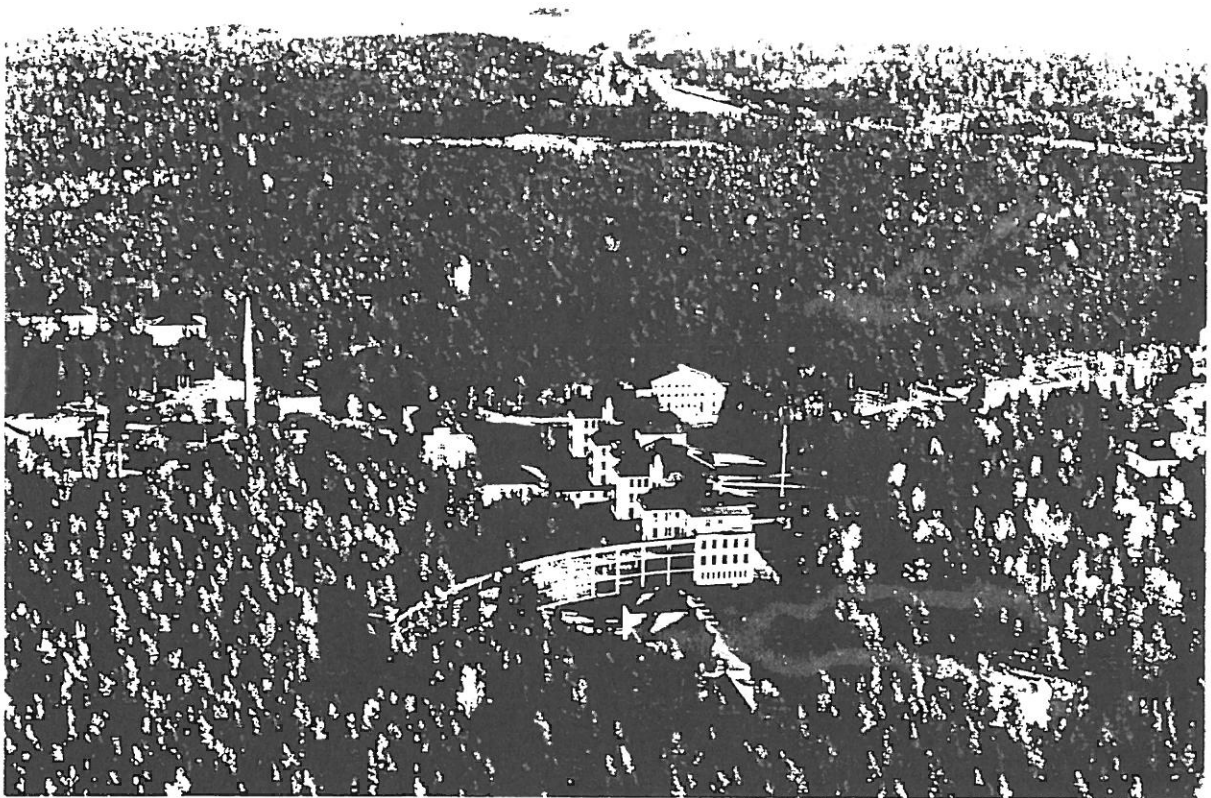
Flygfoto över sjukhusområdet från väster, repro av äldre vykort,(1930- tal). repro LM88/29.

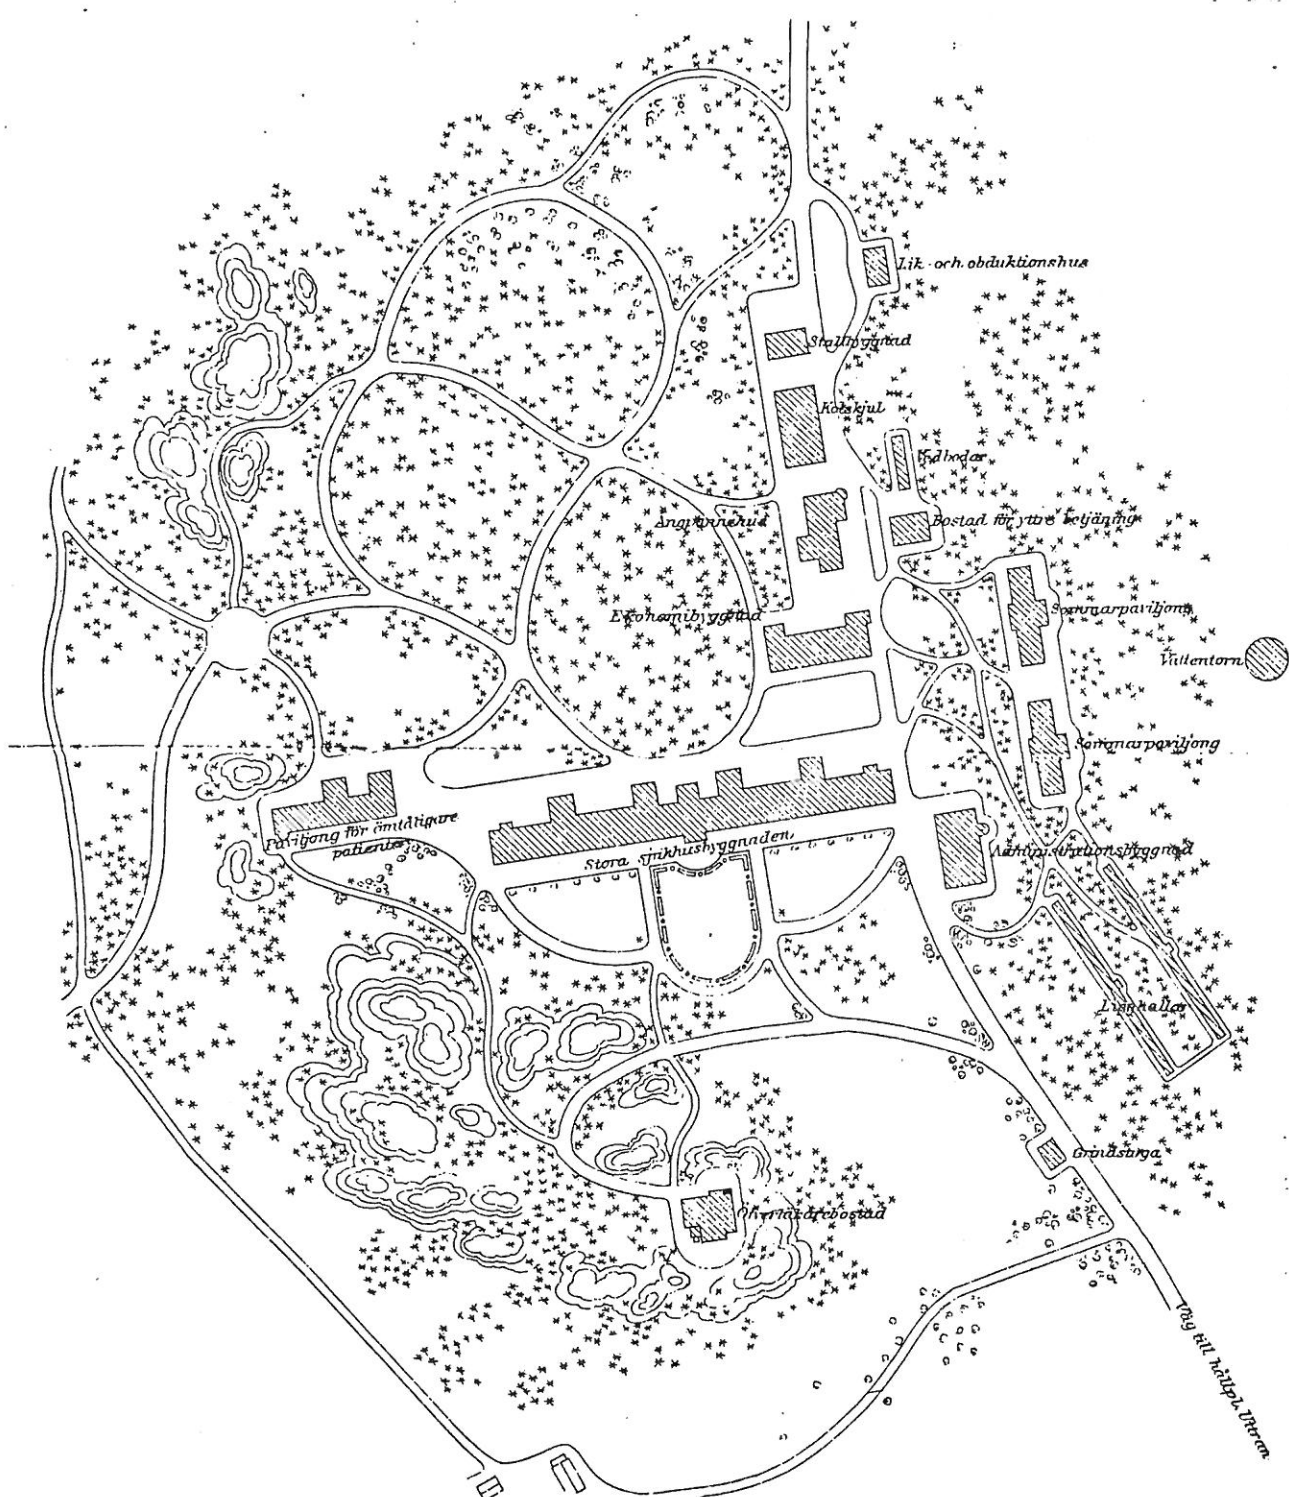
Plan över anläggningen återgiven i inbjudan till invigningen den 30 oktober 1910, repro LM88/9

Förutom huvudbyggnaden tillkom ytterligare ett tiotal byggnader för olika ändamål enligt planen på s. 6. På grund av smittorisen byggdes sanatorierna som små kompletta samhällen med bostäder för all personal. De hade egen vatten-, värme- och elförsörjning, kyrkogård, kapell. Sjuksköterskorna bodde i regel i vårdbyggnadernas vindsvåningar.

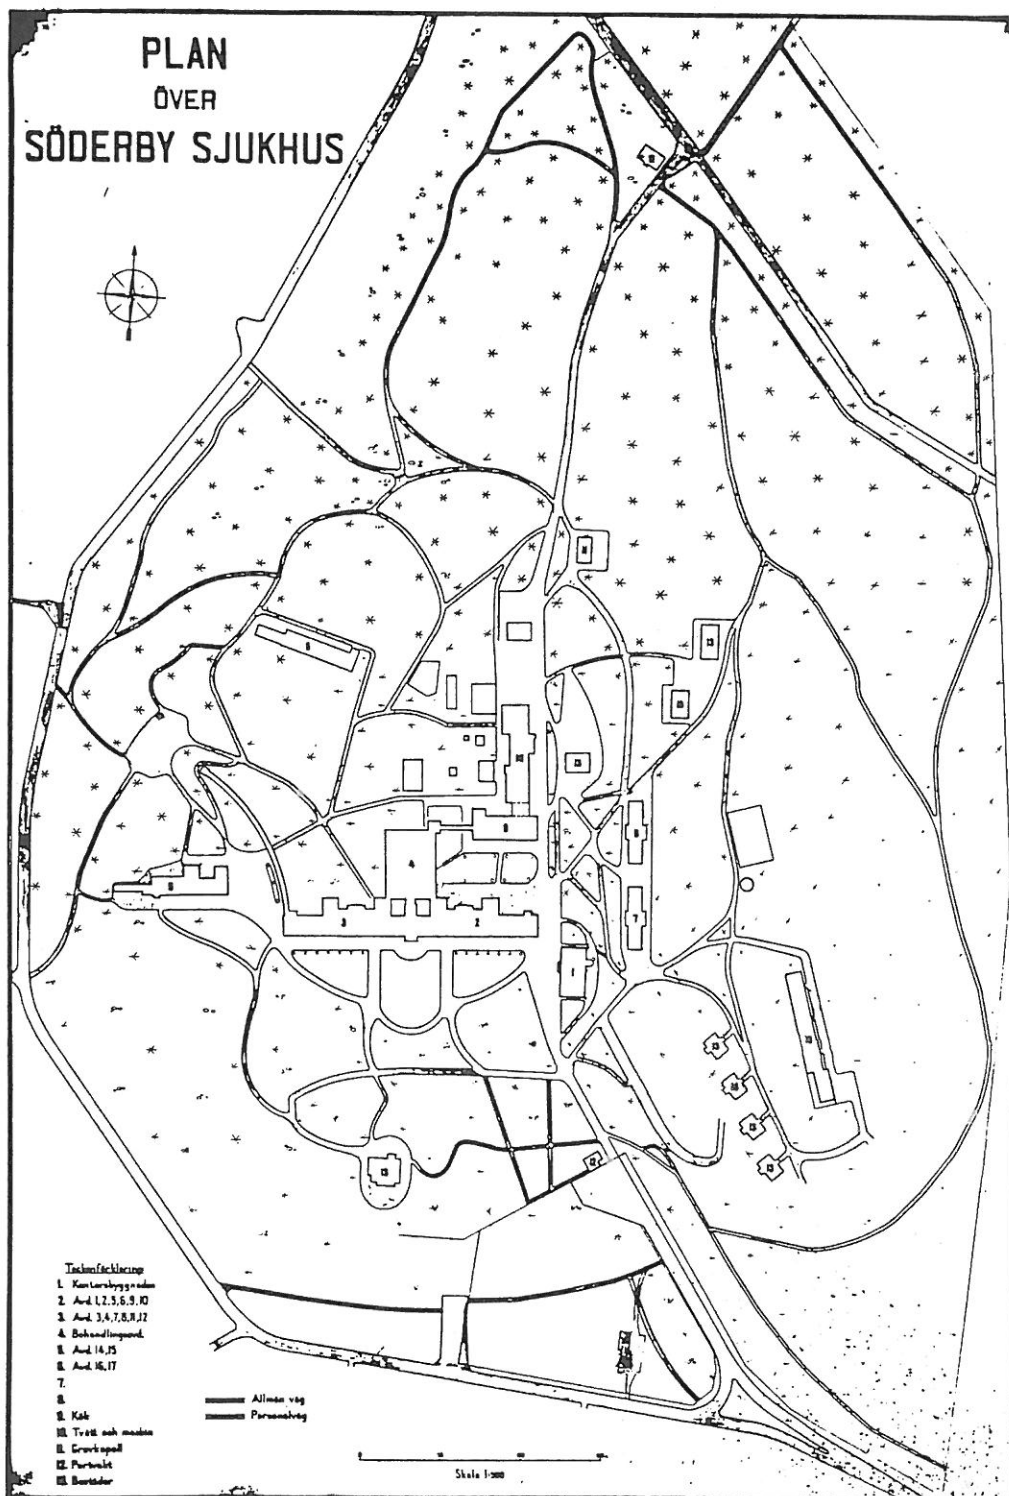
Plan över området 1950: Planen redovisar en föreslagen men ej utförd om- och nybyggnad av hus 4, behandlingsavdelningen, samt den nu delvis rivna ligghallen som är sammanbyggd med hus med littera 3 och 5 på planen. Jämfört med 1910 års plan, (s.6) har festplatsen/krocketbanan i skogen norr om hus 5, fått en mera oregelbunden form. Vägdragningsarna är delvis annorlunda. Stallbyggnaden är kvar medan kolhuset är rivet, repro LM88/95.

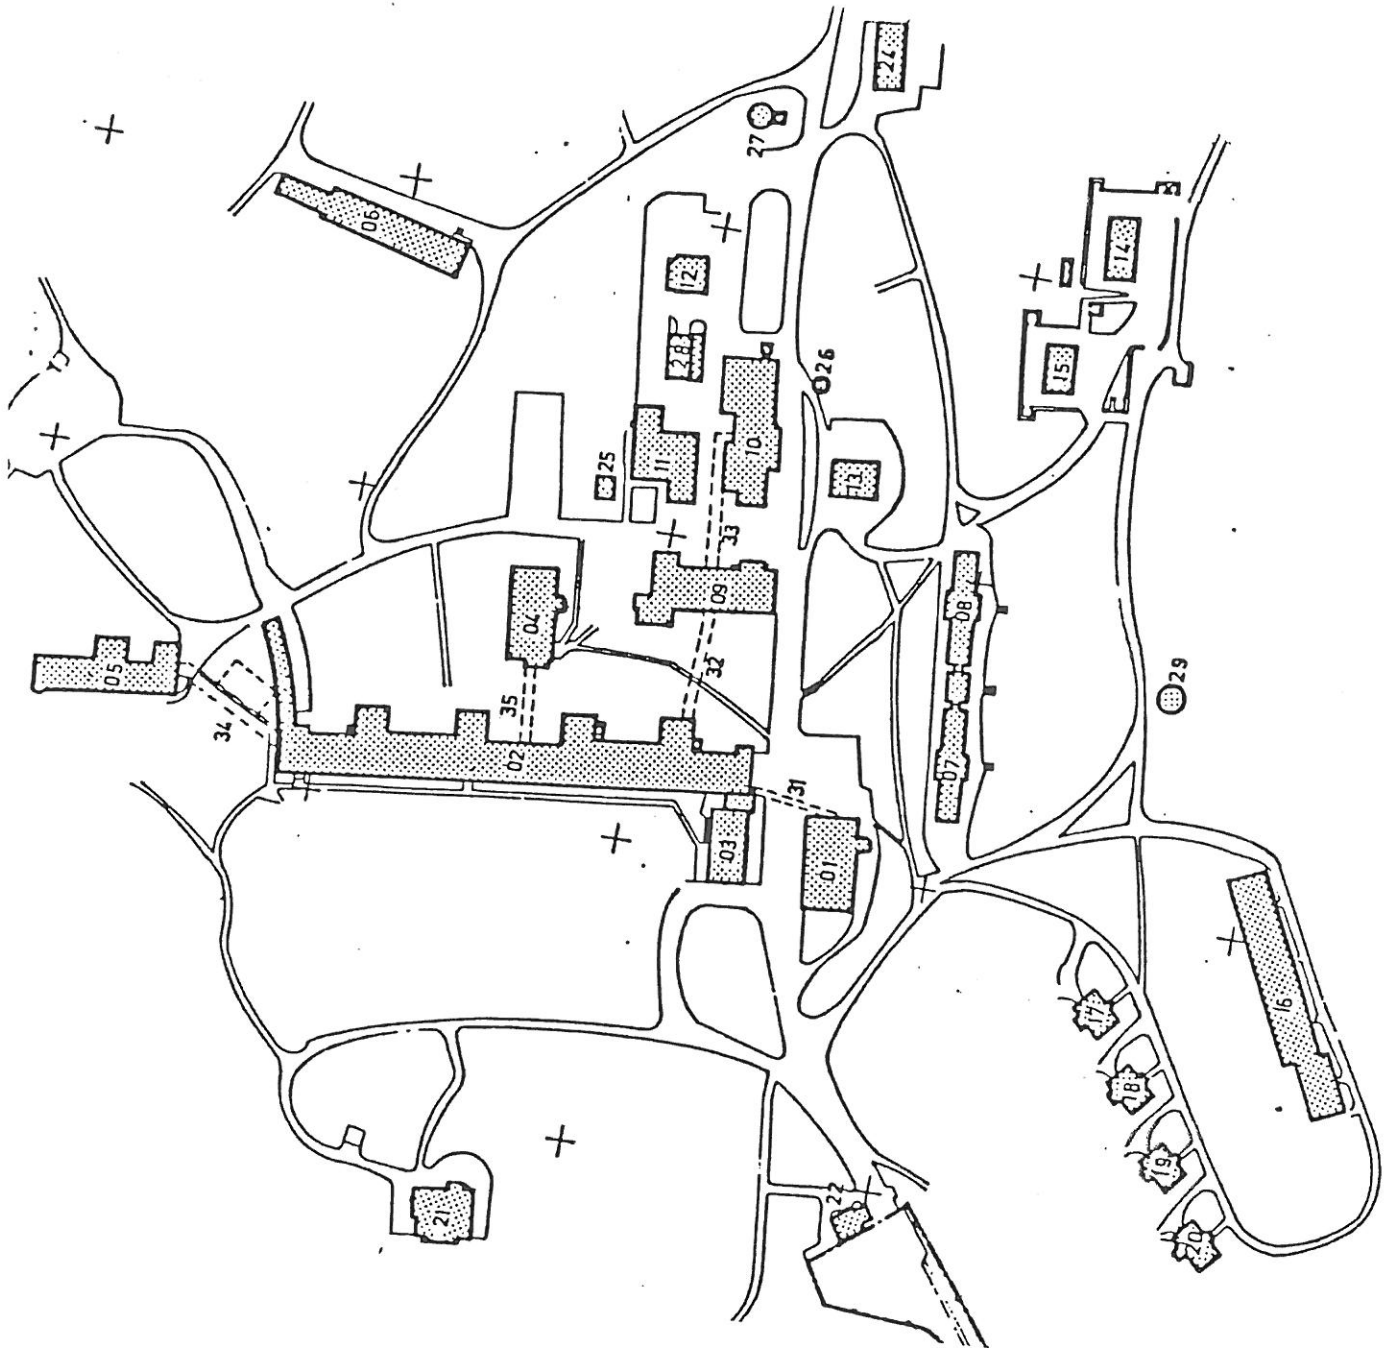
Plan av anläggningen 1988: 01 administrationsb., 02-03Huvudsjukhus, 04 Behandlingsb.,05 Vårdb.,06 Förrådsb.,07Förrådsb.08 Barndaghem,09 Ekonomib.,10Värmecentral,11Verksatssb.,12 Garage, 13-21 Bostadshus,22-23 Portv.stugor,24 Kapell,25 transformatorstn., 26-27Oljecistern, 28 Brandredskap, 29 Vattentorn.

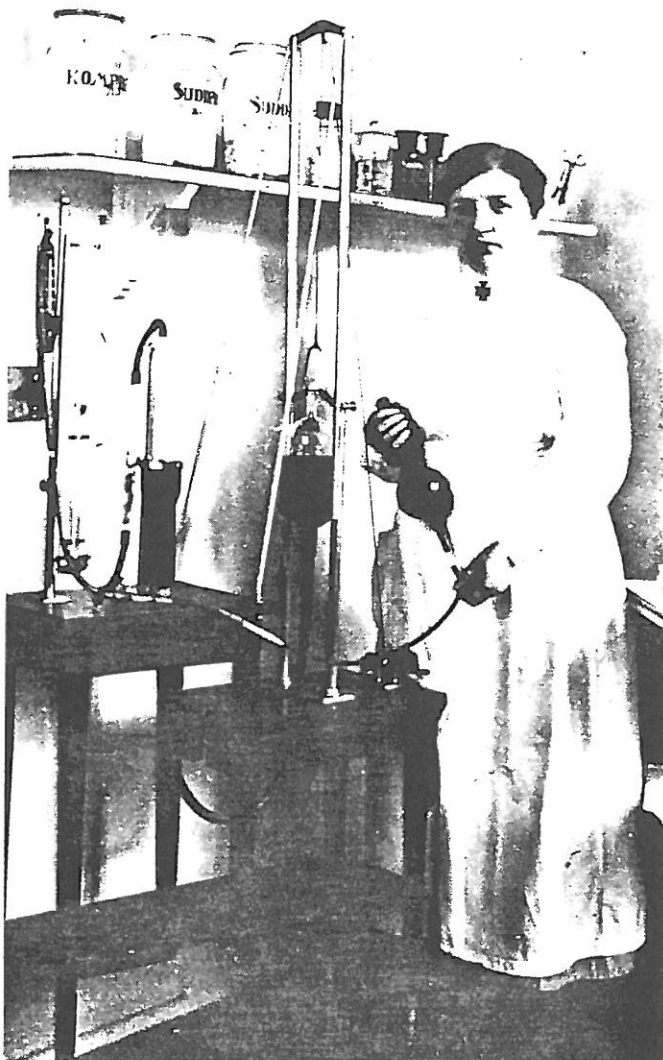
En sjuksköterska på Söderby demonstrerar en apparat för kvävgasbehandling, repro LM88/30.

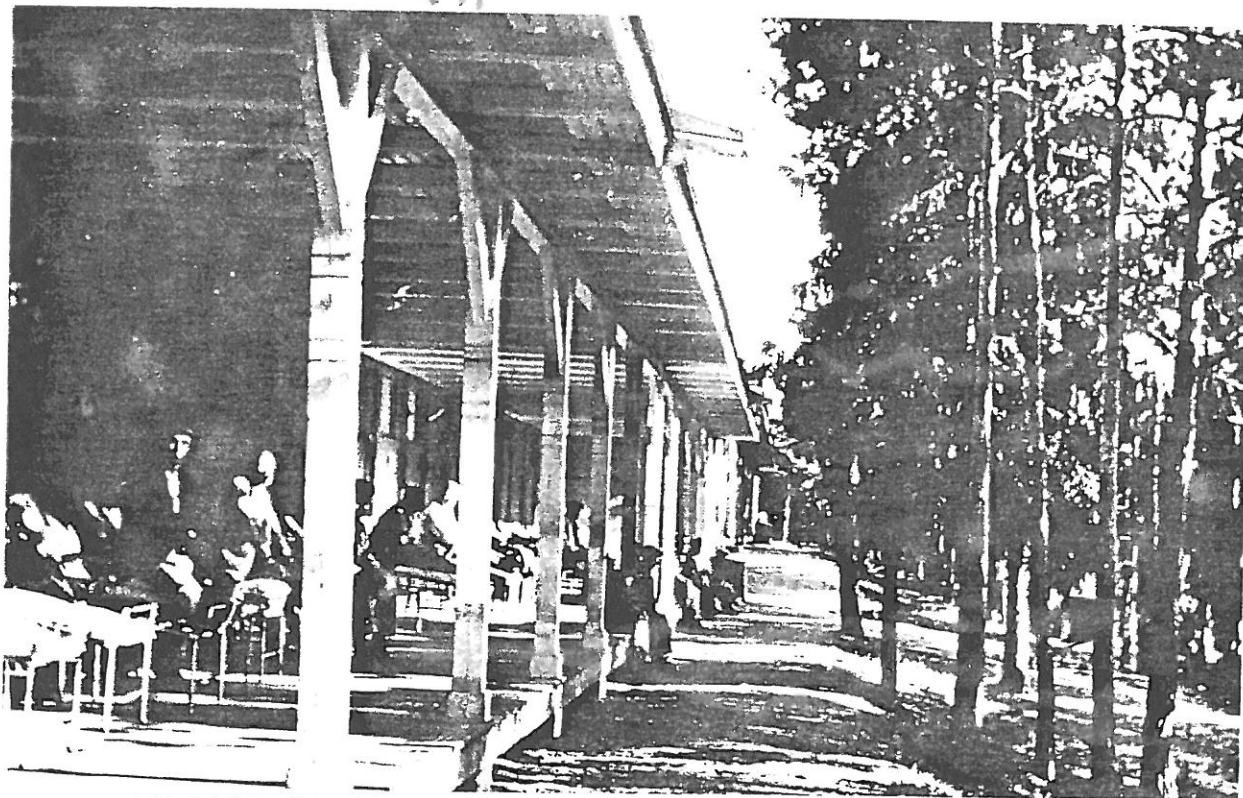
På det här fotot från 1921 ser vi en av de nu rivna ligghallarna, öster om huvudentrén, repro LM88/28.

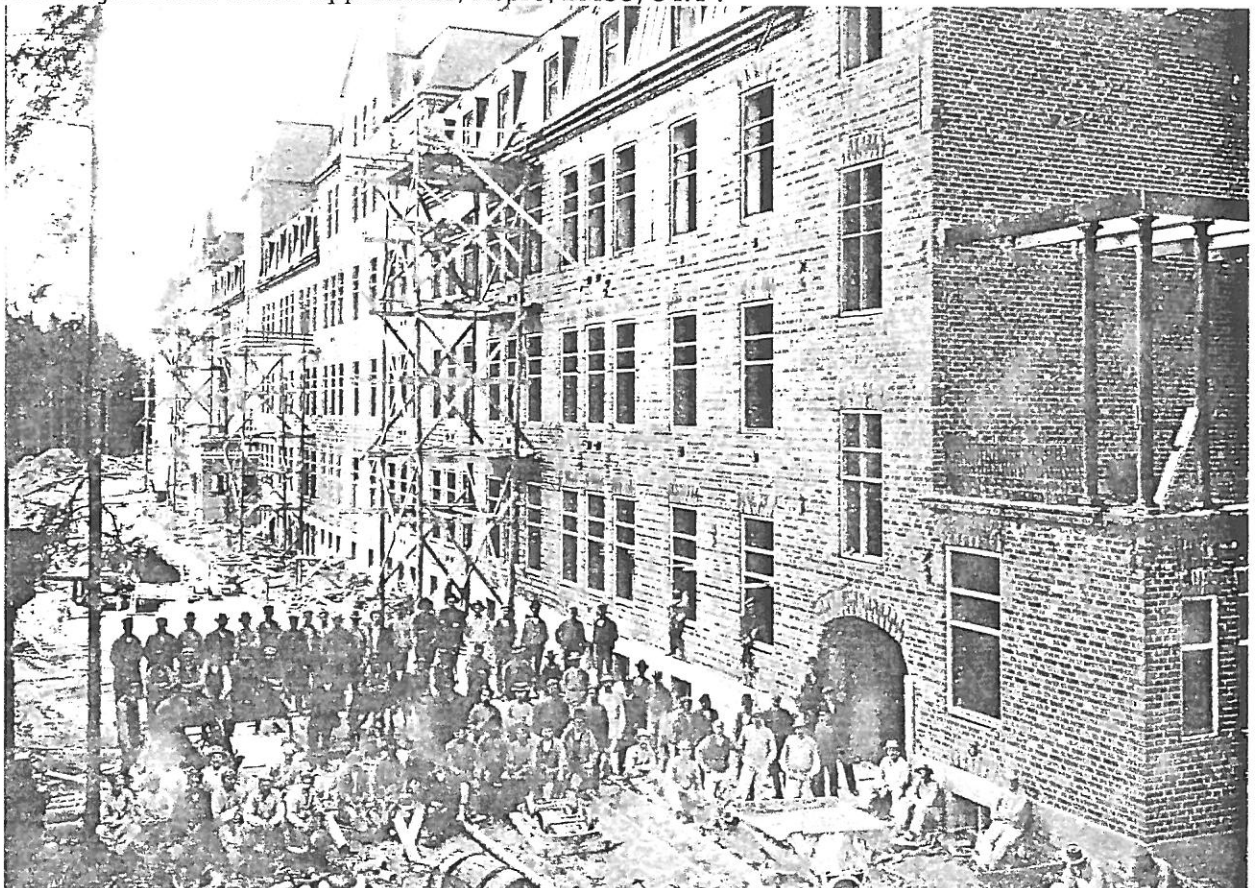
2. Huvudsjukhuset och 3. Entrébyggnad.

Byggnaden har en stomme av tegel med slätputsade fasader, avfärgade med ljus guldocker under brutet tak med avvalmade gavelpartier, täckt med ståndfalsad skivtäckt svartmålat plåttak med horisontella skarvar. Fönster med åtta lufter och dubbla tvärposter. Sydfasadens fönster är utbytta mot nya i aluminium under 1980-talet. Den gamla huvudentrén i sydfasadens norra ände revs i slutet av 1950-talet då den nya huvudentrén vid den södra gaveln uppfördes. Den har stomme av betong med gråputsad fasad med vita hörnmarkeringar under pappklätt sadeltak. Huset inrymmer cafeteria, toaletter och patienkassa.

Den övre luftraden i entrésidans fönster är igensatta och den invändiga rumshöjden sänkt.

Norra fasaden har senare tillbyggt med vädringsbalkonger, i betong och stål. Den ursprungliga planlösningen med patientrum åt söder, och personalutrymmen och samlingsrum i flyglarna mot norr har endast delvis behållits. Den invändiga rumshöjden är sänkt, trapplopp, dörrar, hissar, golv- vägg- och takbeklädningarna har bytts ut eller ändrats i patient-

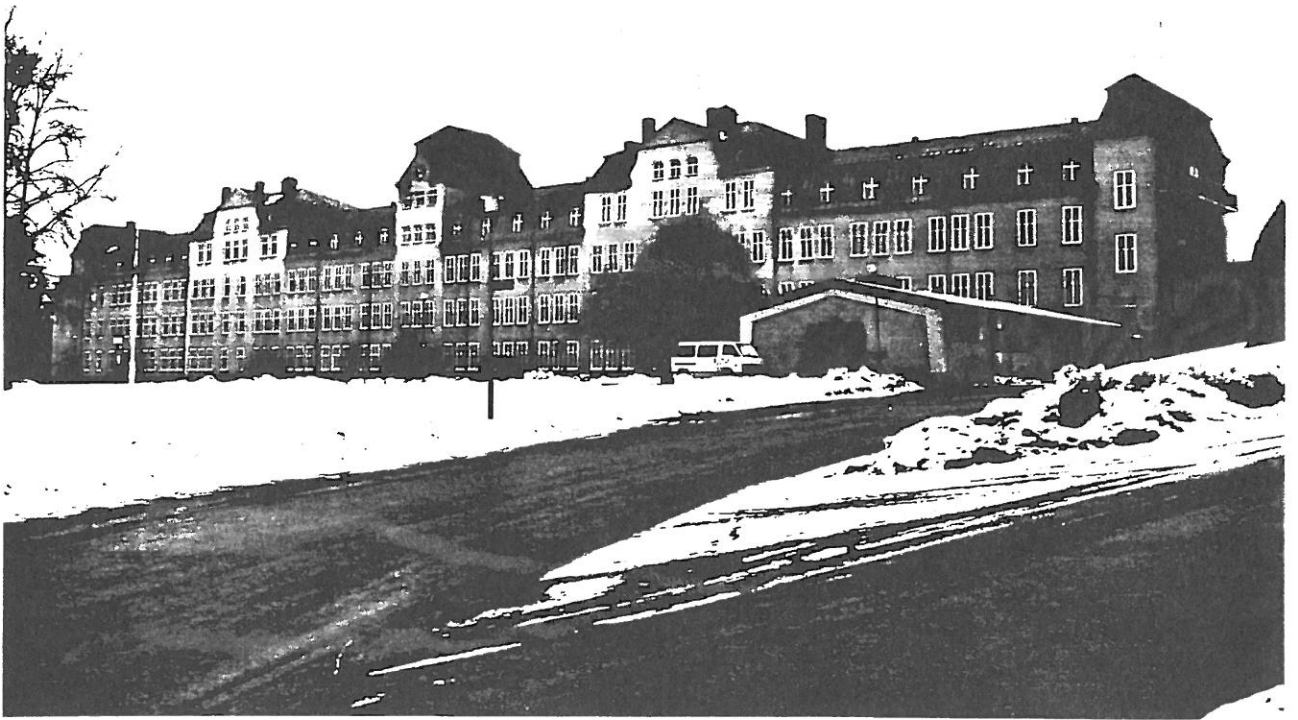
Huvudsjukhusets fasad mot söder 1988 och omkring 1930. På den äldre bilden ser vi rälsen på vilken man forslade fram kol till ångpannan. På huvudsjukhusets östra gavel finns en liten tillbyggnad i en våning samt två vädringsbalkonger, varav en är bevarad. Ett flertal av de ursprungliga skorstenarna som delade upp de väldiga takytorna har sedermera borttagits. På den äldre bilden ser vi att tall och gran kryper nästan ända in på huvudbyggnaden- ytor som idag används för parkering och vägar, foto Jan Granberg LM88/90:4 samt repro LM88/30.

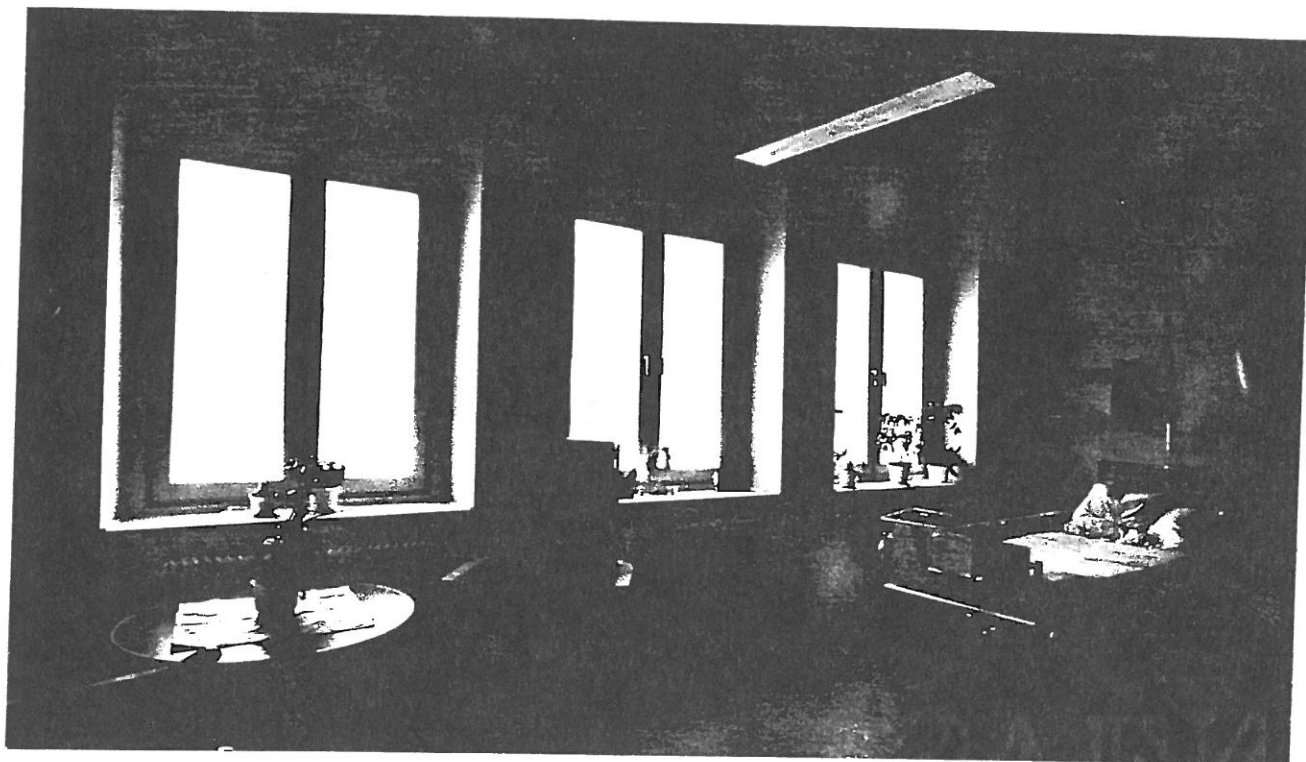
Foto av sal för fyra patienter mot söder, avdelning 2 med moderna fönster och sänkt tak. På den andra bilden: matrum i del av korridoren mot norr med ursprungliga fönster och oförändrad takhöjd, vilket medför att dessa rum är betydligt ljusare, trots att de ligger mot norr. foto Anna Ulfstrand LM88/87:35,36.

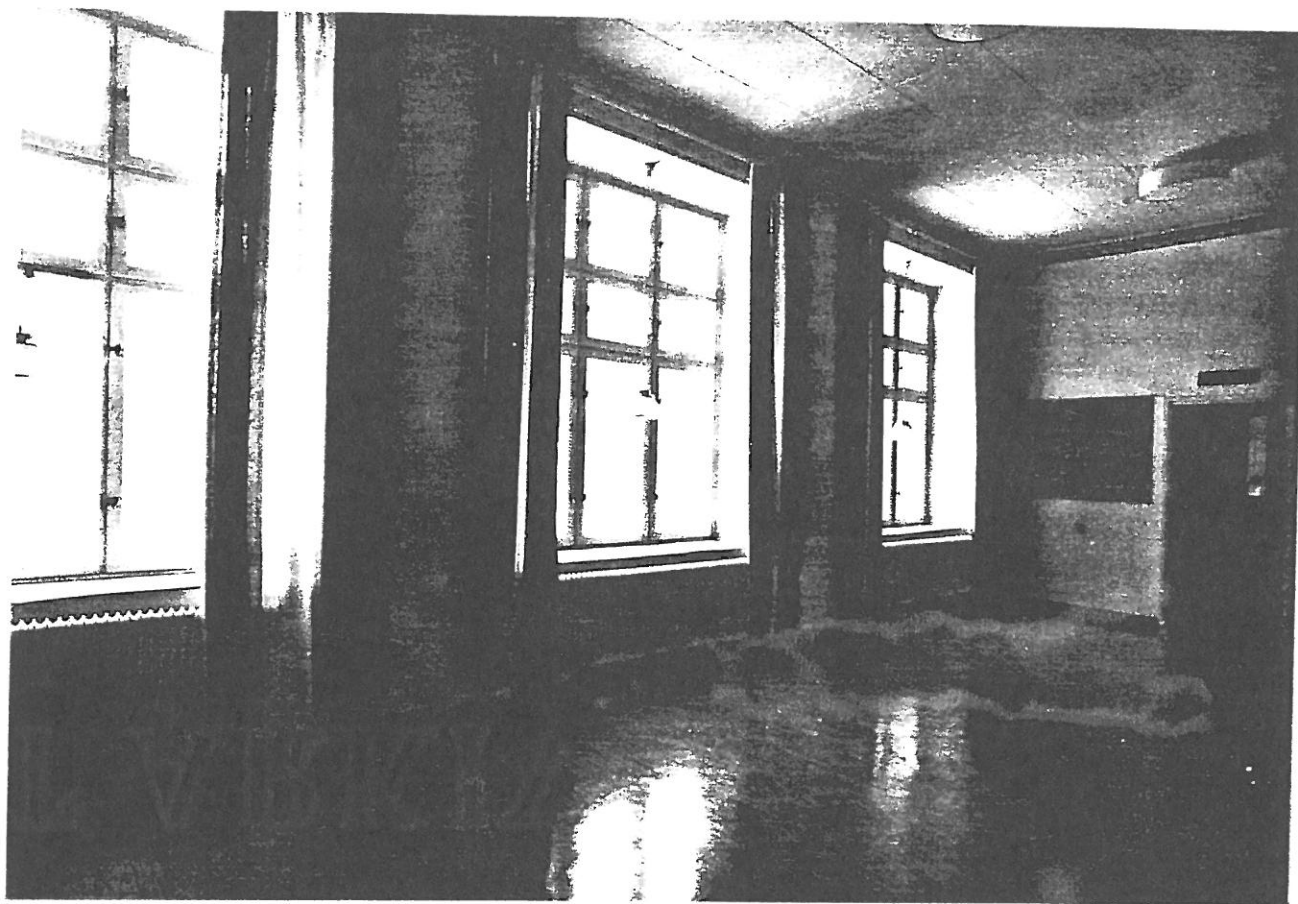
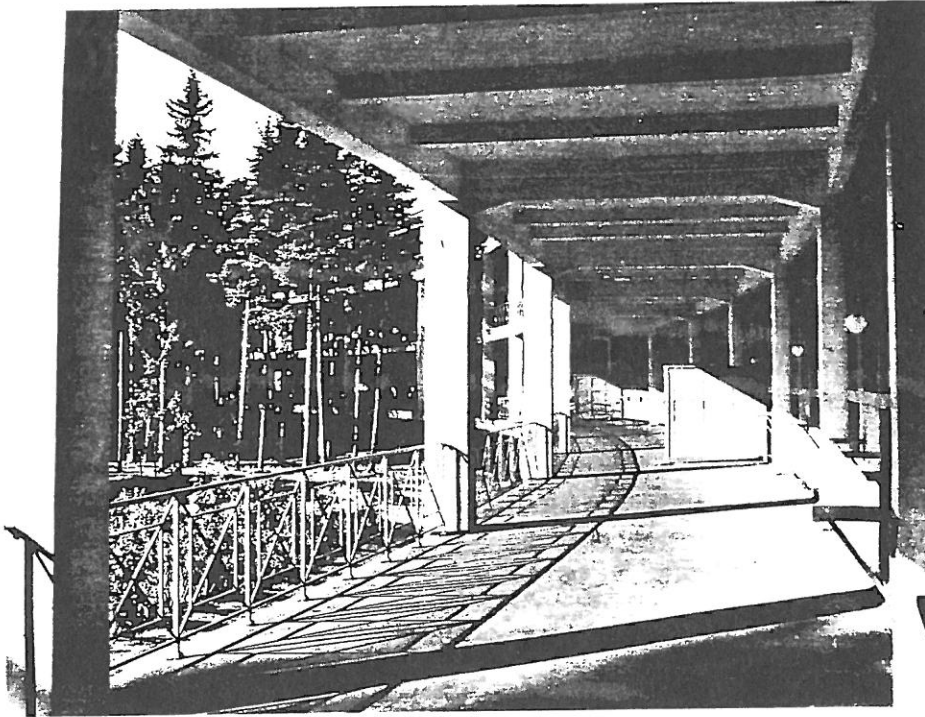
Överst: Interiör av ligghallen mot norr i dess ursprungliga omfattning .Foto: Rosenberg.LM88/27:3,4,5.

Nederst: Ligghallens nuvarande utseende från väster. Foto Jan Granberg, LM88/90:3

och behandlingsutrymmen så att sjukhusets lokaler skall uppfylla de anspråk på rationella lokaler den moderna sjukvården ställer. Den cirkelsegmentformade ligghallen, (uppförd 1926) som byggts ihop med huvudsjukhuset i hörnet av den norra gaveln och den östra långsidan, har en gråmålad, ursprungligen rödslammad lockpanelad betongstomme i tre våningar. De första två våningarna har mot öster enkelluftade fönster med spröjs för sex rutor. Den översta våningen har sexkantiga enkla fönsterlufter med spröjs för sex fönster. Denna våning är klädd med vitmålad fjällpanel. Även grunden är klädd med fjällpanel som svartmålat. Fasaden är uppdelad i fönsteraxlar i par med vitmålade liserner. Det andra och tredje våningsplanet är avskilt med kraftiga vitmålade våningsband. Ligghallen har ursprungligen varit mer än dubbelt så lång.

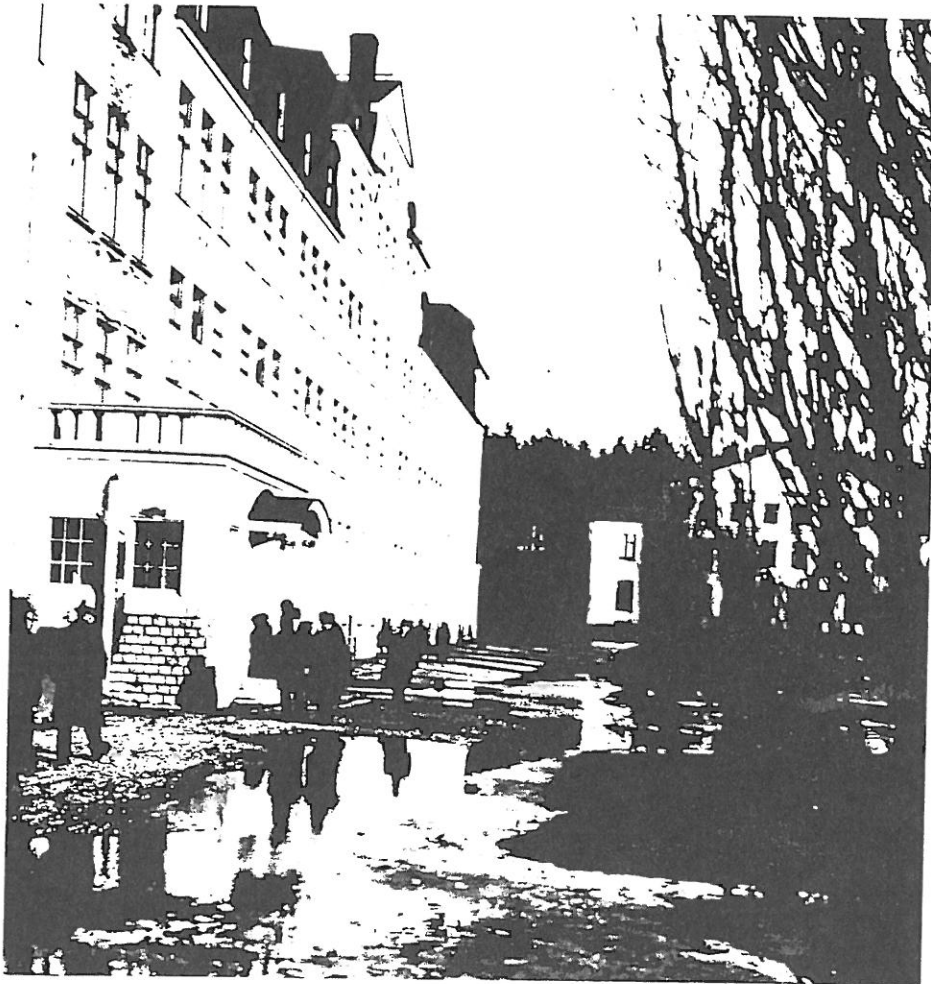
Så här såg huvudsjukhusets sydvästra fasad ut före ombyggnaden 1958 och med den då rivna äldre entrébyggnaden. Framför västfasaden var en rad med popplar planterade, repro LM88/27. Underst: Entrébyggnaden, hus 03, från söder och väster uppförd 1960 efter ritningar av arkitekt SAR Ingrid Uddenberg, Stockholm. Foto Jan Granberg, LM88/90:11.

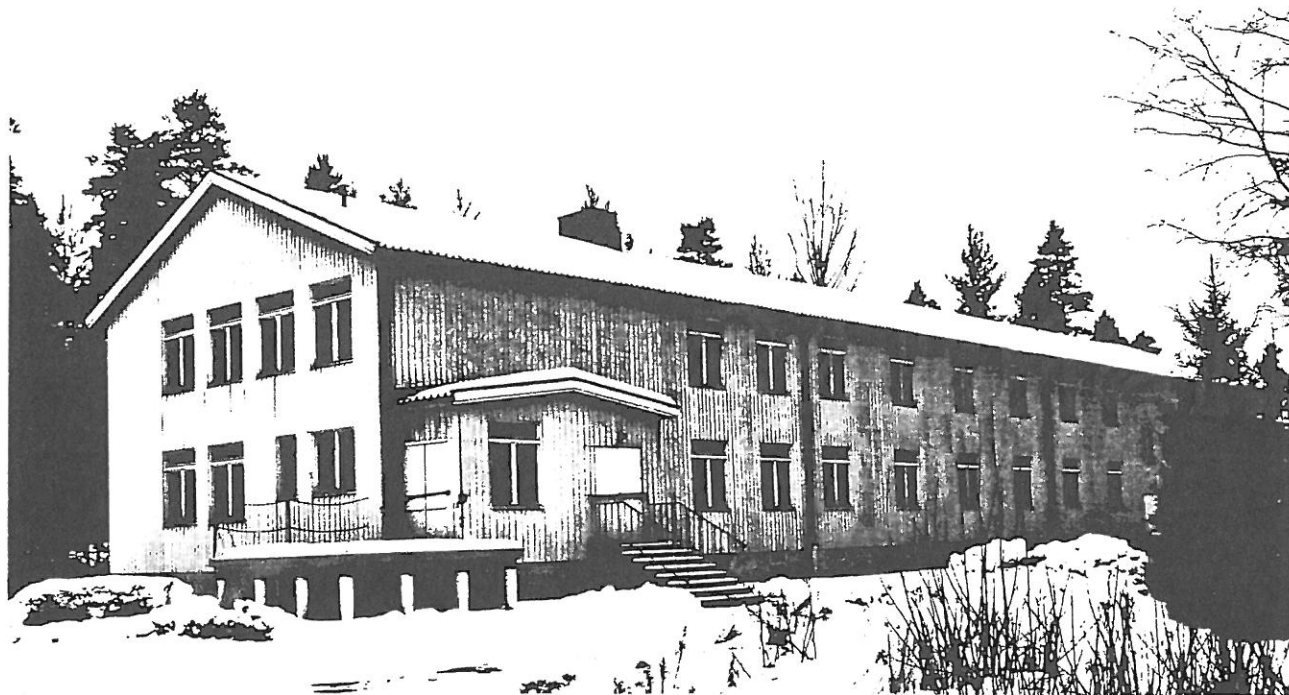
Den under 1940-talet uppförda vårdavdelningen för landsflyktiga baltar användes nu som beredskapslager av försvaret. Foto Jan Granberg, LM88/93:2.

Ursprungligen uppförd som vårdavdelning åt baltiska flyktingar under 1940-talet. En lastkaj har tillkommit senare. Byggnaden har en gulmålad och lockpanelad regelstomme på betonggrund under sadeltak klätt med enkupigt tegel. Treluftsfönster med tvärpost. Byggnaden används nu som beredskapslager av försvaret.

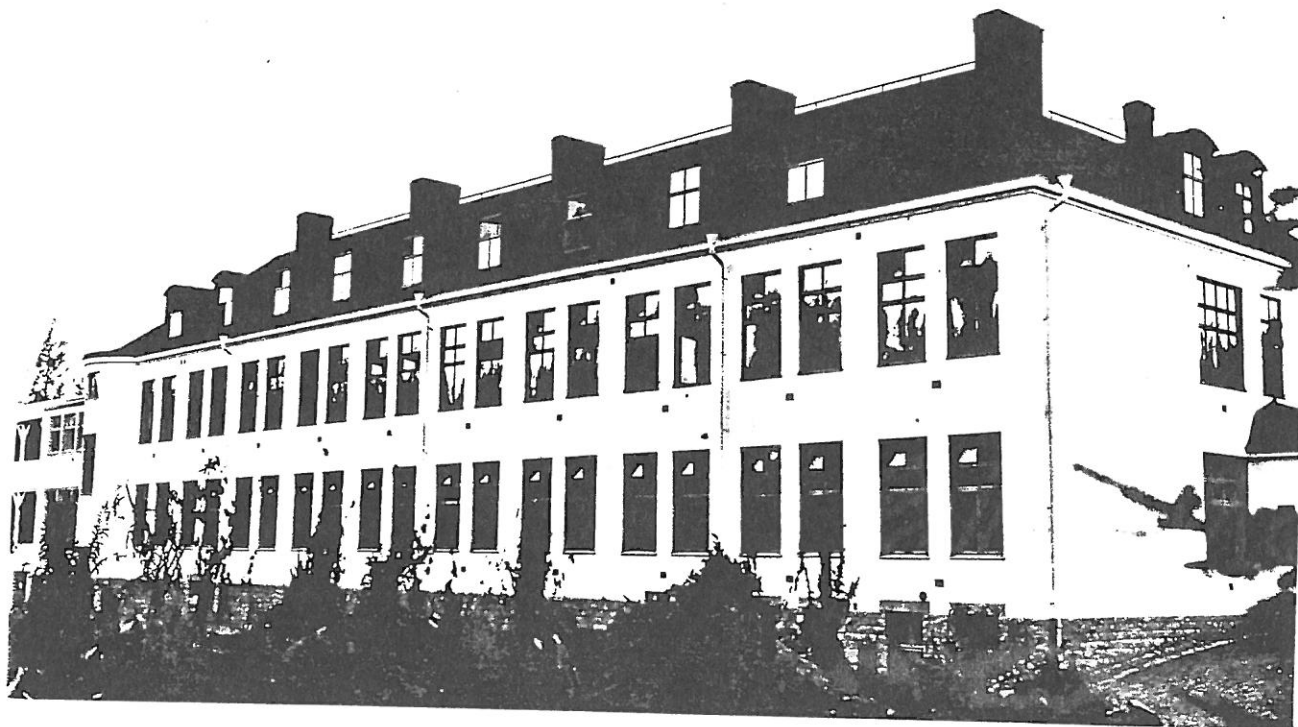
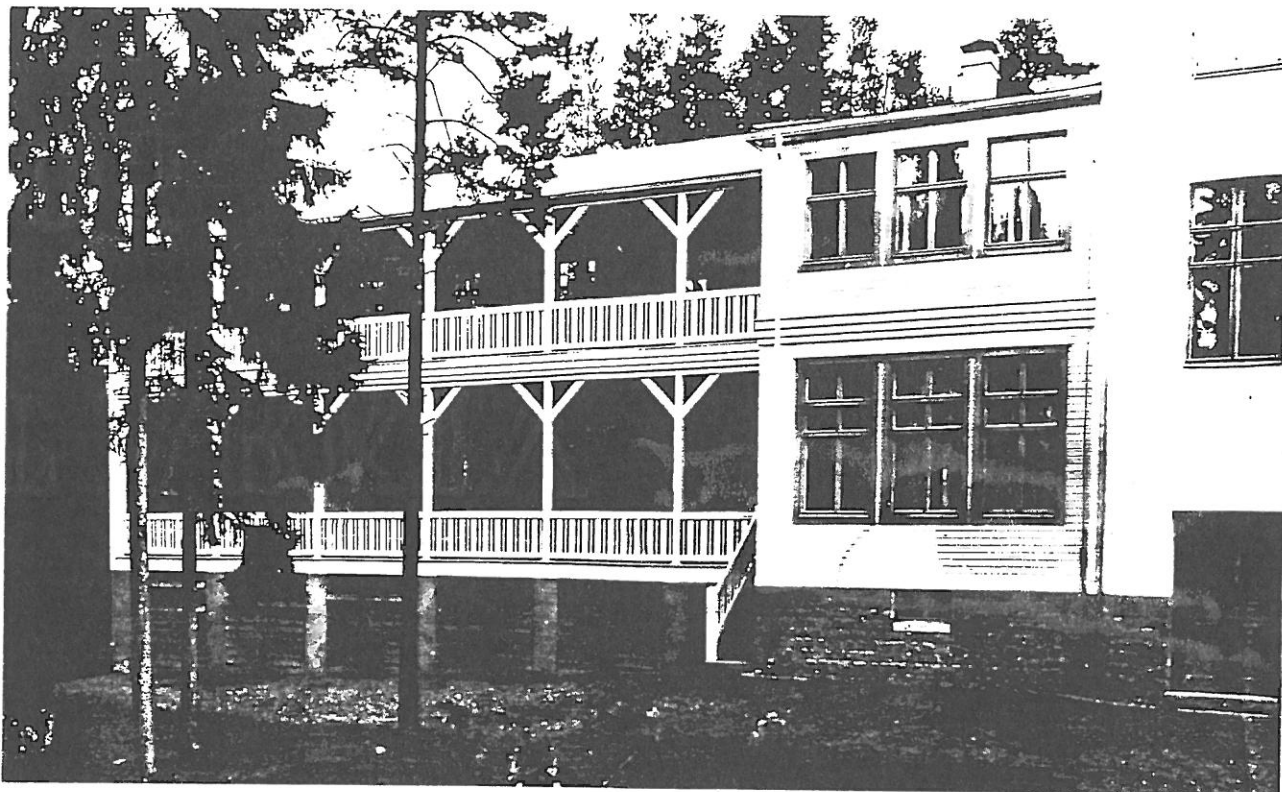
Enligt planen kallades privatavdelningen, nuvarande hus 05, för "afdelning för ömtåligare patienter". Sju år efter sjukhusets invigning byggde man mot byggnadens västra gavel en särskild ligghall för privatpatienterna. Den har sedermera rivits. Bilderna visar hus 05 på 1920-talet med ligghallen längst till vänster, samt detalj av ligghallen, repro LM88/27:12 och LM88/27:11.

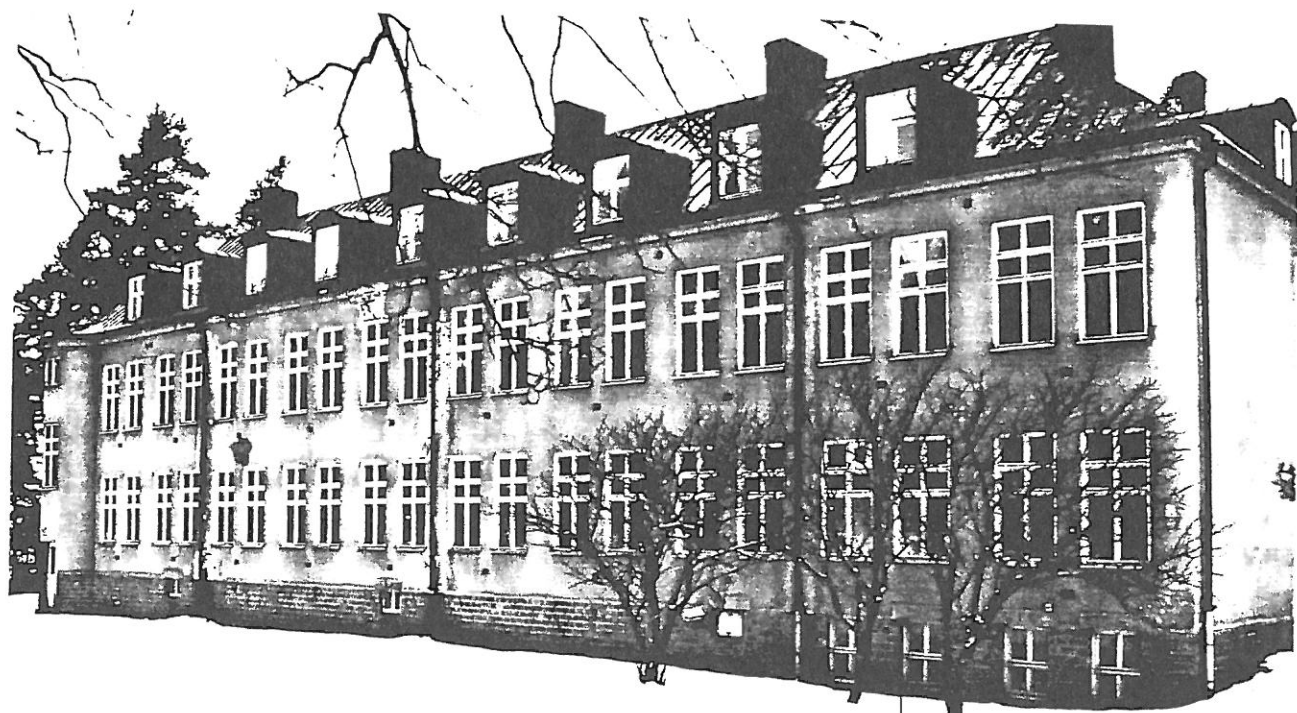
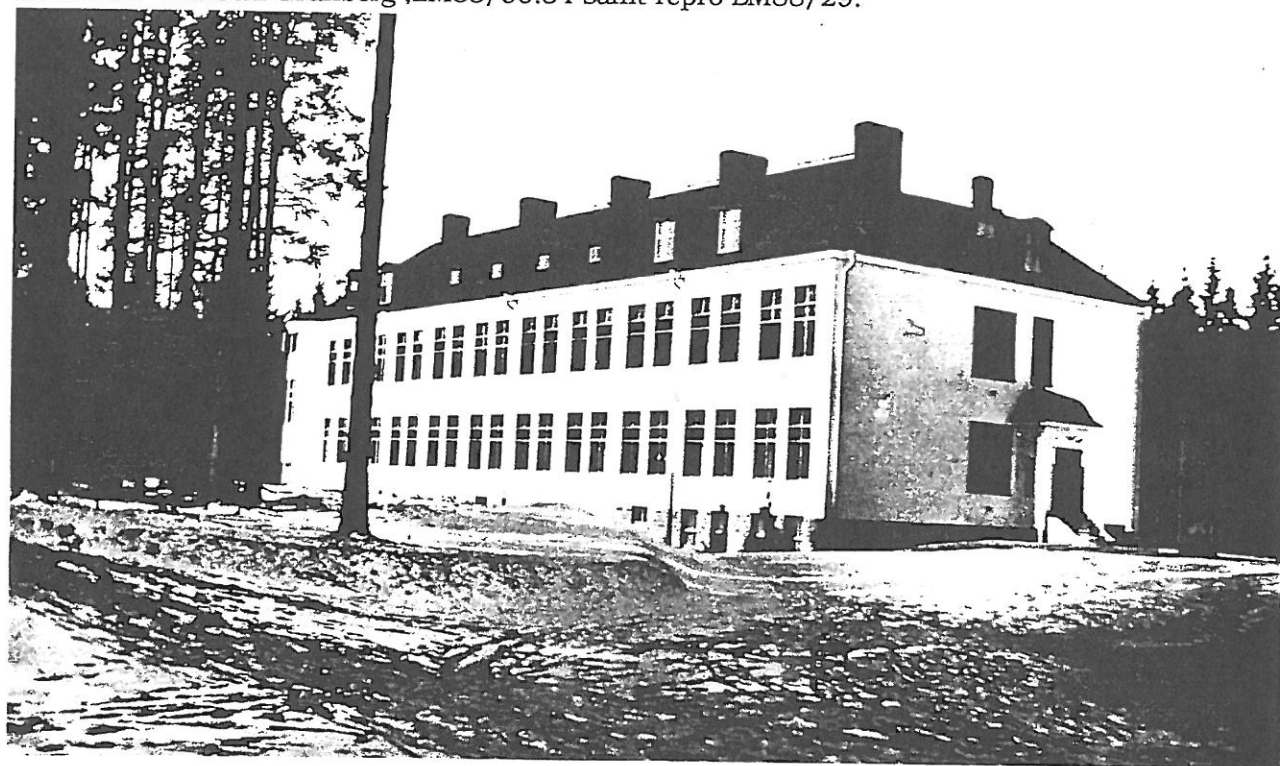
Hus 05 i mars 1988. Ursprungligen hade byggnadens södra takfall fyra större och fyra mindre vindskupor. Idag är det nio med samma utförande som de ursprungliga större kuporna. Vi ser att huset ursprungligen hade vit puts med mörkare färg på fönsterbågar och -karmar samt var försedd med vita stuprör. Förhållandet är som synes nu det omvända. foto Jan Granberg ,LM88/90:34 samt repro LM88/29.

Huset har stomme av tegel och fasad av gul slätputs under sadeltak med avvalmade gavelspetsar och vindskupor. Taket är täckt med svartmålad skivtäckt, ståndfalsad plåt med horisontella skarvar samt står på en grund av kvaderhuggen granit med fogstrukna skarvar.

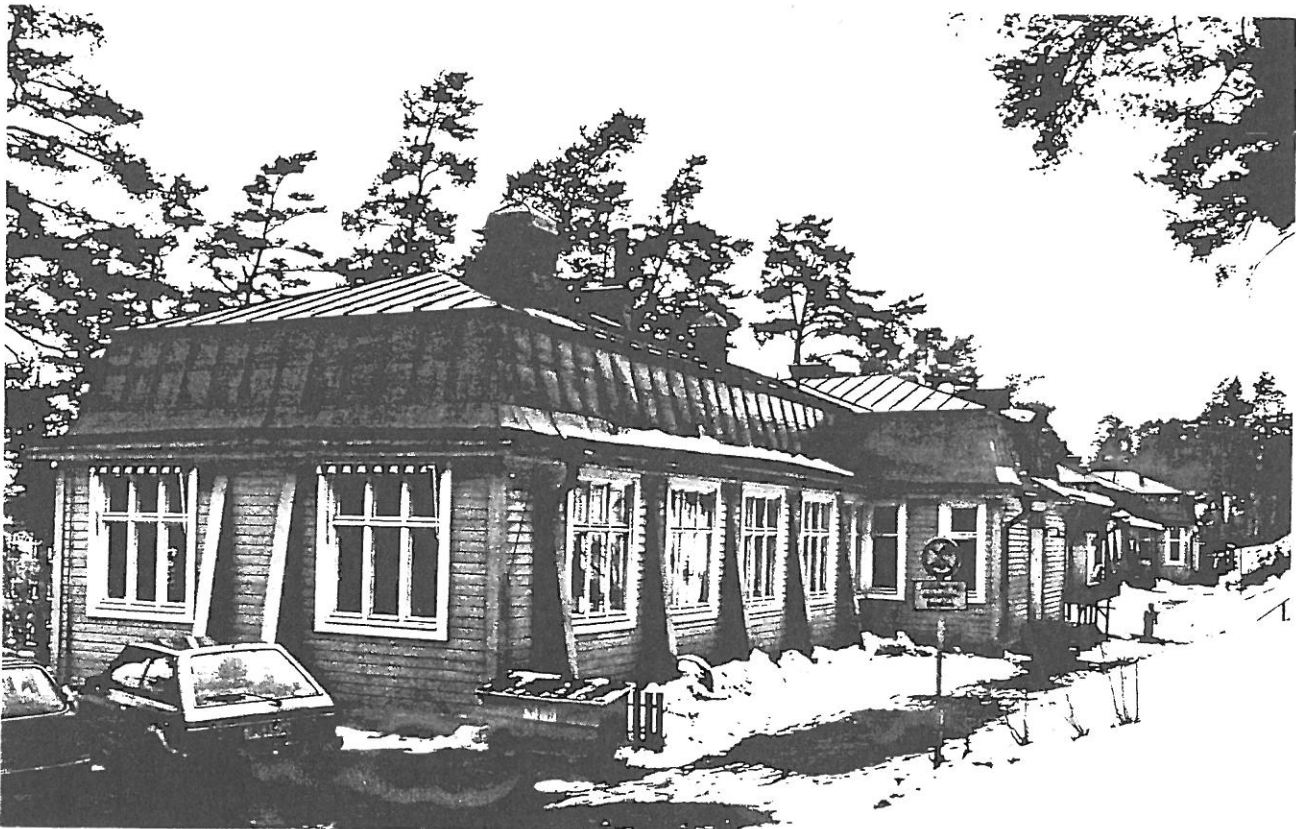
Sommarpaviljongerna, hus 07 och 08, från sydost. De byggdes som vårdavdelningar för barn och användes nu som barndaghem. foto Jan Granberg, LM88/87.

Husen har en regelstommar med snedsträvor som är klädda med gulmålad, ursprungligen rödslammad, liggande fasspontpanel med vita fönsterfoder. Sexluftsfönster med en tvärpost.

Byggnaderna har brutna tak med avvalmade gavelspetsar, täckta med svartmålad skivtäckt, ståndfalsad plåt med horisontella skarvar. De båda byggnadskropparna är senare sammanbyggda genom en sammanbindningsdel med regelstomme klädd med gulmålad fasspontpanel under ett plant tak med nedraget takfotsparti. Taket är täckt med svartmålad ståndfalsad bandplåt. Sannolikt är grunden av kvaderhuggen granitsten med fogstrukna skarvar, utom under sammanbindningsdelen som står på en betongplatta.

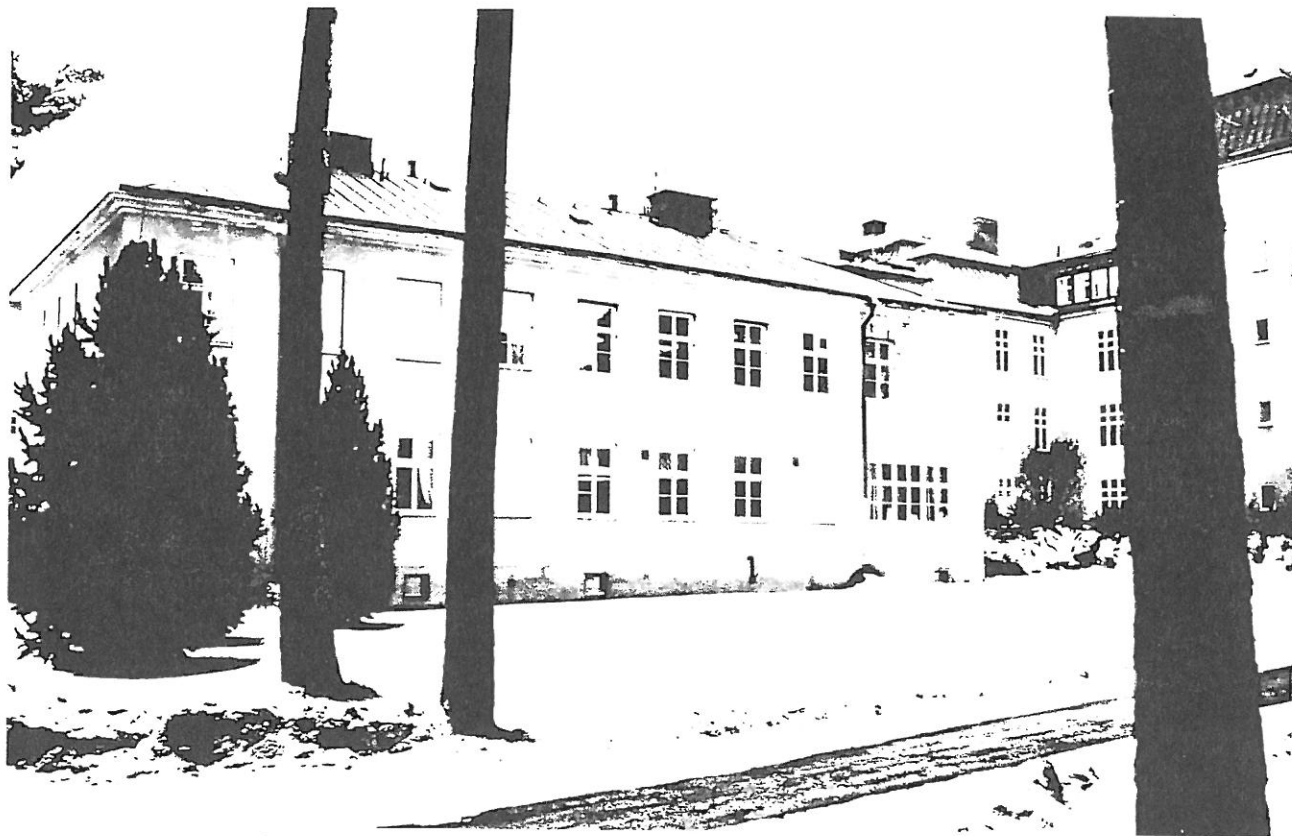
Undersöknings- behandlingsbyggnaden 1988. Uppförd 1929 efter ritningar av Viktor Eklöf, hus 04, foto Jan Granberg, LM88/90:29.

Byggnaden har en stomme av tegel med gul slätputs under sadeltak med avvalmade gavelspetsar, klätt med svartmålat, ståndfalsad skivplåt med horisontella falsar. Den är uppförd 1929 efter ritningar av Viktor Eklöf på Stockholms fastighetskontor, daterade 1925. Huset hade från början en till huvusjukhuset ledande sammanbindningsdel som numera är riven

Behandlingsbyggnaden har ett trapphus i vardera kortändan av huskroppen. Mellan trapphusen löper en korridor placerad mitt i byggnaden med laboratorier och undersökningsrum på båda sidor. Snickerier och spegeldörrar från byggnadstiden har i allmänhet bevarats, men hissen är utbytt. En del av den äldre röntgenapparaturen har tagits om hand av Medicinhistoriska museet.

Senare tillbyggnader är dels ett lockpanelat och brunbetsat burspråk på östra långsidan, dels en täckt gång med stomme av klena t-balkar, täckt med korrugerad plåt och -plast som byggts till mot husets östra gavel och leder ned till källarplanet.
