SÖDERBY SJUKHUS

En kulturhistorisk undersökning

Jan Granberg

Stiftelsen Stockholms läns museum * Läns museibyrå

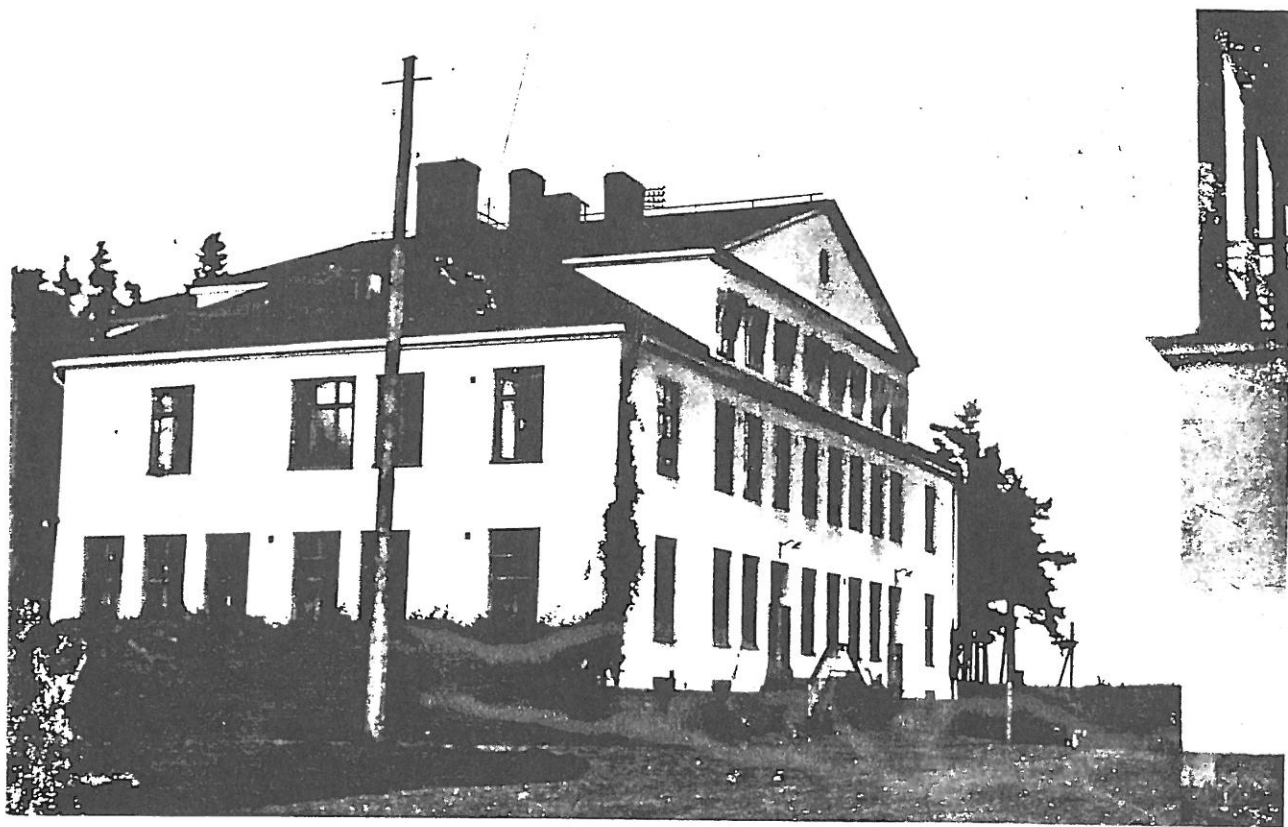
Administrationsbyggnaden omkring 1910, LM88/29.

Från början användes bottenvåningen för sjukhusadministrationen med arkiv i källaren och de övriga våningsplanen uppläts som bostäder åt läkare och chefsadministratör. Huset har två trapplopp; ett ursprungligen tänkt för kansliet och ett för husets bostadsdel. Genom en planlösning med L-formade korridorer har flera rum på bottenvåningen och en trappa, fönster i flera vädersträck. Fönsterinsättningen är assymetrisk. att de tre våningsplanen redan från början hade olika fönstertyper berättar om att byggnaden dels planerades som arbetsplatser, dels som bostäder. Utrymmen avsedda för arbetsplatser fick generellt stora fönster och det sämst orienterade rummet mot nordost erhöll sex fönster, i stället för normalt fyra. Numera nyttjas hela byggnaden som kontor åt sjukhusadministrationen. Västfasaden hade ursprungligen två entréer, se foto, varav en satts igen senare.

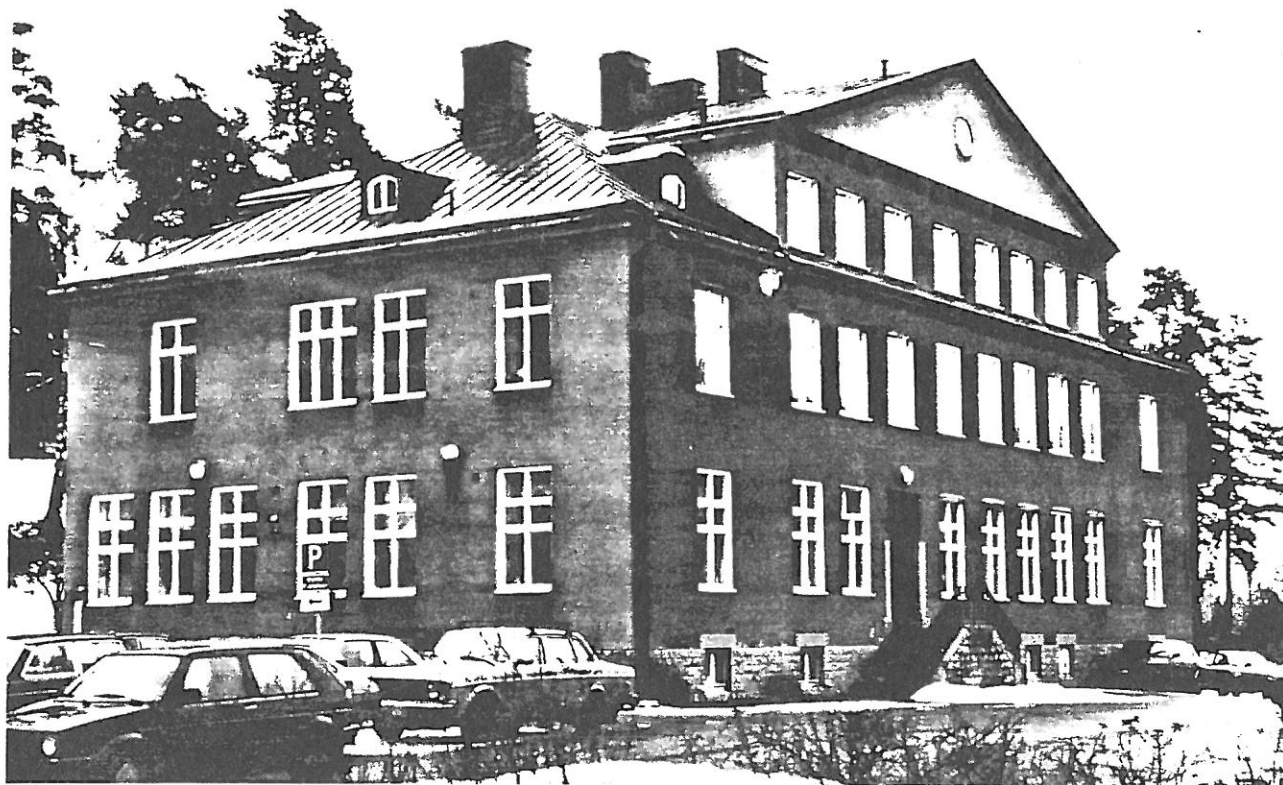
Administrationsbyggnaden, hus 01, är beläget omedelbart öster om huvudsjukhuset. Jämfört med byggnadens ursprungliga utseende har en vindskupa tillkommit mot väster, och en entrédörr på västfasaden har satts igen. Husets ursprungliga färgsättning bestod sannolikt av puts avfärgad i vitt med mellanblå snickerier, foto Jan Granberg, LM88/90:17

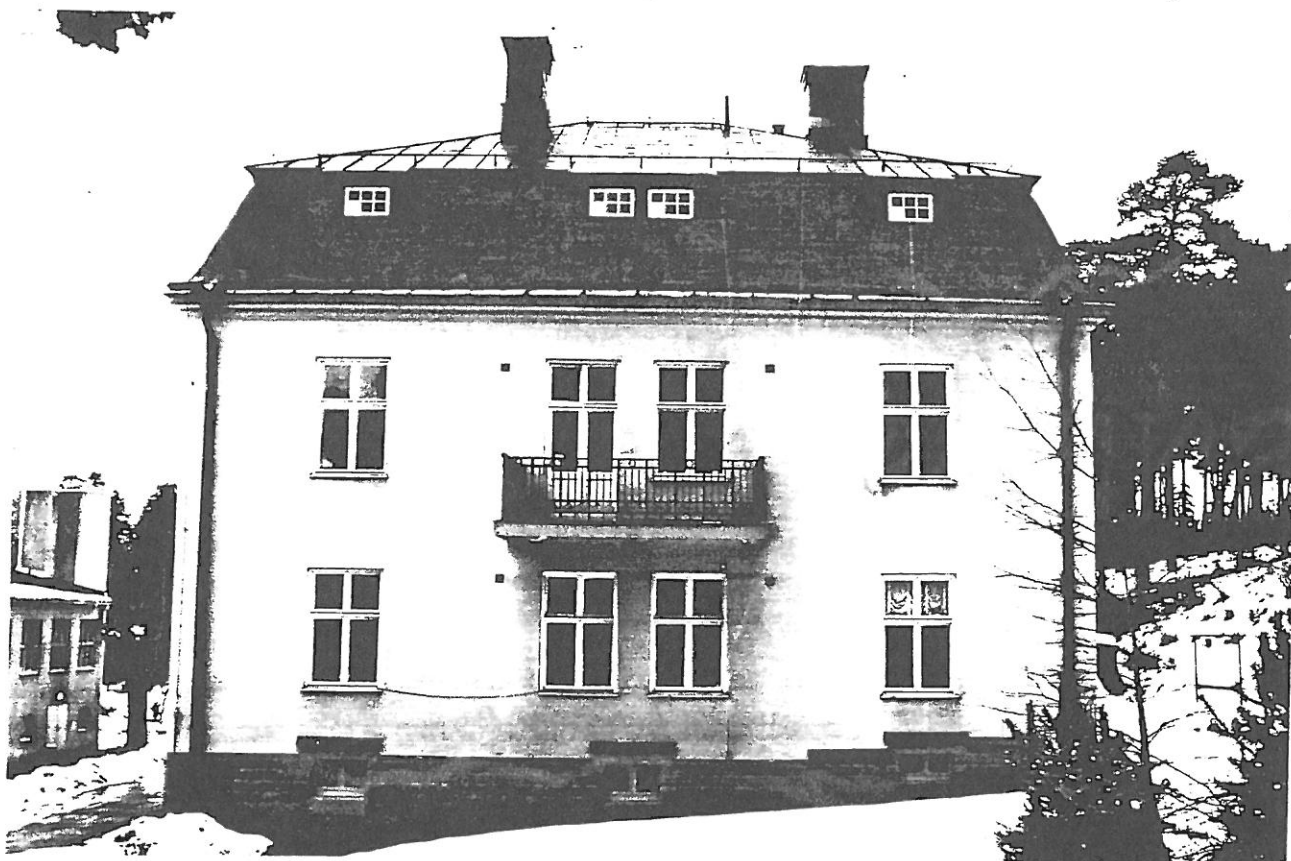
Bostadshus för betjäning. Hus 13. Byggnaden tillhör de hus som förändrats minst genom åren bortsett från att fasaden, dörrar och fönster med tiden fått en annan färgsättning. Foto Jan Granberg.LM88/90:20.

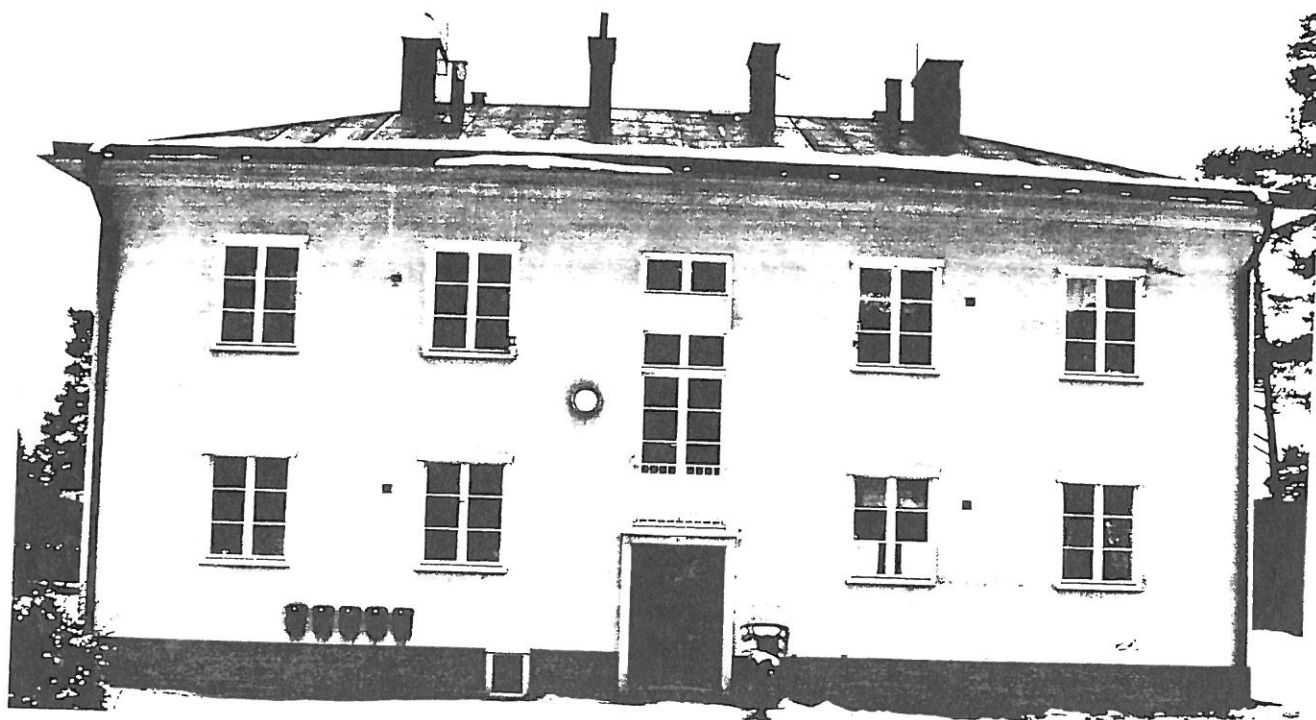
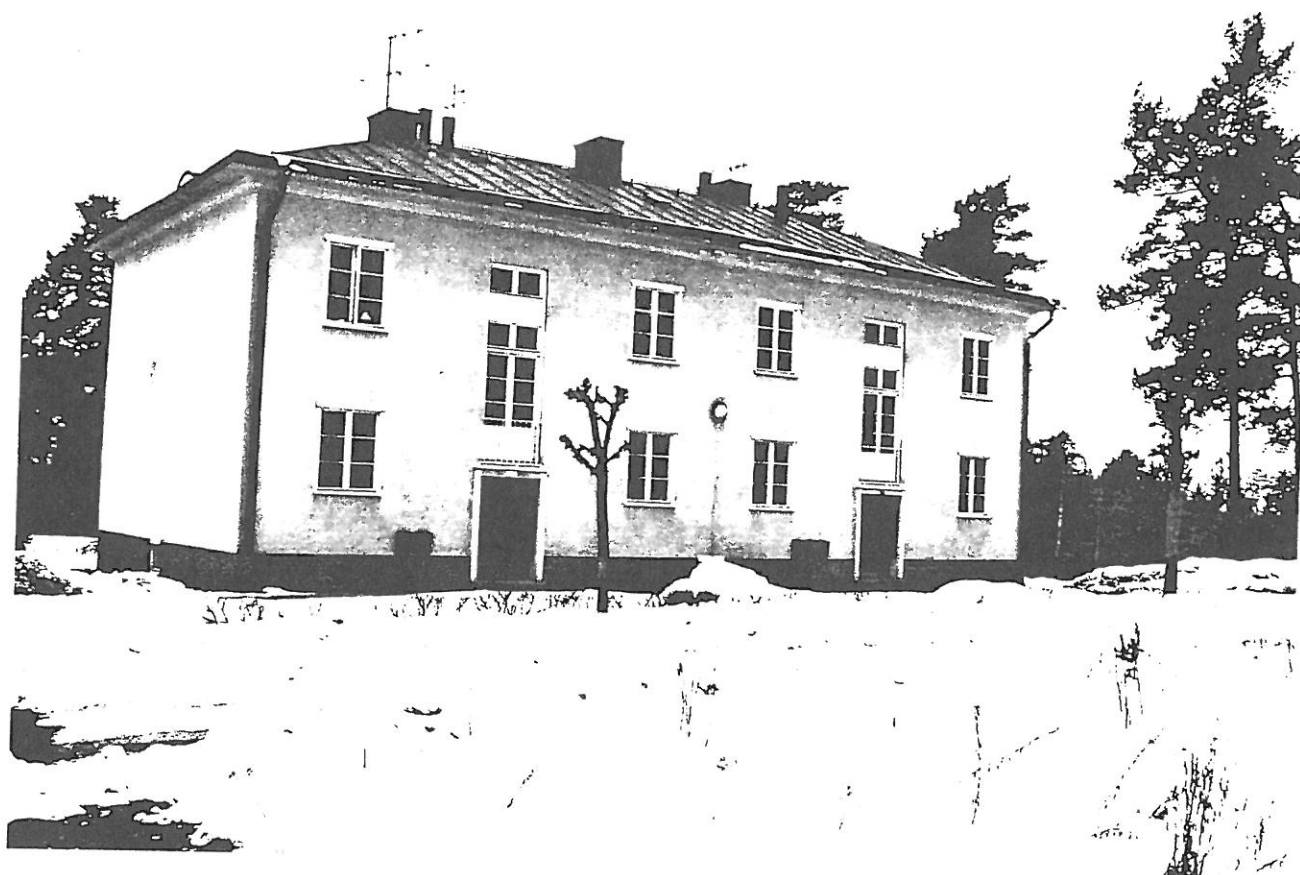
Överst: Bostadshus för patientfamiljer uppfört 1931, hus 15. Foto Jan Granberg, LM88/93:14

Underst: Bostadshus från 1931 för patientfamiljer, hus 14. Foto Jan Granberg, LM88/93:17

Två byggnader med hyreslägenheter i två våningar vardera, uppförda omkring 1930 för patientfamiljer, littererade "A" och "B". Stomme av tegel med gul slätputs på hel källare av betong under sadeltak med avvalmade gavlar, täckt med svartmålade, ståndfalsad, skivplåt med horisontella falsar. Tvåluftade vitmålade fönsterbågar med spröjs för tre rutor i varje luft. Franska balkonger i trapphusen. Grönmalade ytterdörrar. trapphus med golv i mörkgrå konststen, väggar och tak målade i blågrått med enkla räcken i smidesjärn.

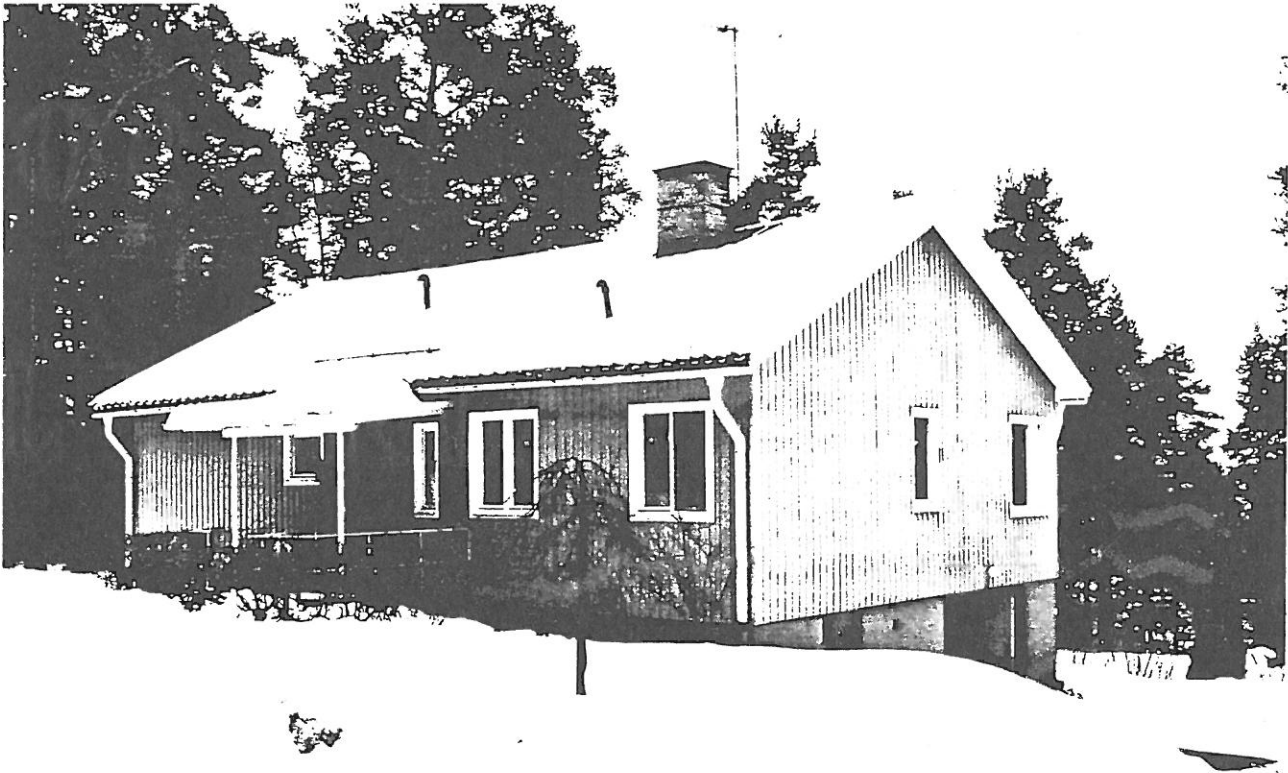
Läkarvilla, Hus 20. (Hus 17- 20 är så gott som identiska med undantag för färgsättningen). foto Jan Granberg, LM88/93:29.

Fyra, med undantag för färgsättningen, identiska villor uppförda på 1940-talet. Hus 20 har en ljusröd locklistpanelad regelstomme på hel källare med garage av betong. Byggnaden har ett tegelklätt sadeltak. Tvåluftade, vitmålade fönster utan foder. Över entrétrappan av betong ett nästan plant, pappklätt tak på på runda vitmålade järnrör. Vitmålat trappräcke av bandjärn.

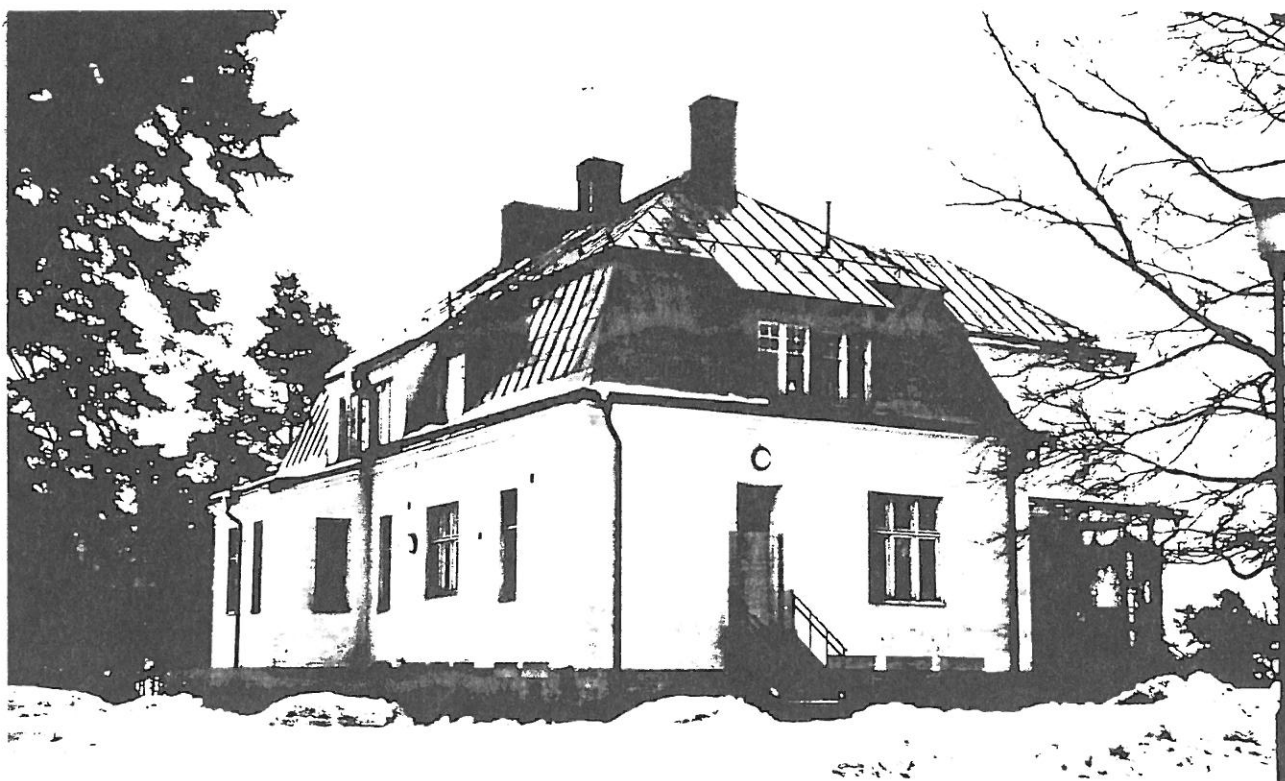
Exteriör av överläkarvillan 1988. foto Jan Granberg, LM88/90:9

F.d. överläkarvillan som numera inrymmer sjukhusets undervisningsavdelning. Ritningskopior signerade Gustav Wickman 1906, avseende fönstersnickerierna finns i sjukhusets arkiv. Överläkarvilla är tillsammans med kapellet en av områdets bäst bevarade byggnader. .

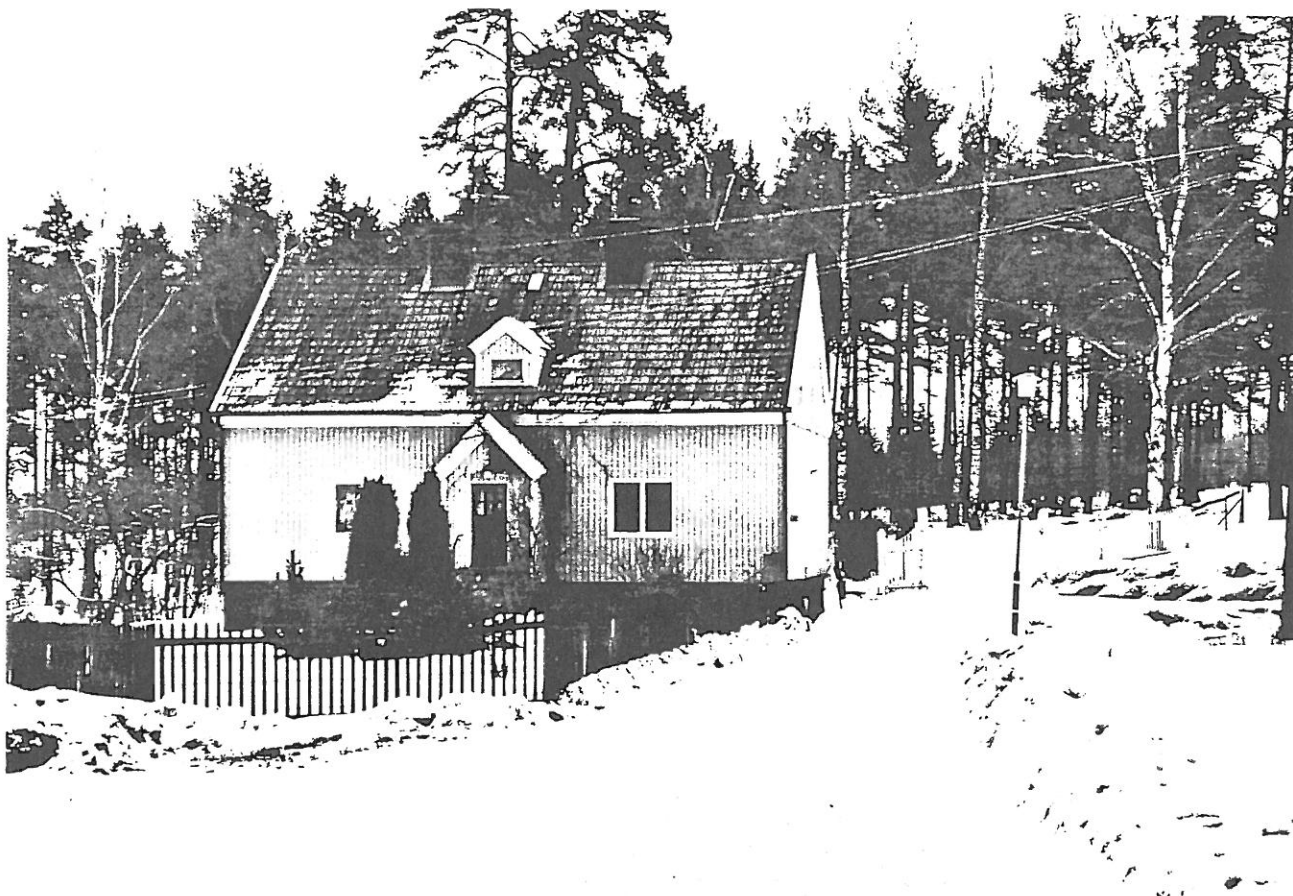
Bostadshus med regelstomme på stengrund som klätts med gul pannplåt på 1970-talet. Sadeltak klätt med tvåkupigt tegel. Två skorstenar klädda med svart plåt och en vindskupa. Fönster av tvåluftstyp utan mittpost och fönsterfoder.

Norra portvaktstugan från söder. Foto Jan Granberg, LM88/93:11.

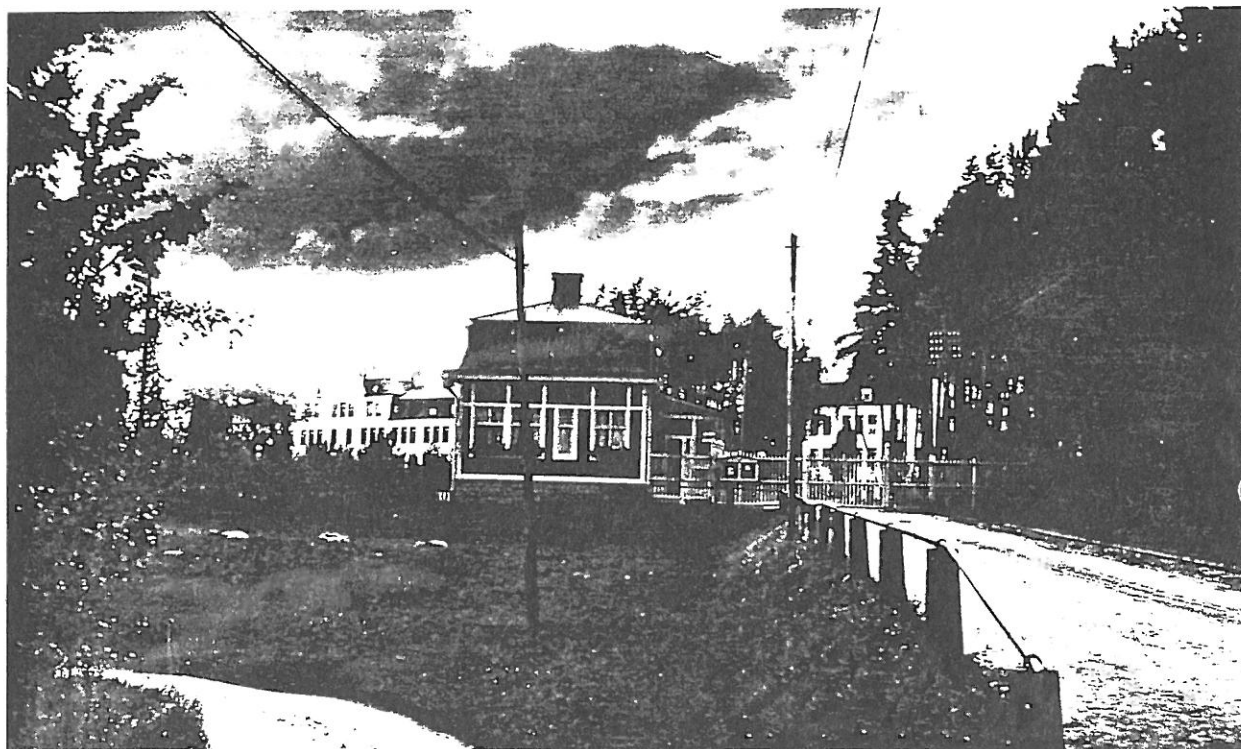
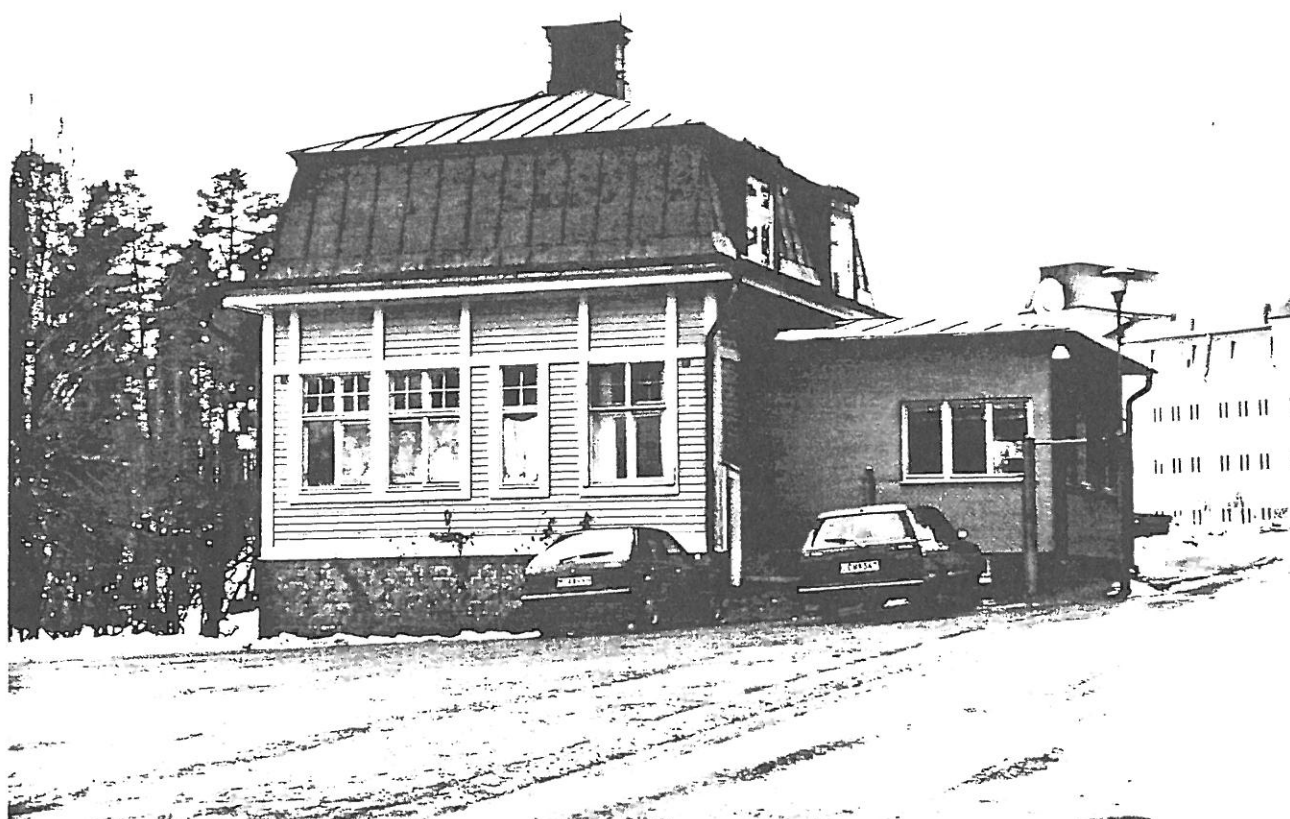
Hus 23 portvaksstuga omkring 1920 och 1988. Enligt det äldre fotot var stugan ursprungligen avfärgad med röd slamfärg och vita foder, våningsband etc. På ången framför huset ligger något vitt. Vid en jämförelse med andra foton, visar det sig vara några getter som ligger och vilar. De såg till att anläggningens stora gräsytor alltid var välansade. Foto Jan Granberg, LM88/91:0 och repro LM88/27:8.

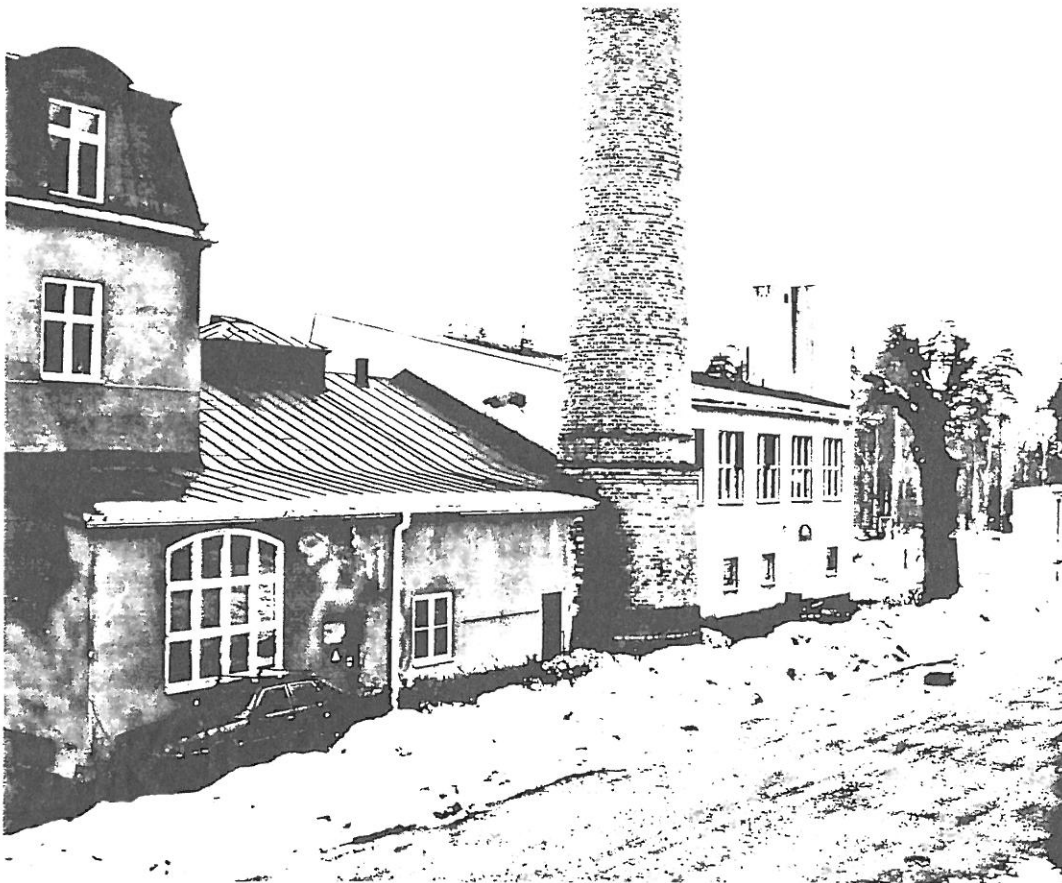
Hus 10 med värmecentralen från sydost. Närmast det gamla ångpannehuset med den fd. maskinhallen som ursprungligen hade tre stora tolvrutade fönster med stickbågeformiga avslutningar i bottenvåningen och personalbostäder och kontor på 1 och 2 trappor. Längst bort i bild ligger den nya värmecentralen, Foto Jan Granberg, LM88/90:22.

Sedermera har stall, kolhus och vedbodar rivits och rälsen för koltransporten har tagits bort. I stället har man uppfört oljecisterner och garage strax efter andra världskriget på ungefär samma plats som där de gamla kohuset och stallet stod. Ångpannecentralen har byggts till under 1940-talet med en modern panncentral.

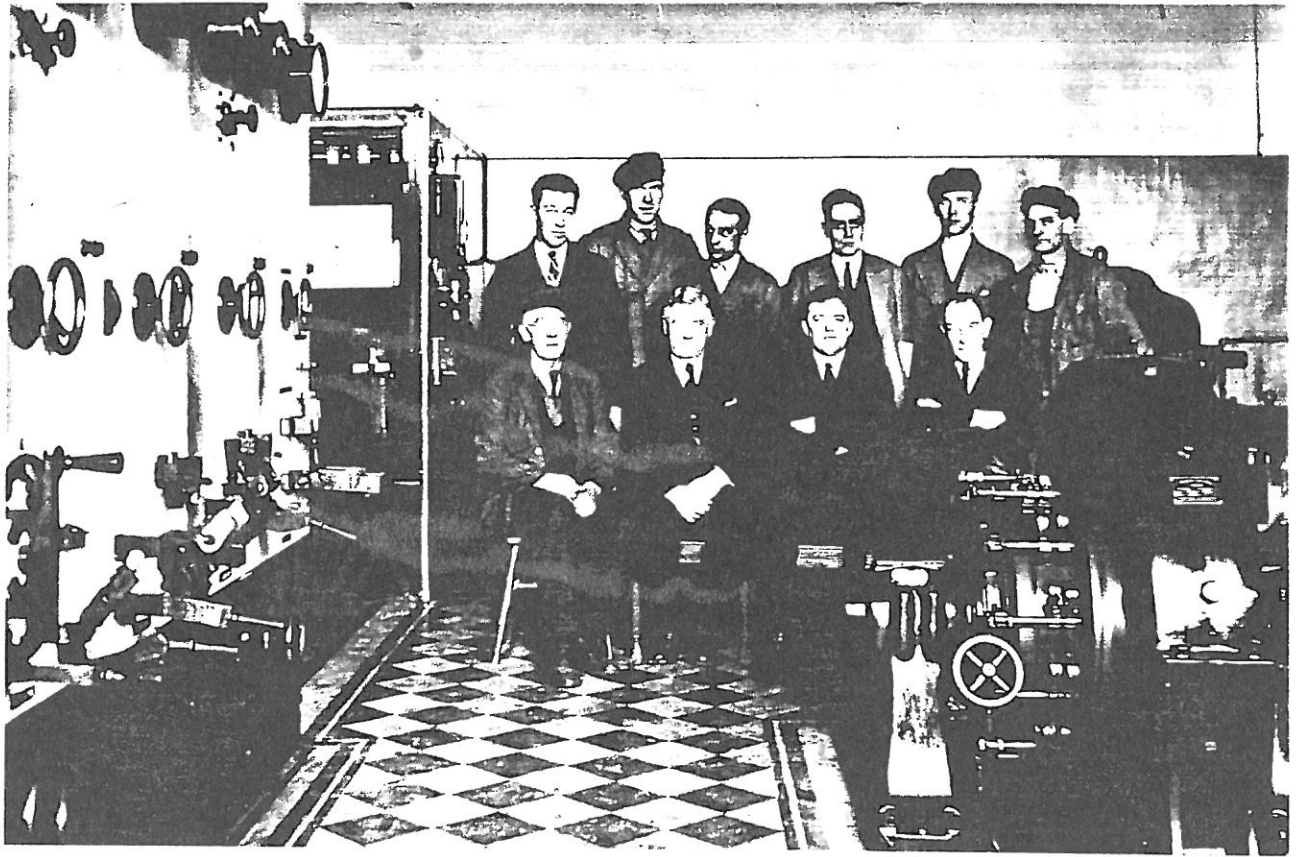
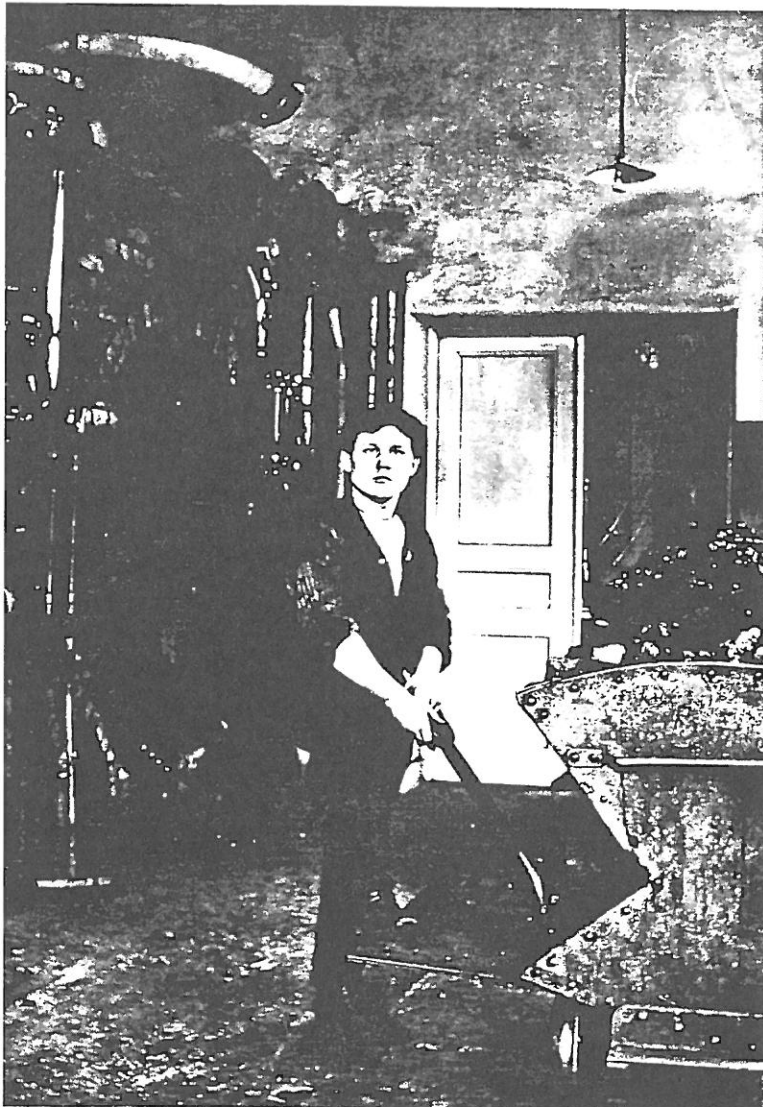
Eldaren Carl Gustaf Söderholm i ångpannehuset. På den andra bilden ser vi Söderholm några decennier senare då han avancerat till arbetsledare, sittande som andre man från höger. Längst till höger skymtar de råoljedrivna tändkulemotorerna och generatorerna och till vänster ser vi den för tiden typiska kontrollpanelen i vit marmor, repro LM88/84:4,5

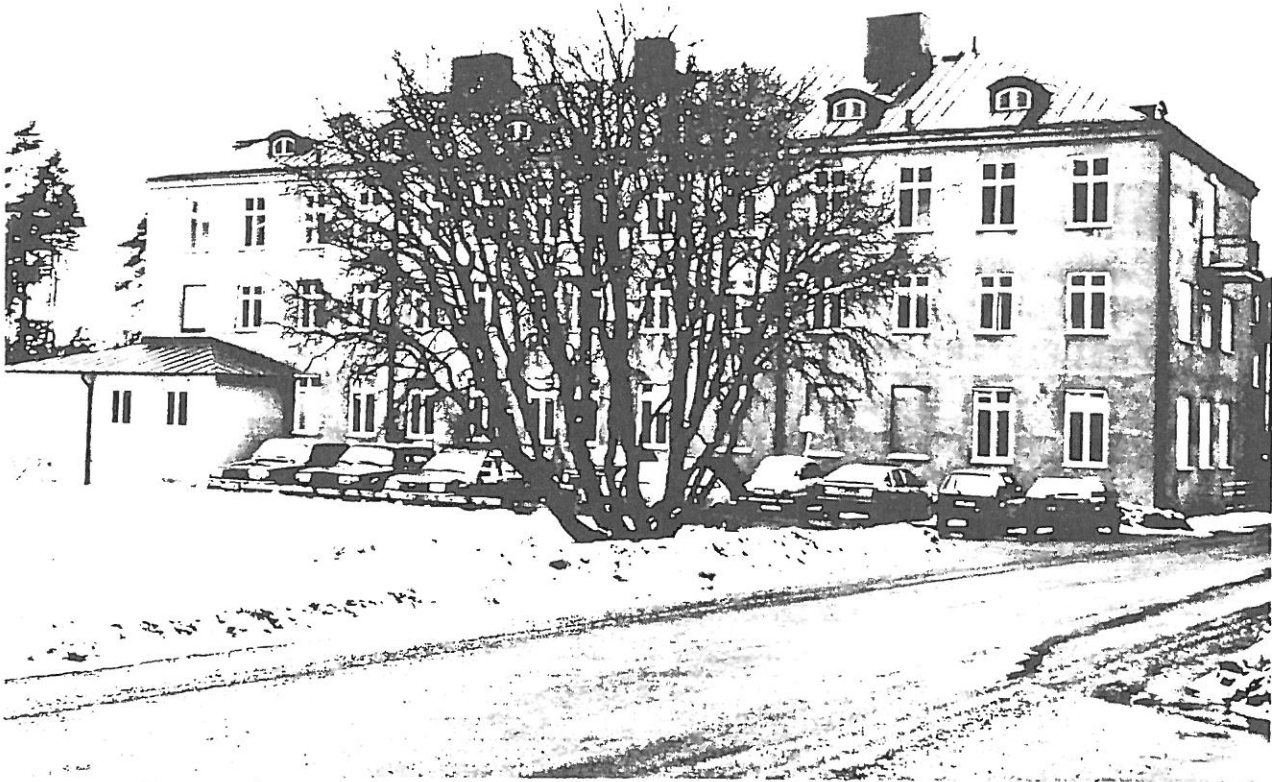
Huset har en stomme av tegel med slätputsad fasad, avfärgad med grön umbra som står på en grund av kvaderhuggna granitstenar med strukna fogar och har ett sadeltak med avvalmade gavelspetsar och små vindskupor, täckt med svartmålad skivtäckt ståndfalsad plåt med horisontella skarvar. Vitmålade fönstersnickerier. I likhet med de andra tegelbyggnaderna på området var ekonomibygnaden från början vitputsad med blågrå fönstersnickerier, Se bild s. 8
Tillbyggnaden i en våning har stomme och grund av betonghålstén under pulpettak med svartmålad bandtäckt plåt. Huset inrymmer centralkök på bottenvåningen, matsalar på 1 trappa och fd. personalbostäder, numera kontor på två trappor.

Exteriörfoto av ekonomibygnaden, hus 09, från sydost. Foto Jan Granberg, LM88/91:14

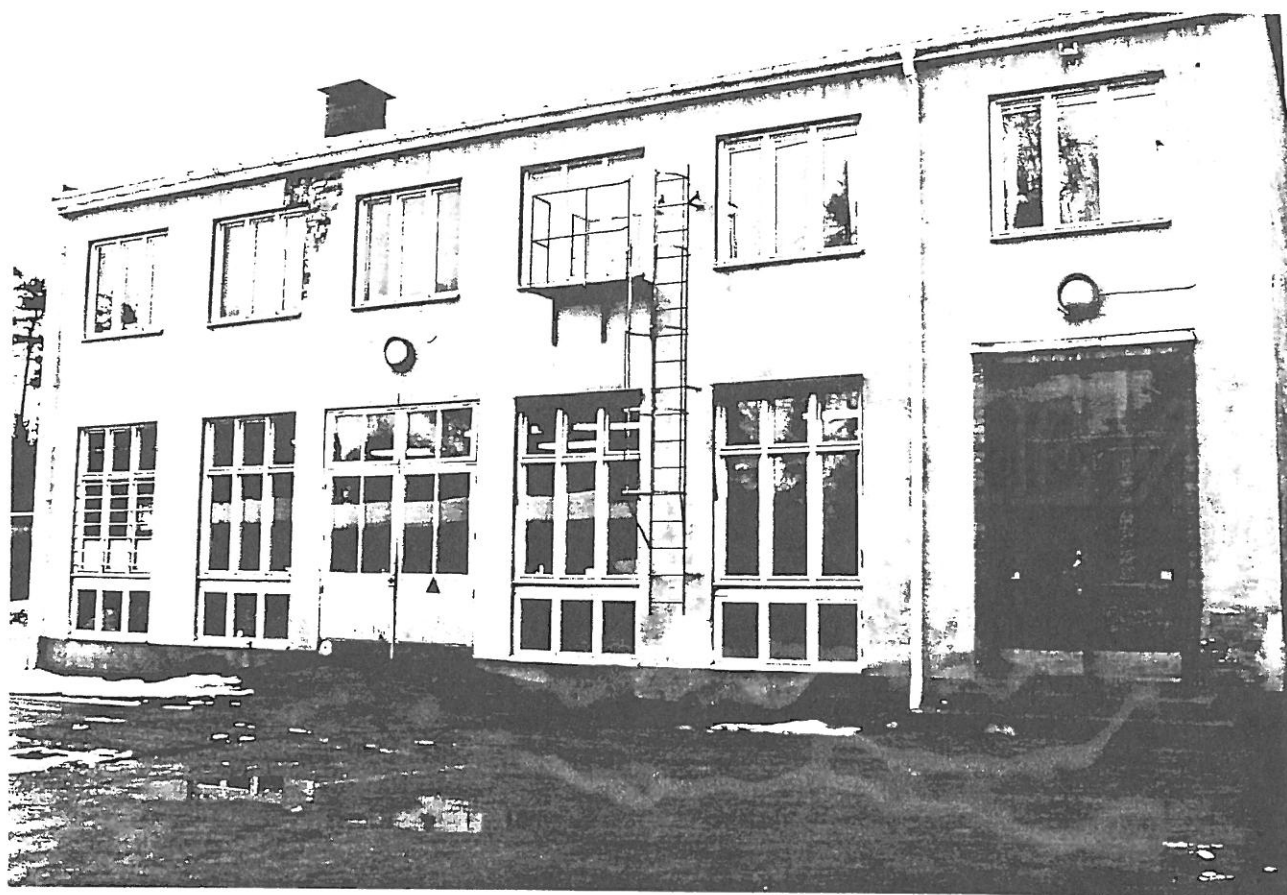
Den nya värmecentralet uppfördes under 1940-talet På 1 trappa förråds- och kontorsutrymmen. Foto Jan Granberg, LM88/92:2

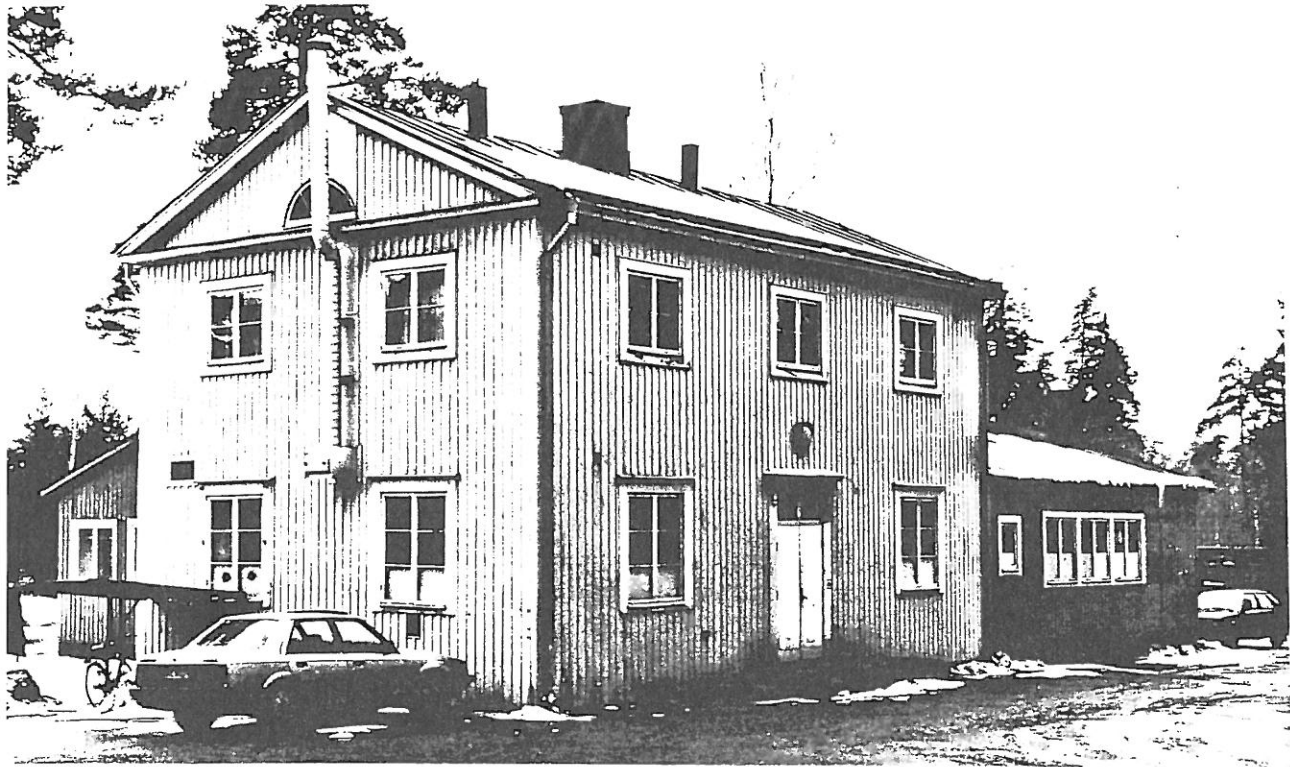
Byggnaden är uppförd 1924 och har stomme av bräder klädd med blåmålade stående locklistpanel på betonggrund under sadeltak som klätts med ståndfalsad och svartmålade plåt i skivor med horisontella skarvar.

Stomme av betonghålsten på betongplatta med gråa slätputsade fasader under pappklätt sadeltak. Betsade och fernissade listklädda dörrar och portar samt vitmålade tvåluftade fönster.

Hus 11, Verkstadsbyggnad uppförd 1924. Foto Jan Granberg, LM88/93:34.
Garagebyggnad från 1950-talet, hus 12. Foto Jan Granberg, LM88/92:3

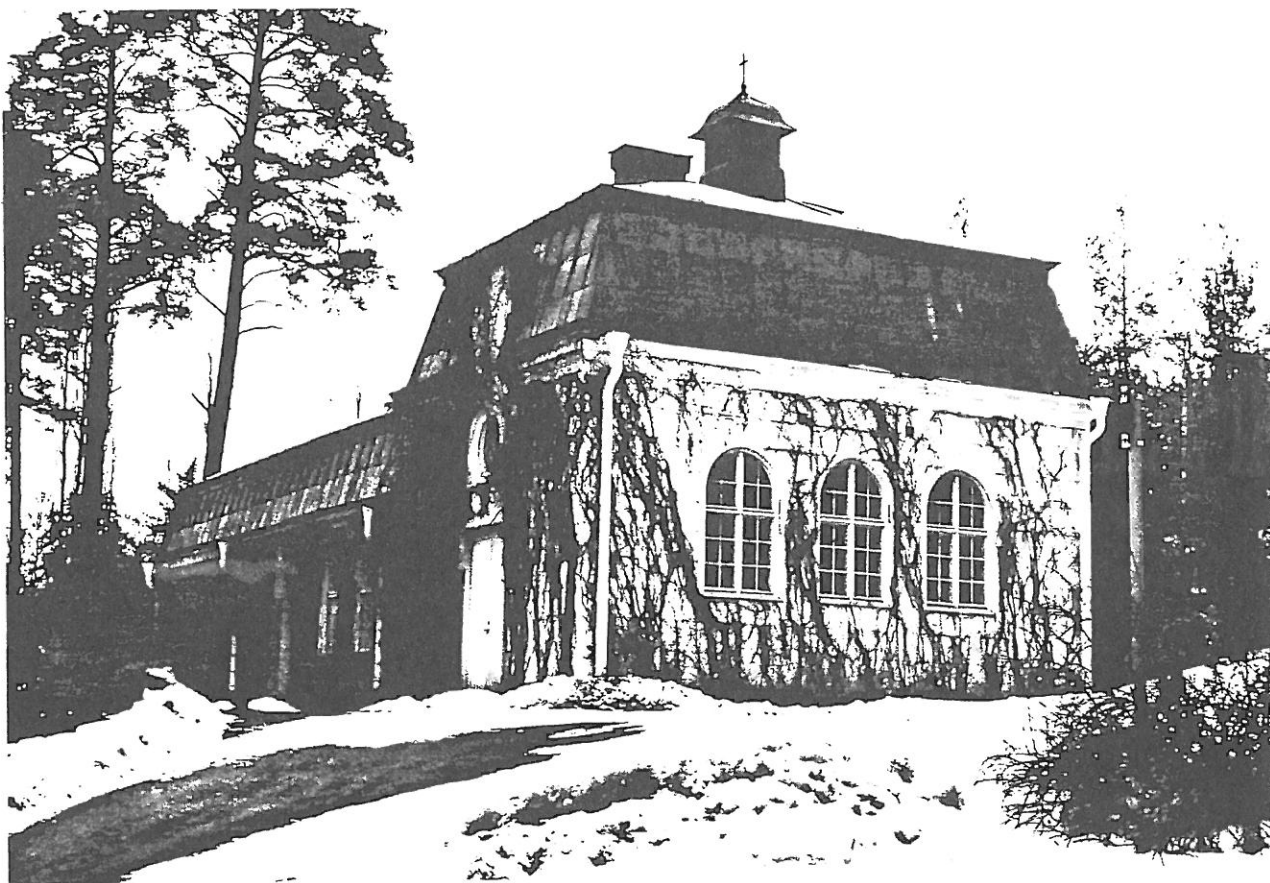
Byggnad innehållande kapell och obduktionssal. Stomme av gråputsat tegel på stensockel under helvalmat och brutet tak, täckt med svartmålad, ståndfalsad och skivtäckt plåt med horisontella skarvar. Stora, smårutade fönster mer tvärposter, tre lufter och rundbågeformade avslutningar på kapell delen, mindre enkelluftade fönster utan spröjs men med rundbågeformiga avslutningar på obduktionssalen.

Kapellet och obduktionssalen från söder. Foto Jan Granberg, LM88/93:6.

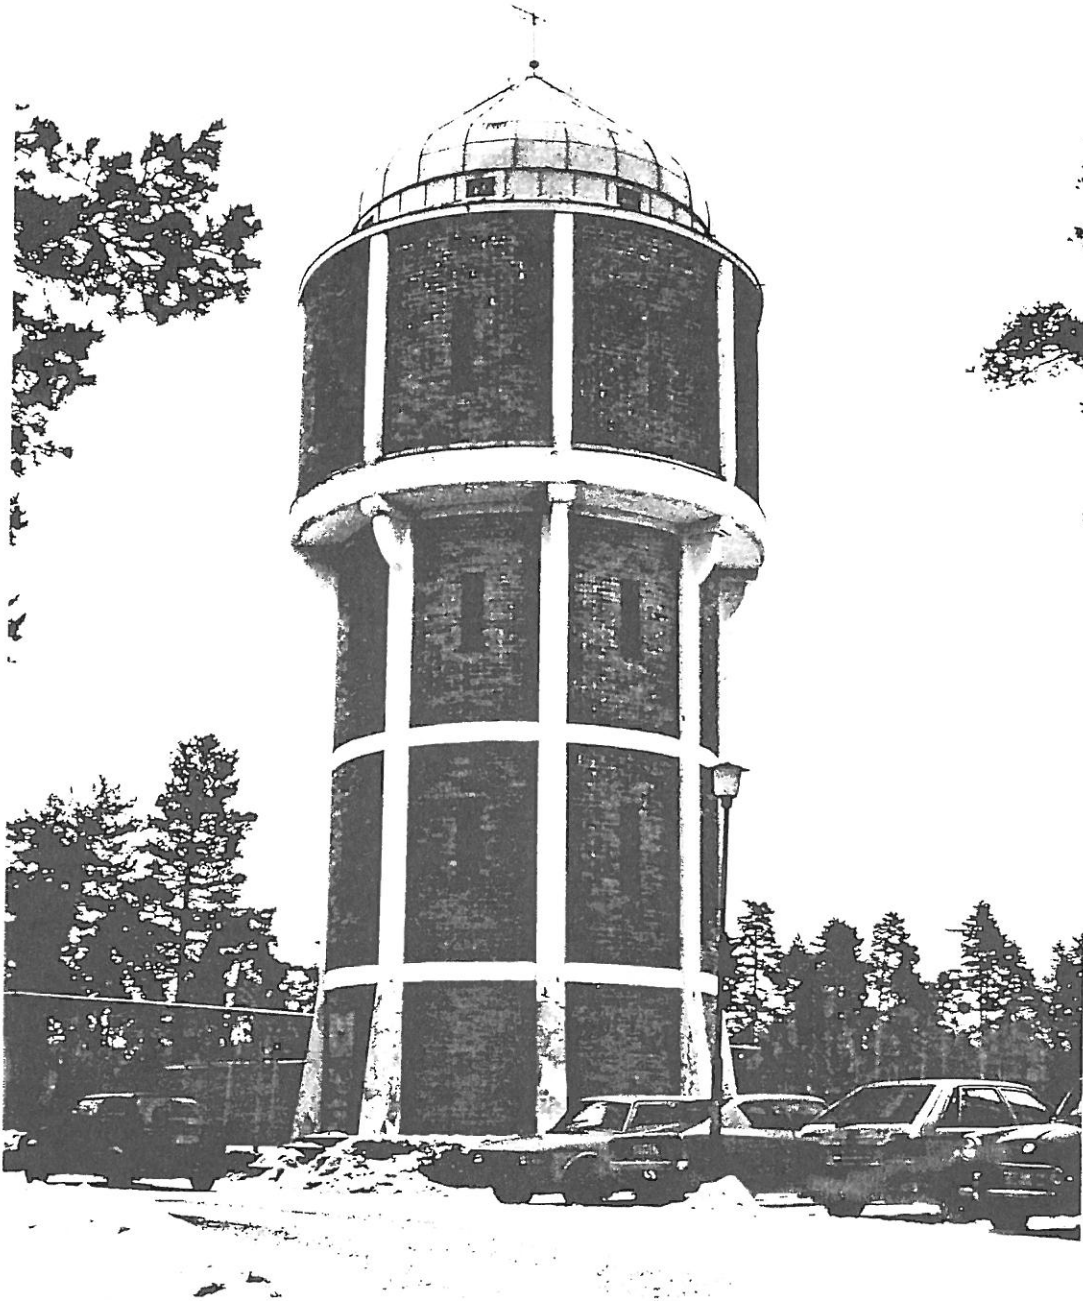
Vattentorn, uppfört 1909 med stomme av tegel och betong, Foto Jan Granberg, LM88/93:13.

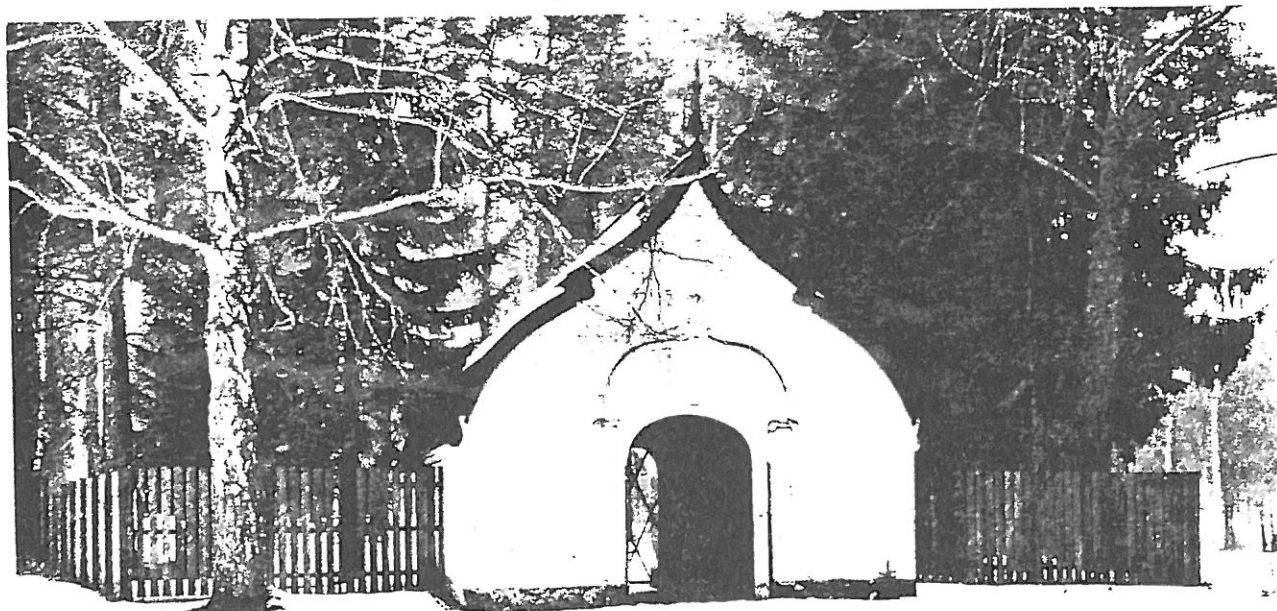
Kyrkogårdsport uppförd 1919 efter ritningar från 1918 av arkitekt Harald Wadsjö
 ,Stockholm. Foto Anna Ulfstrand, LM88/89:4
