Fastigheten Venus 2

Norrtälje

Rapport 1991:1

Stockholms läns museum/Länsmuseibyrån har på uppdrag av SIAB Bygg i Norrtälje utfört en bebyggelseinventering av fastigheten Venus 2, i Norrtälje inför en planerad upprustning och ombyggnad.

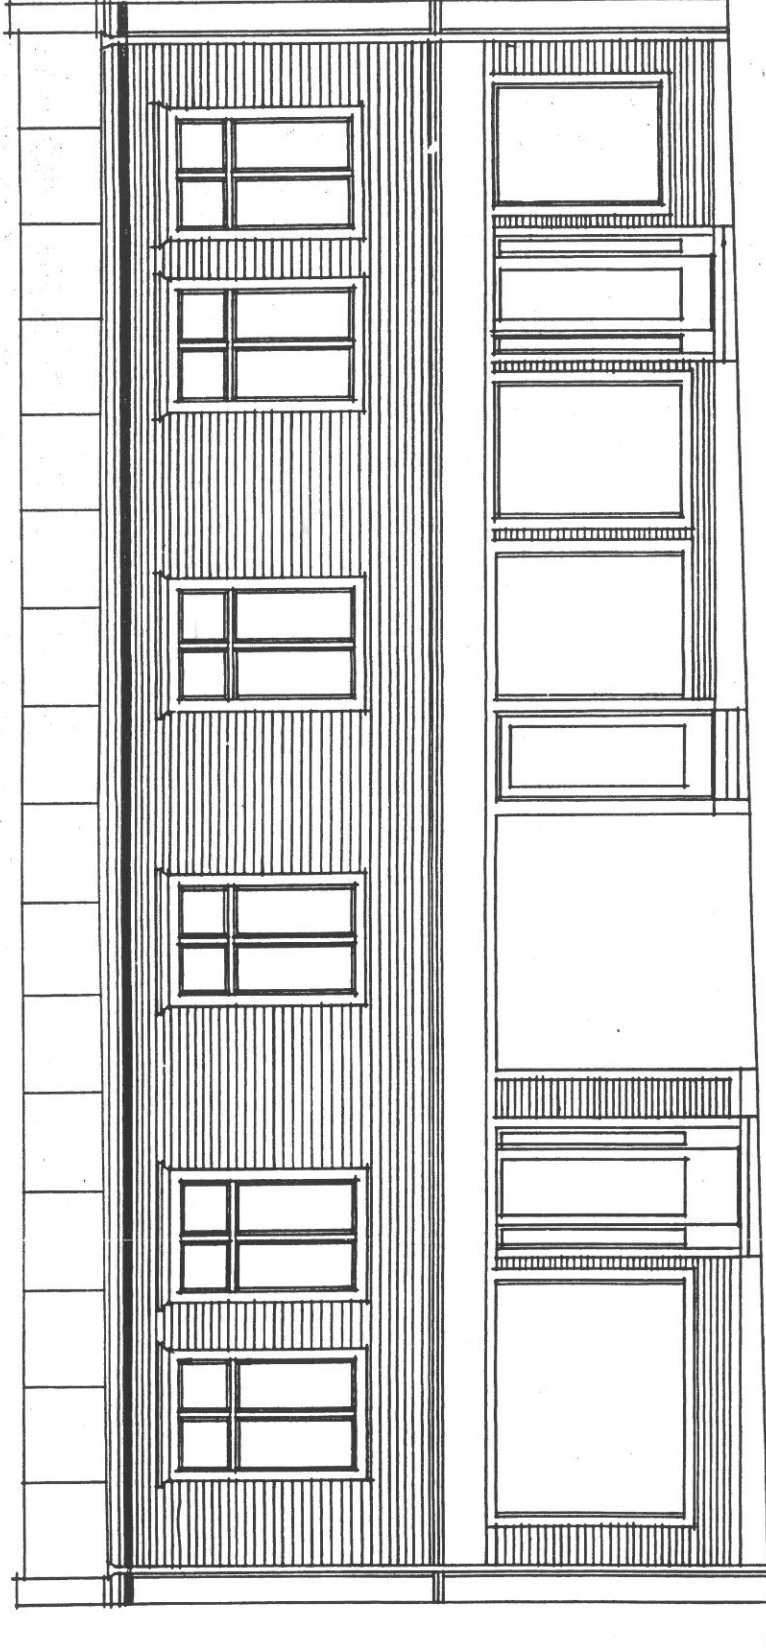
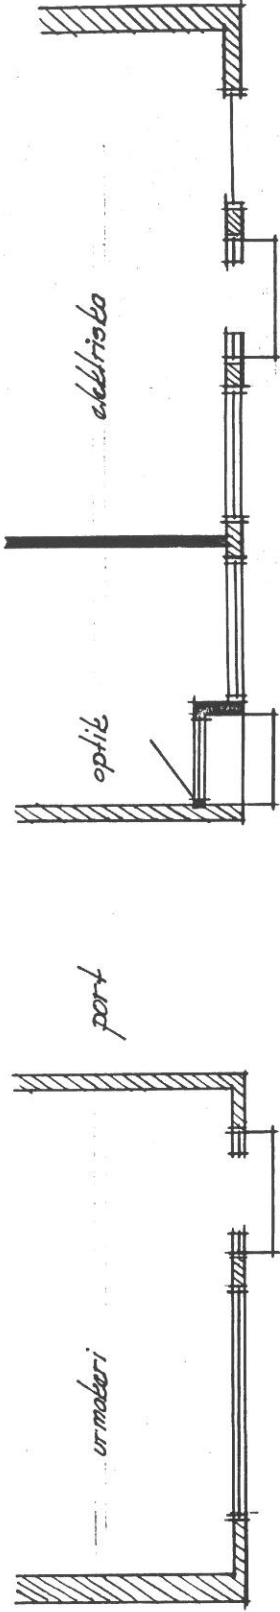
FASAD MOT TULLPORTS GATAN

KAVENIUS N:R 2 i NORRTÄLJE		BYGGÅL	SKALA	LIT
ANDRINGSBITNING		KARL JOHANSSON	1:50	
		NORRTÄLJE	DATA	9.5.57
		Telefon	017612545

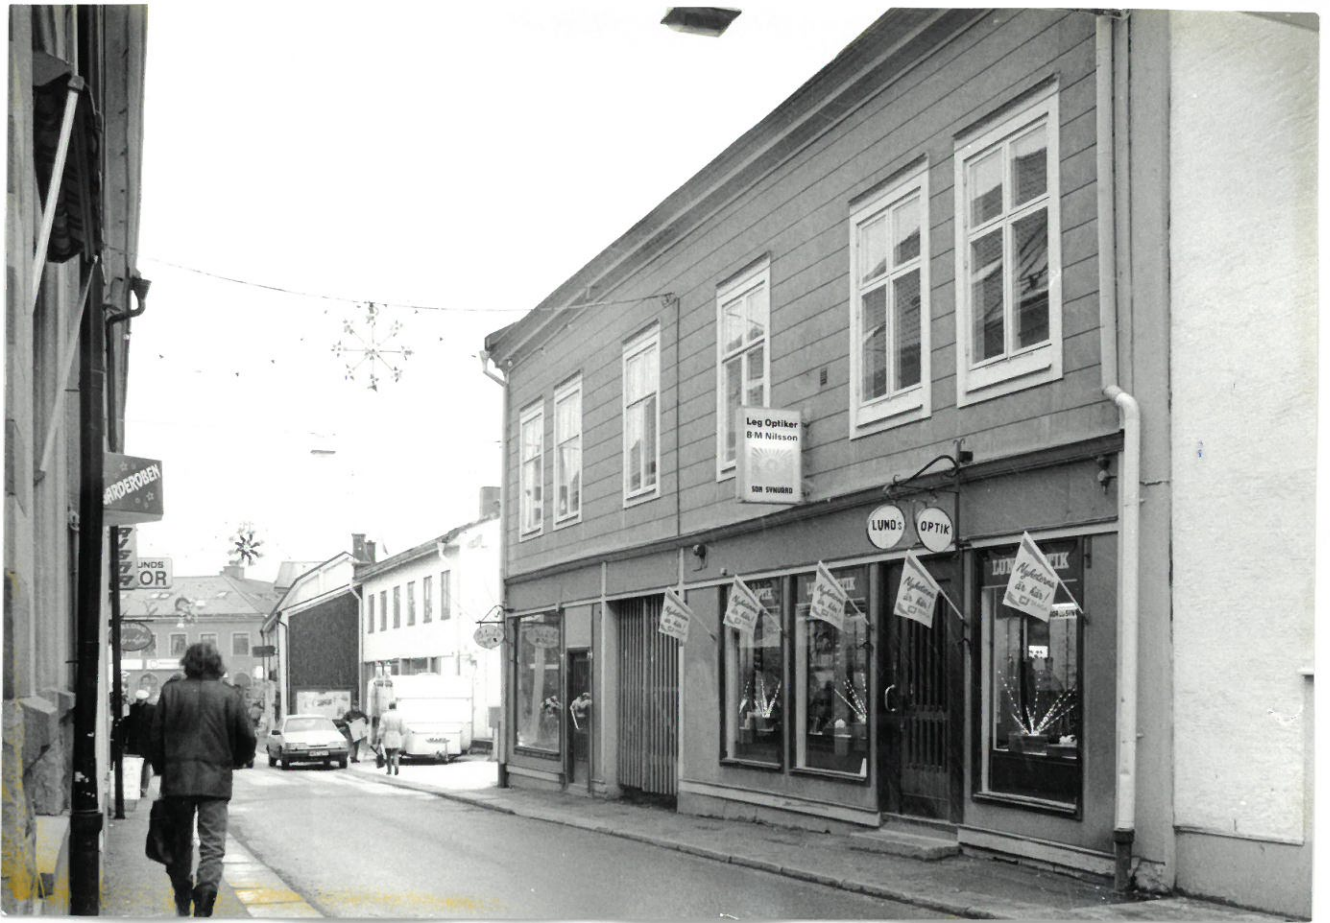
Fh Venus 2, Tullportsgatan 7. Gatufasaden

HUS NR : 1
 ANVÄNDNING : bv butik, lager, verkstad
 öv bostadsdel, obebodd.

VÅNINGSAKTAL : 2 plus vind
 GRUND : tuktad delvis cementerad sten
 STOMME : knuttimmer och resvirke

FASAD : liggande fasspontpanel, eternit
 FASADFÄRG : grå
 SNICKERIFÄRG : vit

TAKKONSTRUKTION : sadel på stol, pulpet
 TAKMATERIAL : svartmålad plåt

DÖRRTYP : moderna panelade ytterdörrar under korta
 skärmtak.

FÖNSTERTYP : bv perspektivfönster
 öv losholz, tvåluftsfönster med 1 ruta
 per luft

SKORSTEN : plåtklädd

ÖVRIGT : fönsteromfattningarnas över- och under-
 liggare är profilerade. Över fasaderna
 går ett profilerat våningsband.

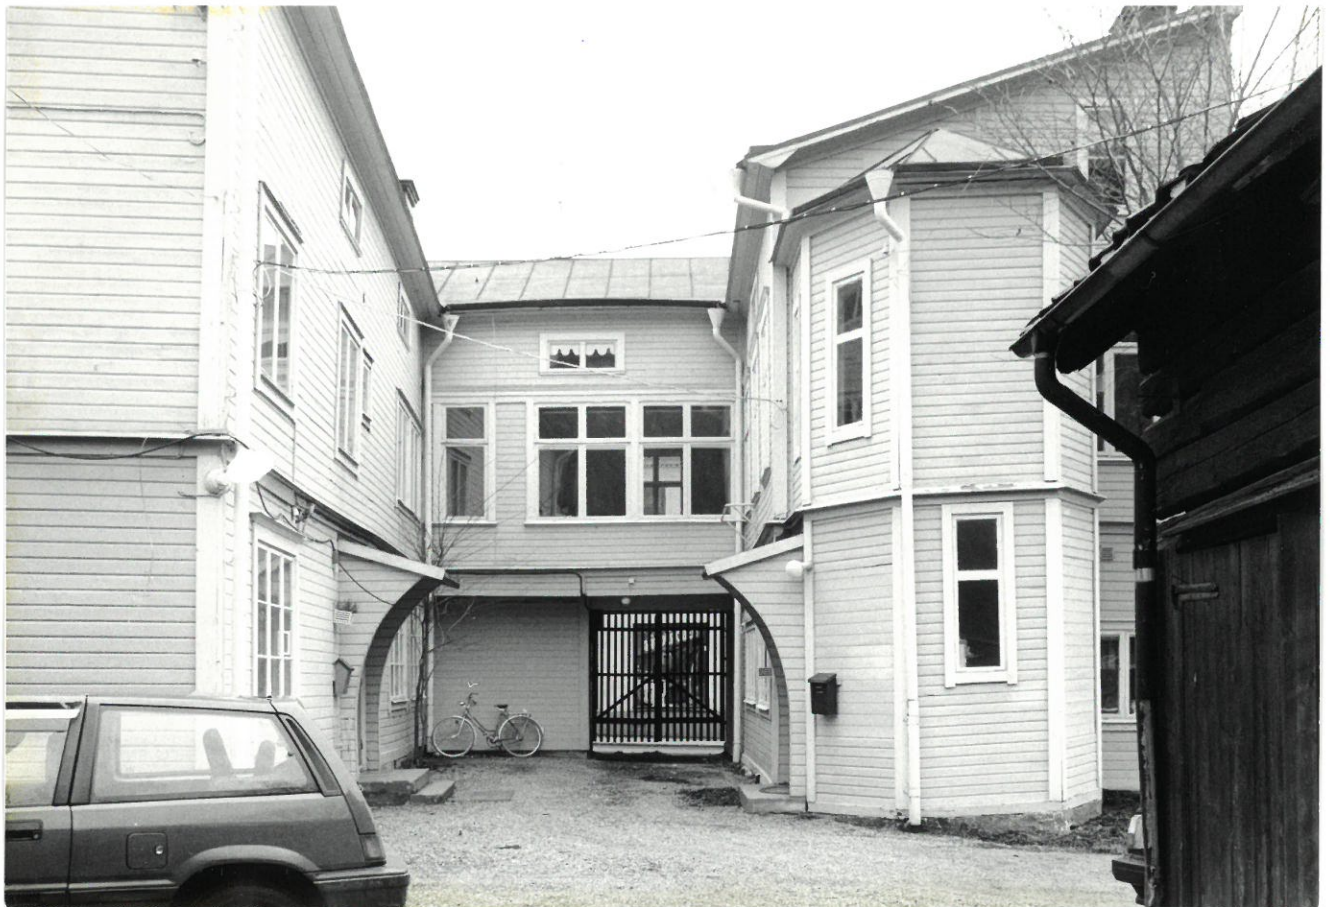
I den sydöstra gaveln finns ett femsidigt trapphus med topptak. Den västra delen byggdes till mot söder 1935 så att den förbands med den västra gårdslängan. Taket på förbindelsebyggnaden är utformat som en terrass.

Fh Venus 2. Gårdsidan åt norr med trapphus.

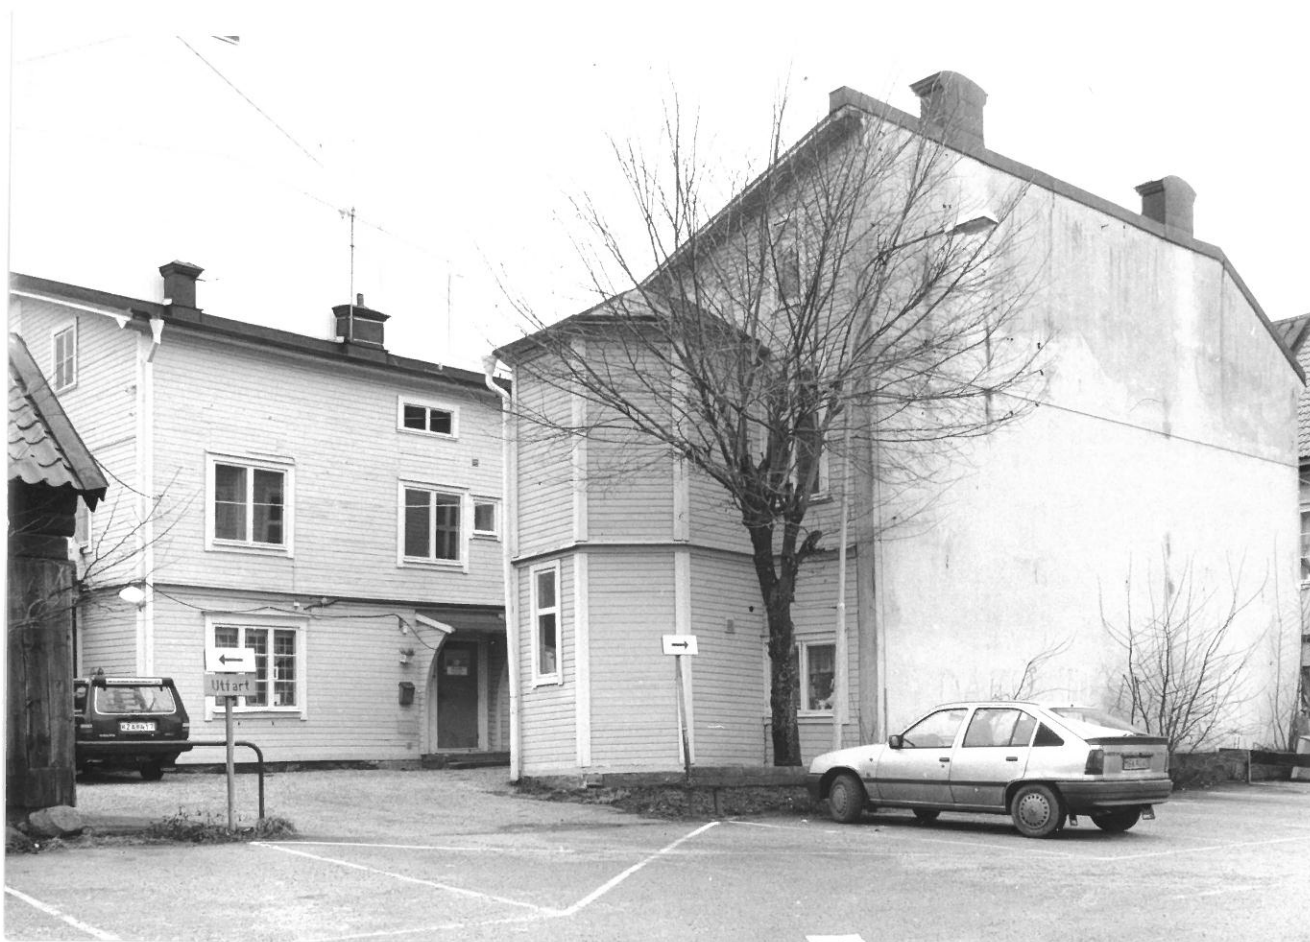
Fh Venus 2. Gårdsidan åt väster med trapphus.

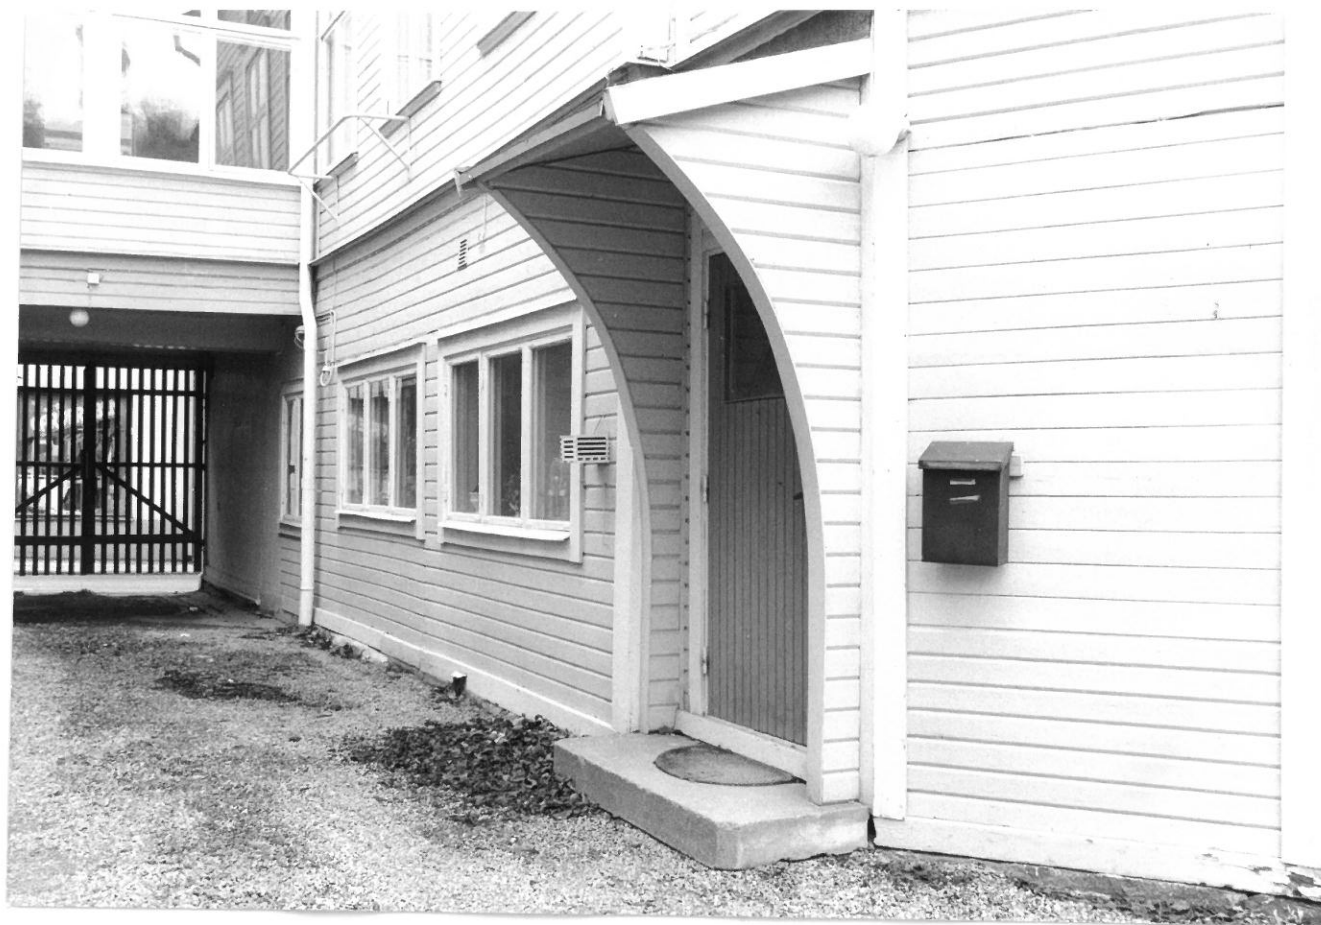
Fh Venus 2. Gårdsidan åt öster.

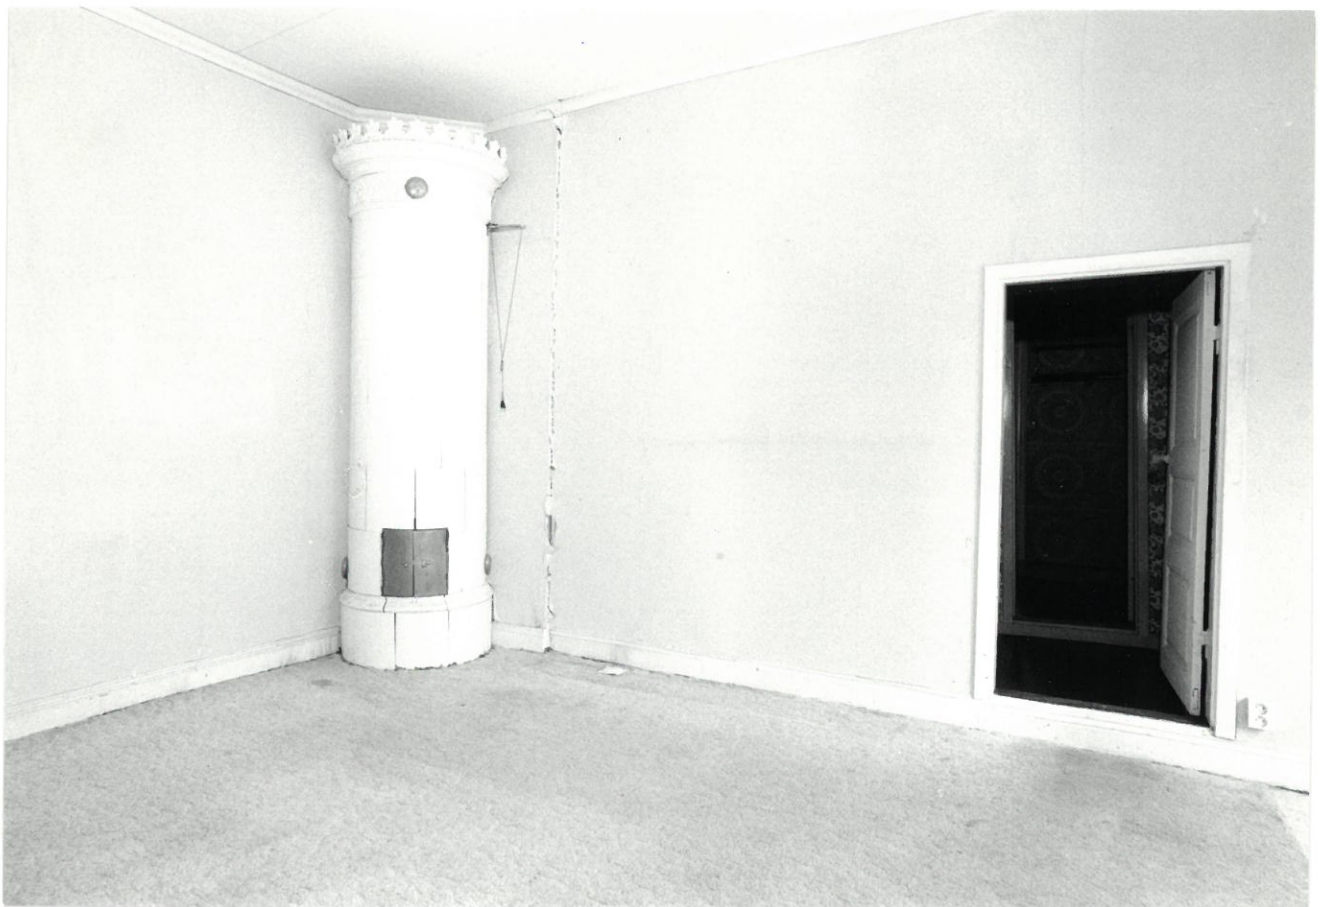
Hus nr 1 bostadsdel. Rum nr 2. Kakelugn från senare delen av 1800-talet.

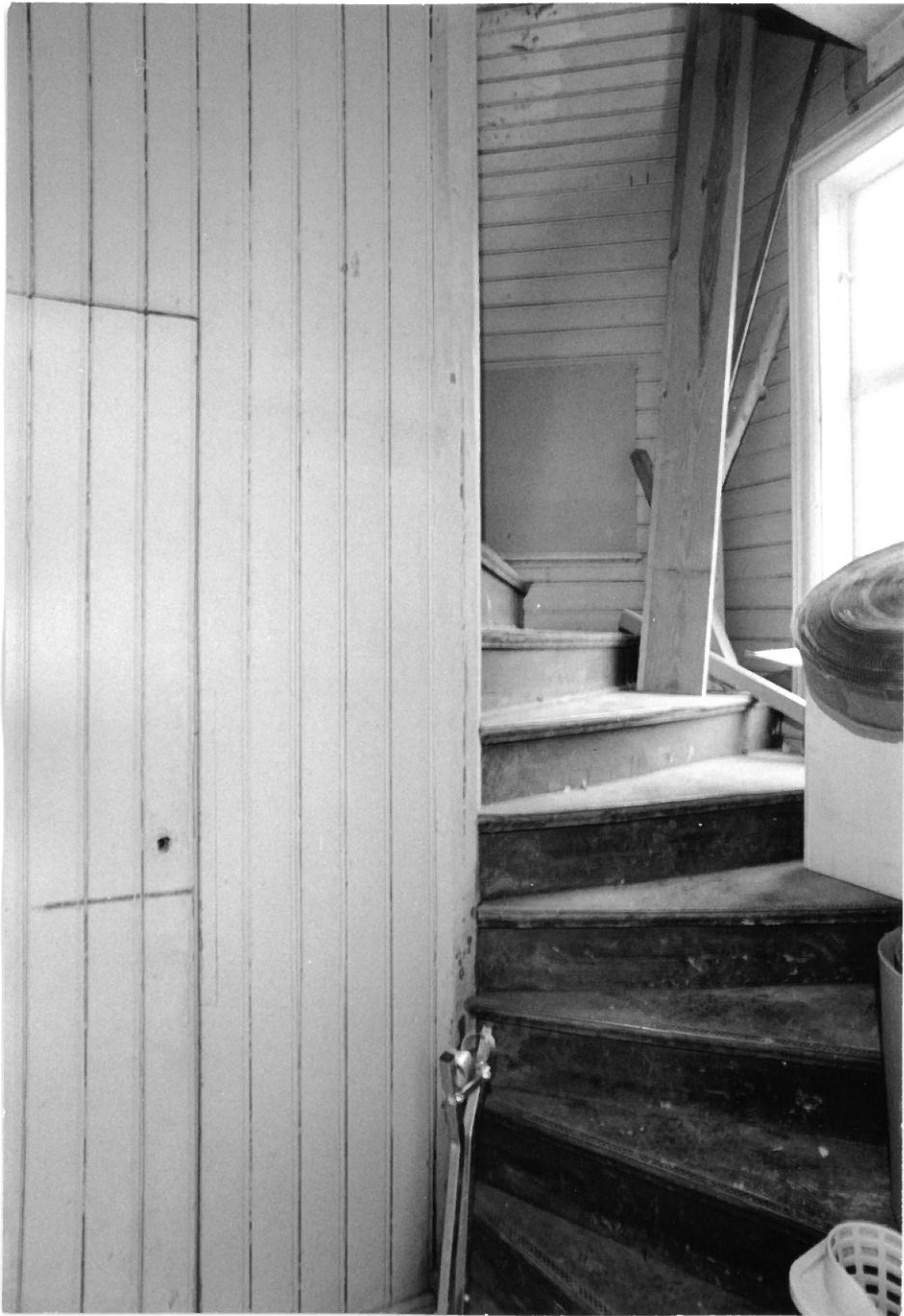
Hus nr 1. Trapphus.

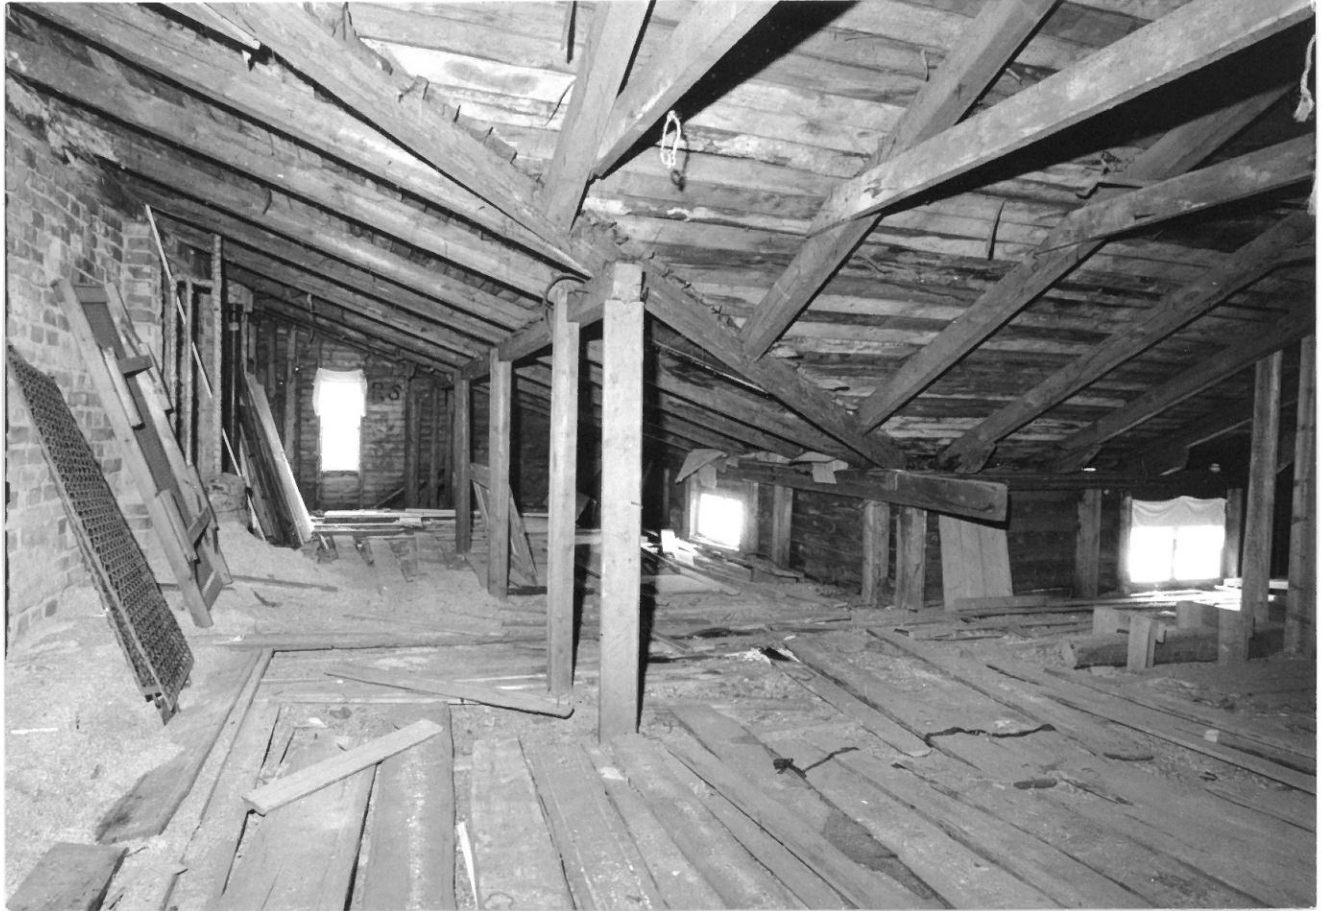
Hus nr 1. Vind.

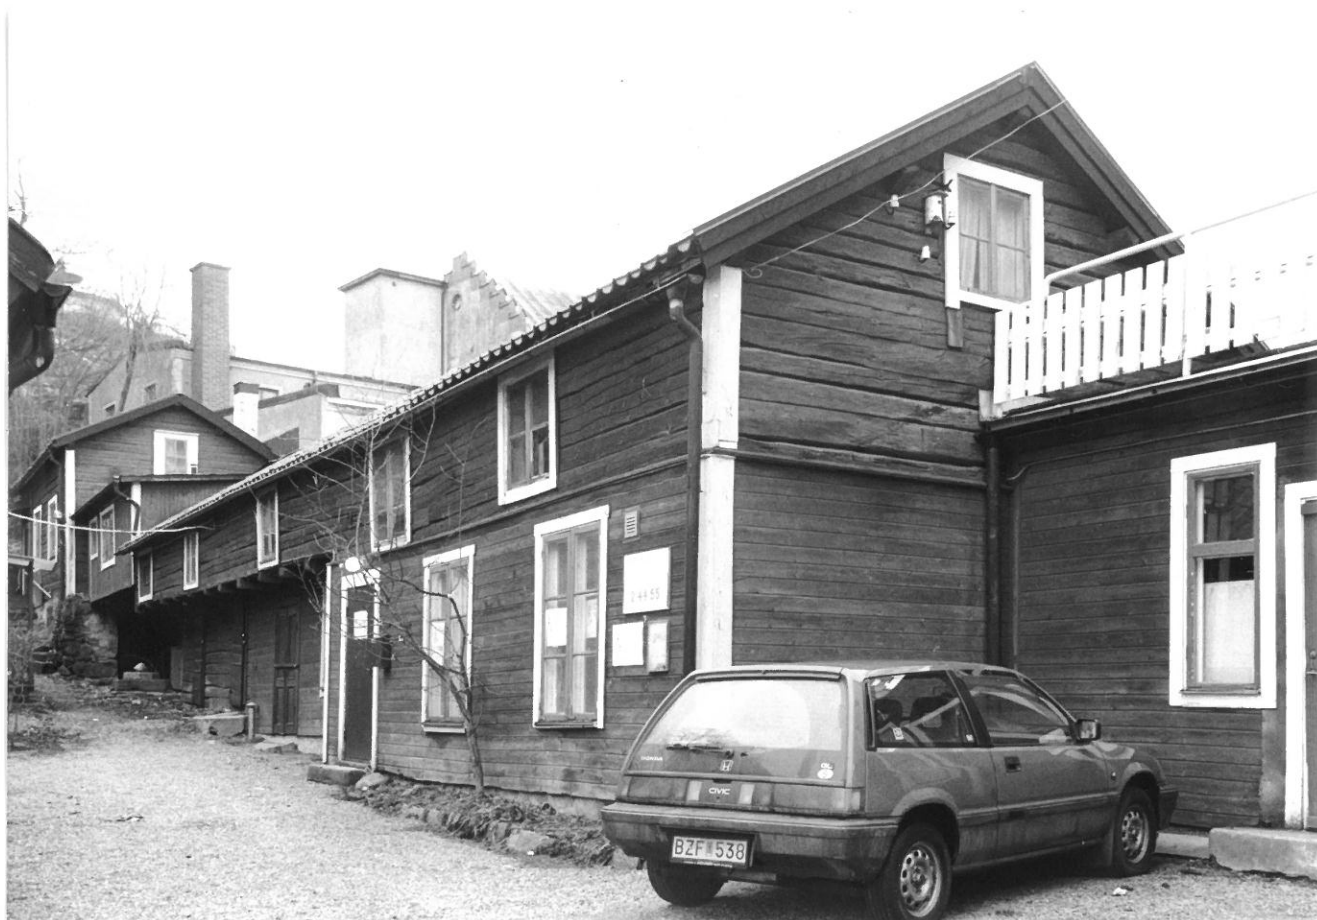
HUS NR : 2
 ANVÄNDNING : Uthuslänga. Delvis modernt inredd med
 toalett och kokmöjligheter. Förråd.

VÅNINGSAANTAL : 2
 GRUND : låg av letad sten delvis sekundär betong-
 sockel.

STOMME : timmer

FASAD : oklätt timmer liggande fas-
 spontpanel

FASADFÄRG : rödfärg
 SNICKERIFÄRG : vita foder, gröna fönsterbågar.

TAKKONSTRUKTION : sadel på ås
 TAKMATERIAL : enkupigt tegel på lockplank
 takkupa

DÖRRTYP..... : 1 tjärstruken döbattang med profilerade
 speglar. 3 tjärstrukna enkla dörrar klädda
 med liggande profilerade plank.

FÖNSTERTYP : tvåluft med två och tre rutor per Några
 med tärningsbeslag

ÖVRIGT : lucka i öv sydöstra del.

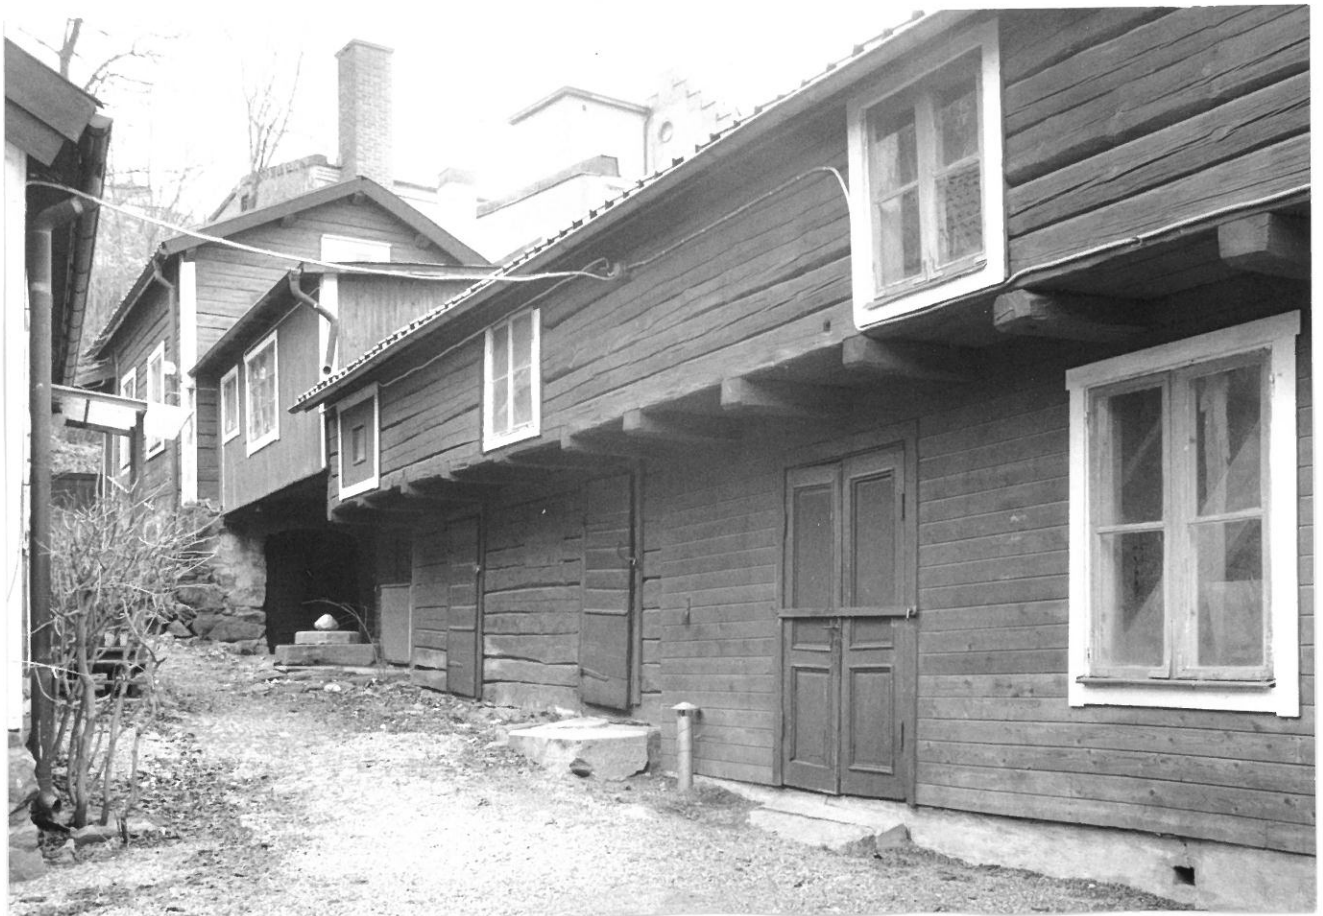
HUS NR : 3
ANVÄNDNING : sammanbyggd med hus 2 och 4. Kök
VÅNINGSAANTAL :
FASAD : stående panel
FASADFÄRG : rödfärg
SNICKERIFÄRG : vit
TAKKONSTRUKTION : flack pulpet
TAKMATERIAL : korrugerad plåt
FÖNSTERTYP : treluft med tre rutor i varje luft.
: 1 modernt fönster.

Hus nr 2 samt 3 och 4.

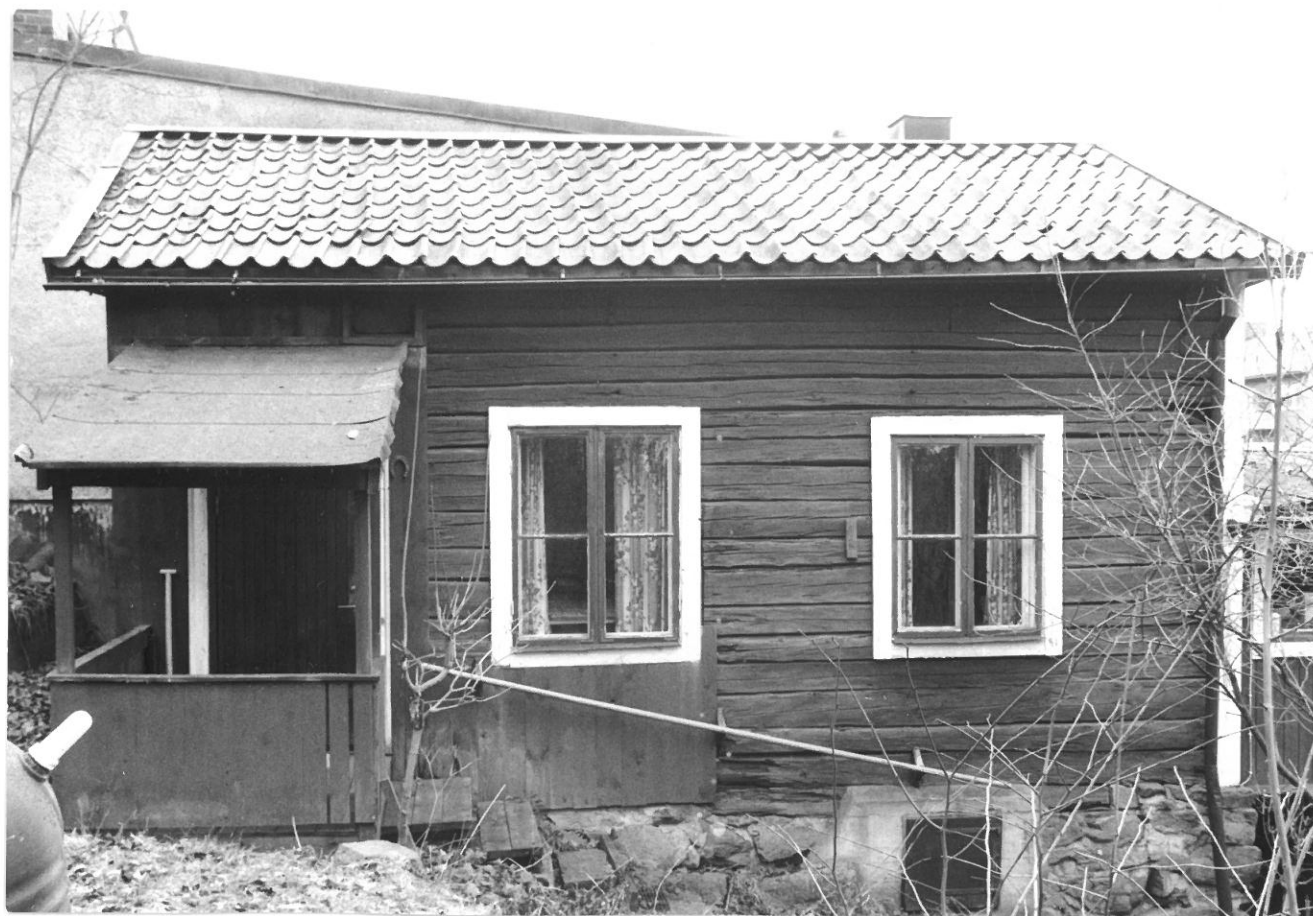
HUS NR : 4
ANVÄNDNING : fd källarbod numera föreningslokal

VÅNINGSAANTAL : 1
GRUND : delvis hög ,letad sten med sekundär förstärkning av betong.Välvd källare.

STOMME : timmer

FASAD : oklätt timmer
FASADFÄRG : rödfärg
SNICKERIFÄRG : vit, gröna fönsterbågar

TAKKONSTRUKTION : sadel
TAKMATERIEAL : enkupigt tegel

DÖRRTYP : i grunden tjärstruken dörr klädd med plank på förvandring.
modern dörr och farstukvist med skärmtak.

FÖNSTERTYP : tvåluft med två rutor i varje luft.

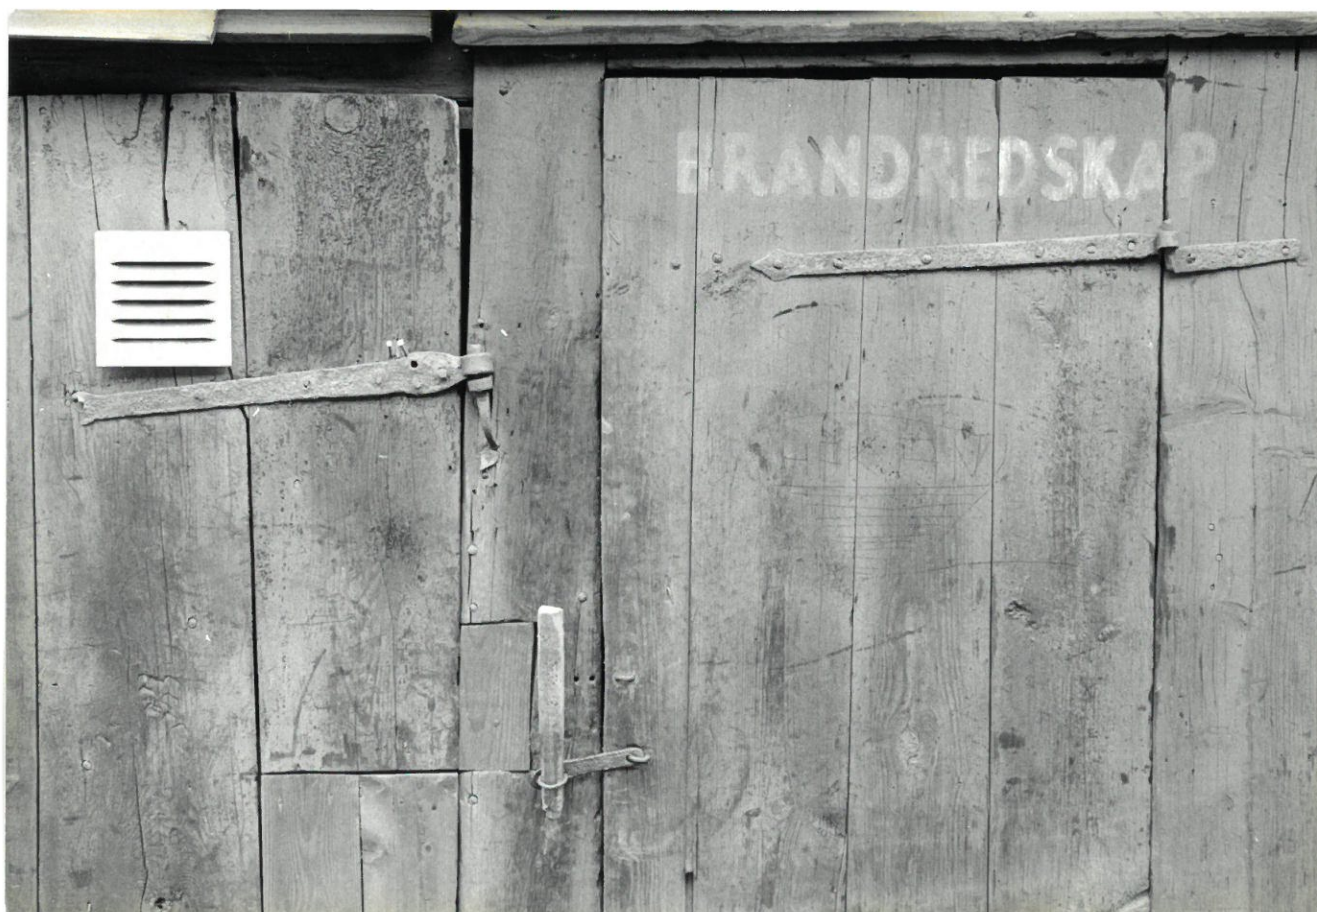
HUS NR : 5
ANVÄNDNING : garage och bod.

VÅNINGSAANTAL : 1
GRUND : hörnplintar av letad sten.
STOMME : knuttimmer

FASAD : delvis oklätt timmer, delvis locklistpanel
FASADFÄRG : rödfärg
SNICKERIFÄRG : vit

TAKONSTRUKTION : sadel
TAKMATERIAL : enkupigt tegel

DÖRRTYP : tjärstrukna plankdörrar, moderna
örrar, moderna garagedörrar
FÖNSTERTYP : fyrruts

Hus nr 5. Plankdörrar
