# Kontrollkontoret

# Bilagor

KONTROLLKONTORET  
Haga 4:28

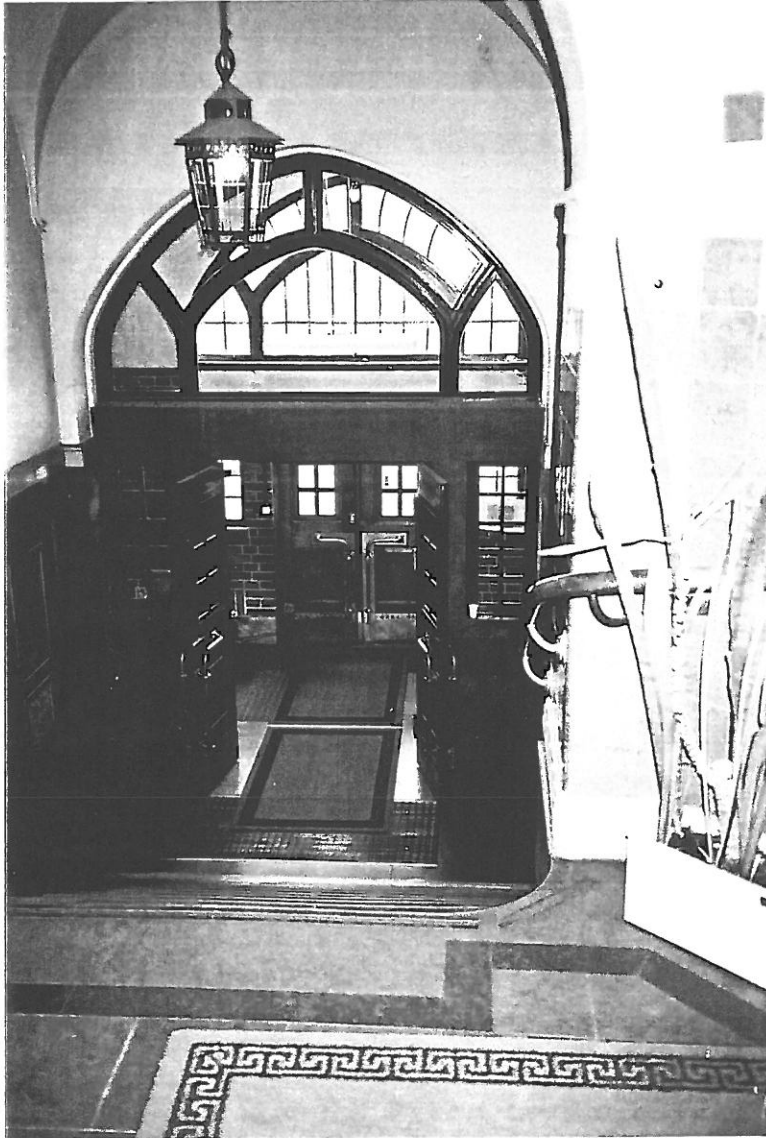
Huvudentrén innan ombyggnad 1991-93. Kalkstenstrappan ned mot entrén och lykta i smidesjärn.

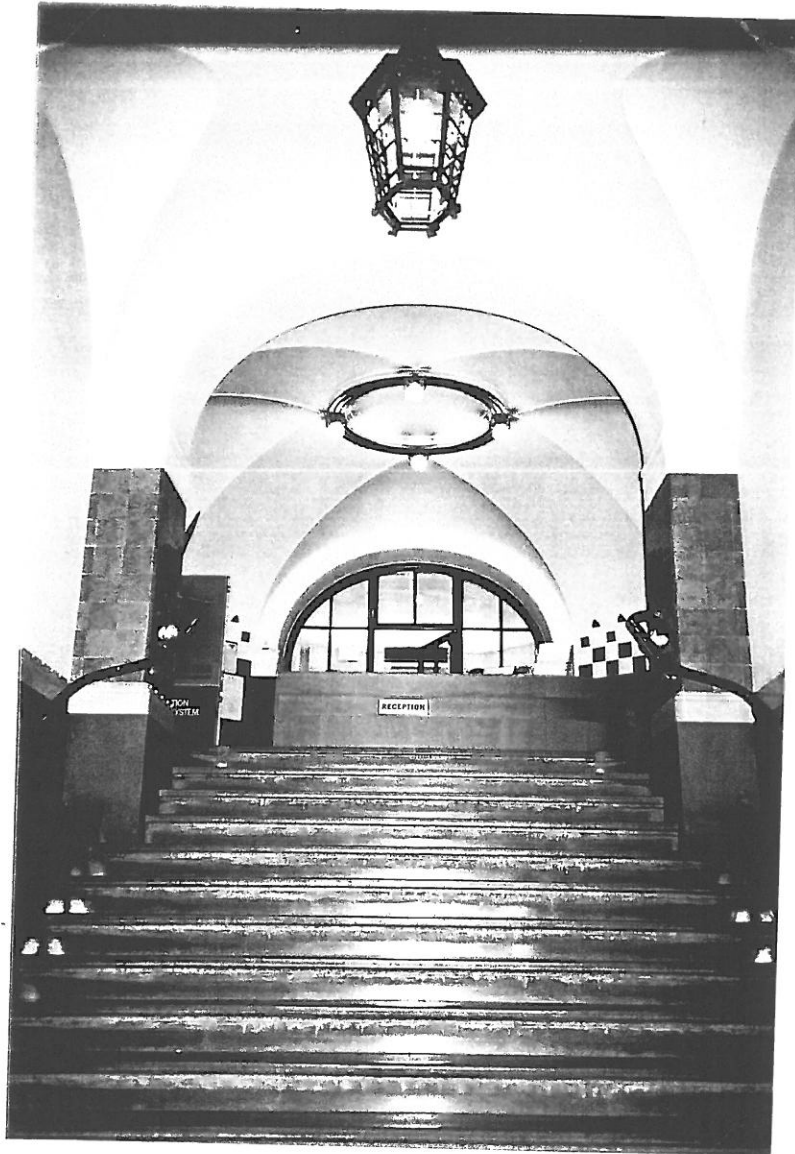
Huvudentrén innan ombyggnad 1991-93. Kalkstenstrappan upp till receptionen i plan 1 med nu borttagen lykta i smidesjäm.

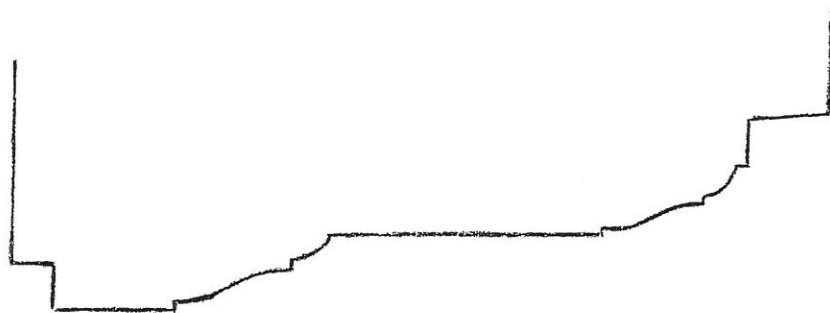
*Dörrfoder, Skala 1:1  
Kontrollkontoret, Haga 4:28, Solna kommun*
