Saltsjöbadens friluftsbad, herrbadet

Antikvarisk kontroll vid restaurering, Saltsjöbadens friluftsbad,
herrbadet, Boo socken, Nacka kommun, Uppland

Niss Maria Legars
Kersti Lilja
Rapport 2006:27

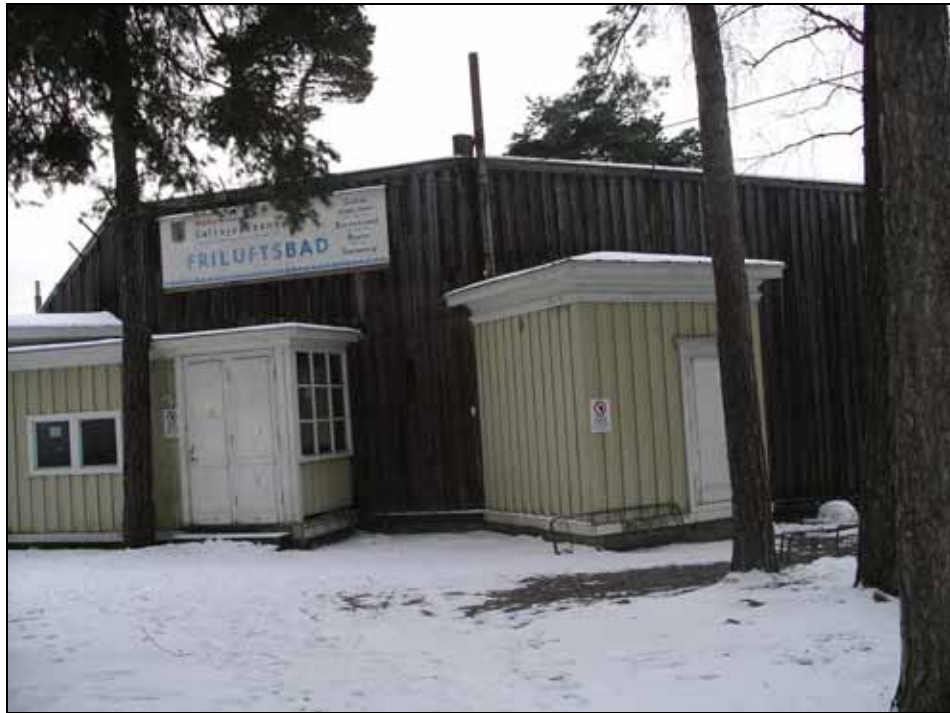
*Bildbeteckning: Lp2006-0387. Herrbadet före arbetena. Foto från nordväst.
Foto: Kersti Lilja 2006.*

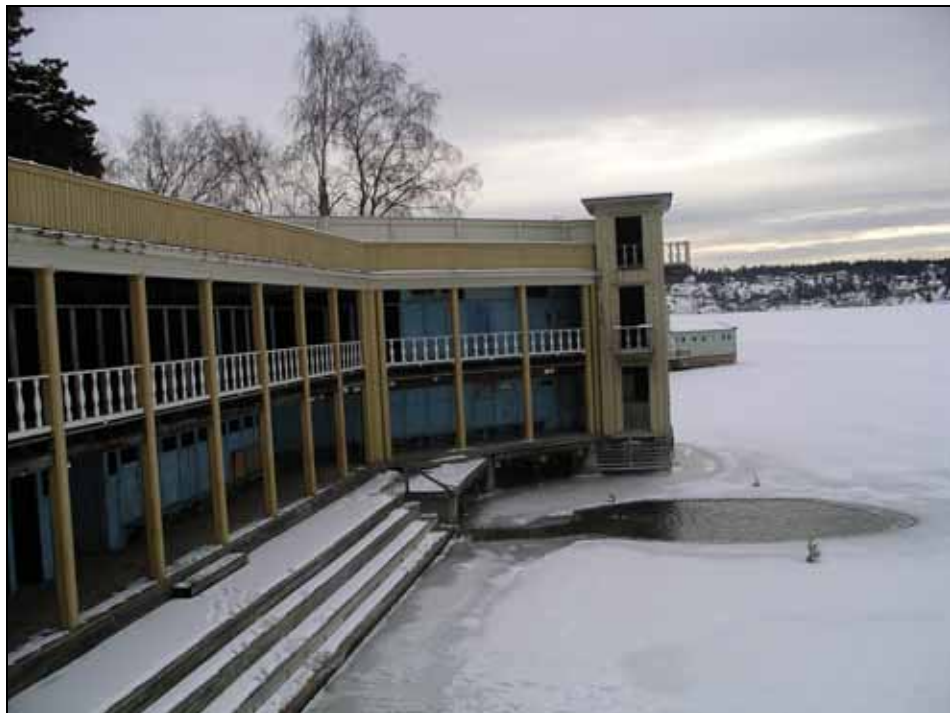
*Bildbeteckning: Lp2006-0388. Herrbadet före arbetena. Foto från sydväst.
Foto: Kersti Lilja 2006.*

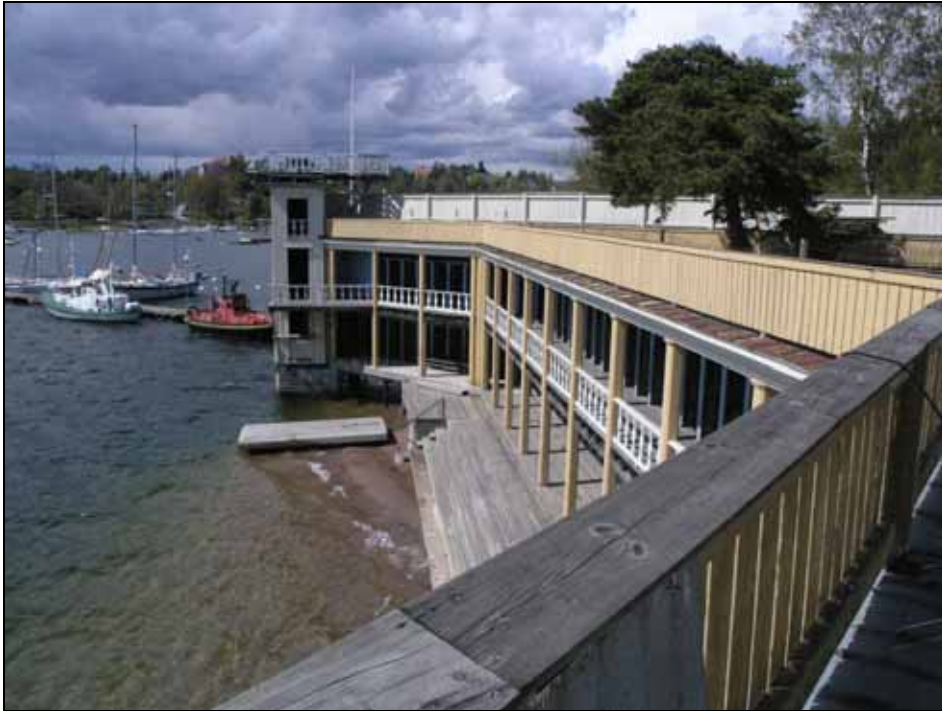
*Bildbeteckning: Lp2006-0389. Herrbadet före arbetena. Foto från öster.
Foto: Kersti Lilja.*

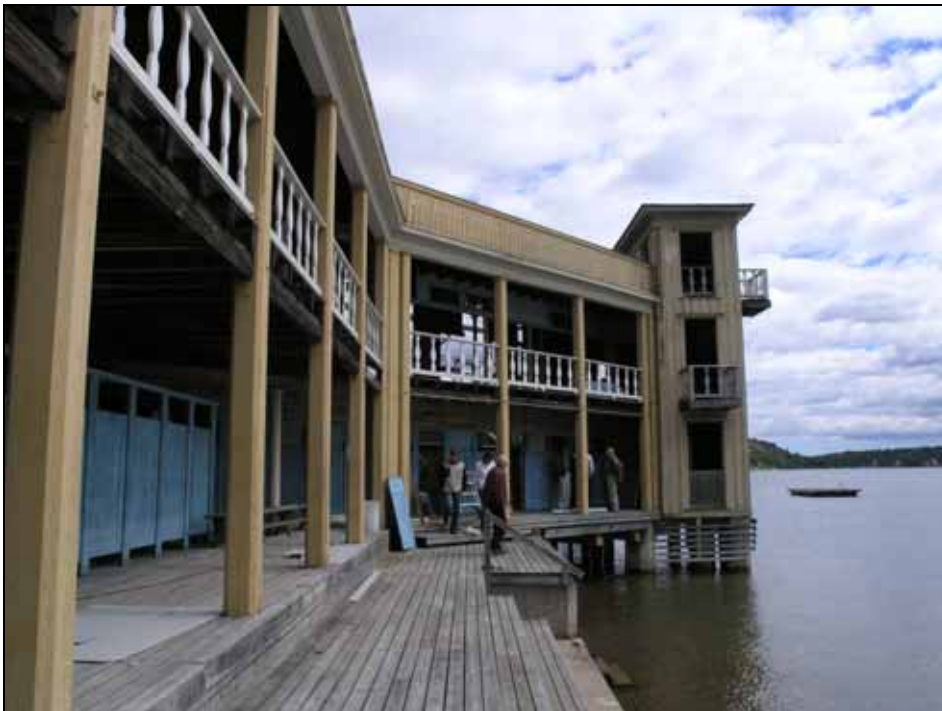
*Bildbeteckning: Lp2006-0390. Herrbadet under arbetena. Foto från väster.
Foto: Kersti Lilja 2006.*

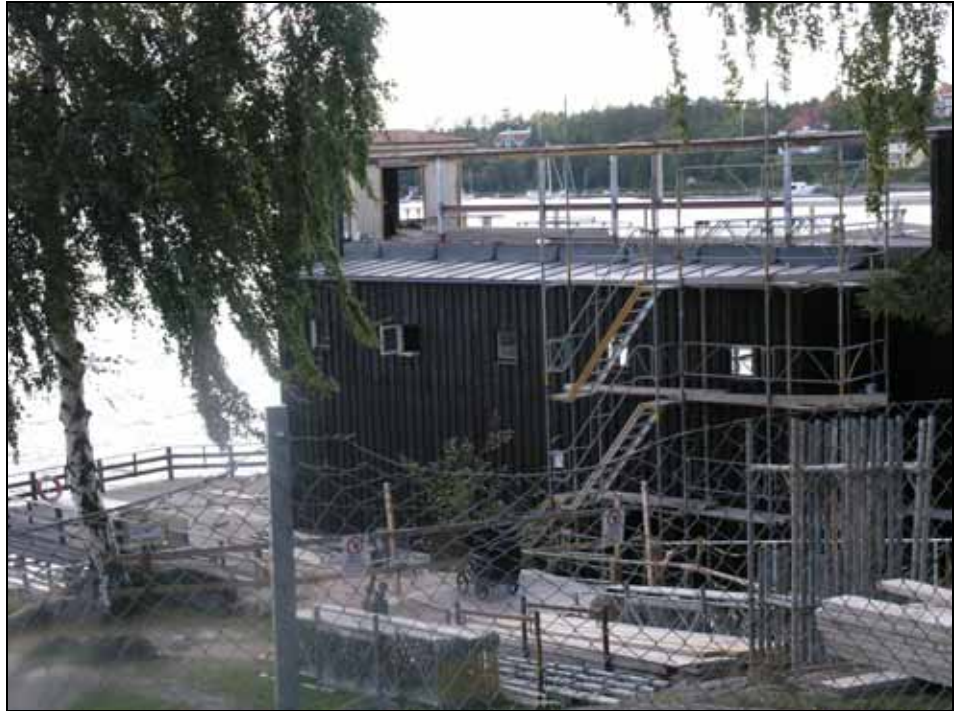
*Bildbeteckning: Lp2006-0391. Herrbadet under arbetena. Foto från norr.
Foto: Kersti Lilja 2006.*

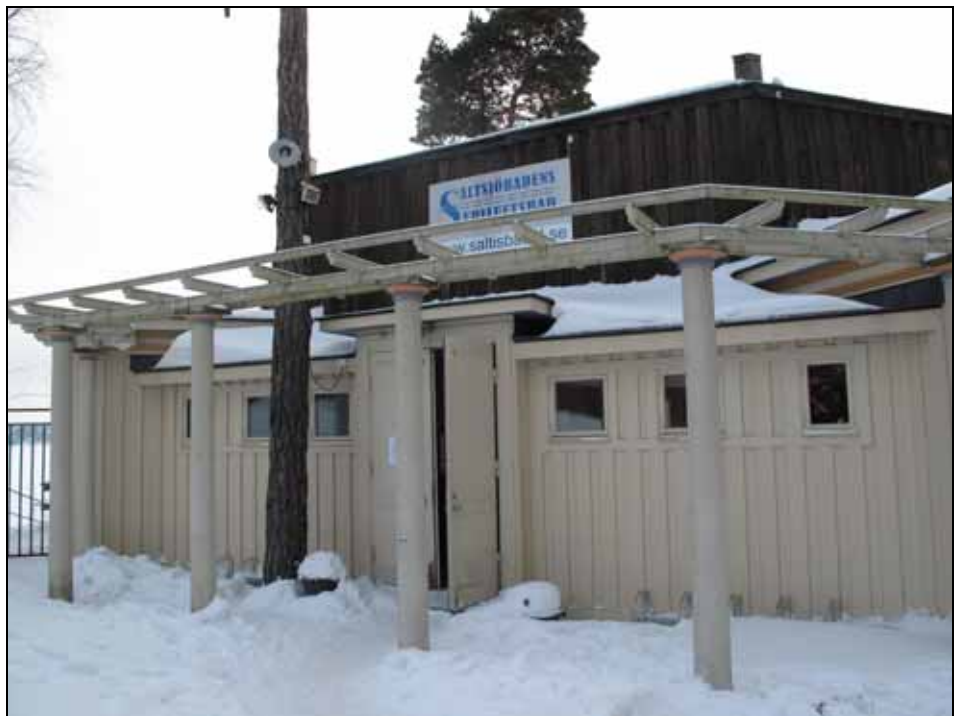
*Bildbeteckning: Lp2010-0070. Herrbadet efter renovering. Foto från nordväst.
Foto: Niss Maria Legars 2010.*

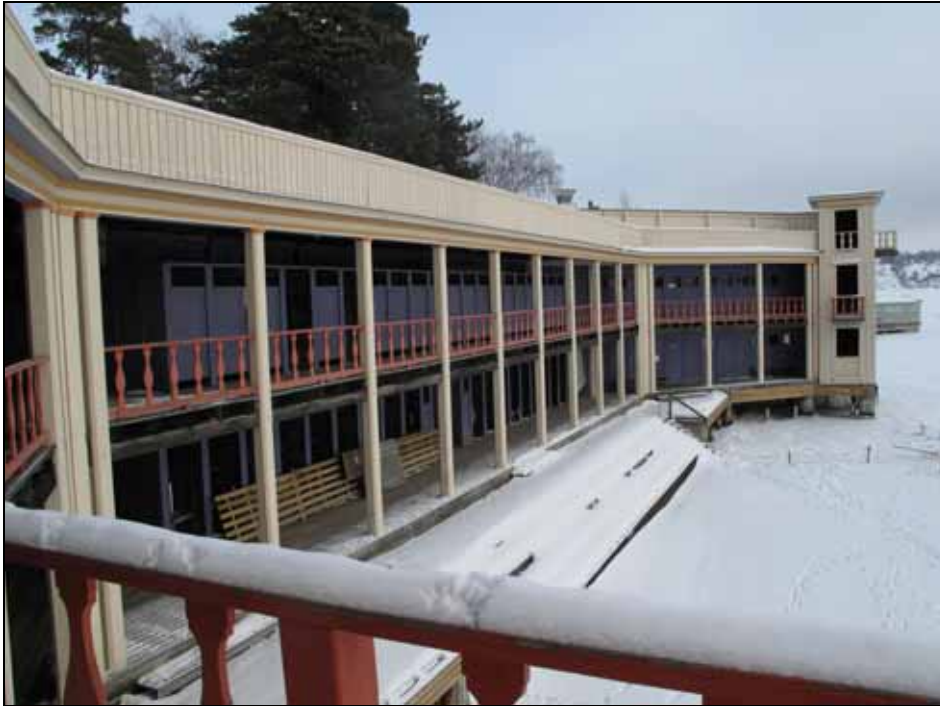
*Bildbeteckning: Lp 2010-0071. Herrbadet efter renovering. Foto från sydväst.
Foto: Niss Maria Legars, 2010.*

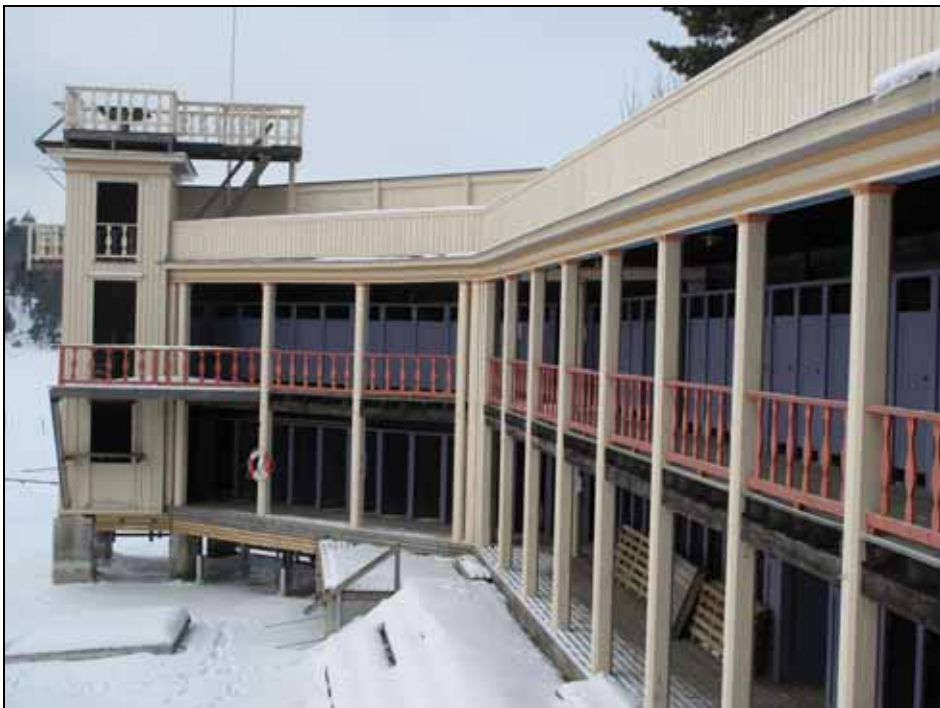
*Bildbeteckning: Lp2010-0072. Herrbadet efter renovering. Foto från sydost.
Foto: Niss Maria Legars, 2010.*

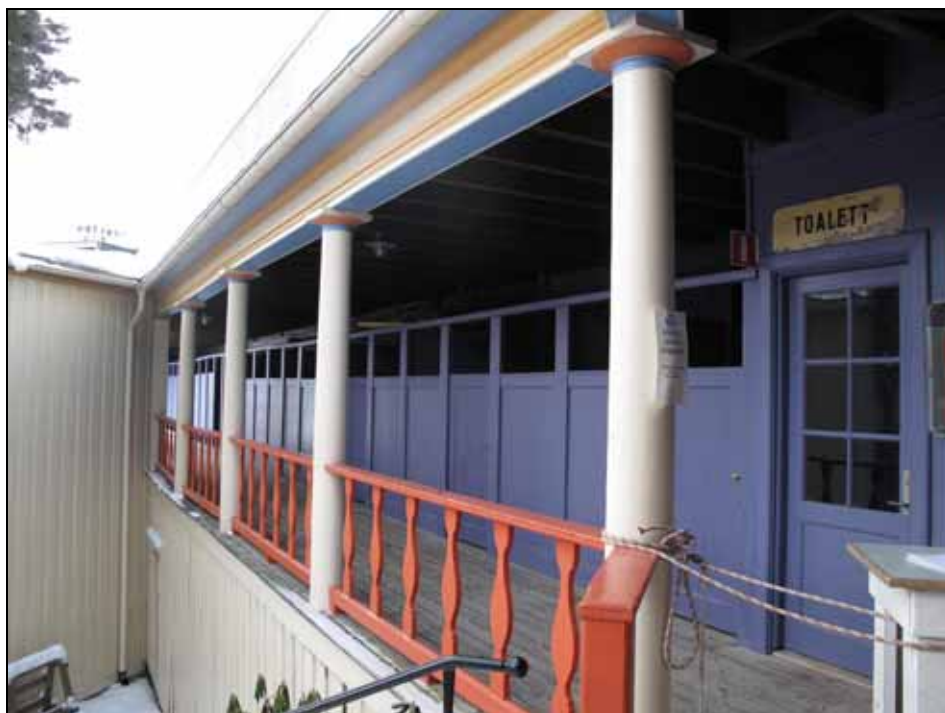
*Bildbeteckning: Lp 2010-0074. Herrbadet efter renovering. Foto från sydost.
Foto: Niss Maria Legars, 2010.*

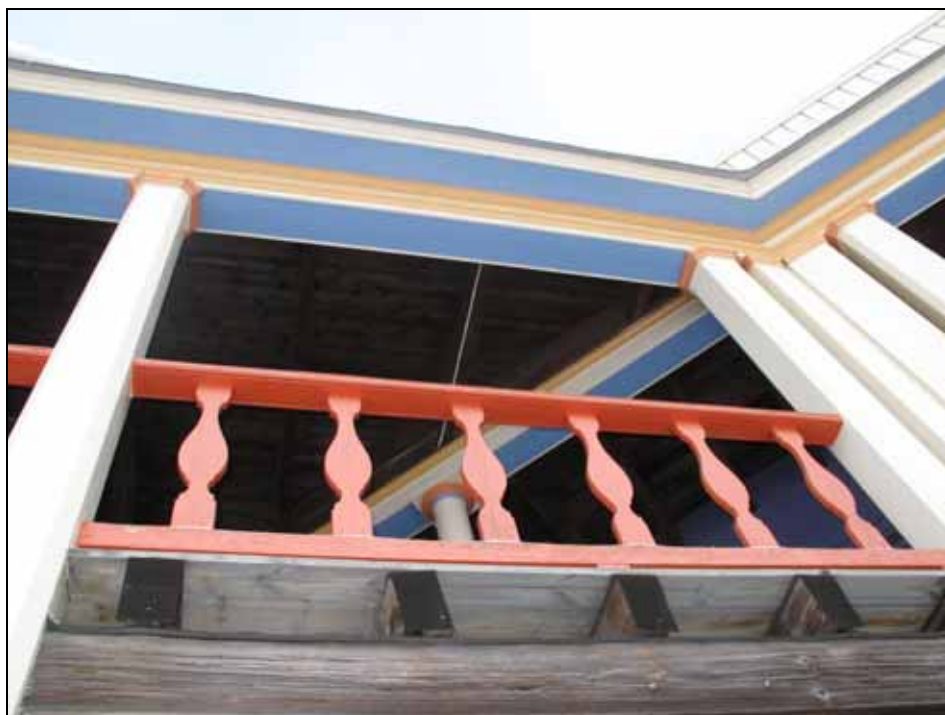
*Bildbeteckning: Lp 2010-0073. Herrbadet efter renovering. Foto från söder.
Foto: Niss Maria Legars, 2010.*

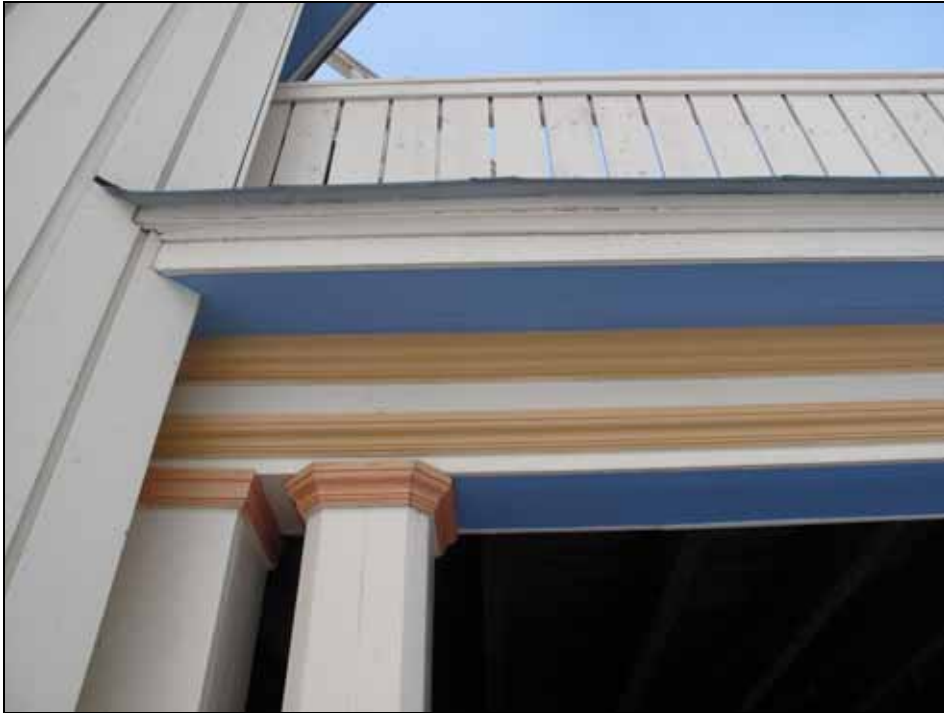
*Bildbeteckning: Lp 2010-0075. Herrbadet efter renovering. Foto från söder.
Foto: Niss Maria Legars, 2010.*
