# Kullabo

Dokumentation av byggnaden Kullabo, Tynningö 1:24,  
Vaxholms socken, Vaxholms kommun, Södermanland

*Andreas Lindblad*  
Rapport 2007:28

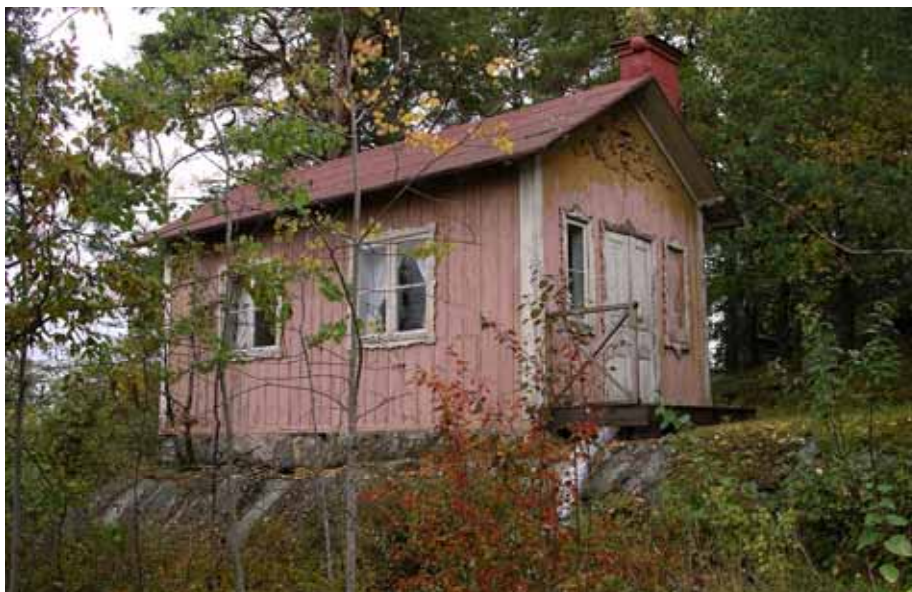
*Ill. 7. Kullabo ligger högt uppe i trädgården.*

Kullabo ligger tämligen högt upp på tomten där det finns berg i dagen. Huset är en rektangulär byggnad i en våning med sadeltak och entré på ena gaveln. I hörnet vid entrén finns en murstock bakom ett blindfönster. Väggarna är panelklädda och entrégavelns röste är försett med vackert snidat blomsterornamentik i trä. Byggnaden består av ett stort rum samt någon typ av enklare rum, svale. Byggnaden har fönster åt alla väderstreck. På långsidorna har fönstren två lufter och på gavlarna av en luft, alla av typen enkelfönster utan innanfönster.

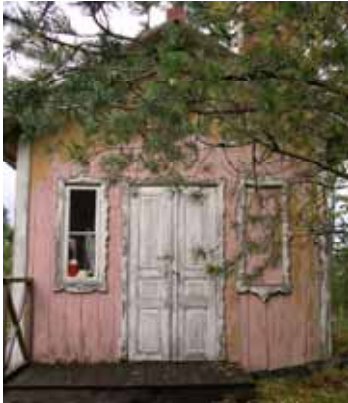
*Ill. 9. Vänster: Entrégaveln har ett blindfönster till höger. Bakom finns murstocken.*

Byggnaden har släta knutbrädor, men rikt dekorerade fönster- och dörrumfattningar. Entrédörrar är dubbla och utåtgående spegeldörrar med profilerade lister. Denna typ av dörrar finns även interiört, mellan rummet och "svalen". Framför entrén finns en senare byggd förstutrappa. Över entrén syns spår av någon form av ett tidigare horisontalt tak. Runt hela bygganden finns på flera ställen en skarv i panelen på 90 cm höjd. Det är svårt att säga vad detta tyder på, men det kan vara en indikation på att det är återvunnet virke som använts, eller att panelen varit rötskadad och bytts ut. Till höger om entrén sitter ett blindfönster, som är igensatt med masonite. Detta är troligen inte original, men osäkert är vad som funnits där tidigare. Bakom fönstret finns murstocken.

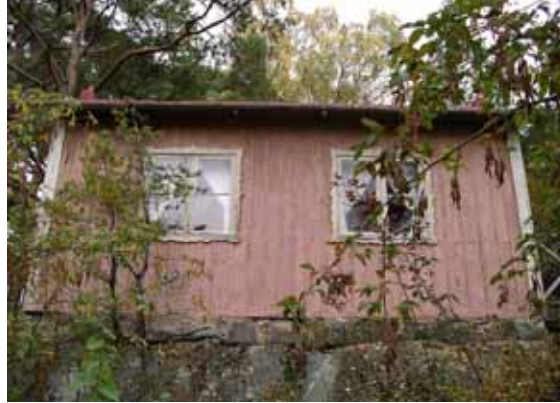
*Ill. 10. Höger: Byggnaden målades om i en rosa kulör av de nuvarande ägarna.*

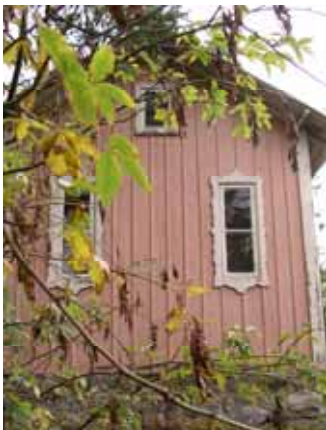
*Ill. 11. Vänster: På gaveln finns två smala fönster in till svalen.*

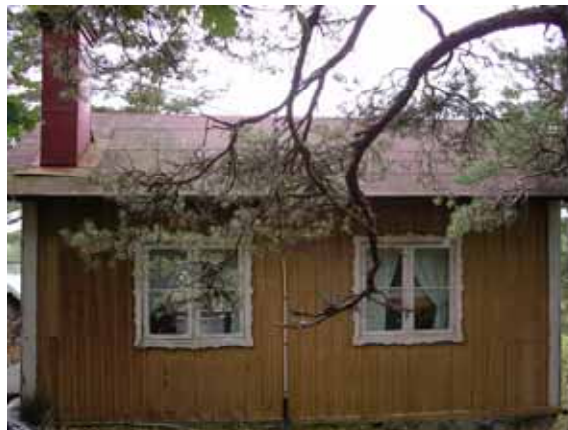
*Ill. 12. Höger: Kullabo har vackert dekorerade fönsteromfattningar.*

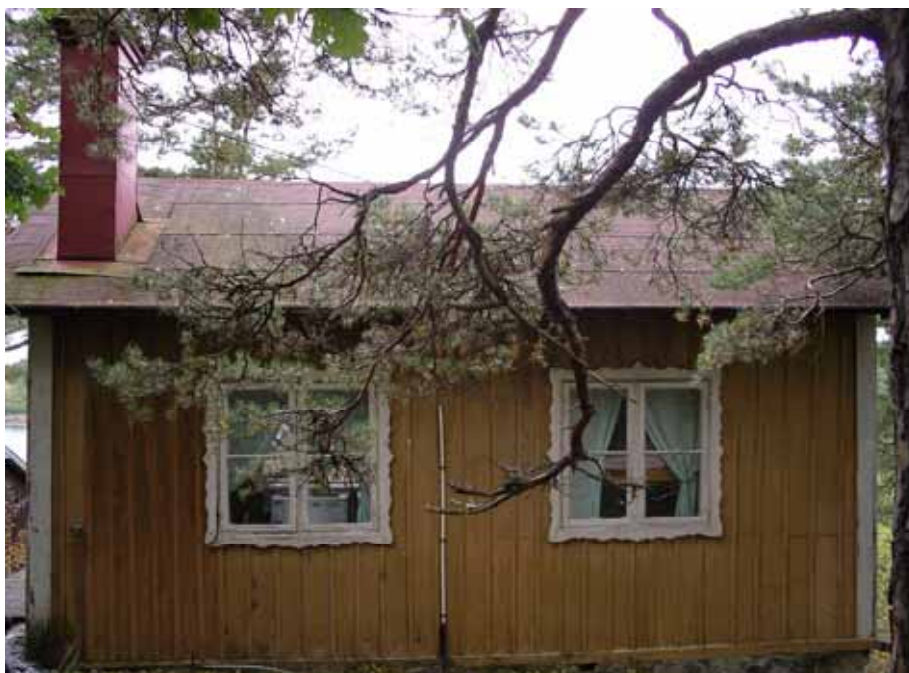
På ena långsidan, vid den där murstocken finns, har någon typ av förändring gjorts, eftersom det finns ett parti med annan typ av locklist, som har samma bredd som murstocken.

Ill. 14. I det vänstra hörnet mellan fönstret och knuten sitter en modernare locklistpanel, samma bredd som murstocken på insidan. Notera den skarvade panelen på 90 cm höjd.

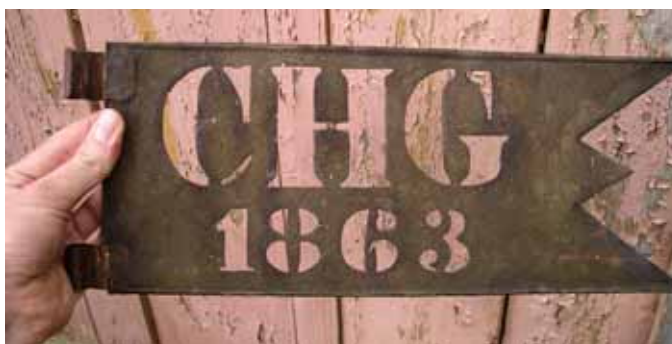
Det finns inget säkert belägg för när byggnaden har uppförts, men på marken vid huset har en vindflöjel hittats med året 1863 samt initialerna CHG. Flöjeln är ganska liten och skulle kunna höra till Kullabo. Om flöjeln skulle höra ihop med Kullabo innebär det att byggnaden inte har stått på samma plats från början. Huvudbyggnaden på Högtorp uppfördes ju på 1880-talet och därmed efter 1863.

Ill. 15. På tomten har man funnit denna vindflöjel. Spår av guldläk färg finns på flöjeln.

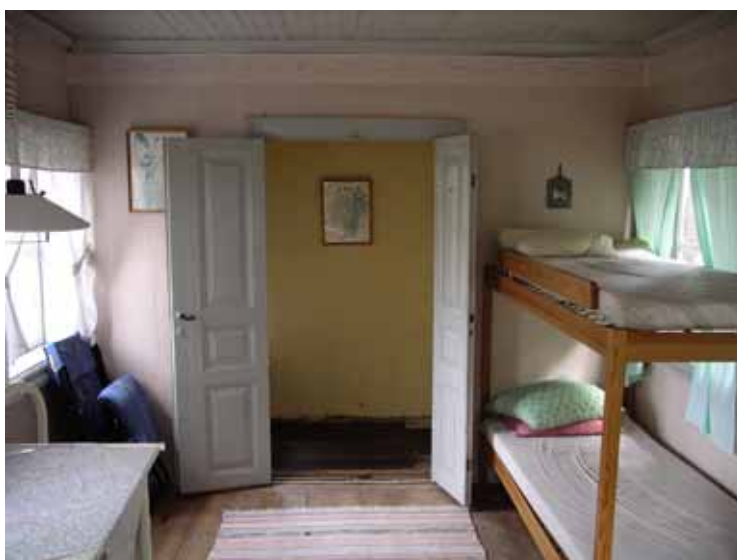
*Ill. 16. Dörrarna interiört leder till en "svale".*

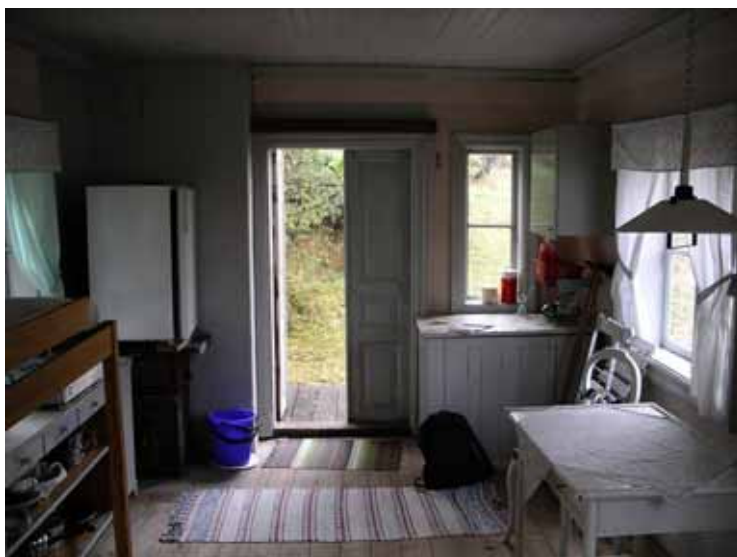
*Ill. 17. Till vänster finns murstocken med en lite modernare fristående järnspis.*

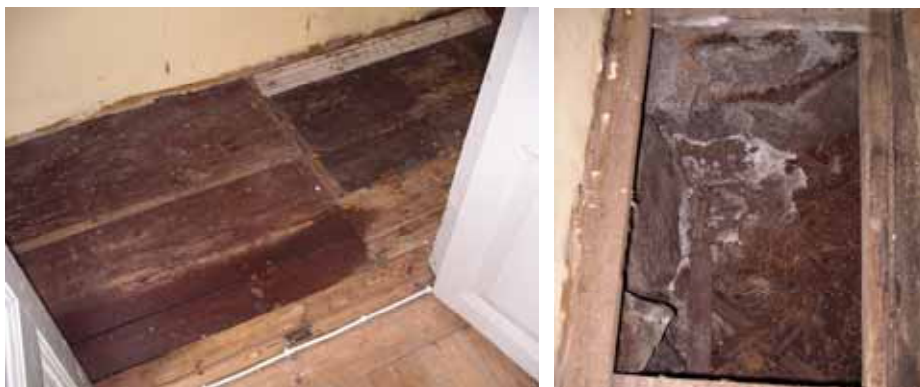
Ill. 18. Till vänster: Golvet i "svalen" är av enklare kvalitet.

Ill. 19. Till höger: Luckan ner till källaren har en järnring.

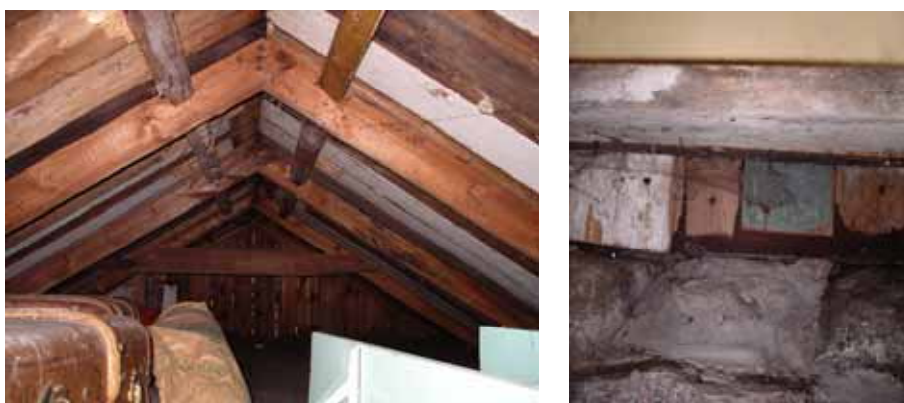
Byggnaden är, som tidigare nämnt, ganska enkelt uppförd och man ser på vinden och under den lucka, som finns i golvet i svalen, att mycket av materialet är återanvänt och bär spår av tidigare lager av färg och dylikt. Svalen kan betecknas som oinrett och taket går ända upp inock. I svalen finns inga lister eller foder vid dörren, fönstren eller golvet. Golvbrädorna är ganska grovt och av sämre kvalitet. Här finns en lucka ned till det sluttande utrymme, källaren, som fortsätter under hela byggnadens längd och bredd.

Ill. 20. Till vänster: På vinden syns att äldre virke har återanvänts.

Ill. 21. Till höger: Under golvet ser man att äldre virke har återanvänts till byggandet.

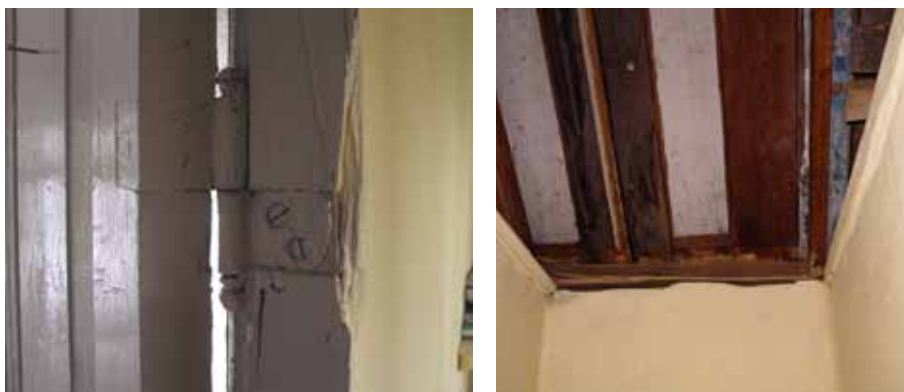
Ill. 22. Till vänster: Gångjärnen mellan rummet och svalen.

Ill. 23. Till höger: Taket i svalen går ända upp i nock.
