Jarlabankes bro

Arkeologisk förundersökning av Jarlabankes bro, RAÄ 4 i Täby socken och kommun,
Uppland

Rapport 2009:3

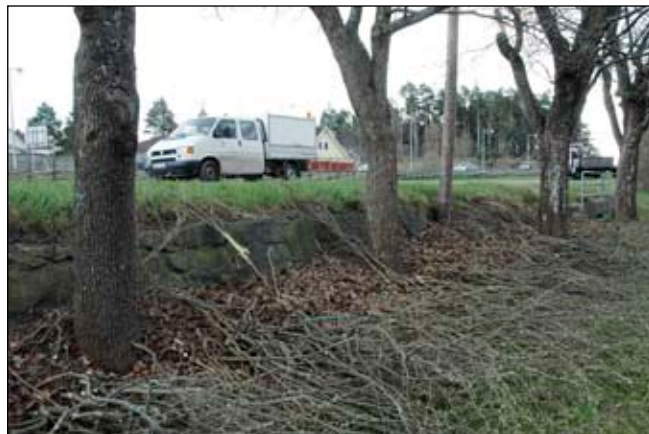
Fig 5. Stödmuren längs bronns östra kant. Foto L. Andersson, SSLM bild nr 2009-0002.

Efter undersökningen fick bron behålla sin ursprungliga sträckning. Däremot breddades vägbanan och dessutom anlades en 35 meter lång och 1 meter hög stödmur utmed vägbronns östra sida (fig. 5).

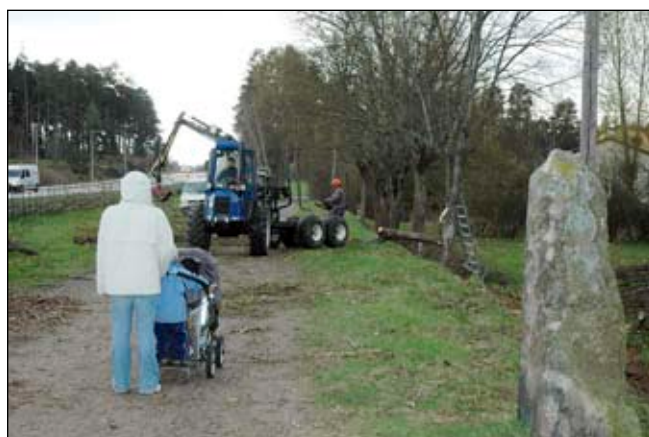
Fig 6. Rövning inför visualiseringsprojektet genomförande. Foto M. Vänehem, SSLM bild nr 2009-0003.

I samband med ett visualiseringsprojekt av Jarlabankes bro, ombesörjt av Täby kommun, skulle även nya elledningar läggas ned i anslutning till bromonumentet. Den arkeologiska förundersökning som utfördes av Stockholms läns museum under 2005 hade som syfte att garantera att bromonumentet inte förstördes av kabeldragningen, samt dessutom utgöra del i underlagsmaterialet inför visualiseringsprojektet. De rent antikvariska målsättningarna var att belägga den vikingatida vägbanans djup, samt om möjlighet fanns säkerställa mer information om hur bron från samma tid var konstruerad. Samtliga mål uppfylldes inom ramen för undersökningen.

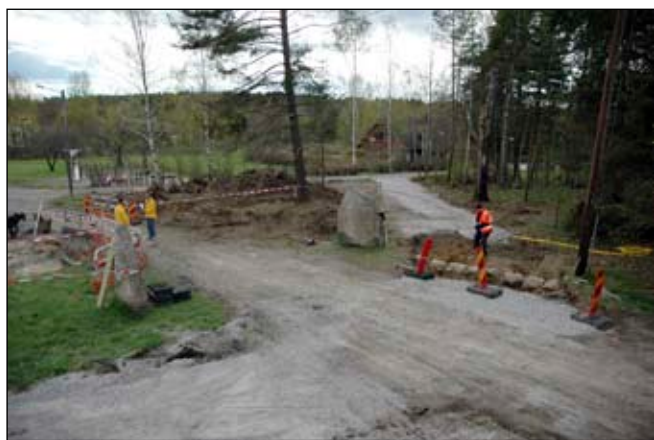
Fig 10. Till höger i bild syns den påträffade stenraden.
Foto M. Vänehem, SSM bild nr 2009-0004.

I brons nuvarande nordvästra ände, just norr om runstenen U164, framtofs en c:a 4,5 meter lång stenrad på vägens västra sida. Stenraden bestod inom det framschaktade området av åtta stycken 0,5-0,7 meter stora stenar (fig. 10).

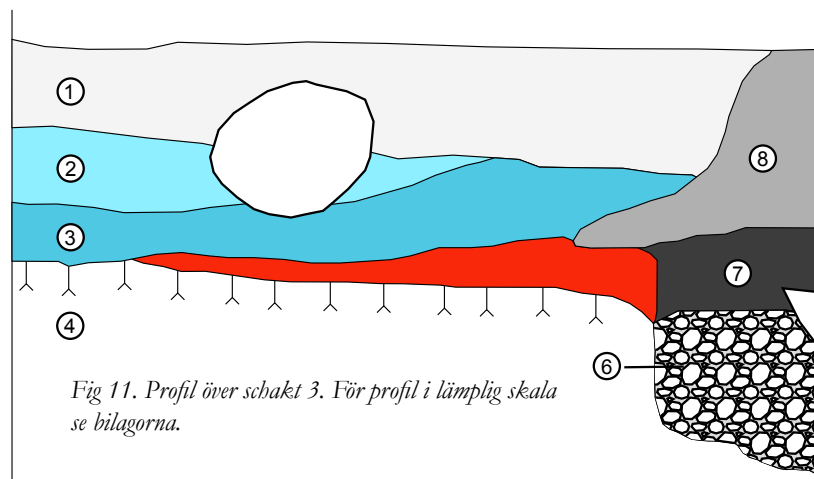
- Lager 1: Mo och kulturlager. Omrört och påverkat av modernt skräp.
- Lager 2: 1600- till 1800-talets vägmaterial. Mo och sand blandat med enstaka inslag av små sten. Lagret påminner om vägmaterial som användes från 1600-talet och framåt. Otydlig gräns nedåt.

- *Lager 3: 1600- till 1800-talets vägmaterial. Ljus fin sand. Ensatka små mörka fläckar. Lagret påminner om vägmaterial som användes från 1600-talet och senare och kan inte helt separeras från lager 2.*

- *Lager 4: Berg.*
- *Lager 5: Den vikingatida broläggningen: Rödbrunn morängrus. Enstaka stenar c:a 0,05-0,1 m. stora.*

Detta är samma lager som i schakt 1 och 2 kunde identifieras med den vikingatida vägbanan.

- *Lager 6: "Stenkista" av närmast runda, jämstora stenar av singelkaraktär. Troligen del av modernt vägbygge.*
- *Lager 7: Omrört lager av grus, sand och enstaka mindre, skarpkantade stenar. Storlek 0,05-0,1 m.*
- *Lager 8: Gråaktigt grus och jordlager med otydlig begränsning åt väster. Vägmaterial.*

Fig 11. Profil över schakt 3. För profil i lämplig skala se bilagorna.

Stenraden låg på och i lagret av material från 1600- till 1800-talet, vilket stratigrafiskt antyder att stenraden inte tillhör brons äldsta vikingatida skede. Stenraden är inte avgränsad utan har förmodligen en fortsättning norrut.

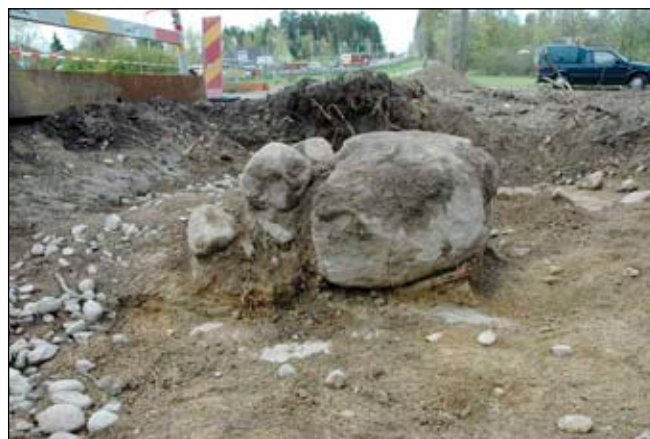
Fig 12. Det möjliga stenfundamentet. Foto L. Andersson, SSLM bild nr 2009-0005.

I schakt 2 några meter söder om stenraden påträffades en anläggning som förefaller ha utgjort ett stenfundament till en upprest, men numera bortförd (eller flyttad) bautasten (fig. 12). Anläggningen bestod av en större sten om 0,7x0,6x0,4 meter samt fem mindre stenar av storleken 0,2-0,4 m i d. De sistnämnda stenarna vilade i ett gråbrunt mylligt lager med inslag av sten, medan den större stenen låg på ett lager med gulbrun sandblandad mylla. Det senare föreföll härröra från 1600- till 1800-talet, vilket innebär att även stenfundamentet kan härröra från en relativt sentida restaurering av vägen. Under detta sentida lager följde berghäll.
