Antikvarisk kontroll längs

Lingsbergsvägen

Antikvarisk kontroll i samband med återplantering av alléträd i anslutning till Lingsbergs gård, Vallentuna socken och kommun, Uppland. Etapp 1

Kjell Andersson
Rapport 2010:2

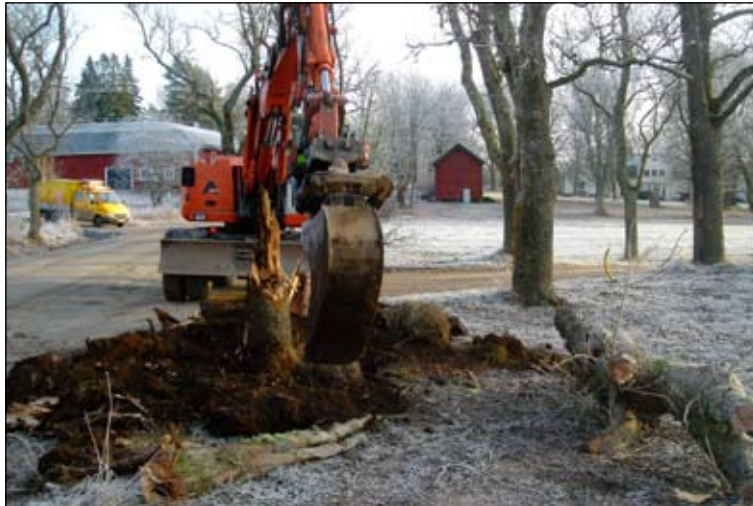
Då ett äldre träd i direkt anslutning till och väster om infarten till Lingsbergs gård bröts upp och grävdes bort (figur 3) framkom en packning av större stenar (0,3 – 0,5 meter), vilka möjligen kan ha utgjort delar av en husgrund (ekonomibyggnad?) på platsen. Gropen rensades delvis med fyllhacka, men inga konstruktionsdetaljer kunde iaktas i gropväggarna. Inte heller påträffades några fynd i gropen eller de uppgrävda jordmassorna.

*Fig. 3. Ett sjukt träd tas bort intill Lingsbergs gård. Från väster.
Foto Kjell Andersson. Bildnr. Ip20100062*

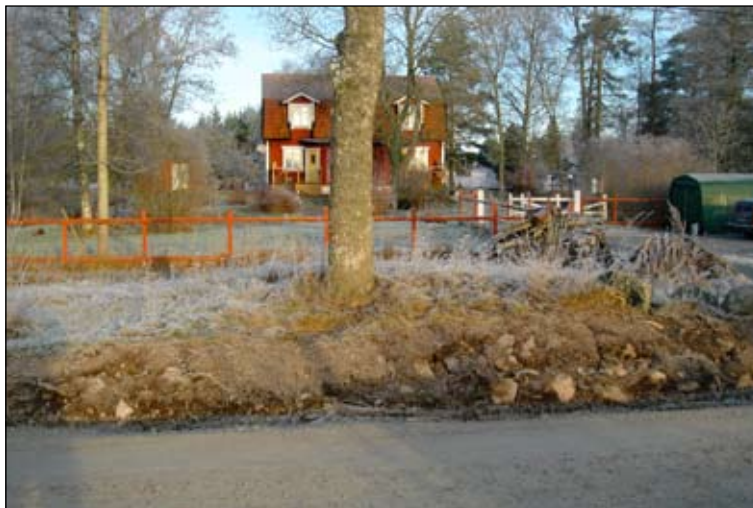
I ett par gropar längs Lingsbergsvägens södra sida och i anslutning till den västra änden av en stenmur som löper närmast parallellt med vägen, påträffades raserade delar av muren i form av större stenblock. Mitt för murens västra ände, men på Lingsbergsvägens norra sida och strax väster om infarten till en villatomt, finns en oregistrerad fornlämningsliknande lämning, möjligen en grav (obj. 1). Anläggningen är övertorvad, ca 5 meter i diameter och 0,3 meter hög. Anläggningen är skadad av en dikesslänkning och i schaktkanten kan en jordblandad stenpackning av 0,2 – 0,4 meter stora stenar iaktas (fig 4). Mitt i anläggningen växer ett alléträd, men detta var inte aktuellt att ersätta. I en grop för ett nytt träd

*Fig. 4. En tidigare oregistrerad stensättningsliknande lämning
(objekt 1) intill Lingsbergsvägens norra sida. Från väster. Foto
Kjell Andersson. Bildnr. Ip20100063*

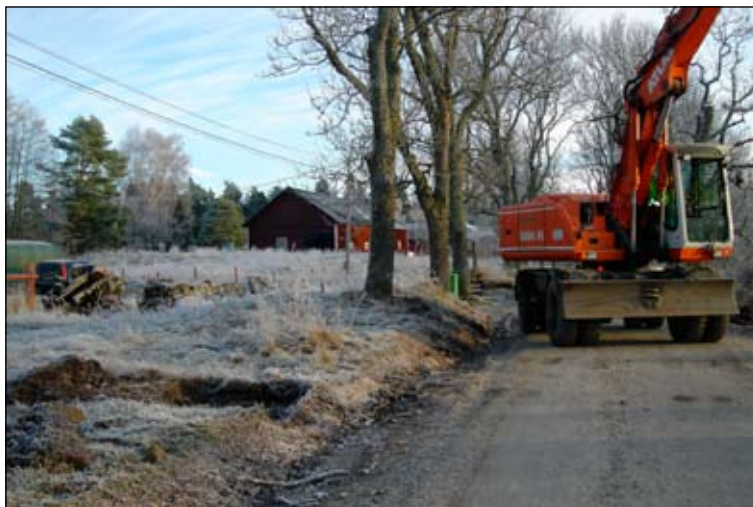
som grävdes strax väster om anläggningen framkom berggrunden på ett par decimeters djup. I övrigt framkom inget av antikvariskt intresse.

*Fig. 5. Objekt 1 från väster. I förgrunden till vänster en grop
som togs upp för trädplantering men i vilken berggrunden
påträffades strax under torven. Foto Kjell Andersson. Bildnr.
Ip20100064*
