# Magasin, Brottö

Antikvarisk medverkan vid renovering av en magasinsbyggnad på fastigheten Brottö 1:103 inom Brottö kulturresevat, Ljusterö socken, Österåkers kommun, Uppland

*Lisa Sundström*  
Rapport 2010:36

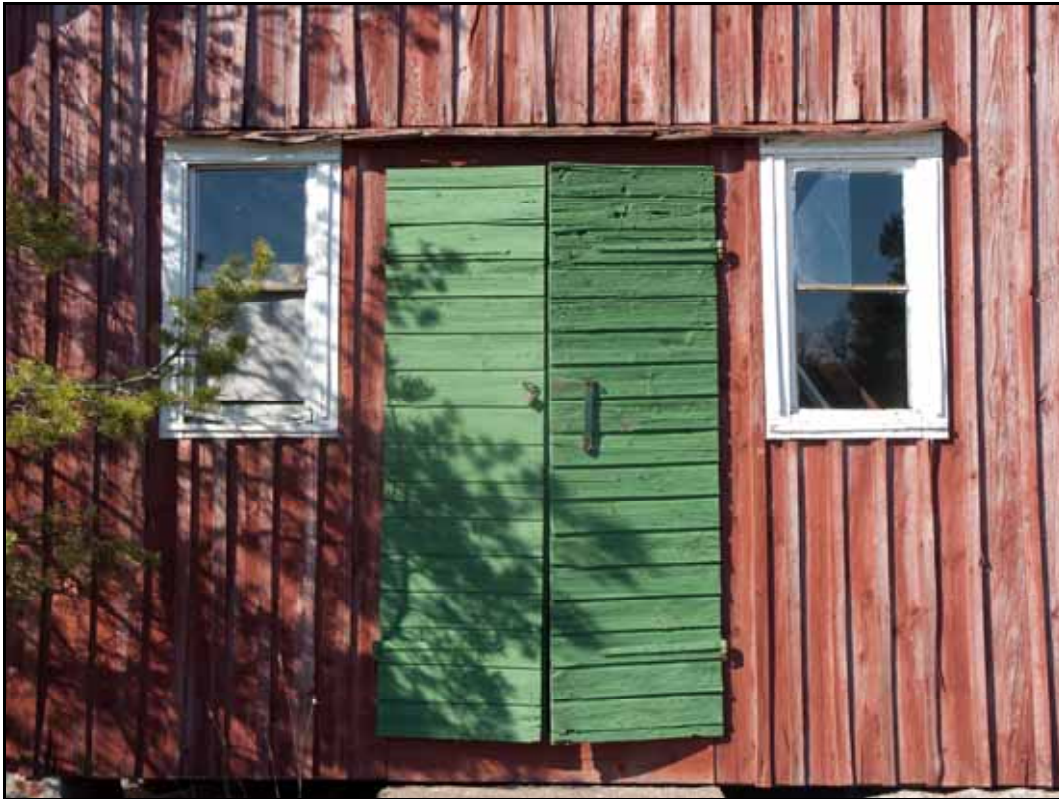
*Magasinet före renovering. Bildnr: Ip20100503.*

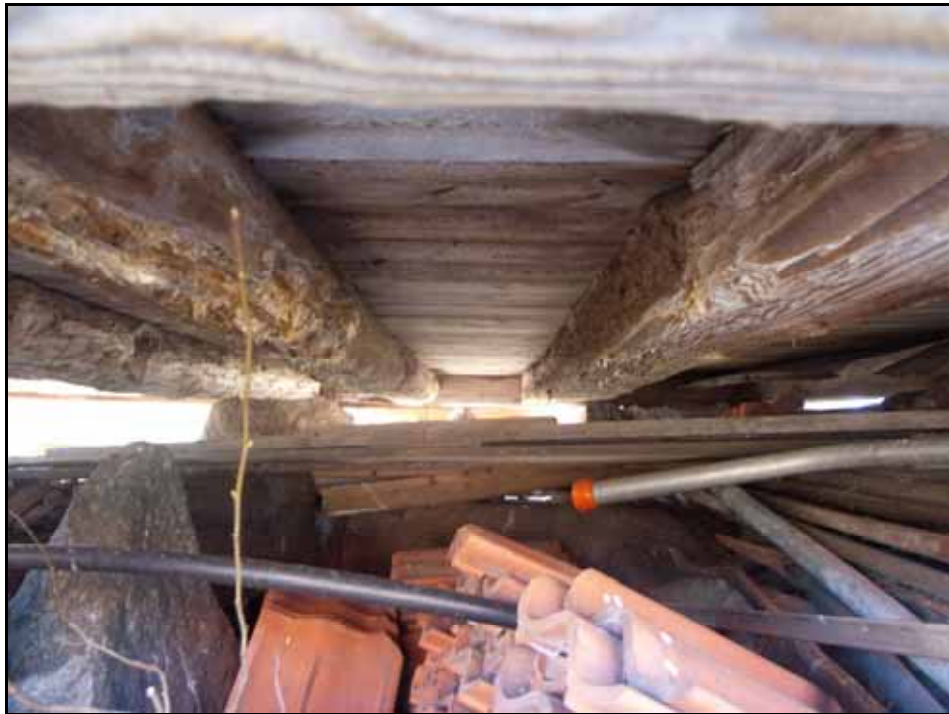
Byggnaden uppvisade framförallt skador i golvbjälklag och syllar men även fönster och vattbrädor var i dåligt skick. Tre golvbjälkar ersattes med nya. Syllstockarna ersattes på tre sidor och på den fjärdes sidan kompletteringslagades syllen till hälften. Vattbrädor nyttillverkades. På en fasad lagades ersattes en del panel med ny.

*Angripna golvbjälkar före renovering. Bildnr: lp20100504.*

*Tre golvhjälkar nytillverkades samt syllstockar på tre sidor. Entrésidans syllstock lagades till hälften med nytt virke. Bildnr: lp20100506.*

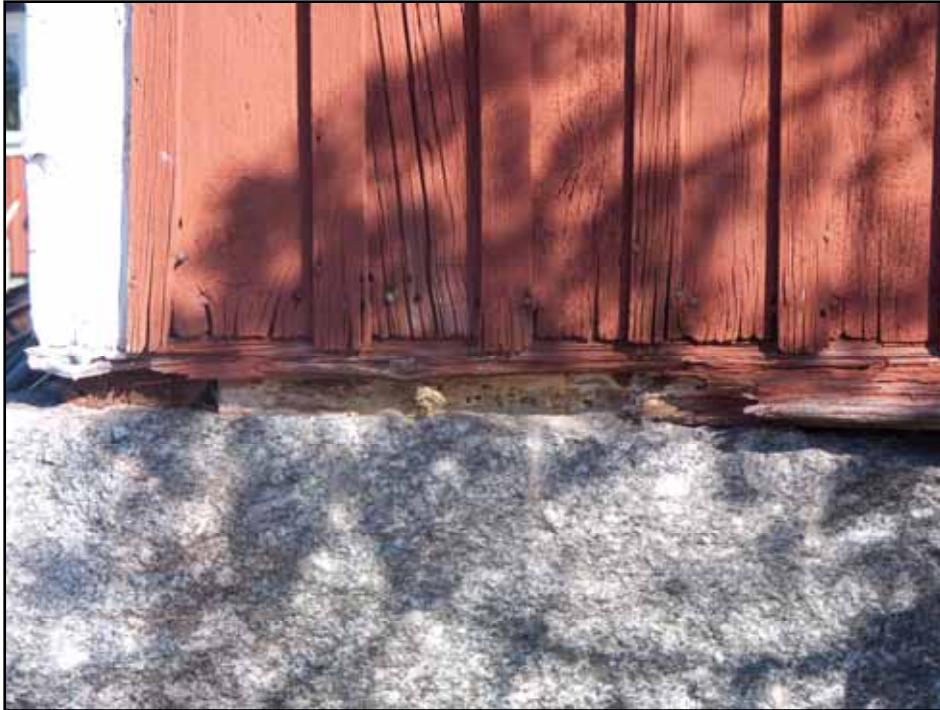
*Svårt angripen del av syllstock och trasiga vattbräddor. Bildnr: lp20100505.*

*Nya vattbräddor tillverkades. Bildnr. lp20100507.*

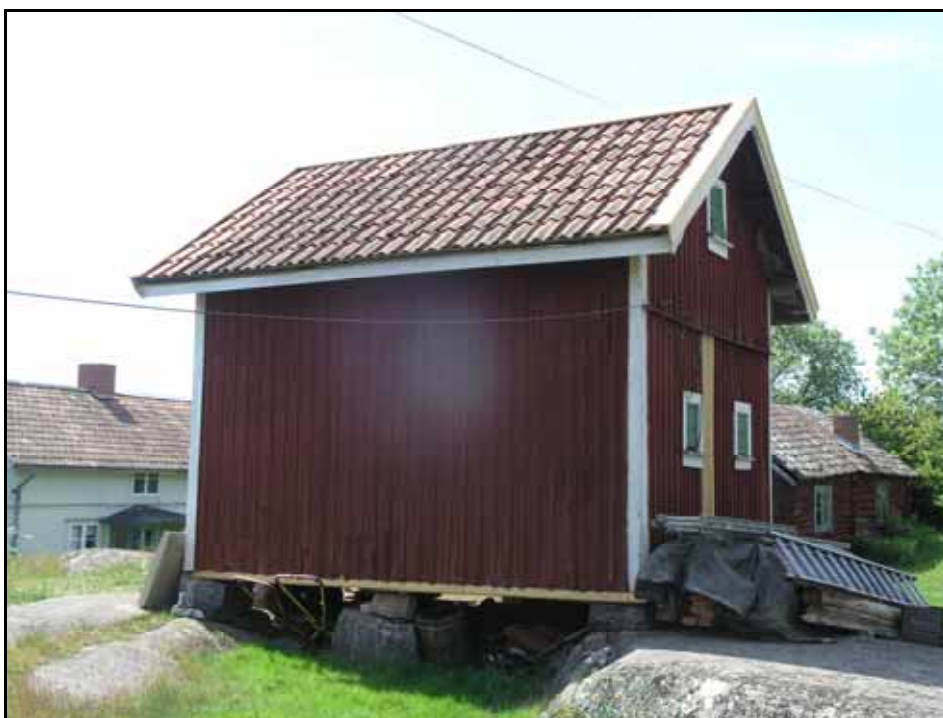
*Vattbrädor, nockbrädor, täckbrädor och vindskivor nyttillverkades samt en mindre del panel ersattes med ny. Foto: Lisa Sundström, bildnr. lp20100508*

Taket lades om och kompletterades i mindre utsträckning med på gården befintligt taktegel. Underlagspanel och takpapp visade sig vara i gott skick. Bär- och ströläkt lagades samtnockbrädor, täckbrädor och vindskivor nyttillverkades.

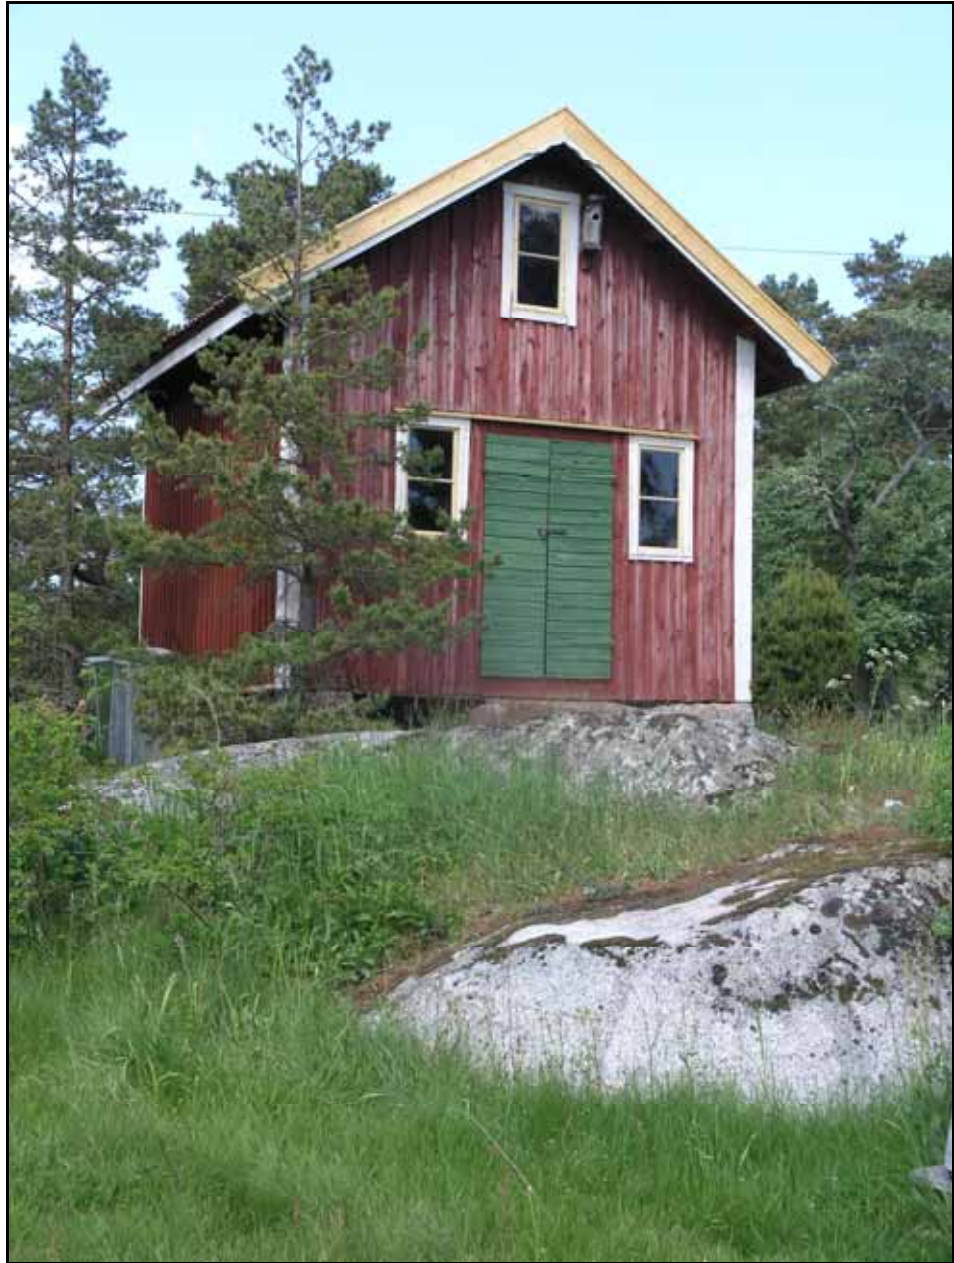
*Magasinet efter utförd renovering. Foto: Lisa Sundström, bildnr. lp20100509*
