# Schaktkontroll Spånga

Arkeologisk förundersökning i form av schaktkontroll, RAÄ Spånga 79:1 och 192:1, Akalla 4:1, respektive Bromsten 8:1 och 9:2, Stockholms kommun, Uppland.

Rapport 2012:21

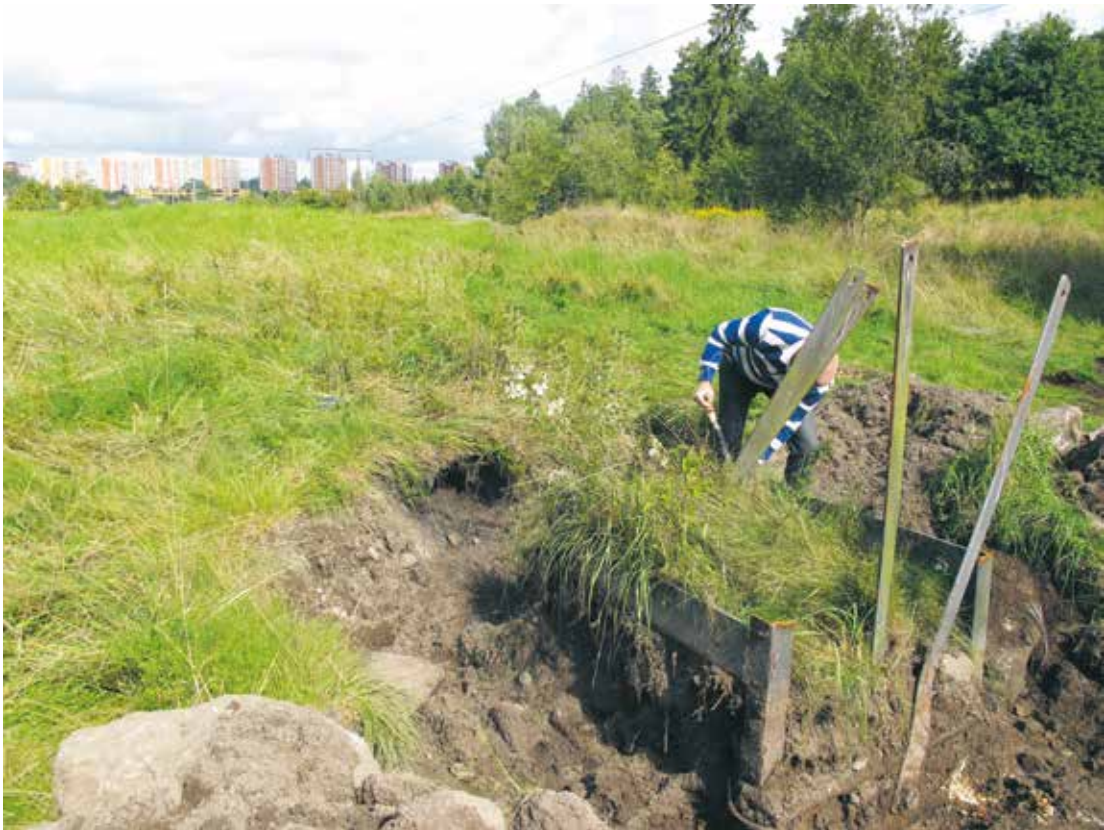
© Stockholms läns museum  
 Produktion: Stockholms läns museum  
 Redaktionell bearbetning: Johanna Eklöv  
 Omslagsbild: Schaktning vid gravfältet Spånga 79:1. Från sydöst.  
 Foto omslag: Tina Mathiesen (LP\_2012\_00225)  
 Nacka 2012

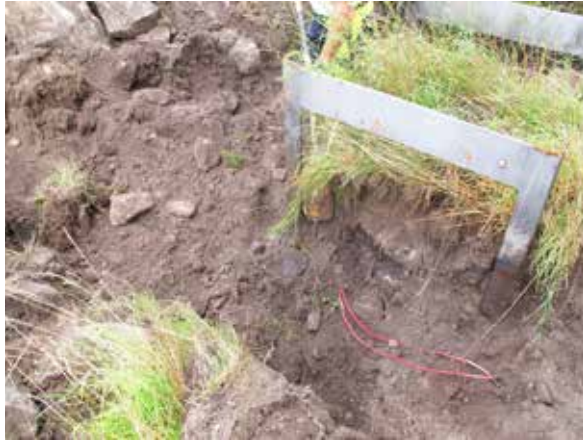
**Fundament 2:** Schaktet var 1 meter brett runt fundamentet och ca 0,6 meter djupt. I botten syntes berg. Liksom vid fundament 1 bestod innehållet av omrörd myllig jord samt rikligt med större stenar. I schaktet påträffades också nedgrävda kablar (se figur 4).

*Fig 4.  
Schaktning vid fundament 2.  
Från sydöst.  
Foto: Tina Mathiesen  
(LP\_2012\_00220).*

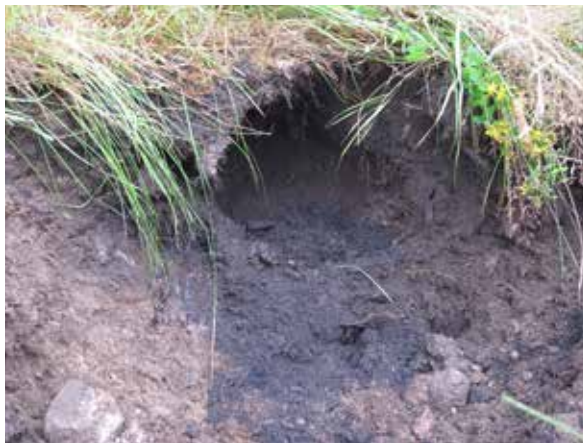
I det nordvästra hörnet av schaktväggen framkom, på ett djup om ca 0,3 meter, ett 0,4 X 0,4 meter stort skikt med sot och kol som innehöll enstaka brända ben (se figur 5). Skiktet var beläget strax under en större sten, som lossnade vid

*Fig 5.  
Brandlagret som framkom  
vid fundament 2.  
Från söder.  
Foto: Tina Mathiesen  
(LP\_2012\_00221).*

schaktningen. Fynden tolkades som delar av ett brandlager tillhörande en grav vars storlek inte gick att avgöra. Sannolikt har stolpfundamentet grävts ned i graven och förstört delar av den. Brandlagret sträckte sig vidare norrut i den i övrigt till synes intakta anläggningen. Efter samråd med länsstyrelsen beslutades att fynden skulle återdeponeras på sin ursprungliga plats. En större sten placerades därefter ovanpå fynden (se figur 6).

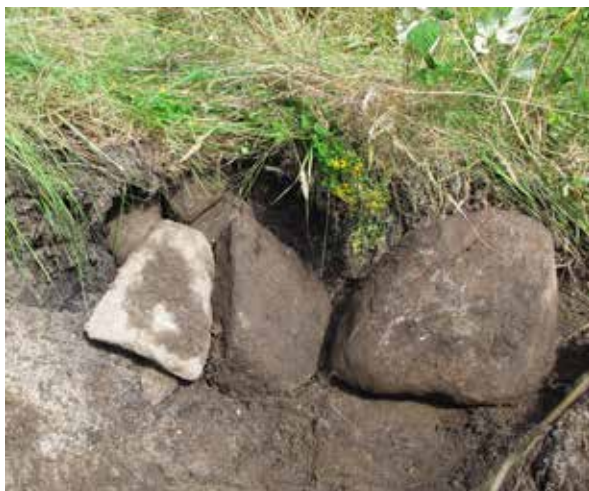
*Fig 6.  
Fynden återdeponerades  
på sin ursprungliga plats  
och stenar placerades  
därefter ovanpå.  
Från söder.  
Foto: Tina Mathiesen.  
(LP\_2012\_00222)*

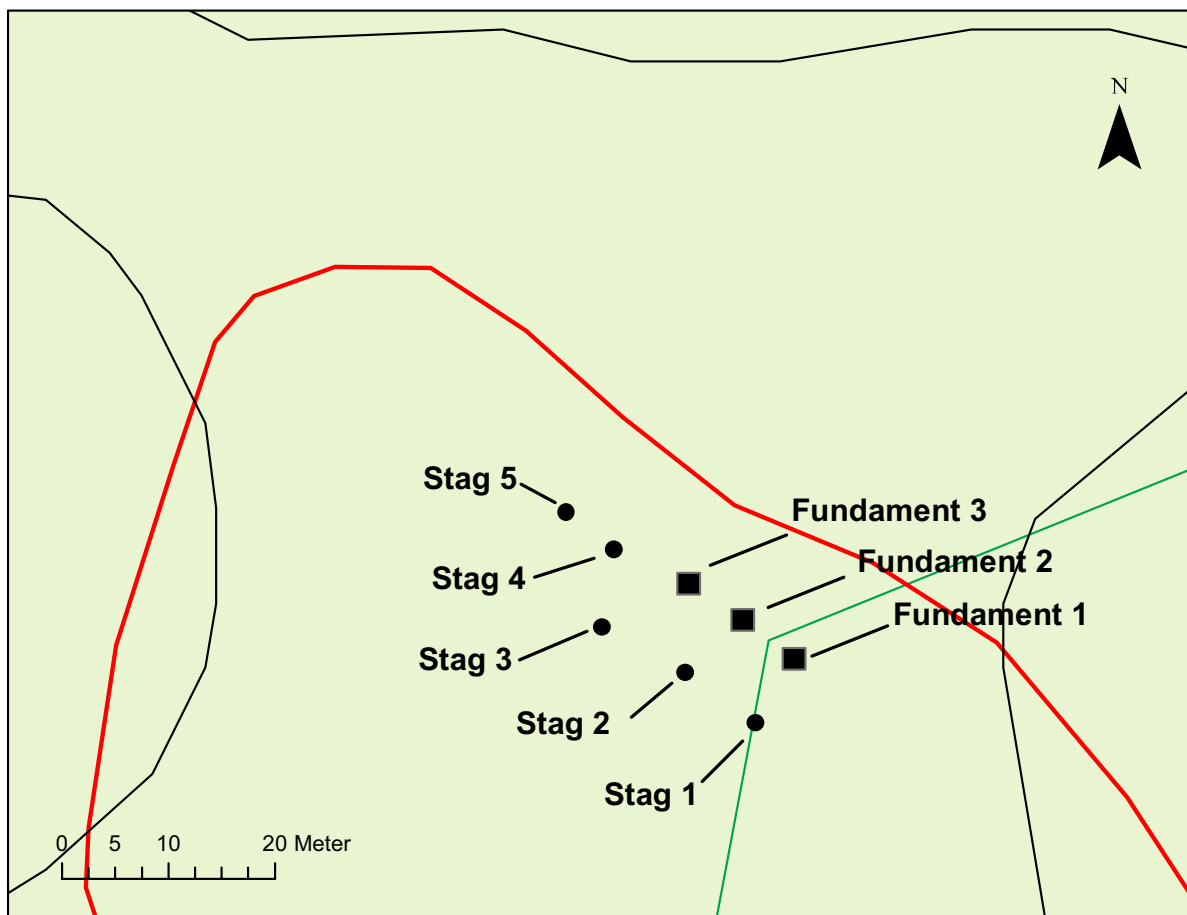
Fig 7. Schaktplan stolpplats 2. Röd linje markerar begränsning av RAÄ 192:1. Skala 1:700

**Fundament 1:** Schaktet var 1 meter brett och ca 0,5 meter djupt och fyllningen bestod av lera. Inga arkeologiska iakttagelser kunde göras.

**Fundament 2:** Schaktet var 1 meter brett och ca 0,6 meter djupt och fyllningen bestod av lera. Inga arkeologiska iakttagelser kunde göras.

**Fundament 3:** Schaktet var 1 meter brett och ca 1 meter djupt och fyllningen bestod av lera. Inga arkeologiska iakttagelser kunde göras.

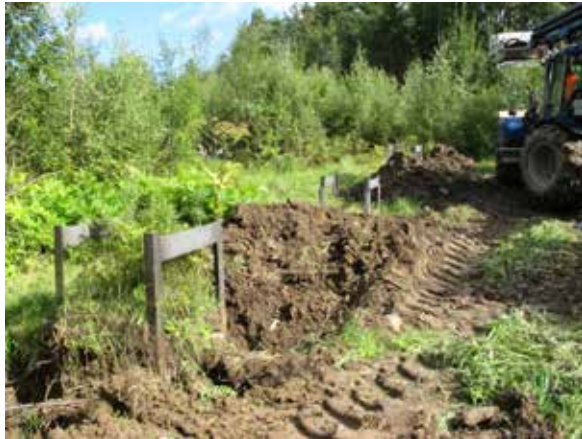
*Fig 8.  
Schaktning vid stolpplats 2.  
Från väster.  
Foto: Tina Mathiesen  
(LP\_2012\_00223).*

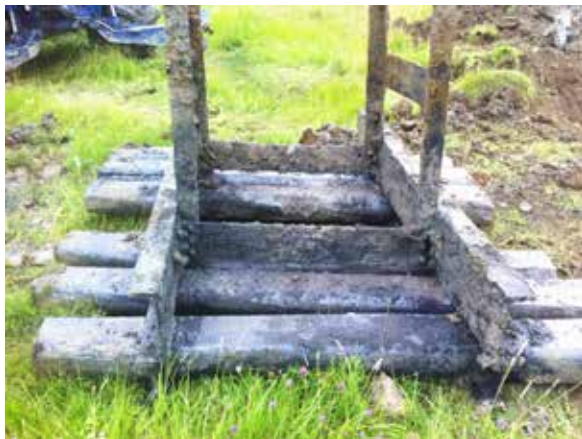
*Fig 9.  
Fundament med tillhörande  
stockmatta.  
Foto: Vattenfall Services  
Nordic AB.*

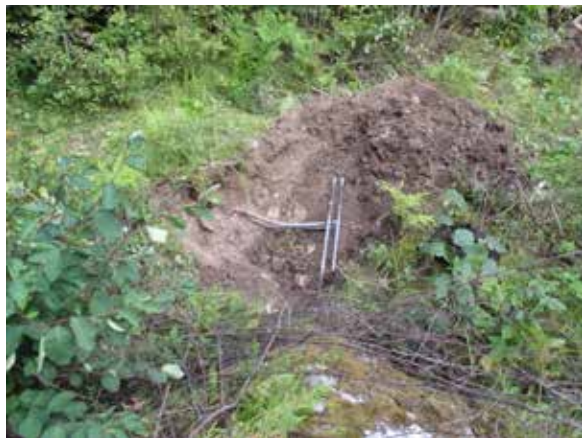
**Stag 3:** Schaktet var 1,4 meter brett och ca 1,1 meter djupt och fyllningen bestod av silt. Inga arkeologiska iakttagelser kunde göras (se figur 10).

*Fig 10.  
Schaktning vid stag 3.  
Foto: Tina Mathiesen  
(LP\_2012\_00224).*
