Munkkällaren

Arkeologisk förundersökning, RAÄ Värmdö 329, Siggesta bytomt samt byggnadsarkeologisk undersökning av den s.k. Munkkällaren, RAÄ Värmdö 205:1, Siggesta 1:6, Värmdö socken och kommun, Uppland.

Rapport 2012:23

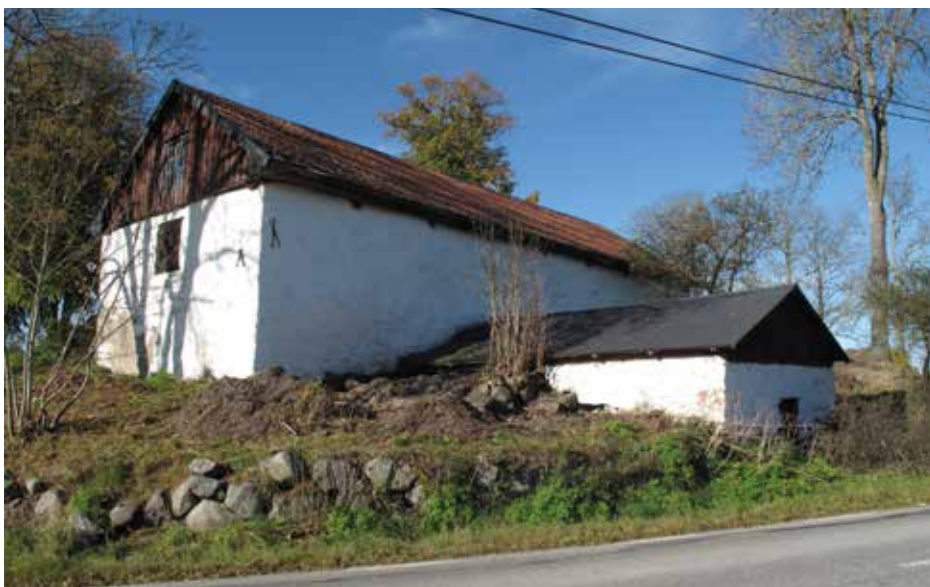
Fig 4. Munkkällaren sedd från landsvägen i öster. Foto: Cecilia Pantzar.

Munkkällaren är inrymd i en ca 21 x 8 meter stor (NNV-SSÖ) byggnad som är uppförd i en slänt med källaren i souterräng och med ett våningsplan samt en vindvåning i trä. Byggnaden är försedd med ett åstak täckt med tegel. Källaren nås via en ca 8 x 7,5 meter stor (VSV-ÖNÖ) tillbyggnad mot landsvägen i öster (figur 4).

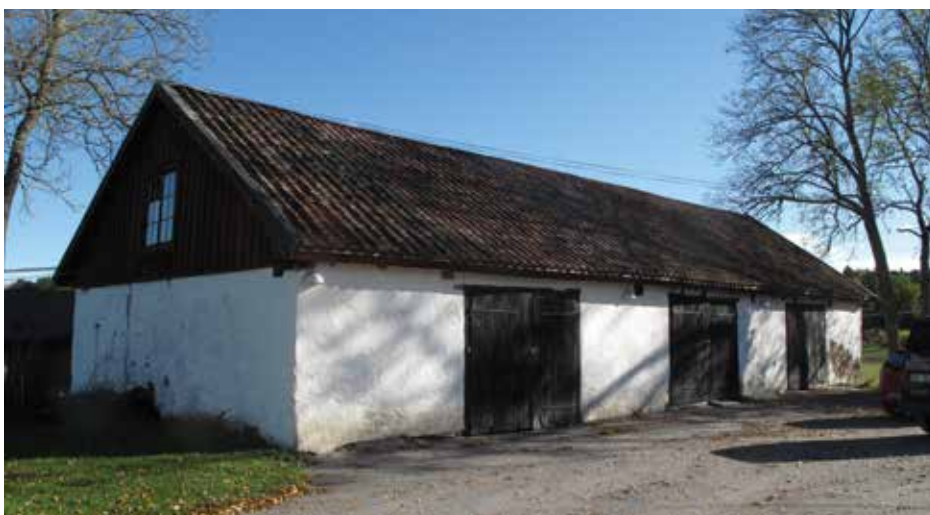
Fig 5. Munkkällaren sedd från gårdsplanen i väster. Foto: Cecilia Pantzar.

Övervåningen har tre dubbla portar på motsatt sida, i nivå med gårdsplanen (figur 5). Fasaderna är spritputsade och vitkalkade. Murarna är uppförda av natursten och utförda som skalmurar. Stenmaterialet består av naturlig och tuktad gråsten med hörnkedjor av välhuggen sten.

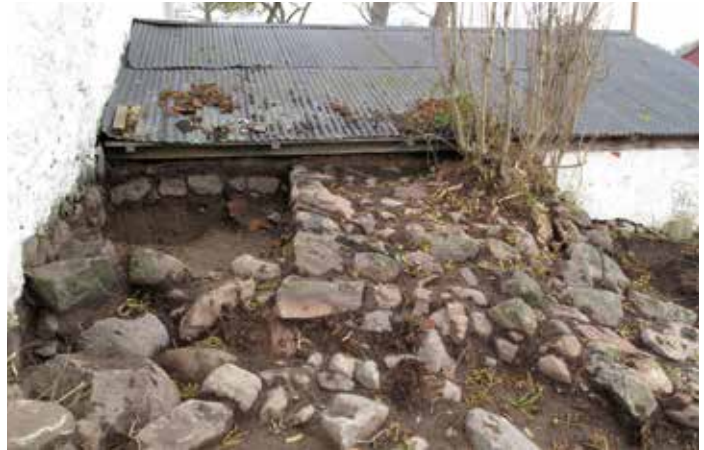
Fig 9. Terrassering och husgrund med spisfundament söder om tillbyggnaden. Foto: Cecilia Pantzar.

Söder om tillbyggnaden framkom en ca 4 x 3,5 meter (stor VSV-ÖNÖ) och upp till 1 meter hög terrassering (A229) av 0,2 – 1 meter stora stenar under raseringslagret. I terrassen västra del fanns en grund efter en ca 2,7 x 1,7 meter stor byggnad (A112), eller snarare ett rum, i form av stensyllar och ett spisfundament (figur 9). Husgrunden var inte murad i förband med huvudbyggnaden och är därmed tydligt sekundär i förhållande till denna.

Den norra syllen, som löpte parallellt med tillbyggnaden var välordnad och visade heller ingen koppling till den angränsande murdelen. Eftersom husgrunden var opåverkad av tillbyggnaden är den sannolikt samtida med, eller något yngre än tillbyggnaden. Spisfundamentet, som var placerat i husgrundens nordöstra hörn, var ca 0,6 x 0,6 meter stort och uppbyggt av sten och tegel och har troligen tjänat som grund för en kakelugn. I de raseringsmassor som täckte lämningarna förekom ett flertal kakelfragment som möjligen kan härröra från denna (figur 10). Området innanför husgrunden bjöd för övrigt inte på några fynd som kan bidra till kunskap om byggnadens funktion.

Rummets ringa storlek och placering ut mot den forna trädgården samt förekomsten av en ordentlig murad värmekälla talar för att det kan ha använts som bostad, alternativt kan ha varit avsett för någon typ av värmekrävande aktivitet.

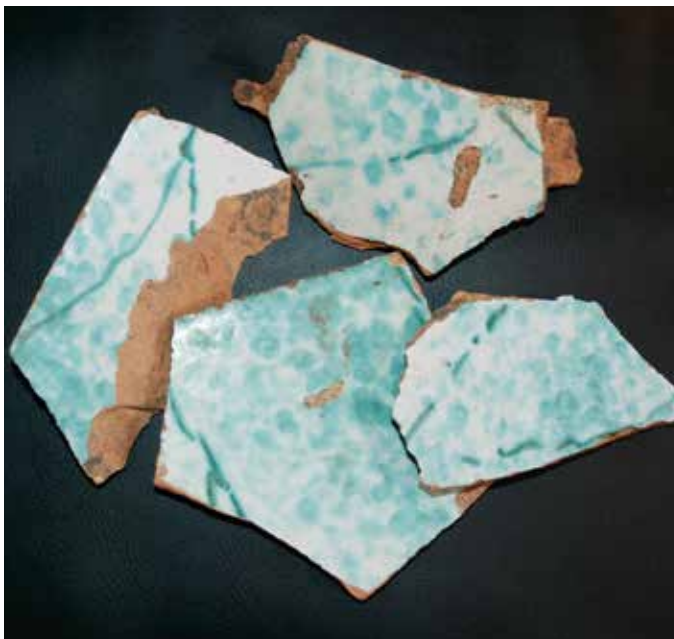
Fig 10. Kakelfragment från husgrunden.
Foto: Kjell Andersson.

- Fig 9. Terrassering och husgrund med spisfundament söder om tillbyggnaden. lp2012_00347
Foto: Cecilia Pantzar.
- Fig 10. Några av kakelfragmenten från raseringslagret L110 som täckte husgrunden.
Foto: Kjell Andersson. lp2012_00349

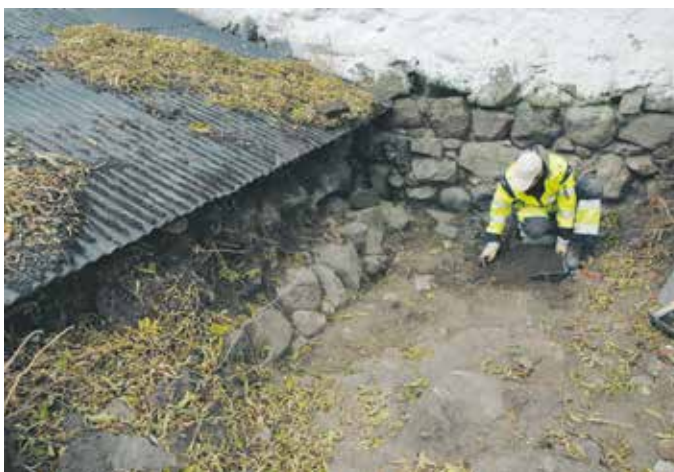
Strax norr om tillbyggnaden och parallellt med denna framkom en minst 2,6 meter lång (VSV-ÖNÖ) stensyll av 0,3 – 0,6 meter stora stenar (A213) som indikerar att ytterligare en byggnad kan ha funnits intill tillbyggnaden (figur 11). Några ytterligare konstruktioner som kan knytas till denna påträffades dock inte.

Fig 11. Stensyllen A213 norr om tillbyggnaden.
Foto: Göran Werthwein.

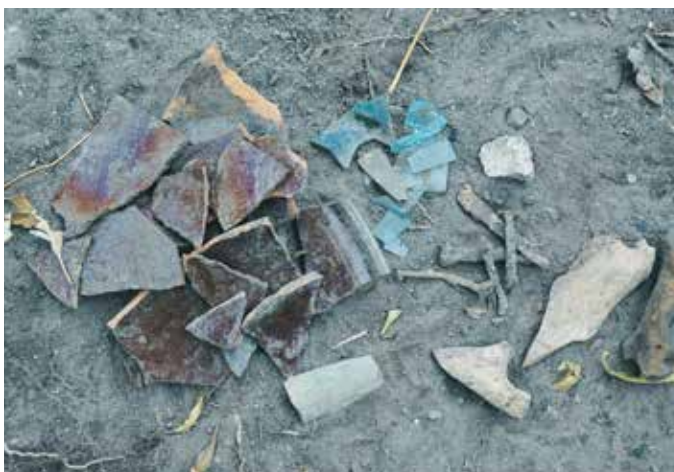
Fig 12. Fynd från fyllnads-lagret A111 norr om utbyggnaden.
Foto: Kjell Andersson.

Till syllens norra sida tillstötte dock ett ca 0,1 meter tjockt fyllnads-lager (A111) av jord med rikligt med tegelfragment, puts/bruk och mindre stenar (ca 0,1 – 0,3 m stora). Lagret innehöll relativt fler fynd än det överlagrande raseringslagret A110, bl.a. ett flertal skärvor yngre rödgods från troligen ett och samma kärl, flintgods, ett fragment grönglaserat kakel, butelj-, plan- och hushållsglas, smidda spikar samt djurben, bl.a. en klöv från nöt (figur 12). Fynden kan grovt dateras till 1700-/1800-tal.

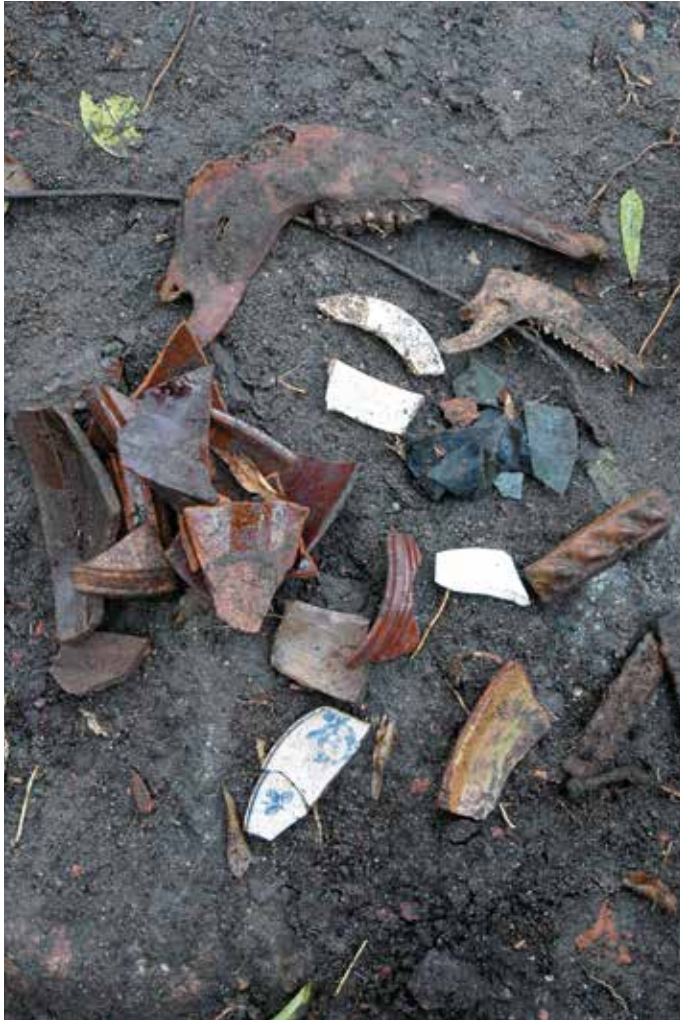
Fig 13. Fynd från en sopgröp (A307) norr om tillbyggnaden.
Foto: Kjell Andersson.

Nedgrävd genom detta lager var en sopgröp (A307). Gropen var ca 1 x >0,5 meter stor och 0,4 meter djup. Fyllningen bestod av myllig jord med förmultnande trärester och innehöll rikligt med yngre rödgods, enstaka flintgods, porslin, plan- och buteljglas, järnföremål, tegelfragment, bruk och djurben, bl.a. underkäkar från nöt och får (figur 13). Fynden kan grovt dateras till senare hälften av 1700-talet/ tidigt 1800-tal.

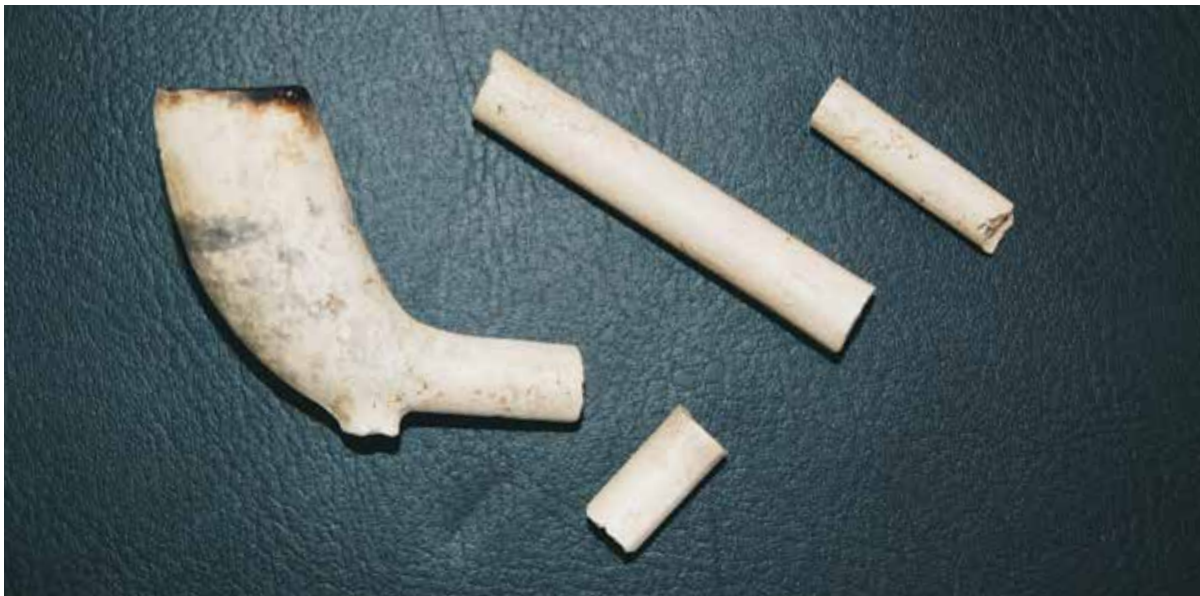
Fig 14. Kripipsfragment från konstruktionslagret A407 norr om tillbyggnaden. Foto: Kjell Andersson.

- Fig 13. Fynd från sopgropen A307 norr om tillbyggnaden. Foto: Kjell Andersson. lp2012_00355
- Fig 14. Delar av kritpipor från konstruktionslagret L407 norr om tillbyggnaden.
Foto: Kjell Andersson. lp2012_00357

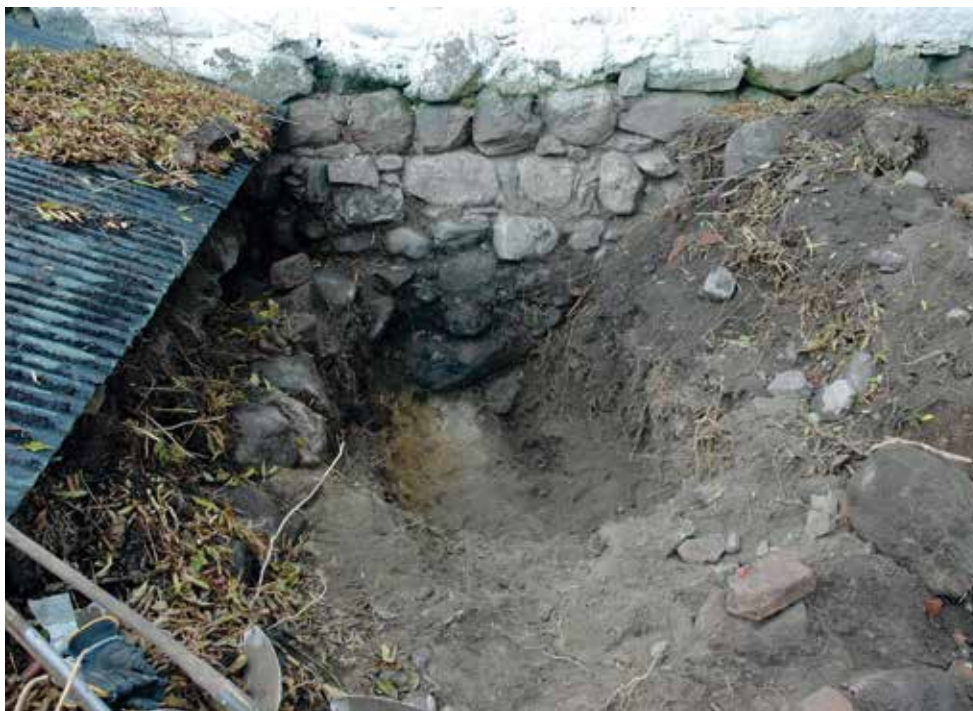
Fig 15. Opåverkad marknivå och en nedgrävning (A409) vid foten av Munkkällarens grundmur. Foto: Kjell Andersson.

Konstruktionslagrets västra del överlagrade dels en orörd markhorisont av roströd till beige moig grovsand, dels en större nedgrävning (A409) med en fyllning av mörk sandig mylla med inslag av tegel, bruk och stenar intill foten av huvudbyggnadens grundmur (figur 15).

Nedgrävningen, som kom fram på ca 2 meter djup och som tycktes sträcka sig in under grundmuren, kunde dock inte undersökas närmare pga. rasrisken från de omgivande lösa fyllnadsmassorna. Kulturlagrets A299 och konstruktionslagrets A407 södra delar hade genomgrävts vid anläggandet källarens tillbyggnad, vilket visar att den senare kan ha uppförts först under senare delen av 1700-talet eller tidigt 1800-tal och därmed är sekundär till huvudbyggnaden.

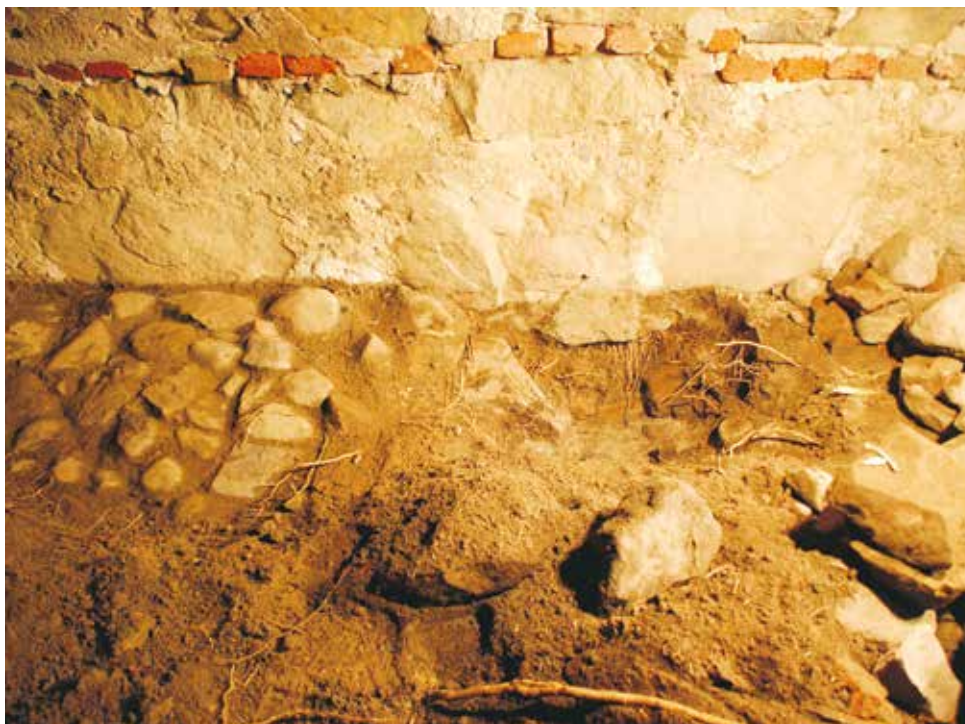
Fig 16. Stengolvet och nedgrävningen A409 synliga i det norra källarvalvet.
Foto: Kjell Andersson.

Provschakt grävdes på fyra platser i källaren. Källarens ursprungliga golv framkom under ett ca 0,1 – 0,25 meter tjockt jordlager med fynd från 1600/1700 – 1900-tal. Golvet bestod av ett stengolv av natursten som satts i det naturliga underlaget av grovsand och mo. I det norra valvet togs ett ca 2,4 x 0,7 – 1 meter stort schakt (S1) upp i höjd med den nedgrävning (A409) som hade påträffats utanför byggnaden. I schaktets södra del var golvet nedsjunket och ojämnt, vilket antogs bero på sättningar i underlaget och därför tyda på att nedgrävningen verkligen sträckte sig vidare in i källaren.

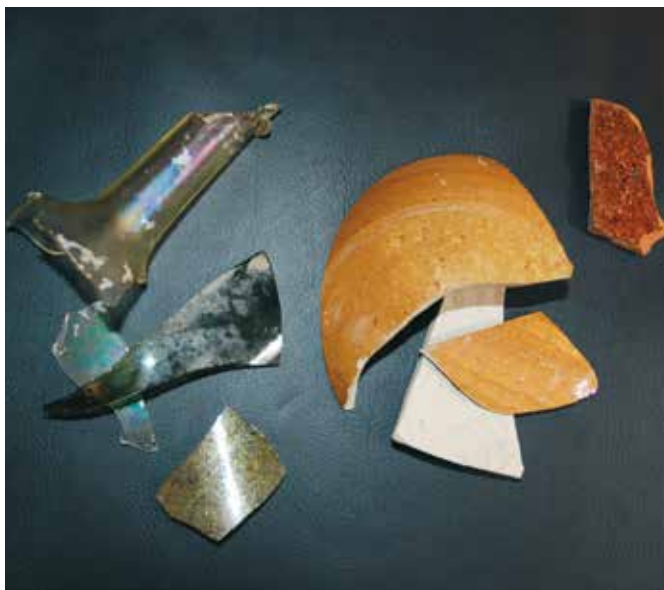
Fig 17. Fynd från nedgrävningen A409. Foto: Kjell Andersson.

Innan schakten grävdes genomsöktes källarens jordlager med metalldetektor efter fynd som skulle kunna bidra till källarens datering. Källarens tillbyggnad omfattades inte av detekteringen. Vid undersökningen tillvaratogs fynden från en större nedgrävning (A409) som överlagrades av källarbyggnadens grundmur. Övriga fynd från källaren, vilka huvudsakligen var sentida (1600-tal och senare), tillvaratogs inte.

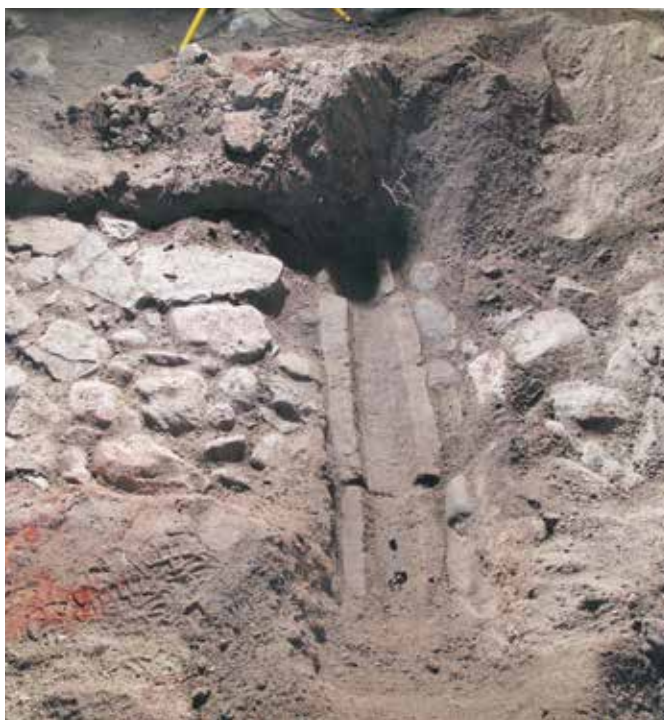
Ett par meter innanför det södra valvets ingång grävdes ett ca 2 x 1,2 meter stort schakt (S3). I schaktet framkom ett väl lagt stengolv med en dräneringsränna i nord-sydlig riktning. Rännan var lagd av huggna stenar, ca 0,67 x 0,27 meter stora, med en ca 5 – 7 centimeter djup, kantigt U-format, ränna.

Tre rännstenar var synliga i det frilagda partiet (figur 18). Rännan var belägen ca 0,1 m lägre än golvnivån. Mellan golvet och rännstenarna var kanterna satta med mindre stenar. Dräneringsrännan är troligen sekundär. Väster om rännstenarna bröts golvet upp för att klargöra om detta täckte en äldre golvnivå. Golvstenarna visade sig vara satta i ett ca 0,15 meter tjockt lager av gul-röd grovsand som sannolikt är naturligt. Under sanden vidtog ljusgrå mo.

Fig 18. Stengolv med dräneringsränna i det södra källarvalvet. Foto: Cecilia Pantzar.

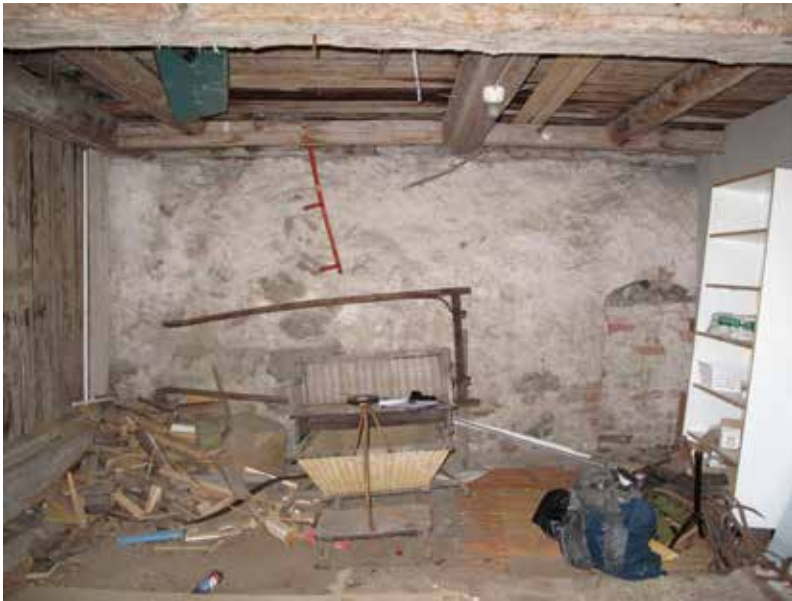
Fig 19.
Igenmurad dörröppning
i övervåningens östra vägg.
Foto: Cecilia Pantzar.

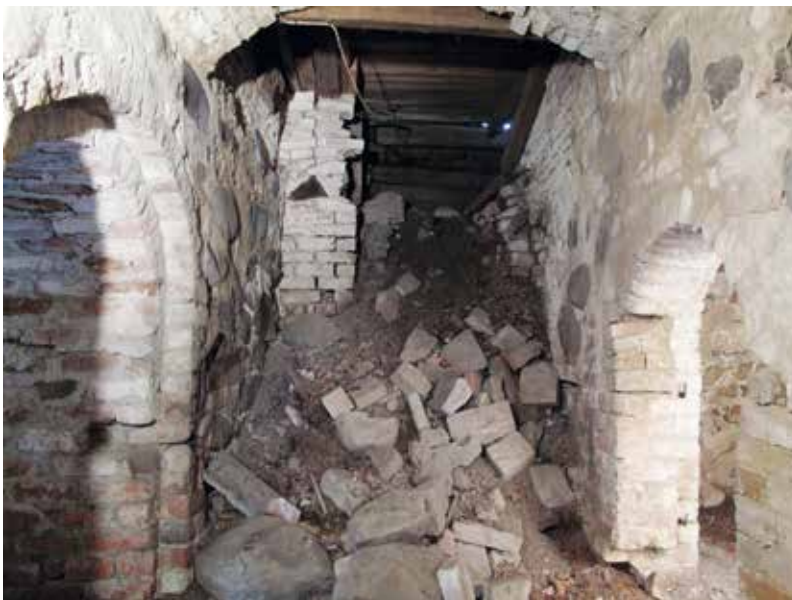
Den tegelmurade segmentbågiga ingången i öster är även den samtida med omgivande naturstensmurverk. I västra delen finns spår efter en raserad trappa (bilaga 1, figur 20). I denna del är tunnvalvet delvis raserat och på södra sidan framträder den för valvet anpassade murytan.

Fig 20.
Raserad trappa i källarens hall.
Foto: Cecilia Pantzar.

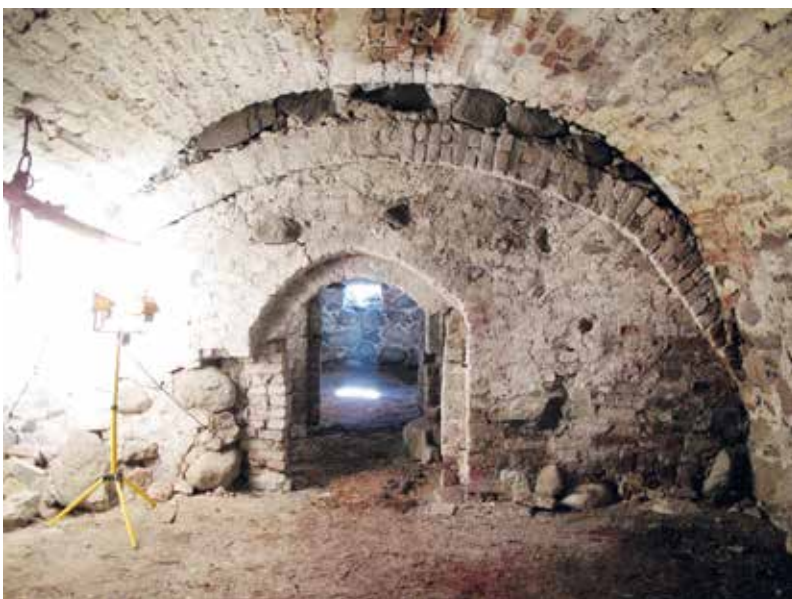
Från hallen leder två öppningar, en till respektive källarrum. Bägge öppningarna är tegelmurade och rundbågiga i formen. Tegelmaterialet är likartat och består av handslaget rött tegel av formatet 29 – 31 x 14 – 15 x 8 – 9,5 cm. Fogbruket av kalkbruk är av likartad sammansättning, men är något gulare och porösare i den norra omfattningen.

Fig 21.
Det norra källarvalvets ingång.
Foto: Cecilia Pantzar.

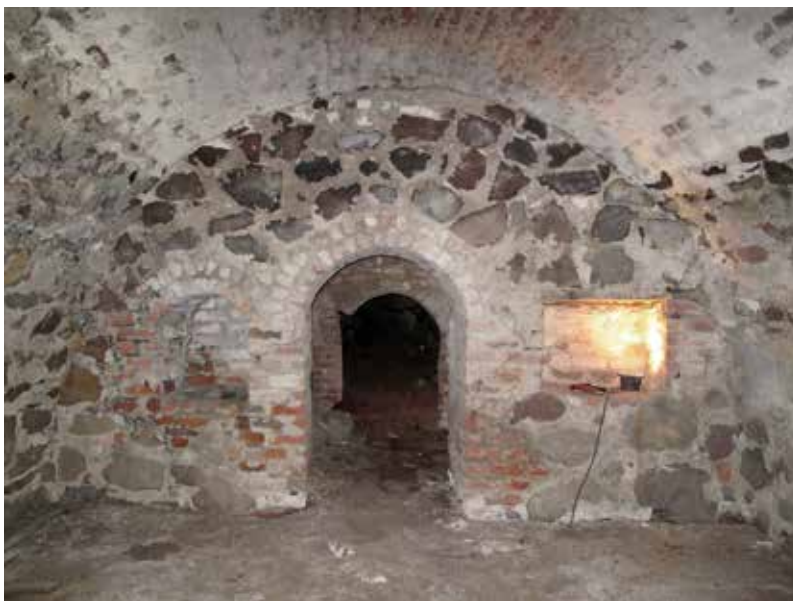
Den anslutande naturstensmuren möter stumt mot en avlastande tegelbåge som är två stenar bred, ca 60 cm. Tegelbågen är integrerad i hallens södra vägg och murad med samma fogbruk som väggen och med samma tegeltyp som hallens tre omfattningar. Motsvarande mellanvägg söderut är en fullmur på 105 cm och kan betraktas som huvudbyggnadens hjärtmur (bilaga 1, figur 22).

Fig 22.
Det södra källarvalvets ingång.
Foto: Cecilia Pantzar.

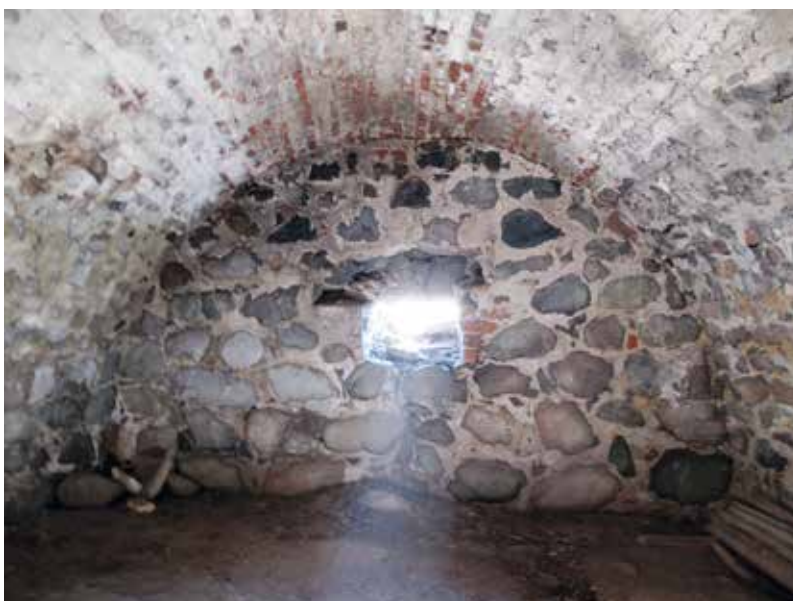
Södra gaveln är murad med natursten till en höjd av ca 1 meter ovan golvnivå. Därefter följer tegelmurverk som kragar in 0,2 meter från stenvallen. Gaveln är ommurad i ett senare skede. Fogbruket i tegelmurverket är lerhaltigt och avviker tydligt från kalkbruket i stenvallen. Huvudbyggnadens källarplan (figur 6) består av en centrerad genomgående hall och två välvda rum vilka vid undersökningen visades ha ursprungliga stensatta golv, men som nu är täckta av jordmassor. Hallen har ett till stor del enhetligt välordnat stenvallen med brett utstrukt fogar. Rummet täcks av ett tunnvalv som med utgångspunkt från anslutningen till väggarna tycks vara ursprungligt.

Fig 23.
Det södra källarvalvets gavel.
Foto: Cecilia Pantzar.

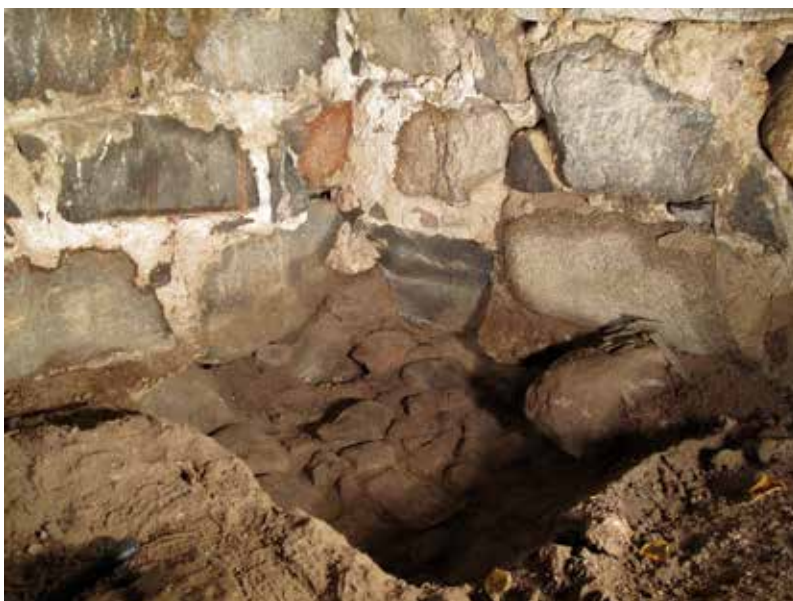
Det sydöstra vägghörnet, som vid undersökningen frilades ner till stengolvet, ligger i förband och är murat med samma kalkbruk som finns i det anslutande tunnvalvet (bilaga 1, figur 24). Tunnvalvet tycks därmed vara samtida med väggarna.

Slutligen togs ett ca 1,2 x 0,9 meter stort schakt (S4) upp i valvets syd-östra hörn (bilaga 1, figur 24). Intill östra väggen var golvet delvis uppbrutet och i anslutning till detta tycktes även en sten ha avlägsnats från grundmurens fot. Möjligen har man här iordningställt en spygatt för källarens dränering. Den dräneringsränna som påträffades i schakt S3 hade dock inte en fortsättning i detta schakt.

Fig 24.
Stengolvet frilagt i det södra
källarvalvets SÖ hörn.
Foto: Cecilia Pantzar.

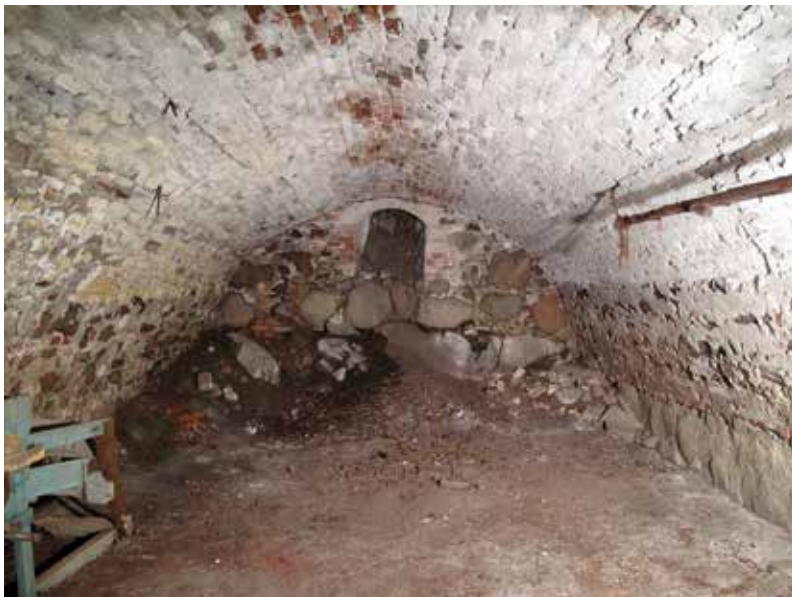
I norra rummet ansluter de västra väggpartierna till berg i dagen. Berget sluttar från gavelväggen in i rummet och ligger en bra bit ovan den ursprungliga stenlagda golvytan (bilaga 1, figur 25).

Fig 25.
Det norra källarvalvets gavel.
Foto: Cecilia Pantzar.

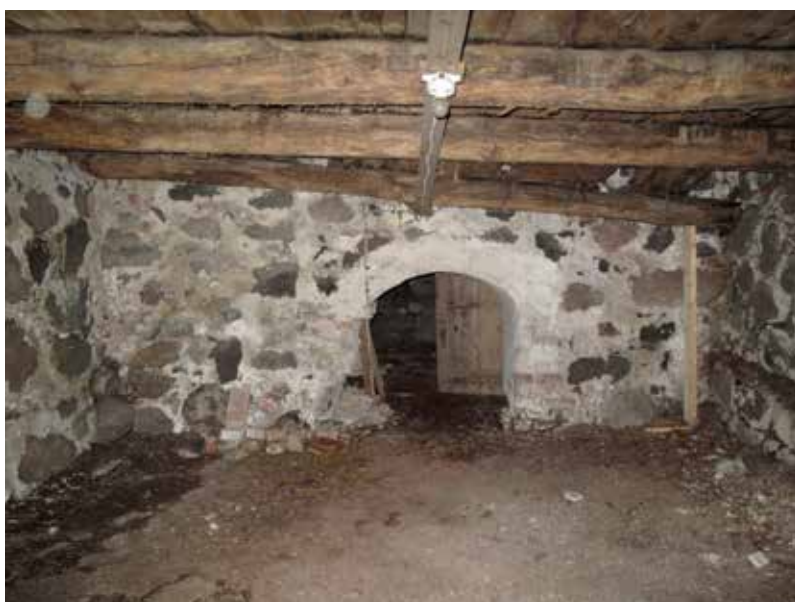
Tillbyggnaden i öster ansluter till huvudbyggnaden genom stötfogar (bilaga 1, figur 26). Källarummet har grovt murade väggar av natursten som ger en ojämn yta. Skiftgången är relativt jämn. Den norra väggen har en nedre bredare utkragning och en övre smal mur som är endast en sten bred. Det är framför allt denna vägg som nu riskerar att raseras då jordmassornas tryck har fått väggens centrala del att kraftigt bukta inåt rummet.

Golvet består av jord. Innertaket, som ställvis är i mycket dålig skick, består breda plank på tvärliggande bjälkar. Yttertaket utgörs av ett åstak täckt med vågkorrugerad plåt. Ett foto över Siggesta från 1894 visar att tillbyggnaden tidigare har haft en timrad övervåning (figur 7), vilket förklarar den igenmurade öppningen i huvudbyggnadens övre plan.

Fig 26.
Tillbyggnadens anslutning
till huvudbyggnaden.
Foto: Cecilia Pantzar.
