RAPPORT 2013:11

ÖVERSYN AV KULTURMILJÖ- INVENTERING I HUDDINGE

Kulturmiljöer inom strukturplaner

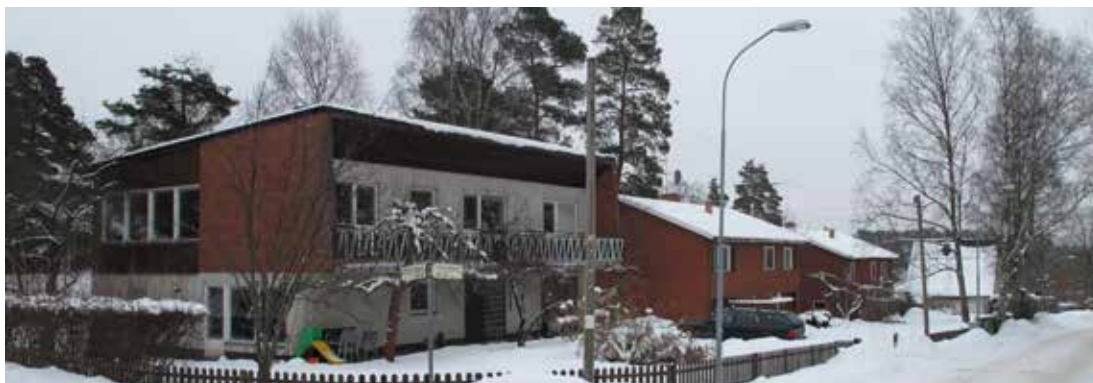
Exempelbilder på bebyggelse inom villakvarteren i nordöst.

Fullersta gård med mangårdsbyggnad, flyglar, paviljong, rättarbostad och park är viktigt för förståelsen av det centrala Huddinges historia. Området med tidstypiska villor från 1920- och 30-talen, har ett välbevarat stadsplanemönster präglat av tidens ideal i form av hänsynstagande till topografin och den befintliga miljöns karaktär. Fullersta Bio är ett tydligt exempel på funktionalistisk arkitektur. Radhusområdet är genom sin form och enhetlighet en välbevarad representant för 1970-talets omfattande radhusbyggande. Villaområdets tidstypiska planering skyddas genom att gatusträckningar värnas och tomtavstyckningar undviks. Bebyggelsen från 1920-1930-talen, bör hanteras med eftertanke vid tillbyggnader och renovering. Skötseln bör utgå från tillkomsttidens material och metoder. Radhusens enhetlighet i helhet och detaljer, som balkongräcken, dörrar och garageportar bör uppmärksammas och värnas.

Villaområdena i de nordöstra delarna med individuellt utformade villor av hög kvalitet har kvar sin tydliga bebyggelsestruktur och gatusträckningar sedan planläggningen. Detta gäller även villakvarteret precis sydväst om Fullersta gård. Dessa strukturer är viktiga att beakta vid eventuella förändringar av områdena (Y1).

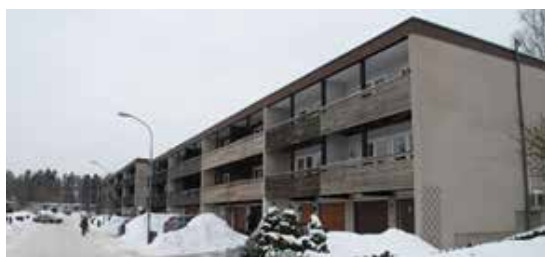
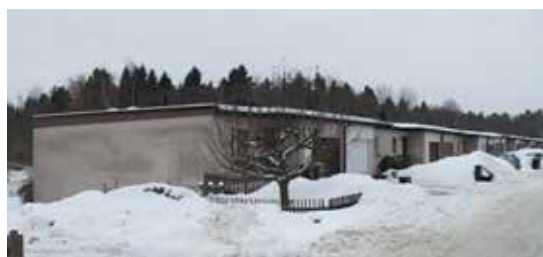
Lp201300144

Radhuslängor på Mossvägen.

Radhusområdet längs Moss- och Dammvägen i väster står förhållandevis oförändrat sedan det uppfördes. Byggnadernas karaktär och kvalitet bygger på arkitektonisk upprepning vilket är viktigt att beakta vid förändringar. Detta gäller både material och detaljer (Y2).

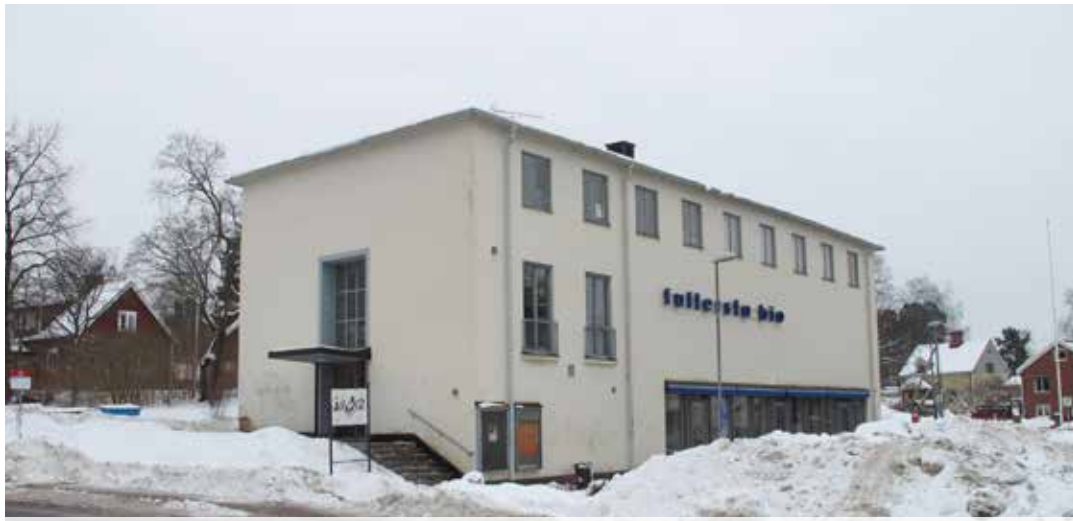
Fullersta bio.

Den f. d. rättarbostaden.

Fullersta gård.

Miljön kring Fullersta gård med biografen som en pendang är en känslig miljö med högt kulturhistoriskt värde som är olämplig att exploatera/förtäta. Fullersta gård med närmiljö är en viktig del av Huddinges historia (R1). Den parkliknande miljön med anlagda dammar vilken hör ihop med ån som delar av villaområdet är en viktig del av upplevelsen av kulturmiljön (R2).

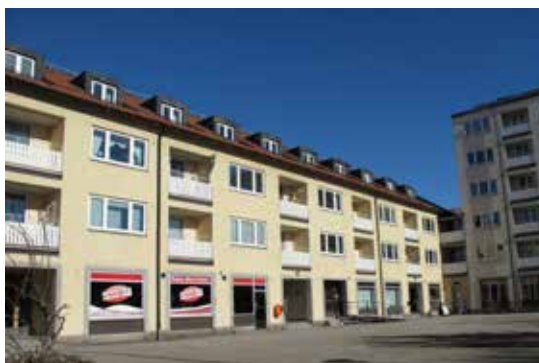
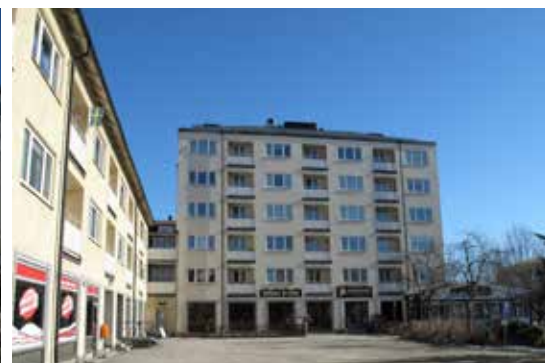
Lp201300324

1950-talsbebyggelse vid Fullersta torg.

Området kring Fullersta torg har ett par putsade byggnader från centrumetableringen på 1950-talet, som är viktiga att beakta vid en förändring av området (Y3). Den senare tillkomna flerbostadshusbebyggelsen i Fullersta är inte lika känslig för förändring (G1).

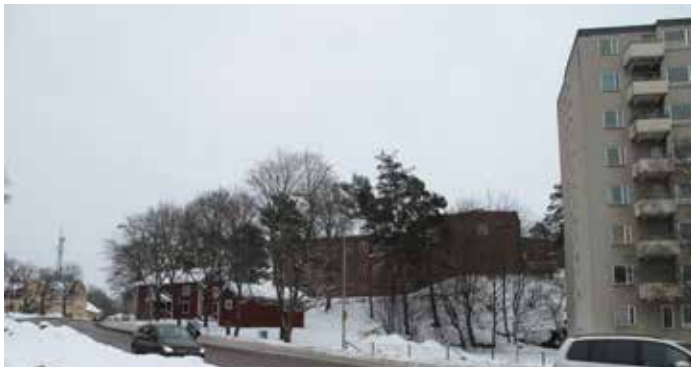
Lp201300185

Flera generationers bebyggelse – Kyrkskolan, Nyboda torp med skolmuseum, ABF-huset samt punkthus från 1955.

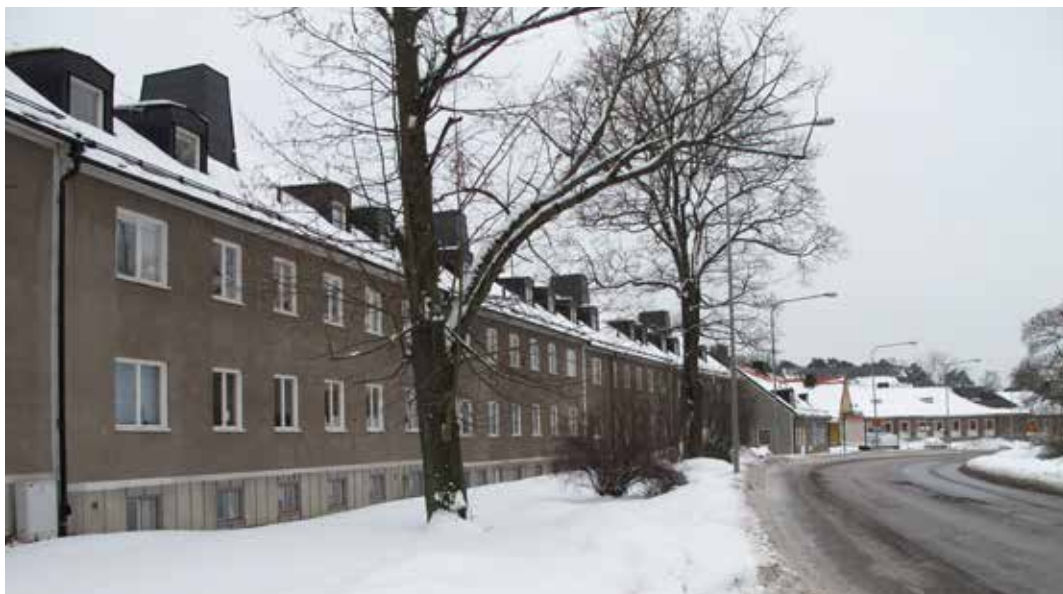
Lp201300165

Bostadslänga längs Kommunalvägen.

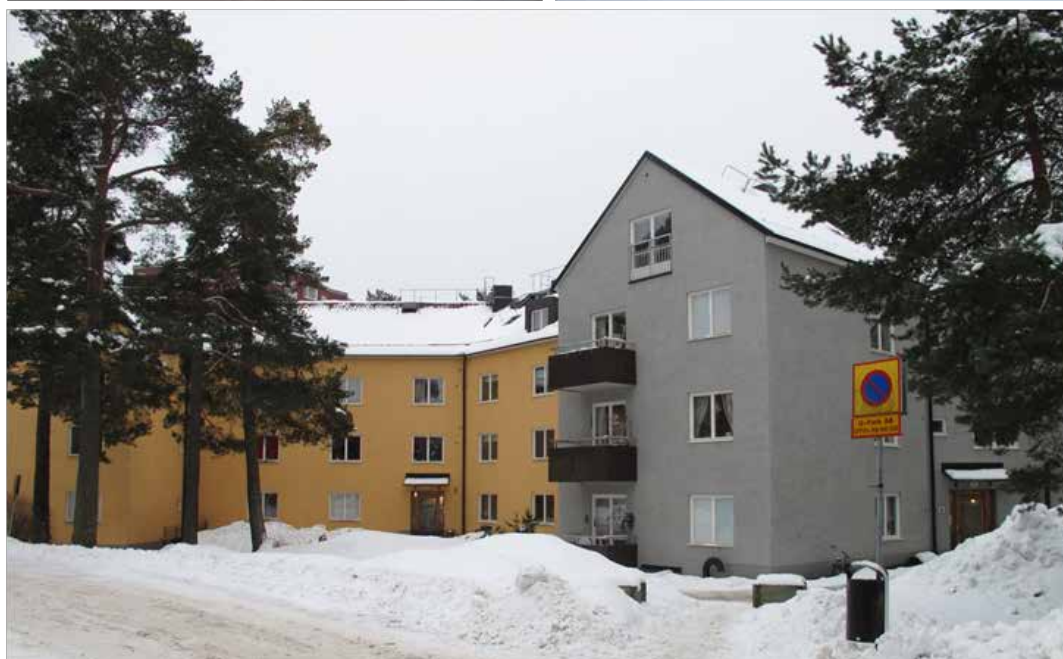
Lp201300178

Några av stjärnhusen på Domarvägen.

Miljön med stjärnhusen utmed Domarvägen med sitt höjdläge ovanför centrum har ett högt kulturhistoriskt värde med sin tidstypiska och välhållna karaktär. Här finns partier med berg i dagen samt uppvuxna tallar som är mycket karaktäristiskt för områden av detta slag och därför olämpliga att exploatera eller förtäta (R2). Detta gäller även för det tallbevuxna bergspartiet söder om Klockarevägen (R3). Viktig för området är även sjödalsparken, belägen strax öster om Huddinge centrum. Parken fungerar som en naturlig mötesplats för boende i närheten av centrum och är ett bra exempel på en väl fungerande stadspark.

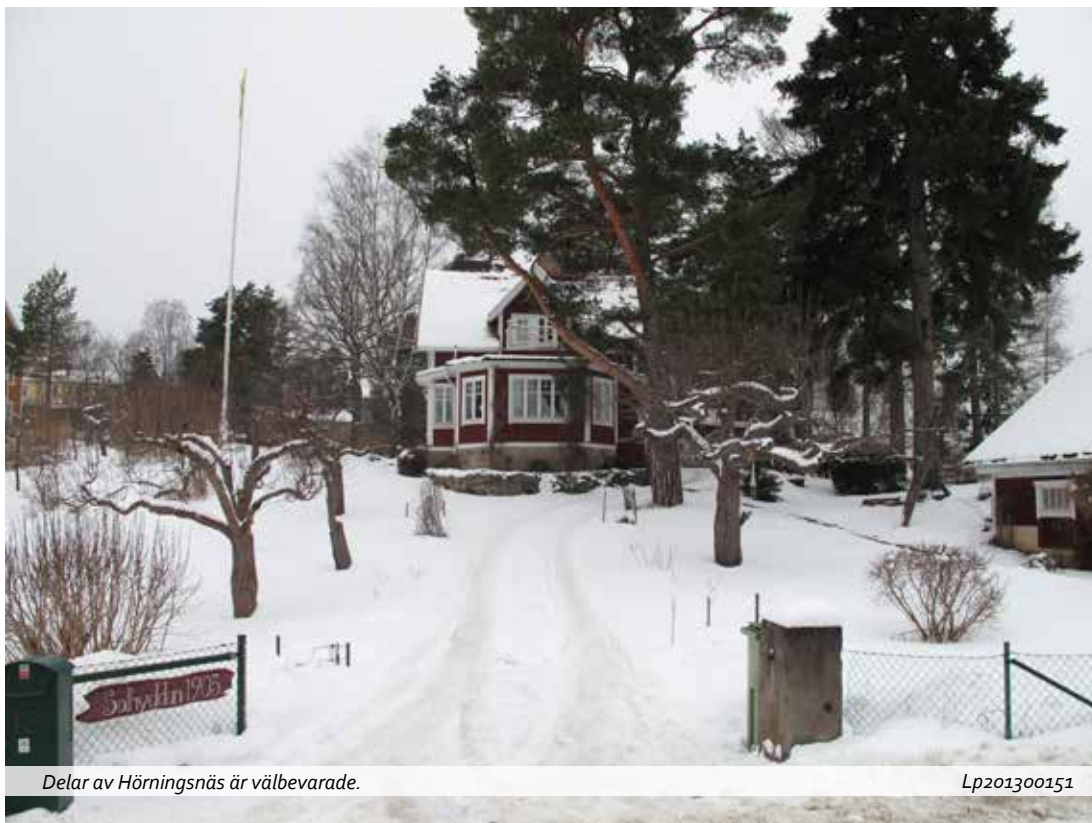
Lp201300151

Delar av Hörningsnäs är välbevarade.

Hörningsnäs återstående odelade tomter bör inte avstyckas eller bebyggas ytterligare. De äldre husen bör behålla sin karaktäristiska utformning och stor försiktighet iakttas vid ombyggnad. Av hänsyn till områdets karaktär och höga kvalitet ställs höga krav på placering och utformning av nybebyggelse. De äldre husen bör inte döljas bakom nybebyggelse vid gatan. Vegetation och gaturum ska hanteras med varsamhet och respekt. Senare bebyggelse, som Hörningsnässkolan (R2) och radhusen, bör även de hanteras med krav på varsamhet och respekt för deras arkitektoniska gestaltning. Huddinge kommuns stadsbyggnadskontor har gett ut en mer detaljerad beskrivning och vägledning för fastigheterna i området, "Hörningsnäs -en miljö att värna om".

Bebyggelsen i Hörningsnäs är blandad, både vad gäller utformning och kvalitet. Men här finns delar som är mer välbevarade gällande såväl struktur som utformning. I samband med en eventuell förtätning inom området är det av yttersta vikt att riktlinjerna enligt kulturmiljöinventeringen följs (R1/Y1). Rakt över vägen från skolan sett ligger en av de mest välbevarade villorna med tillhörande trädgård (R2).

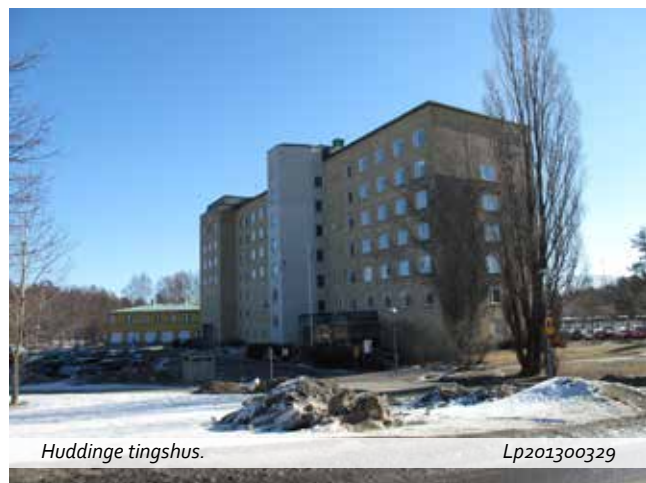
Lp201300329

Huddinge tingshus.

Byggnaden ritades 1959 av arkitekt Karl J Karlström och fungerade som tingshus för Huddinge tingsrätt fram till 2006. Trots byggnadens tydliga modernistiska 1960-tals arkitektur står den kvar i 1950-talets materialkvalité med fasader av gult tegel med lisener och mönstermurning samt ett plant tak med kopparklädd takfot. Byggnaden har ett utanpåliggande putsat trapphus med hexagonformade fönster samt ett påkostat entréparti av rostfritt stål med kopparklätt skärmtak.

Att exploatera i närområdet påverkar inte Tingshusets värden då det genom sin storlek och utformning klarar konkurrens från tillkommande bebyggelse (R1/G1).

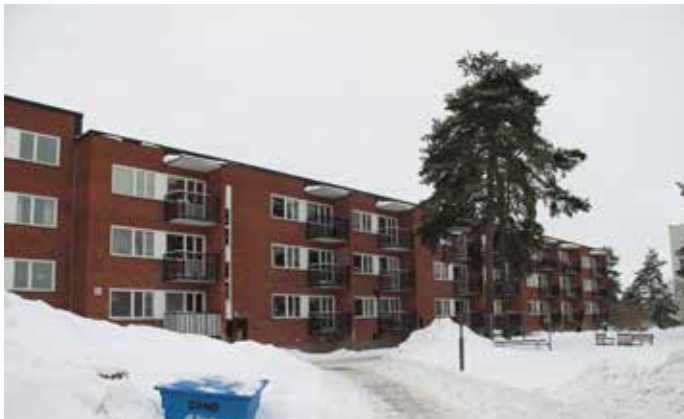
Lp201300279

Bebyggelse och karaktäristiska vegetationsridåer vid Tjäderstigen/ Spelvägen.

I området är en förtätning öster om Tjäderstigen möjlig, under förutsättning att vegetation sparas mot villorna. Viss förtätning kan även vara möjlig på västra sidan av Tjäderstigen (Y1).

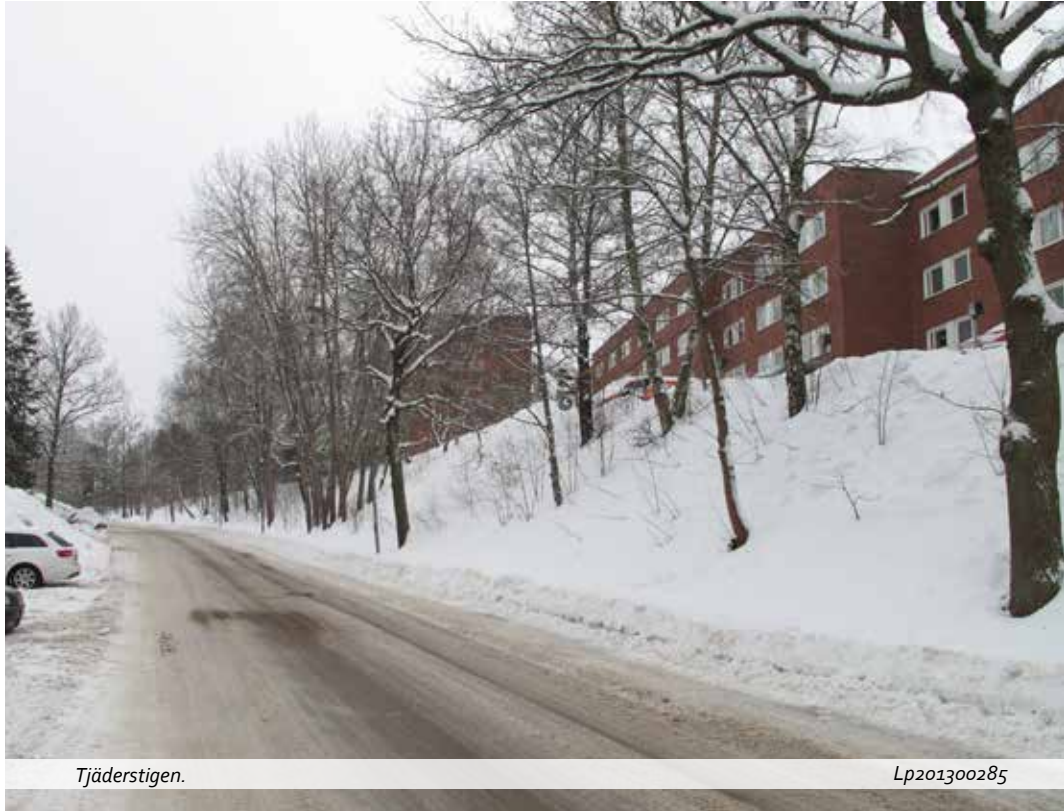
Längs med Hammartorpsvägens östra sida reser sig en trädbeklädd och förhållandevis brant klippvägg upp mot flerbostadshusen och ansluter till den sparade naturmarken mellan och runt husen på platån. Denna del är inte lämplig för exploatering då naturmarken med berget och de sparade tallarna mellan husen är en minst lika viktig del av kulturmiljön som byggnaderna och en betydelsefull del av områdets karaktär (R1).

På båda sidor av Trångsundsvägen finns möjliga områden för förtätning. Här finns dock ett antal äldre ekar till vilka stor hänsyn bör tas. Ekarna är inventerade i rapporten "Gammelekar i Stortorp, Trångsund, Skogås, Länna".

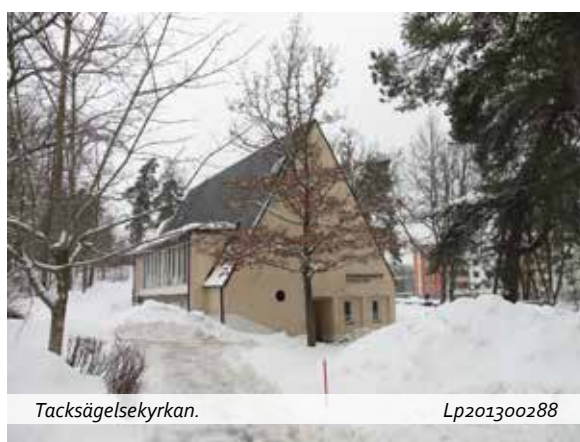
Lp201300288

Tacksägelsekyrkan.

Tacksägelsekyrkan är belägen strax söder om Trångsunds centrum. Kyrkan från 1957 är ritad av arkitekt Sture Frölén som var en av landets mest betydelsefulla arkitekter under den funktionalistiska eran. Kyrkan har ett karaktäristiskt formspråk med putsade fasader och ett brant skiffertäckt sadeltak som nästan sträcker sig ner till marken. En förtätning i området är möjlig. Dock ska ny bebyggelse inte placeras i direkt anslutning till kyrkan eller kyrkogården då upplevelsen av miljön skulle förändras högst väsentligt (R1).

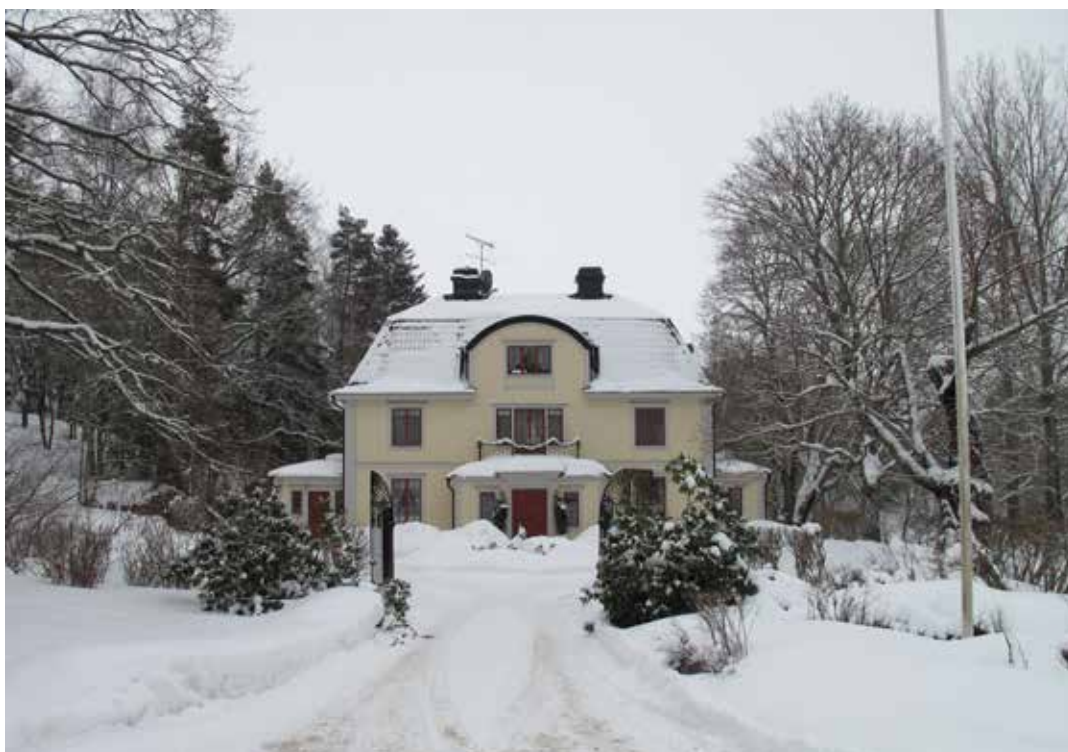
Lp201300235

Mörtviks gård och senare tillkommen bebyggelse i området.

Östra Skogås har genomgått en kraftig förändring under 1900-talets senare del. Området domineras av modern radhusbebyggelse och den äldre bebyggelsen åskådliggör områdets tidigare historia av jordbruk och senare sommarboställe. Mörtviks byggnader och trädgårdsanläggningar bör hanteras och vårdas på ett sätt som tar hänsyn till deras karaktär och kulturhistoriska värden. Det utpekade området kring Mörtviks gård samt den tillhörande bebyggelsen längs Mörtviksvägen är känslig för förändringar. Viss förtätning i anslutning till gården har skett men bör undvikas i ytterligare utsträckning (R1/Y1).

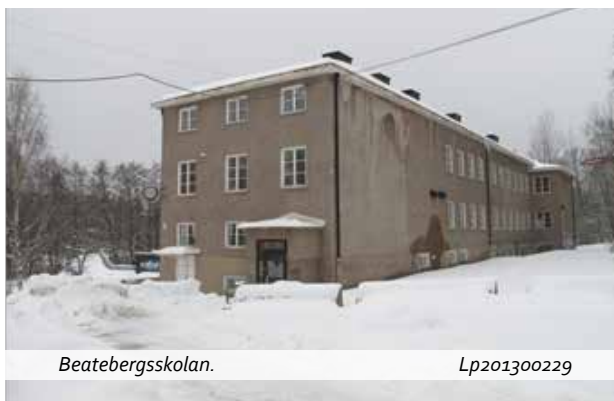
Lp201300229

Beatebergsskolan.

Beatebergsskolan ritades 1944 av arkitekt Harald André och är ett bra exempel på funktionalistisk institutionsarkitektur. Idag står skolan oanvänd och uppvisar ett begynnande förfall p g a eftersatt underhåll. Skolan ligger utplacerad utan något egentligt sammanhang med övrig bebyggelse, förutom den äldre folkskolan strax intill samt kriminalvårdsanstalten Beateberg. I området finns inga hinder för en exploatering, under förutsättning att den äldre folkskolan bevaras och området kring den gestaltas så att dess betydelse även fortsättningsvis kan förstås (R1/G1).

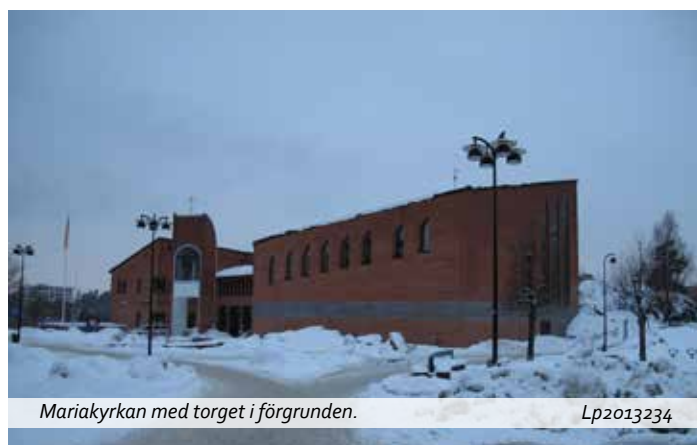
Lp2013234

Mariakyrkan med torget i förgrunden.

Mariakyrkan uppfördes mitt i Skogås centrum 1986-87 och ritades av den tyskländsfödde arkitekten Fritz Voigt (1911-2006). Byggnadens välvda fasader består av rött tegel och har en hög sockel i granit medan de sluttande taken täcks av kopparplåt. Kyrkan placerades kring det berg som redan fanns på tomten och byggnaden ansluter väl till dess förutsättningar. Mariakyrkan är placerad i anslutning till centrumbebyggelse där torgbildningen framför byggnaden är viktig för upplevelsen av platsen. En ytterligare förtätning i området är möjlig, dock inte i direkt anslutning till kyrkan (R1).

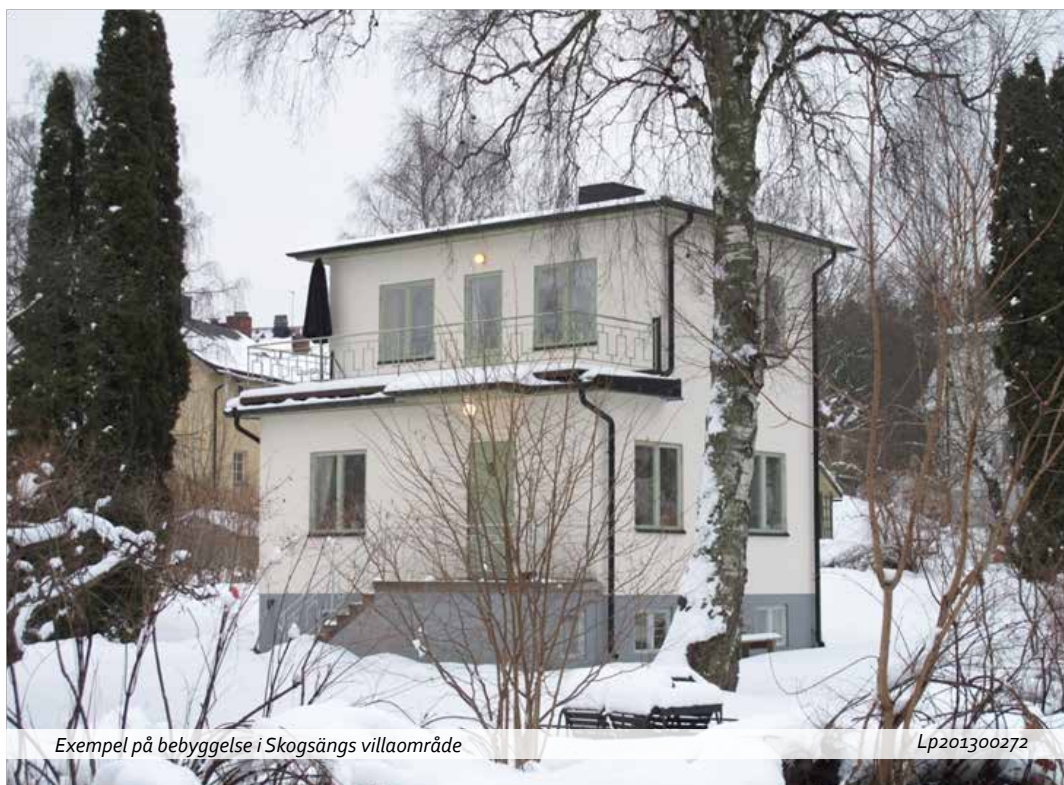
Lp201300272

Exempel på bebyggelse i Skogsängs villaområde

Många av Skogsängs tidstypiska, småskaliga villor är fortfarande välbevarade. Tomterna är relativt begränsade och topografin så varierande att avstyckningar inte förekommit i större omfattning. Det ursprungliga fastighetsbildningsmönstret har därför bevarats. Likaså har vägdragningar och vägbredder sparats. Området har arkitektoniska och miljömässiga värden som i många andra områden försvunnit p g a avstyckningar och okänsliga tillbyggnader. Områdets karaktäristika bör uppmärksammas och värnas vid planering och bygglovprövning. Därvid måste naturmiljön bevaras, tomtavstyckningar undvikas samt ombyggnader och nybyggnader utföras med utgångspunkt ur områdets ursprungliga utformning. Till detta hör framför allt placering, volymer och kulörval.

Områdets kvalitet med varierat utformad villabebyggelse samt vägstruktur anpassad till de topografiska förutsättningarna med stora höjdskillnader är fortfarande tydlig. Eventuell kompletteringsbebyggelse inom villaområdena ska ske med stor hänsyn till den beskrivna karaktären. Det finns även ett antal flerbostadshus av hög kvalitet inom området. De obebbyggda skogsklädda partierna som är insprängda i villakvarteren är även de ett viktigt och värdefullt inslag och dessa bör i största mån bevaras (Y1).

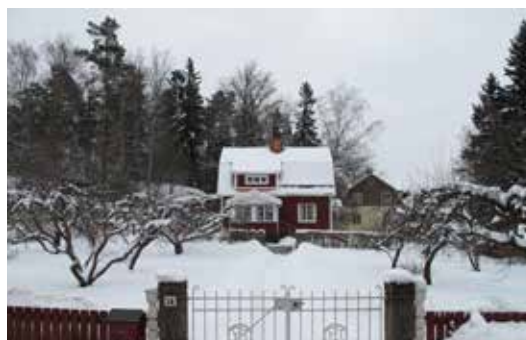
Egnahemshus på Dalkarlsvägen.
Södra delen av Segersminneområdet. Lp201300264

I den norra delen av Segersminneområdet som tidigare pekats ut i kulturmiljöinventeringen, är strukturen med vägar och stora tomter mer central än de eventuella tillkommande husens utformning eftersom bebyggelsen har en relativt varierad utformning. Dock är storlek och volymer samt terränganpassning viktig (Y2).

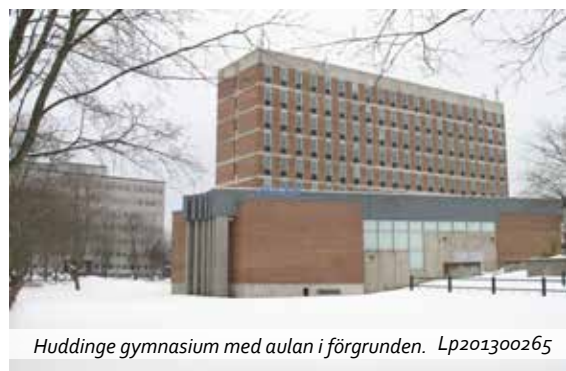
Huddinge gymnasium med aulan i förgrunden. Lp201300265

Huddinge gymnasium är ritat 1973 av arkitekt Åke E Lindqvist. Husets fasader består av rött tegel och betong, med långa fönsterband på varje våning. En exploatering i anslutning till byggnaden skulle vara möjlig utan att påverka dess värden. Byggnaden med sin storlek och utformning skulle stå sig väl i förhållande till eventuell ny bebyggelse. Den enda olämpliga platsen för en exploatering är området norr om Lännavägen närmast skolans aula. Detta på grund av att tillkommande bebyggelse skulle skymma det rumsliga samspelet mellan skolbyggnaden och den karaktäristiskt utformade aulan sett från Lännavägen (R1).

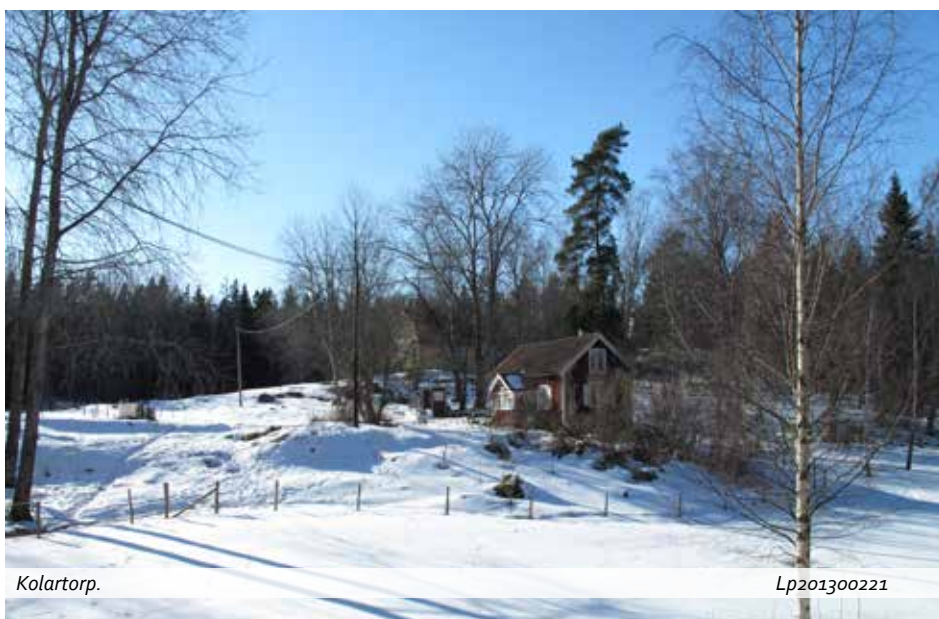
Lp201300221

Kolartorp.

2010 anlades Segeltorps idrottsplats. Detta har inneburit att det öppna landskapet delvis har påverkats. Då miljöns främsta kännetecken, som även utgör dess kulturhistoriska värde, är att det är ett obebyggt kulturlandskap ska ytterligare nybyggnationer inom området inte göras (R1). Även det lilla industriområde som ligger längs vägen mot Kolartorp innehåller äldre spännande delar väl värda att bevara (Y1).

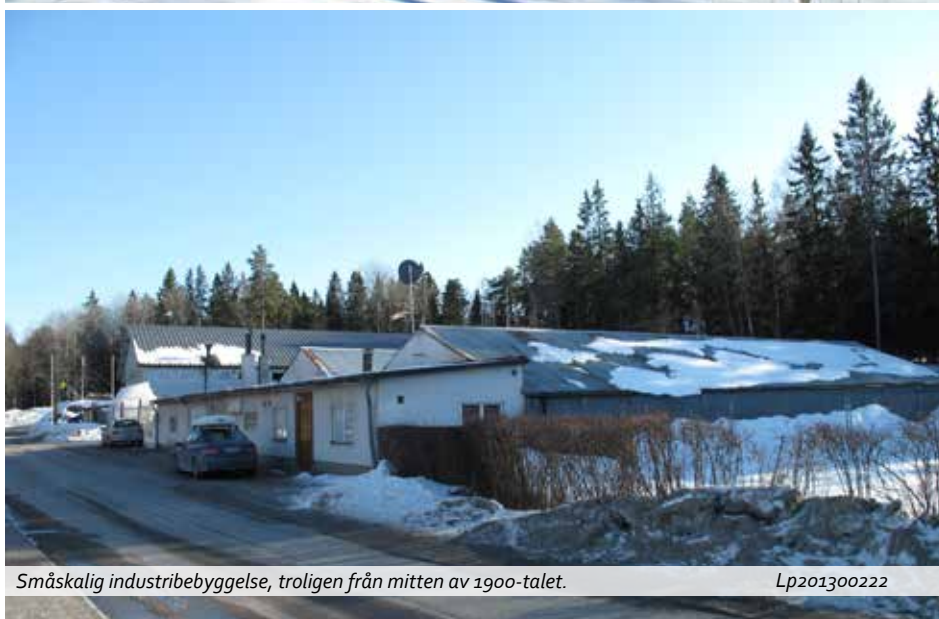
Lp201300222

Småskalig industribebyggelse, troligen från mitten av 1900-talet.

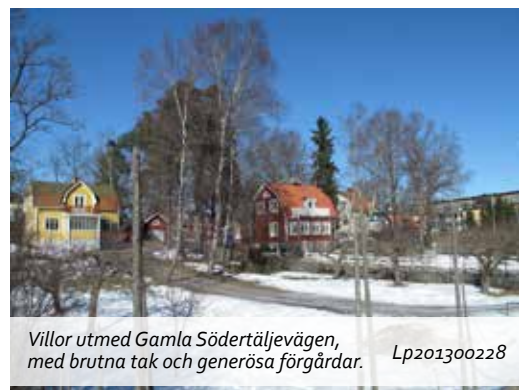
Villor utmed Gamla Södertäljevägen, med brutna tak och generösa förgårdar. Lp201300228

Fastigheterna är några av få, som bevarat mycket av sin ursprungliga karakter både vad gäller byggnaderna och tomtens utformning. Det ger därför en god bild av sin tids villabebyggelse i Segeltorps municipalsamhälle. Vård och ombyggnad av befintliga byggnader ska utföras med höga krav på utformning och utförande så att områdets karakter bevaras. Inom detta område är fastigheternas långsträckta förgårdar med upp vuxna fruktträdgårdar, såväl som byggnadernas utformning, en väsentlig del av karaktären och det kulturhistoriska värdet. Därför är avstyckningar med förtätning som följd direkt olämpligt (R₁). Inom området har dock viss förtätning redan skett i form av tomtavstyckning med villa och flerbostadshus (G₁).

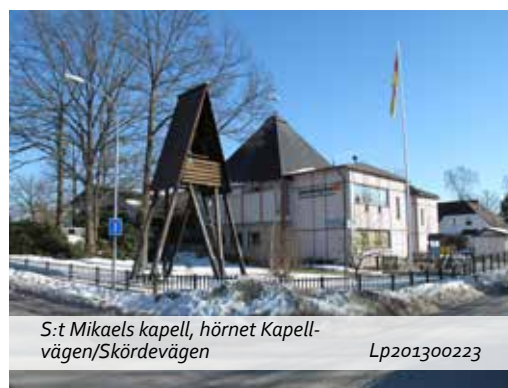
Lp201300223

S:t Mikael's kapell, hörnet Kapellvägen/Skördevägen

Den lokalhistoriskt viktiga kyrkoanläggningen utgör en harmonisk helhet och anpassar sig väl i skala och utformning till det omgivande villasamhället. Kyrkan med kringliggande område måste behandlas varsamt, dvs med respekt för dess material, form och karaktär. Eventuell tillkommande bebyggelse i närområdet bör anpassa sig till rådande skala och inte överskrida kyrkobyggnadens volym (Y1).

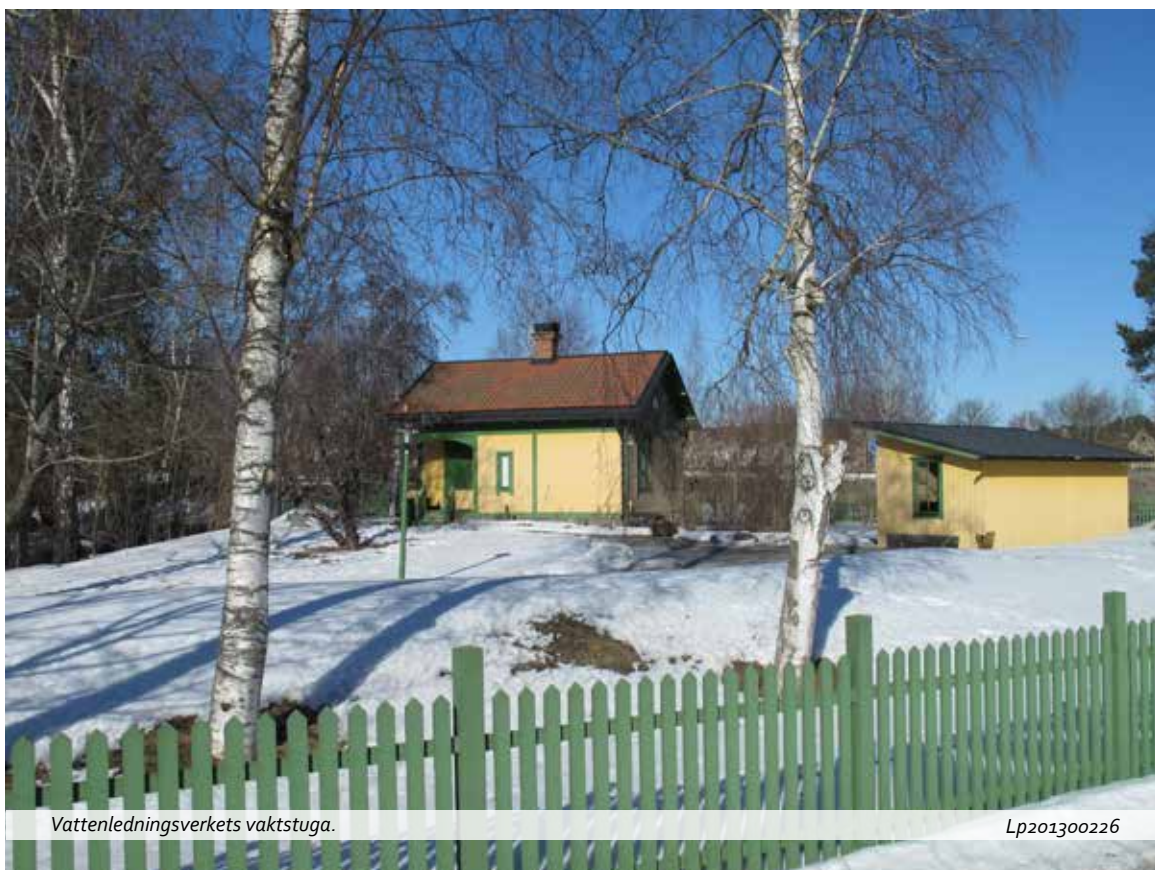
Lp201300226

Vattenledningsverkets vaktstuga.

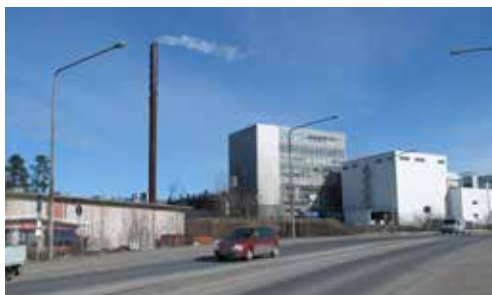
Vårby bryggerier med bryggeribygnad från 1959 Lp201300319

Vid utveckling inom den sentida industrimiljön bör framförallt brygghusets karaktär bibehållas och dess synbarhet från E4:an värnas. Inom området finns även andra intressanta byggnader till vilka hänsyn bör tas vid förändring av miljön. Dessa utgörs framför allt av tegelbyggnader med karaktäristiska runda former. Området rymmer även delar där tillkommande bebyggelse kan ha en positiv effekt (R2/Y1/G1). De kulturhistoriska värdena i det sydvästra industriområdet kan tydliggöras om renovering och nybyggnader sker med traditionella material och metoder samt tar hänsyn till byggnadernas ursprungliga utförande (Y2). Nyttillkommande vägsträckningar inom områdets avgränsning bör undvikas, då området är redan hårt trängt av E4:an.

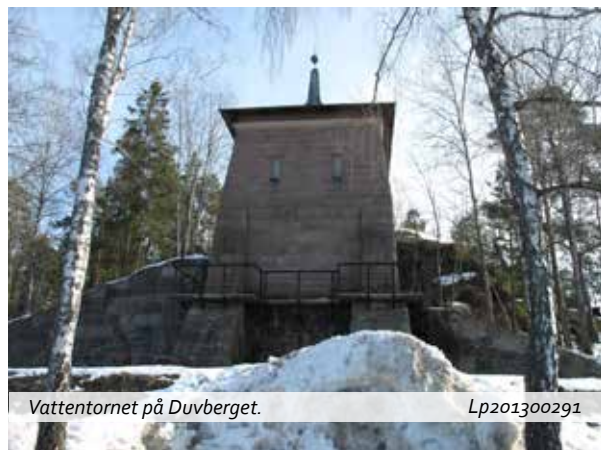
Lp201300291

Vattentornet ligger på Duvberget, i ett skogsområde strax ovanför Vårby källa och Spendrups huvudkontor. Tornets historik gällande arkitekt och byggnadsår är okänd, men troligt är att byggnaden uppfördes under tidigt 1900-tal. I anslutning till vattentornet har ett område med bostäder byggts under 2009.

Vattentornet på Duvberget.

En förtätning i anslutning till tornet har redan genomförts. Ytterligare förtätning ska ske med stor hänsyn till vattentornets kulturhistoriska värde och ny bebyggelse bör inte komma närmare inpå tornet än vad den nuvarande gör (R1).

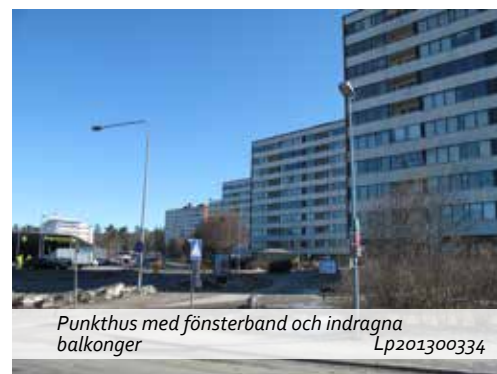
Punkthus med fönsterband och indragna balkonger
Lp201300334

Området med lamellhuset och punkthusen är väl gestaltat och en god representant för 1960-talets bostadsbyggnad. Även gårdsmiljön mellan husen är en viktig del av helheten. Området är på grund av sitt höga kulturhistoriska värde olämpligt att förtäta (R1).

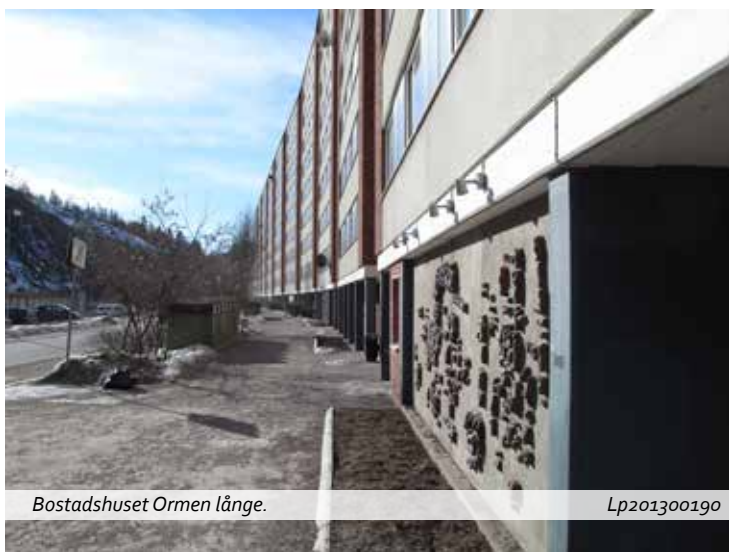
Lp201300190

Bostadshuset från 1964 ritades av arkitekt Andreas Carsten och har fått sitt namn tack vare sin långa och böljande form. Huset är placerat vid foten av Masmoberget och fungerar nästan som en fond till området med punkthus som ligger ut mot Masmo centrum.

Bostadshuset har en tidstypisk utformning i stram 60-tals modernism med sin upprepning av former och material. Vertikala indragna tegelpartier bryter av den långa entrésidan mot öster som har sammanhållna putsade fönsterbröstningar samt skivmaterial som separerar fönstren. Entréerna smyckas av konstverk i form av mosaiker och reliefer. Den västra fasaden har fönsterbröstningar av tegel som bryts av partier med dubbla indragna balkonger. Även punkthusen har en liknande utformning, med fönsterband och indragna balkonger. Sydväst om Ormen Långa ligger en rad med fint gestaltade villor längs med Varvsvägen som genom materialkvalité och gestaltning bidrar till områdets kvalitet. (Y1)

Bostadshuset Ormen långa.

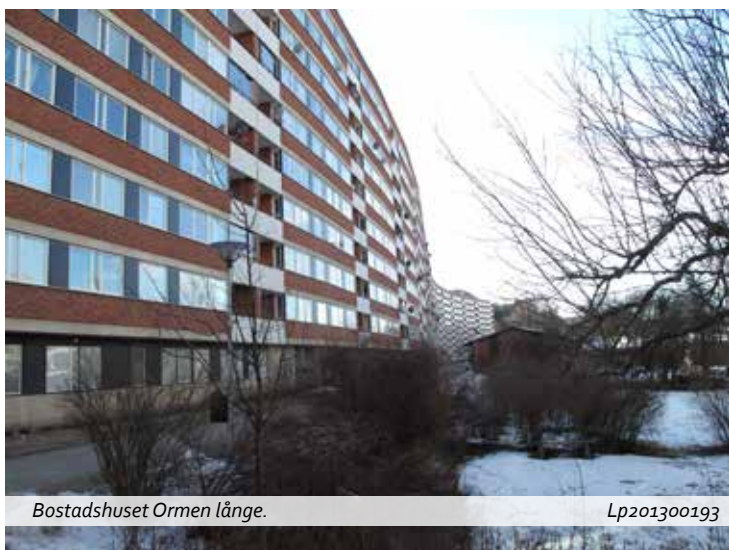
Lp201300193

Bostadshuset Ormen långa.
