## Eds prästgård

### Rapport 2014:14

**Antikvarisk medverkan vid panelning av  
vagnslider och hemlighus vid Eds prästgård.**

Eds socken,  
Upplands-Väsby kommun,  
Uppland.

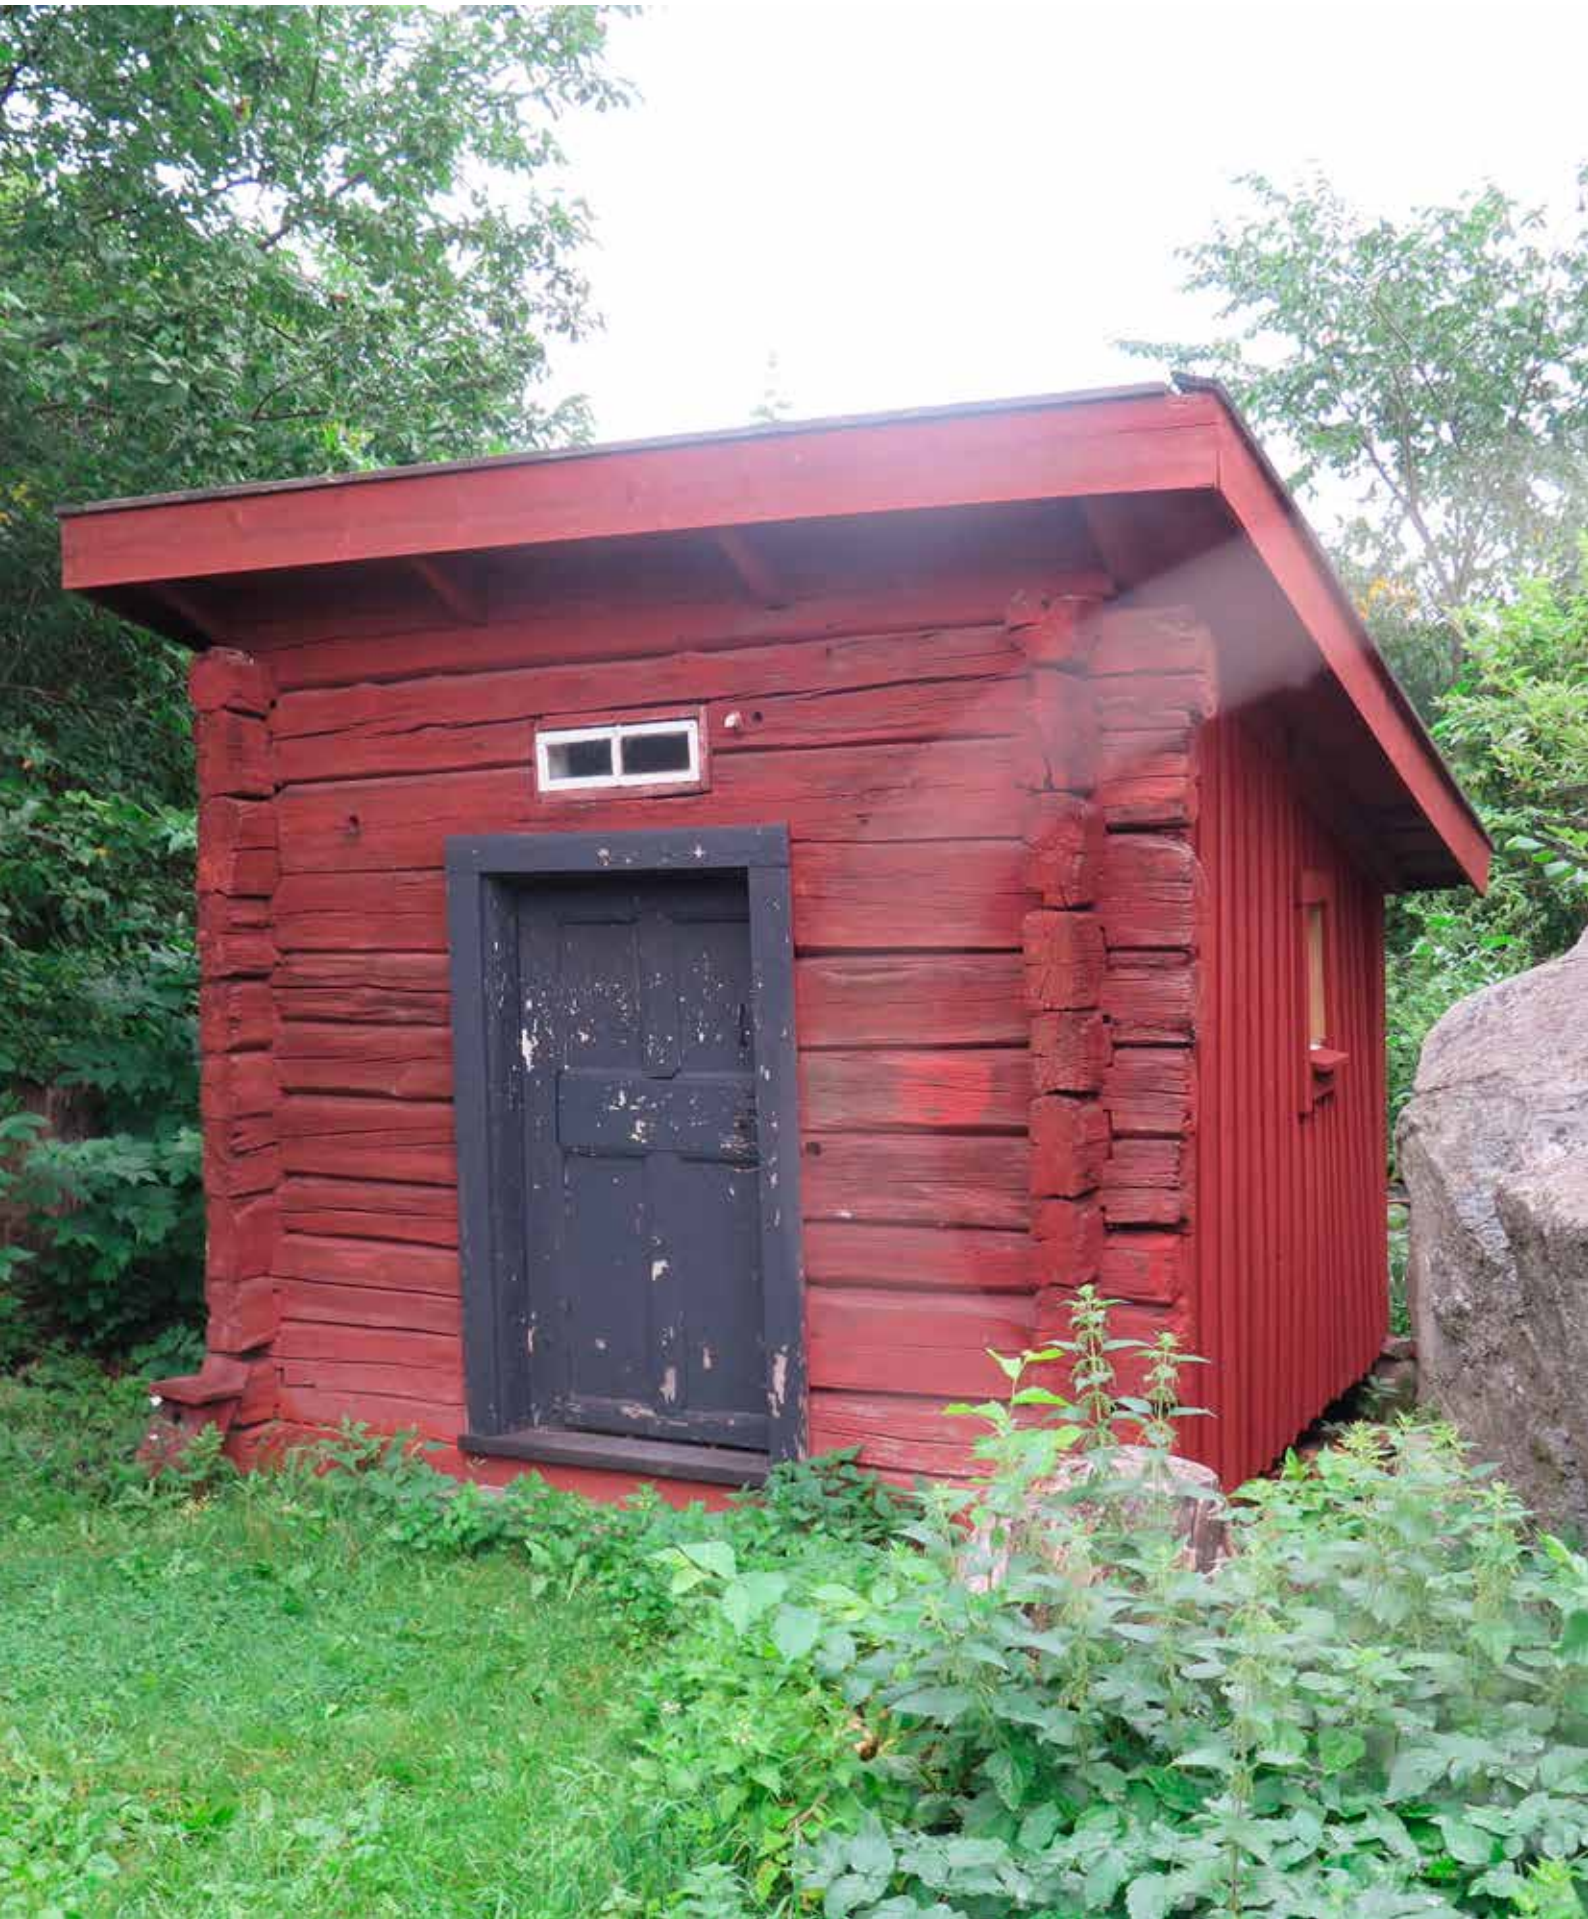
**Fig 1.** LP\_2014\_00134 Hemlighuset efter genomförda arbeten. Målning av fönstersnickerier återstod delvis när fotot togs. (Även Fig.13 på sid 14)

Det knuttimrade hemlighuset ligger intill en bergknalle och ett buskage, vilket ger framförallt dess östra vägg ett utsatt läge för fukt. För att skydda östra väggens timmerstomme från ytterligare nedbrytning har den panelats. Panelen består av 1-tumsbräder med locklist utan profilering. Panelen har sedan målats med Falu rödfärg.

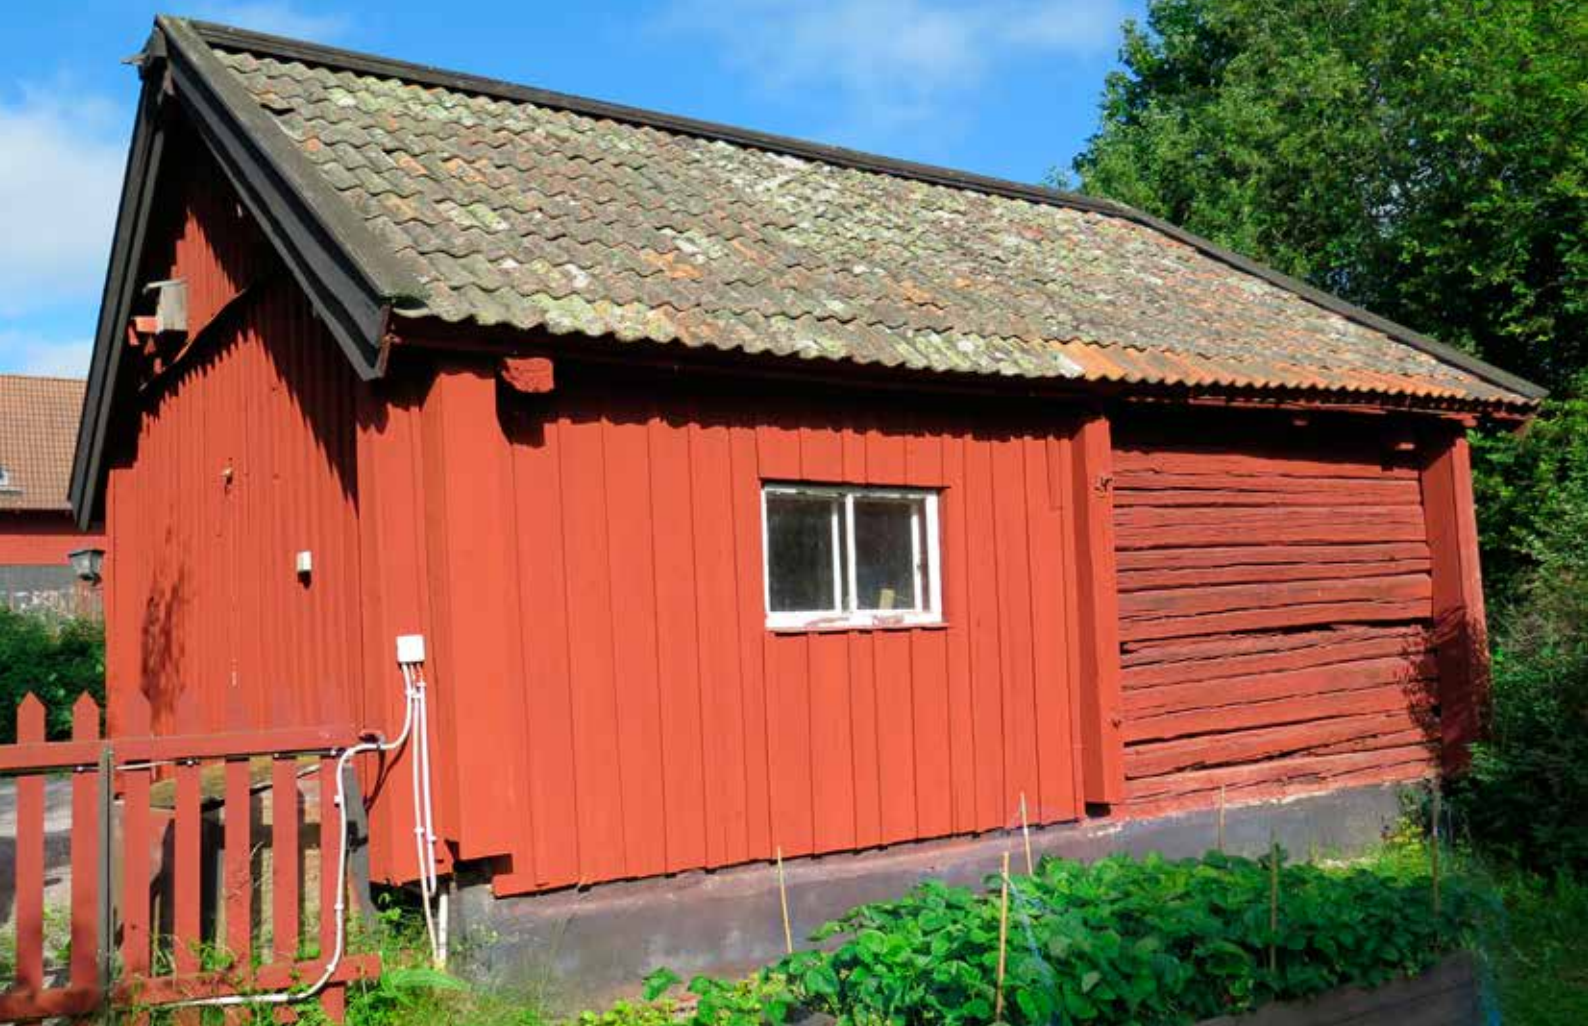
**Fig. 2** LP\_2014\_00107. Vagnslidrets östra långsida före genomförda åtgärder.

Det timrade vagnslidret har sedan tidigare panel på den södra gaveln samt halva östra långsidan. För att skydda timmerstommen på den östra långsidans andra halva samt den norra gaveln från ytterligare nedbrytning har dessa två väggar panelats. För att ta död på eventuellt aktiva insektsangrepp i timret har delar av timret behandlats med fotogen före panelning.

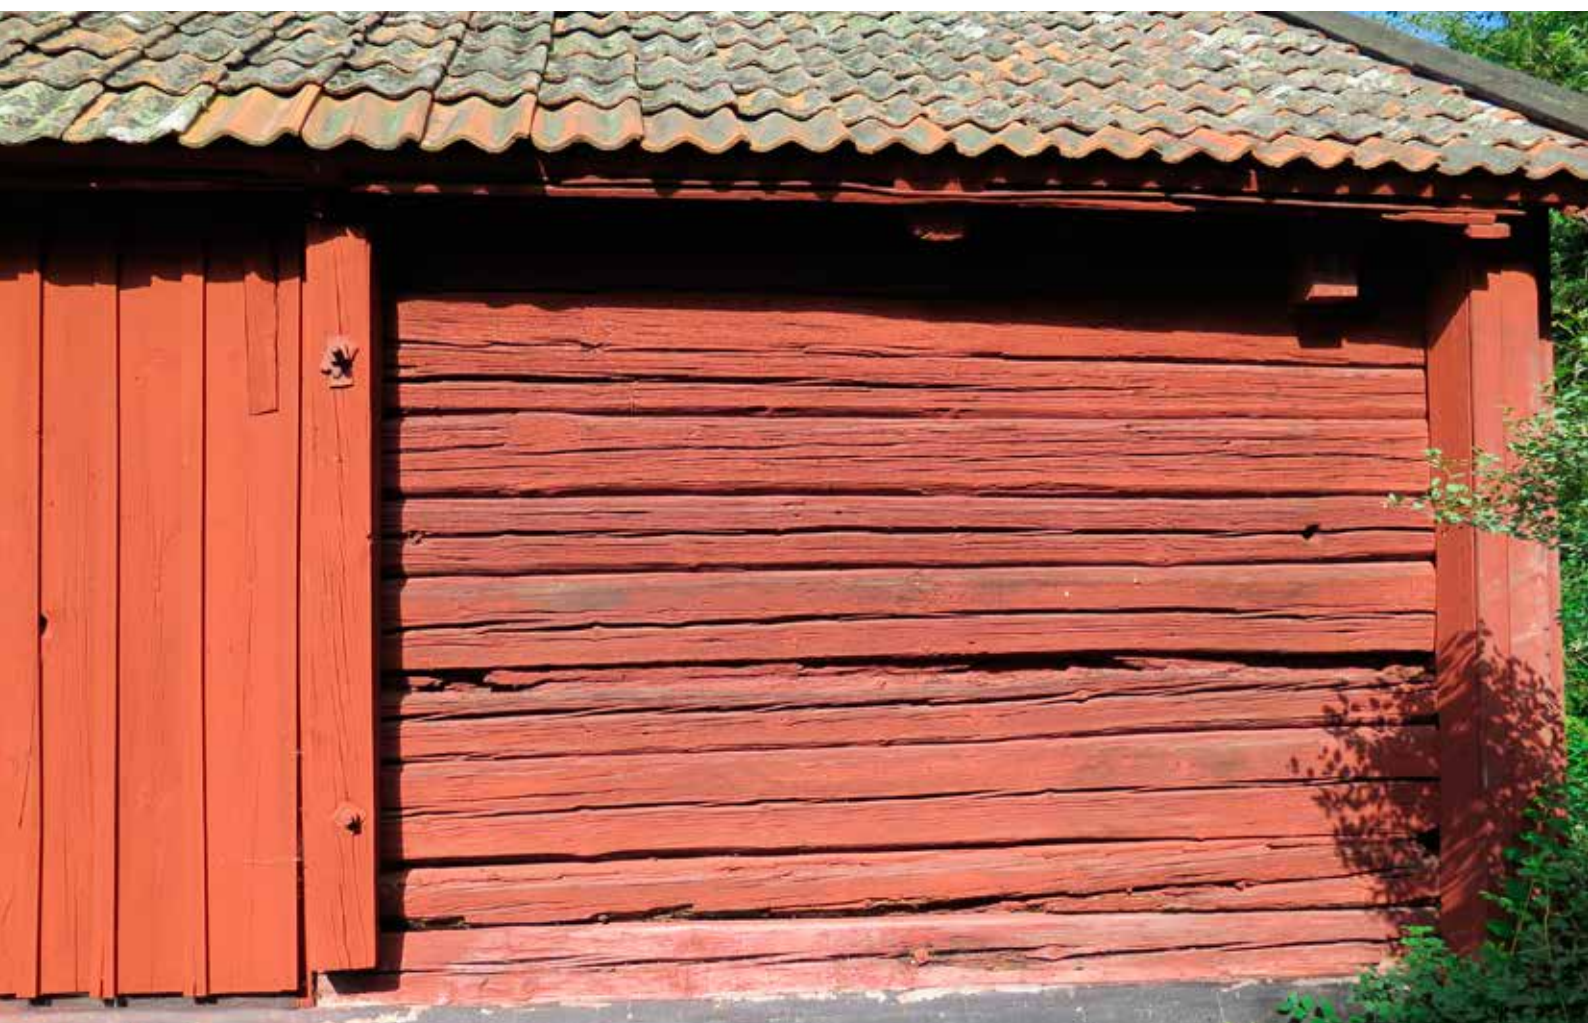
**Fig. 3** LP\_2014\_00108. Del av vagnslidrets östra vägg före panelning.

Utöver de åtgärder som finns med i Länsstyrelsens beslut har även del av vagnslidrets östra sida panelats eftersom timret där bedömdes var lika utsatt och skadat som på byggnadens norra vägg. Vattbräder och del av vindskivor på vagnslidret har bytts ut eftersom dessa bedömdes vara i dåligt skick. En ny lucka har tillverkats för att täcka den öppning i vagnslidrets norra gavel som tidigare var förspikad med bräder.

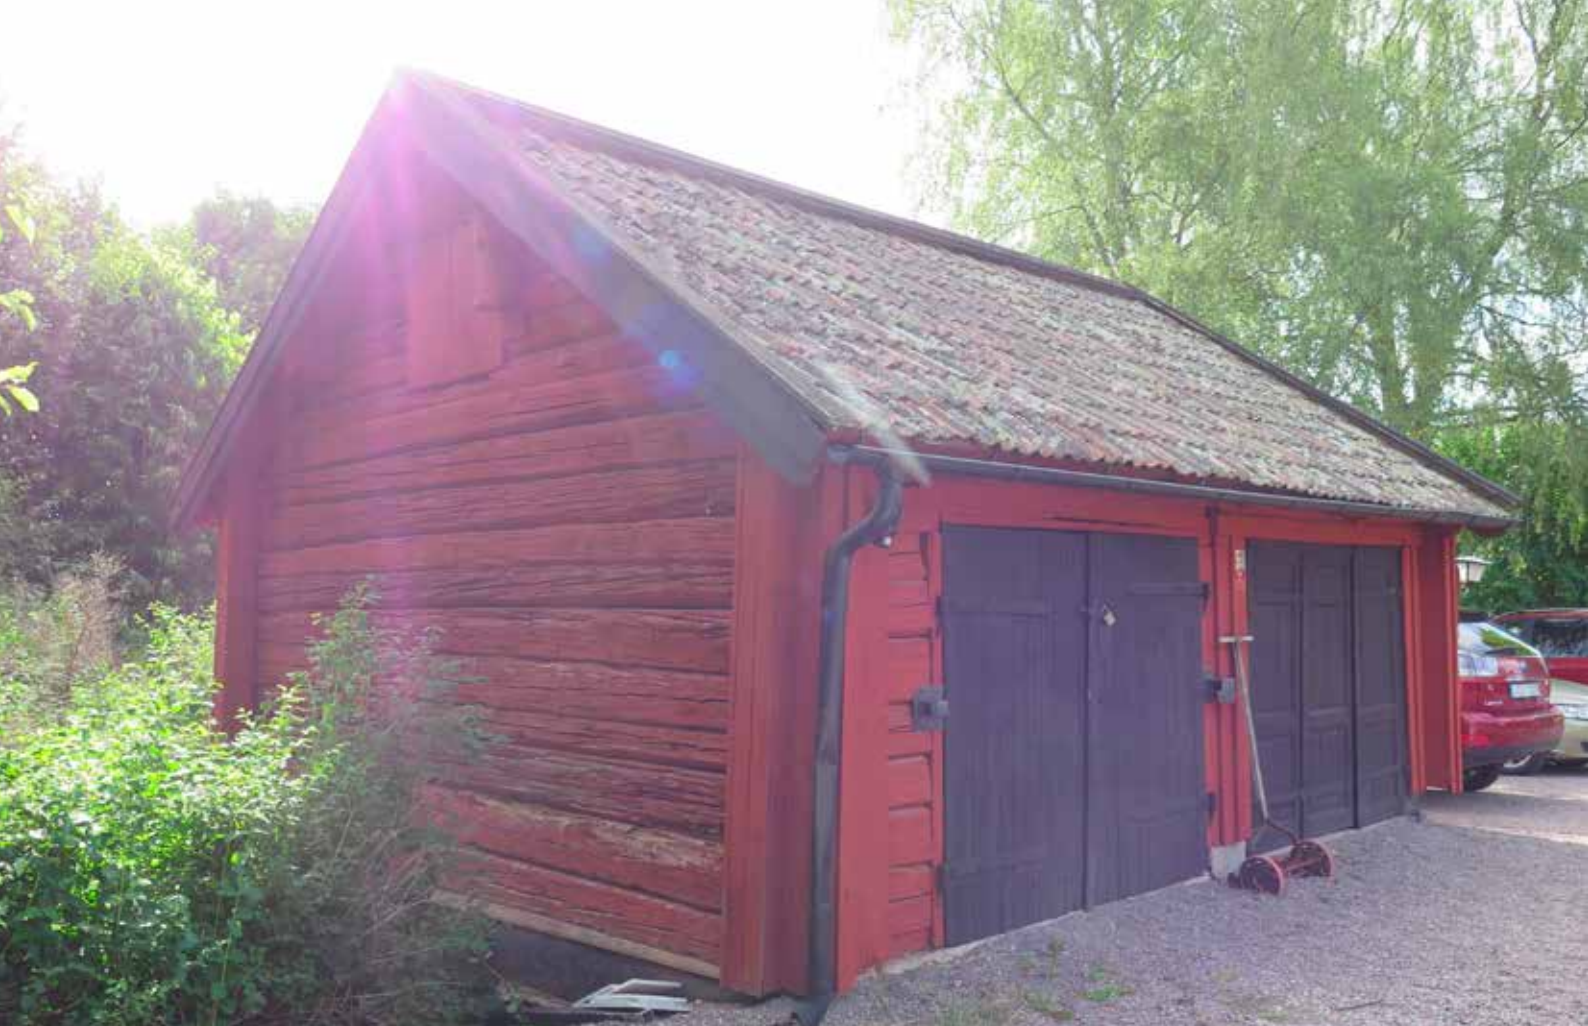
**Fig. 4** LP\_2014\_00109. Vagnslidret fotograferat från nordväst, före genomförda åtgärder.

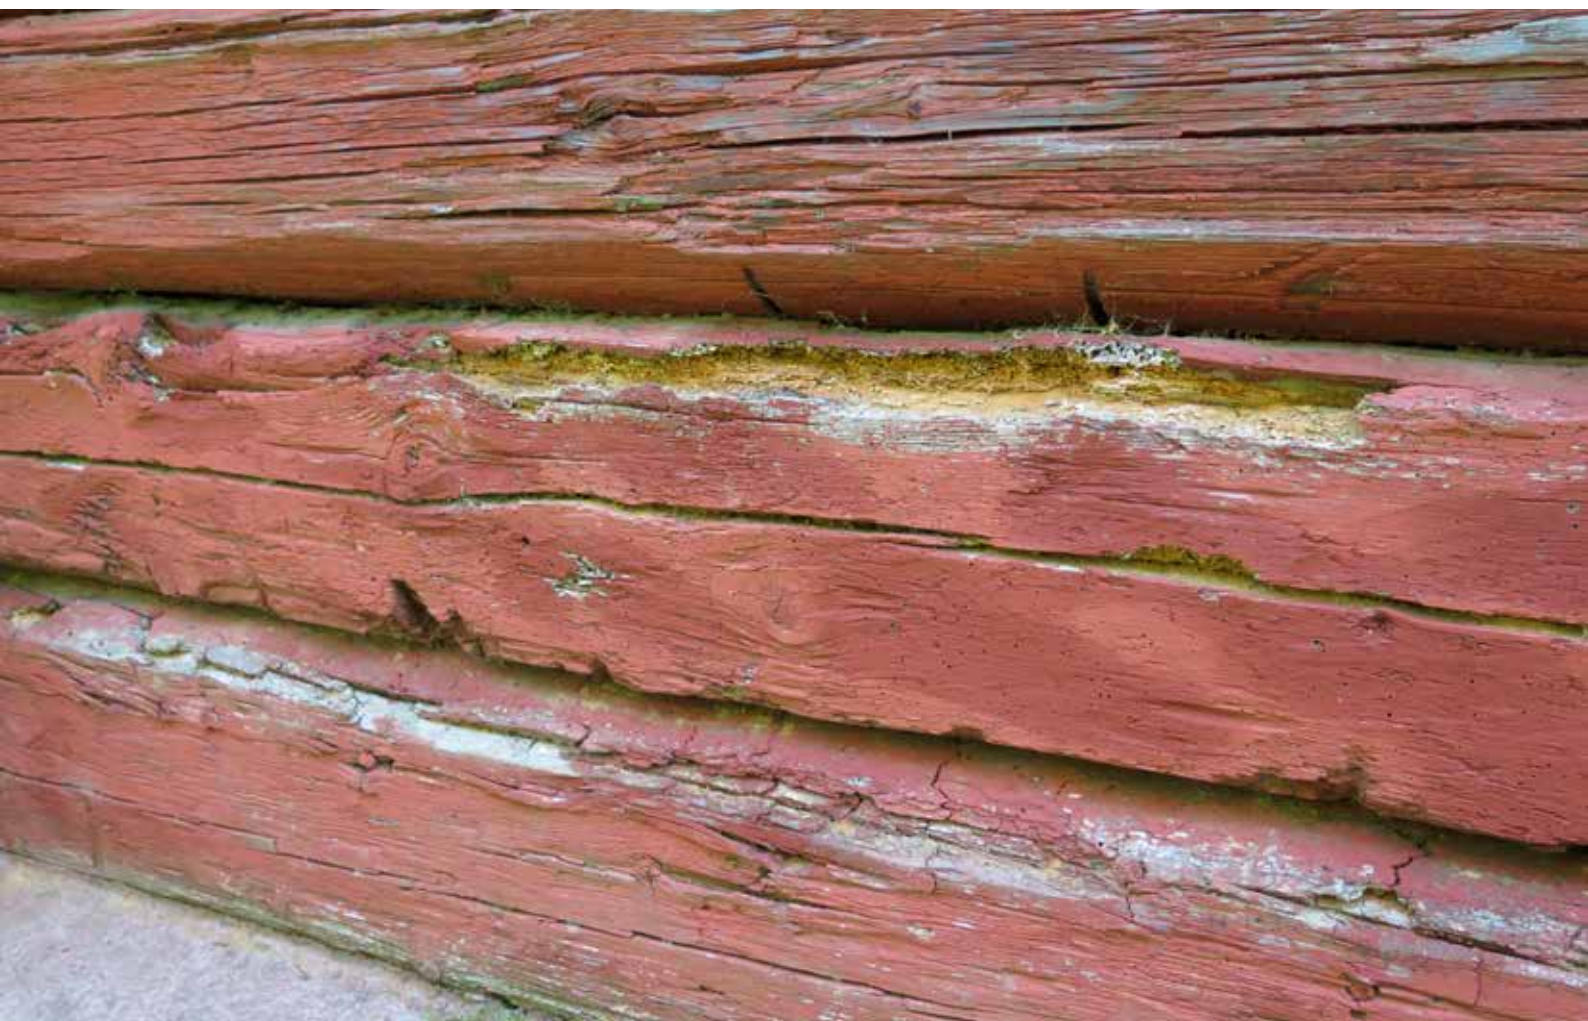
**Fig. 5** LP\_2014\_00129. Detalj från vagnslidrets norra vägg. Delar av väggen ströks med fotogen för att stoppa eventuella pågående insektsangrepp.

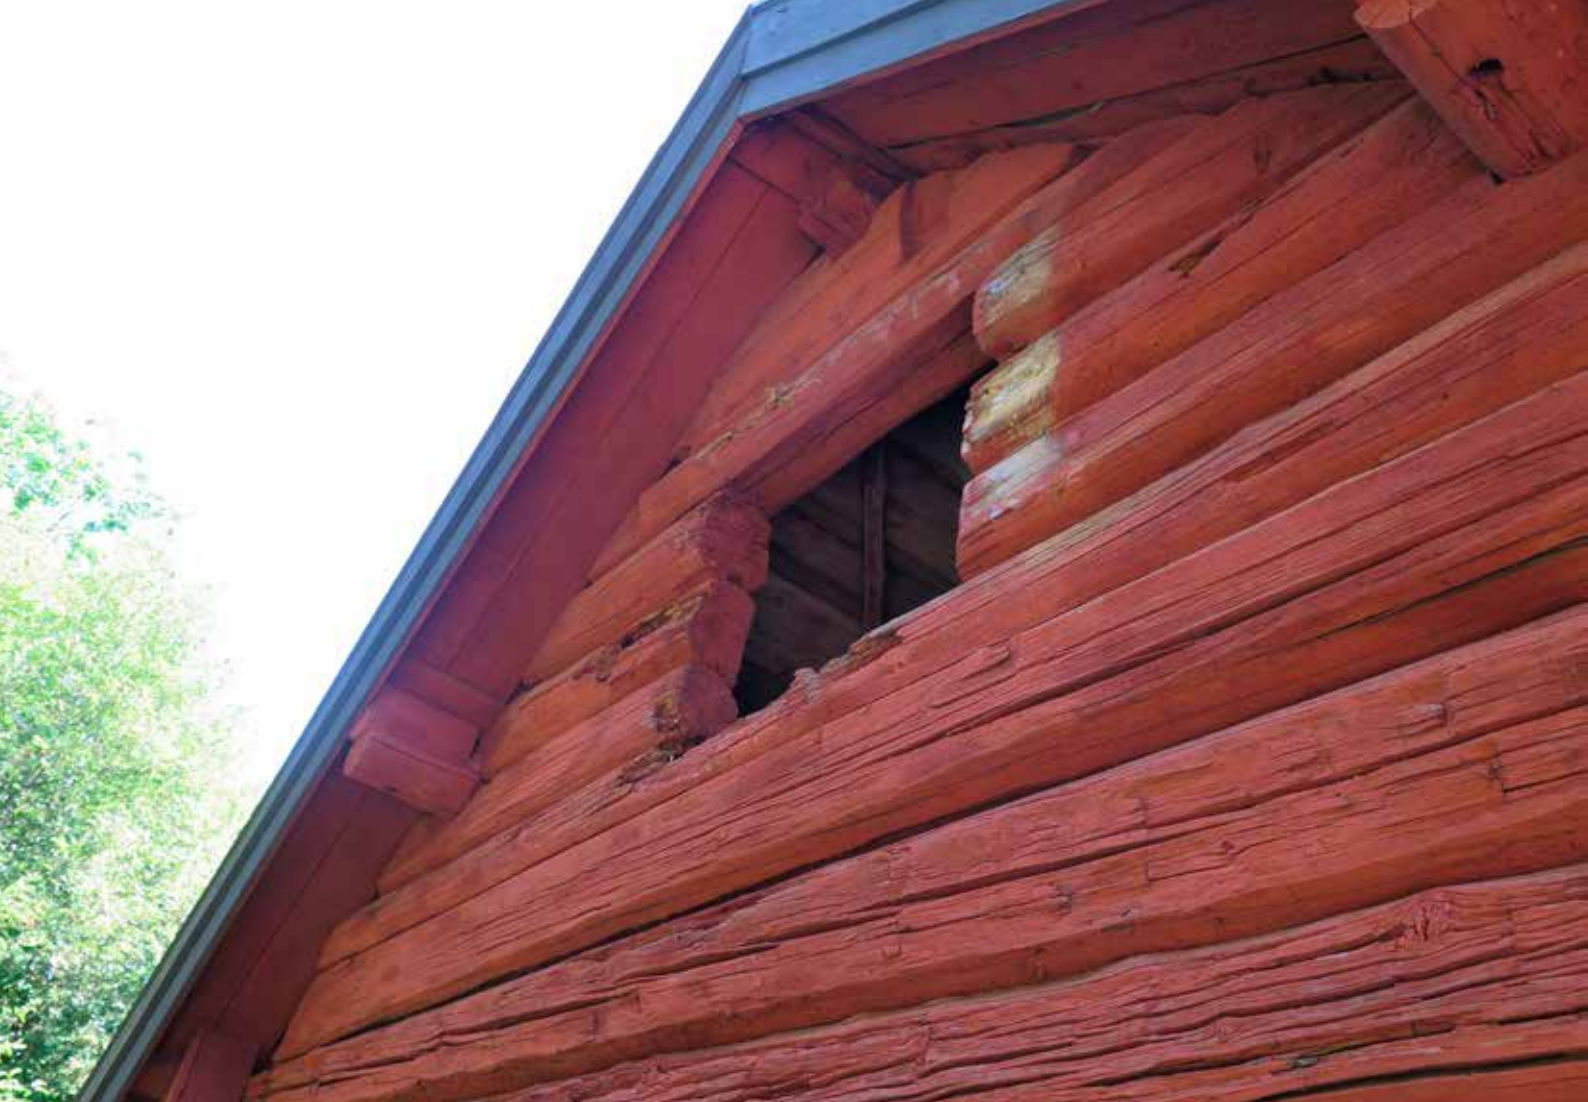
**Fig. 6** LP\_2014\_00130. Öppning i norra väggen som tidigare varit igenspikad med bräder.

På den norra gaveln finns en öppning till vinden, som tidigare täcktes av fastspikade brädor. När brädorna togs bort syntes det att öppningen i timret troligtvis är av hög ålder, eftersom öppningen är huggen och inte sågad. Till öppningen har en lucka av enkel karaktär tillverkats och försetts med äldre, begagnade beslag. En vattlist har satts upp på den norra gaveln strax under luckan.

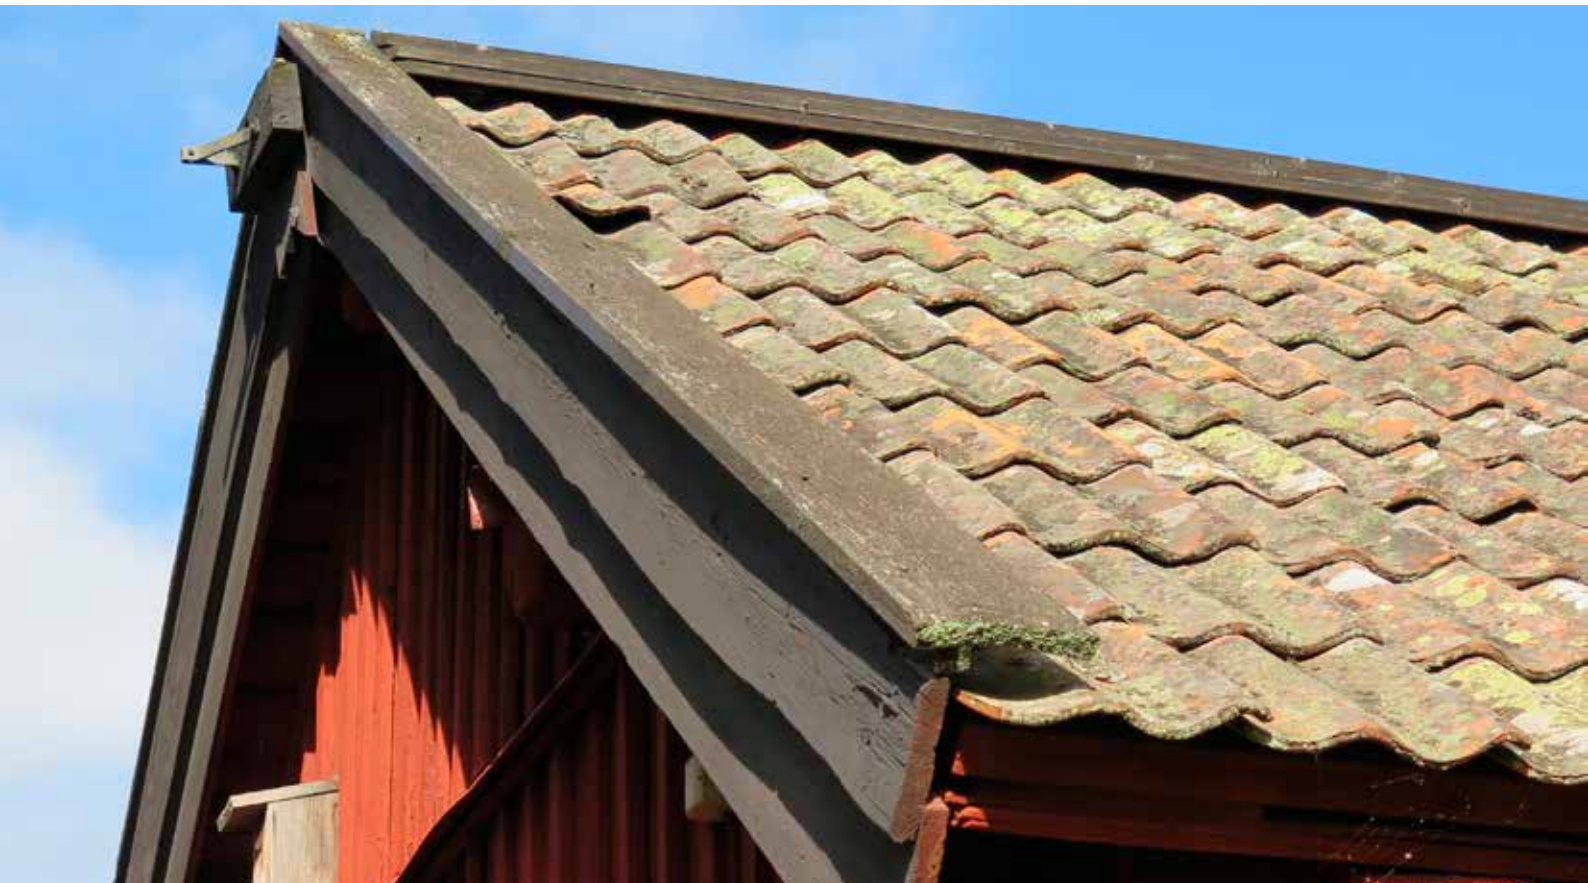
**Fig.7** LP\_2014\_00112. Vindskivor och vattbräda före genomförda arbeten.

Byggnadens vattbrädor och delar av vindskivorna har bytts ut eftersom de bedömdes vara i dåligt skick. De har tillverkats lika befintliga och målats svarta.

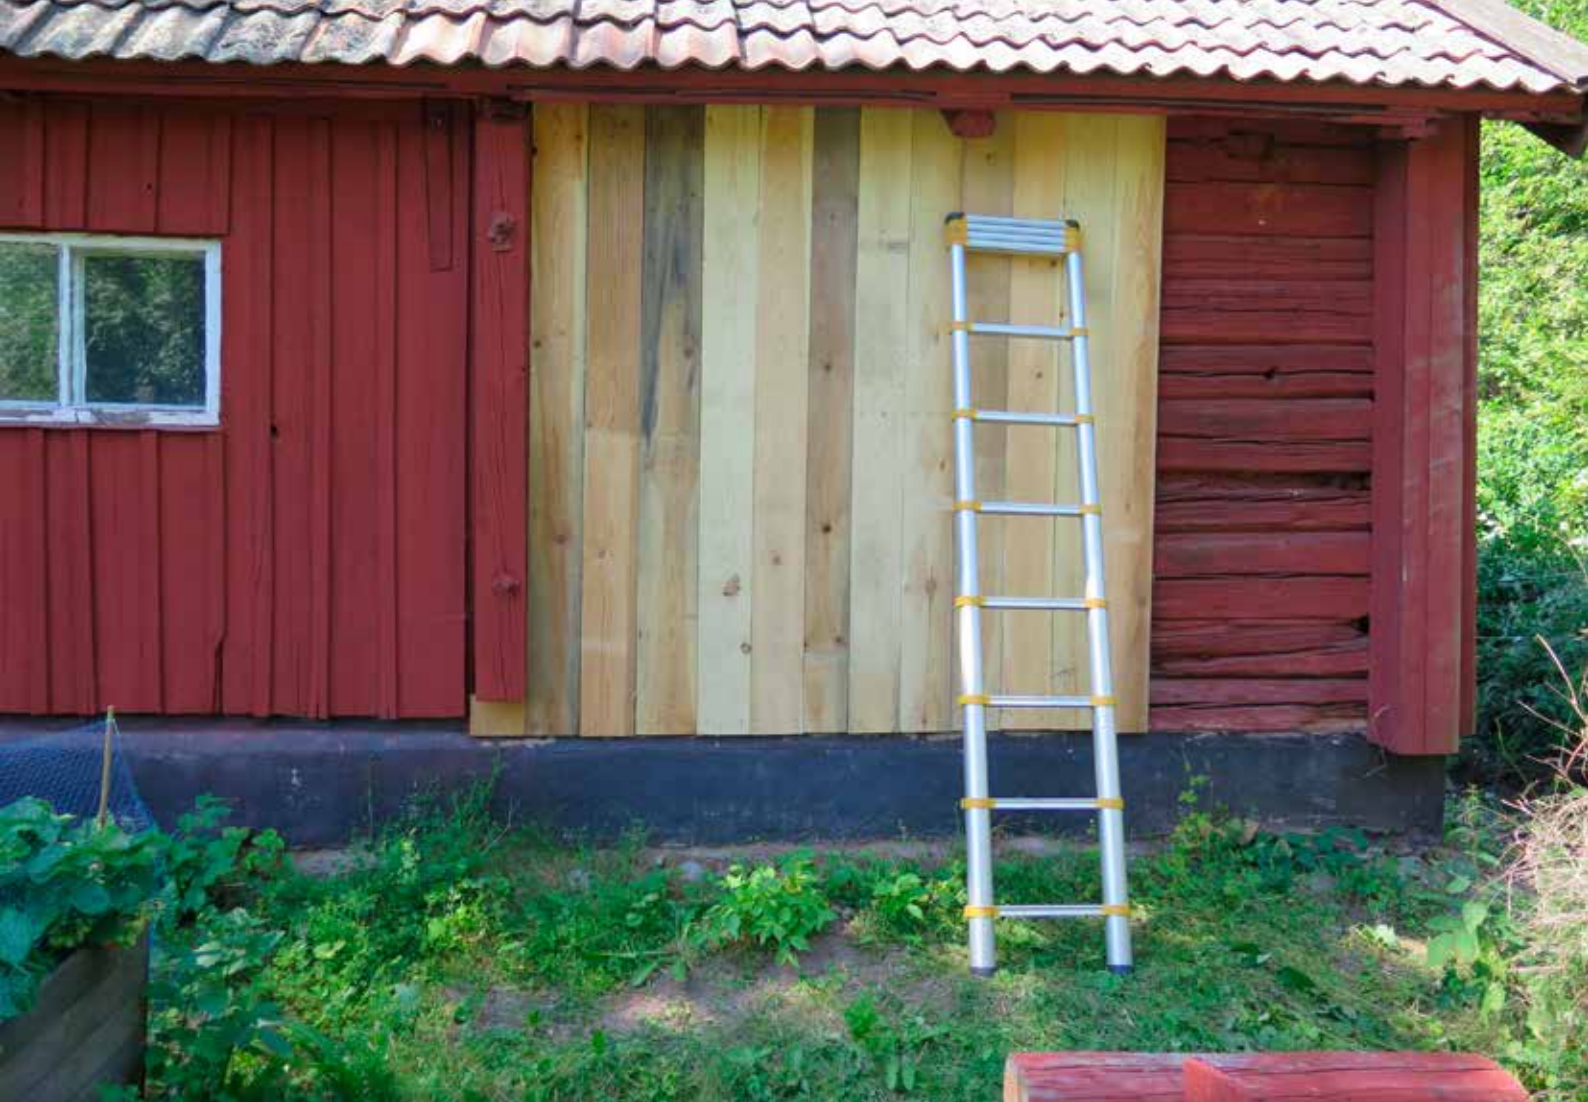
**Fig. 8** LP\_2014\_00132. Vagnslidret under pågående arbete. Panelning av östra väggen.

Panelen består av 1-tumsbräder med locklist utan profil, likt den panel som redan fanns på andra delar av byggnaden. Panelen har målats med Falu rödfärg. Viss målning återstod vid slutbesiktningen.

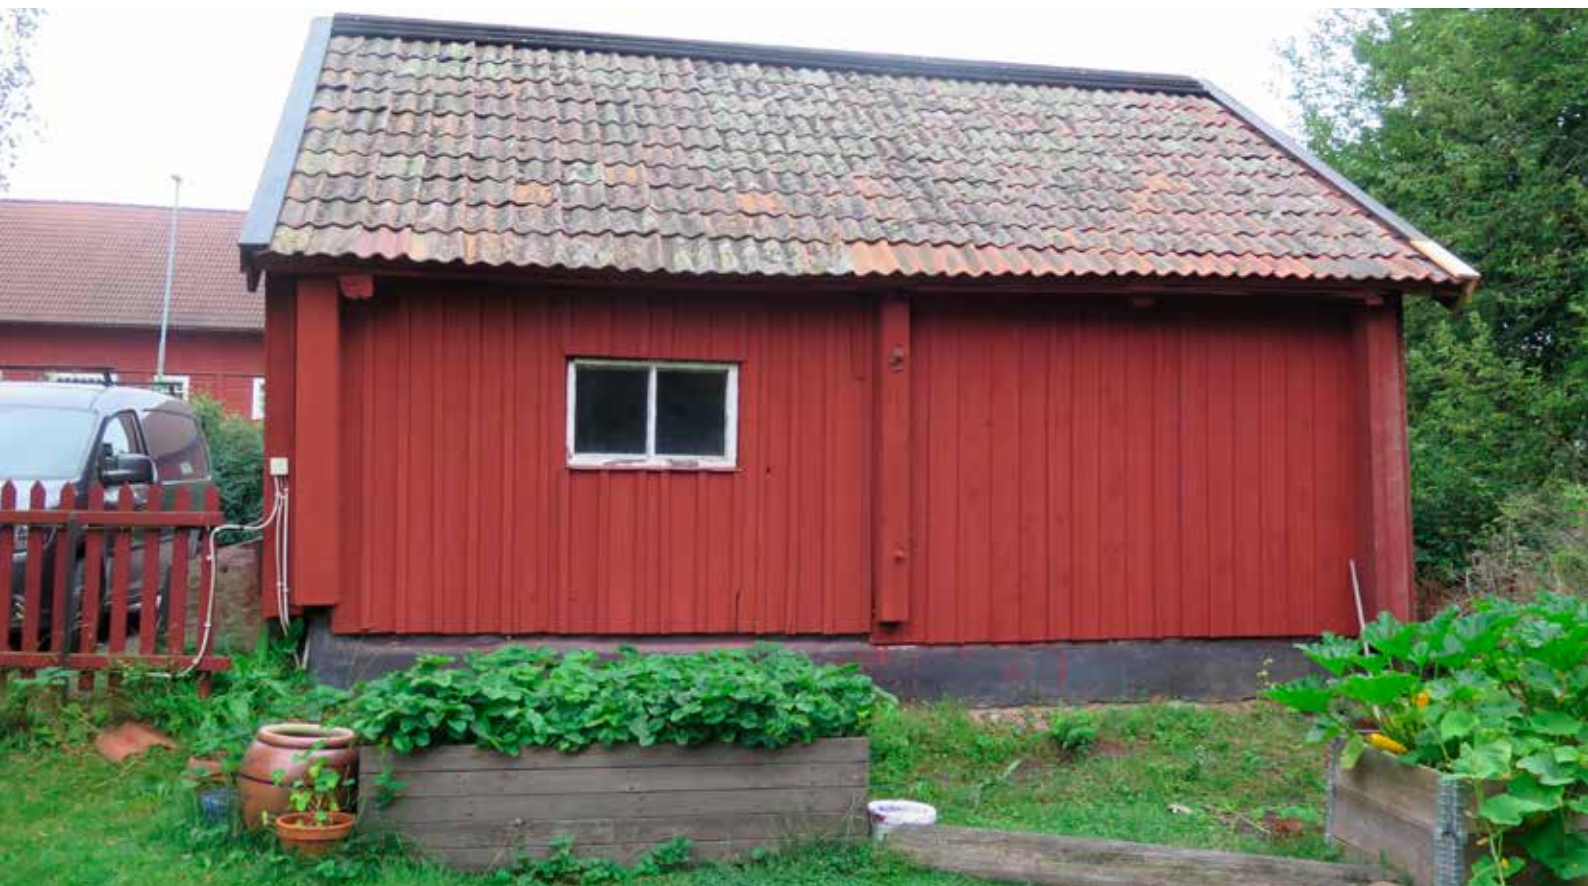
**Fig. 9** LP\_2014\_00135. Vagnslidrets östra vägg efter genomfört arbete.

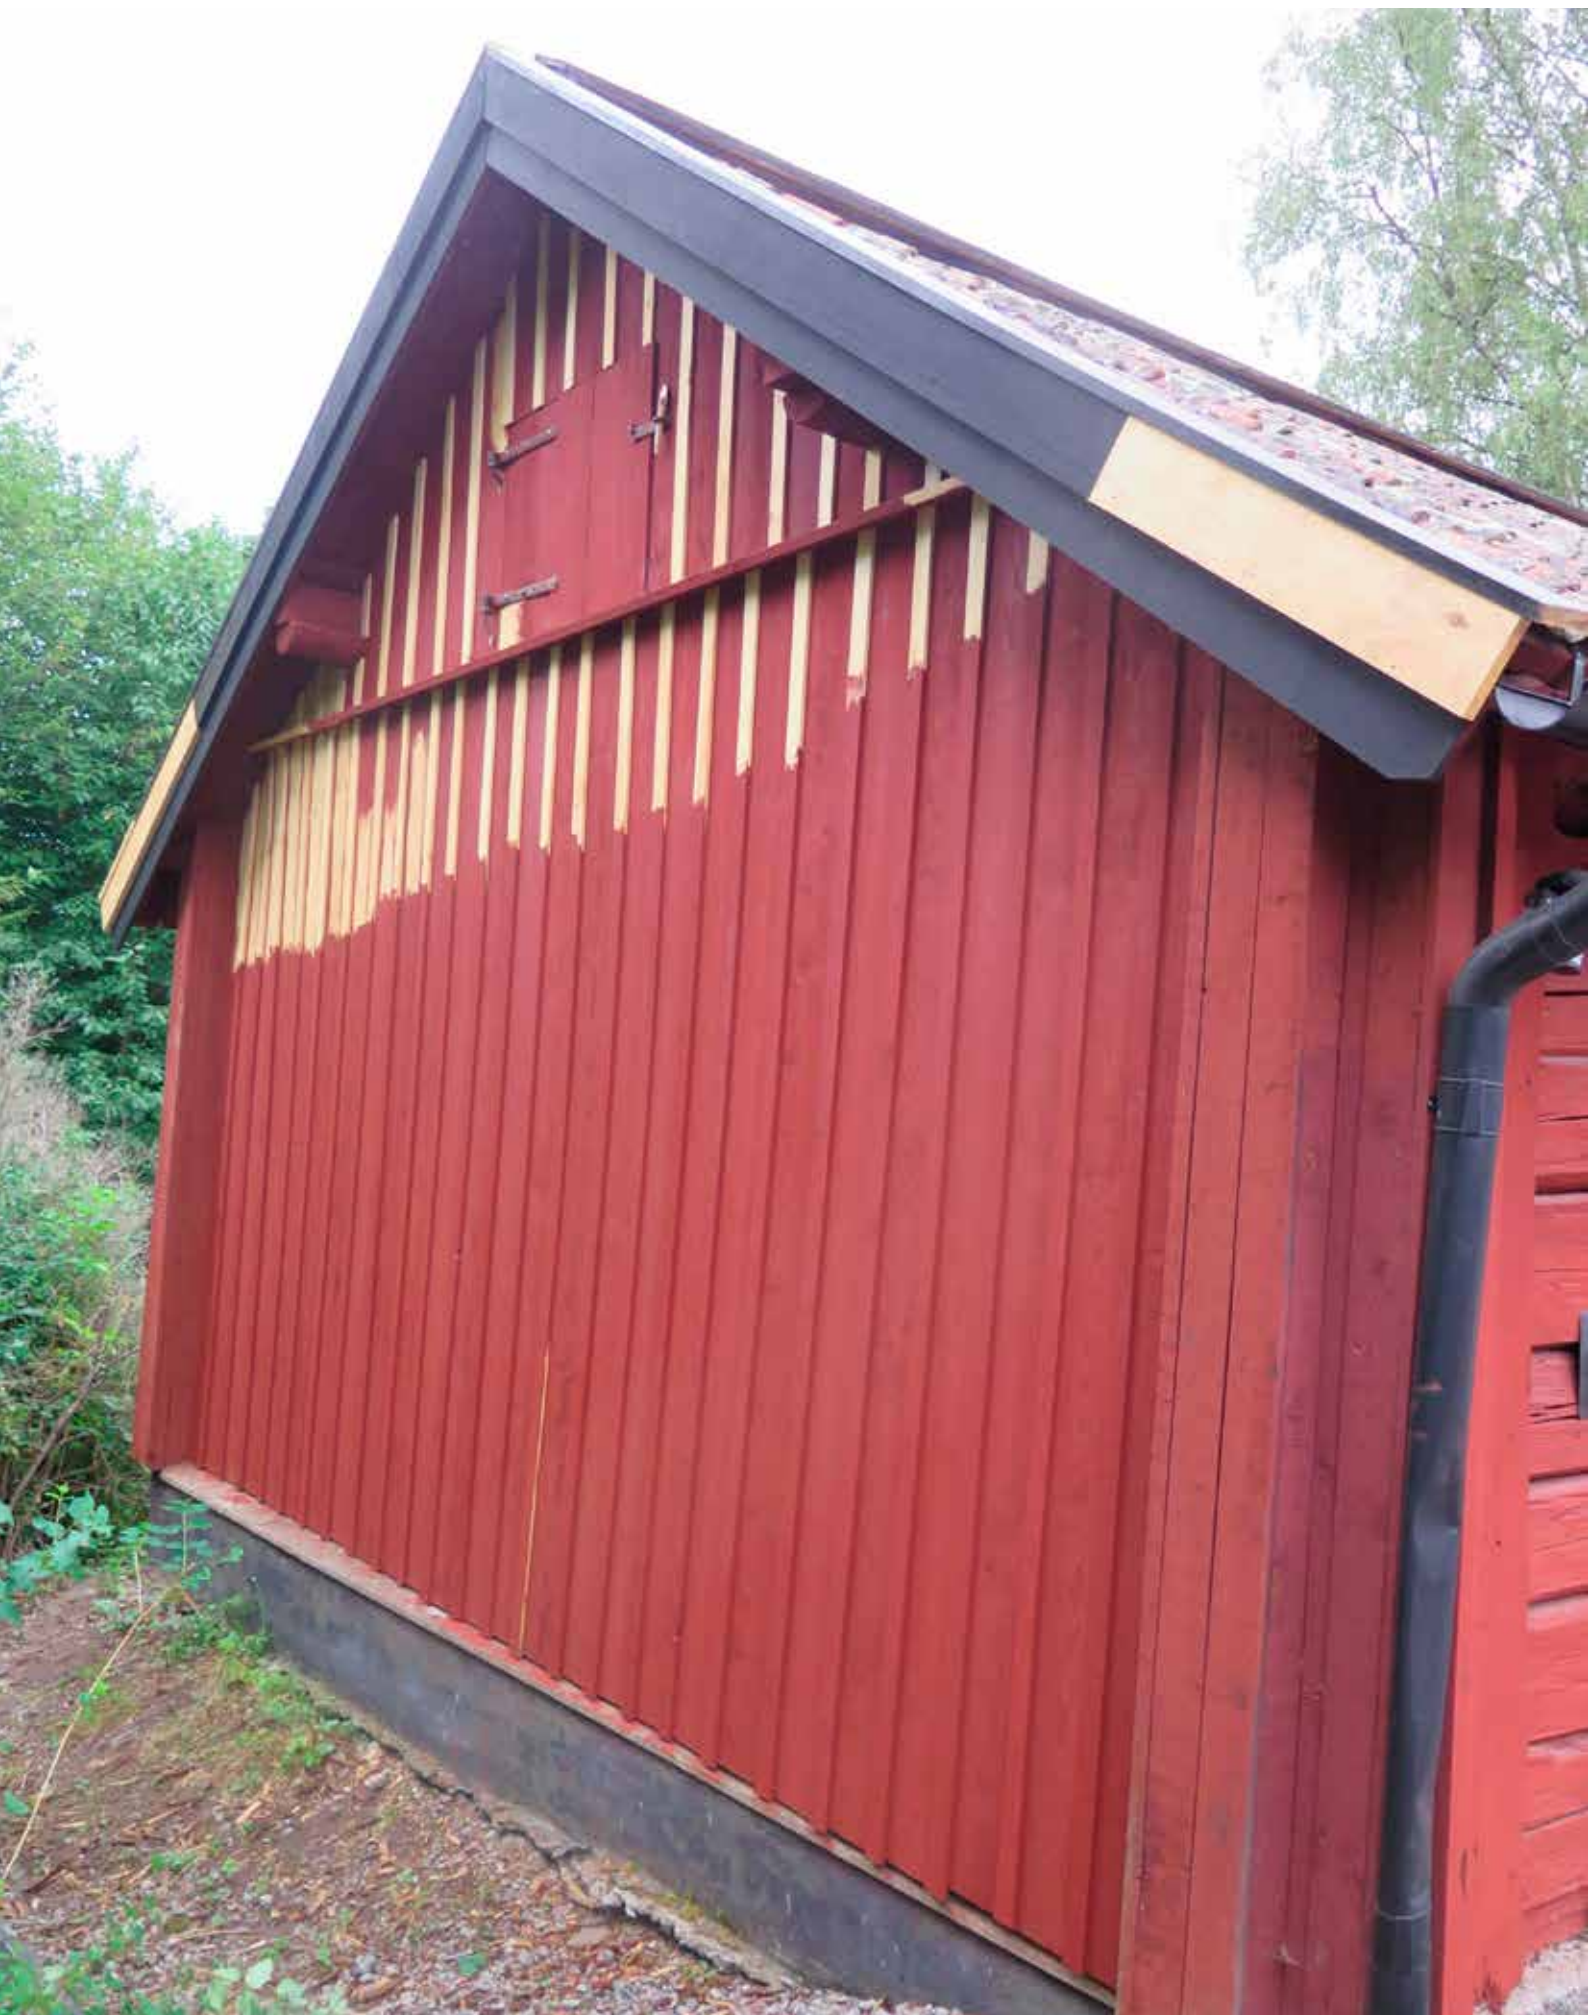
**Fig 10.** LP\_2014\_00138. Vagnslidrets norra gavel efter genomförda arbeten: ny panel, delvis nya vindskivor, nya vattbräder och nytillverkad lucka för öppning.

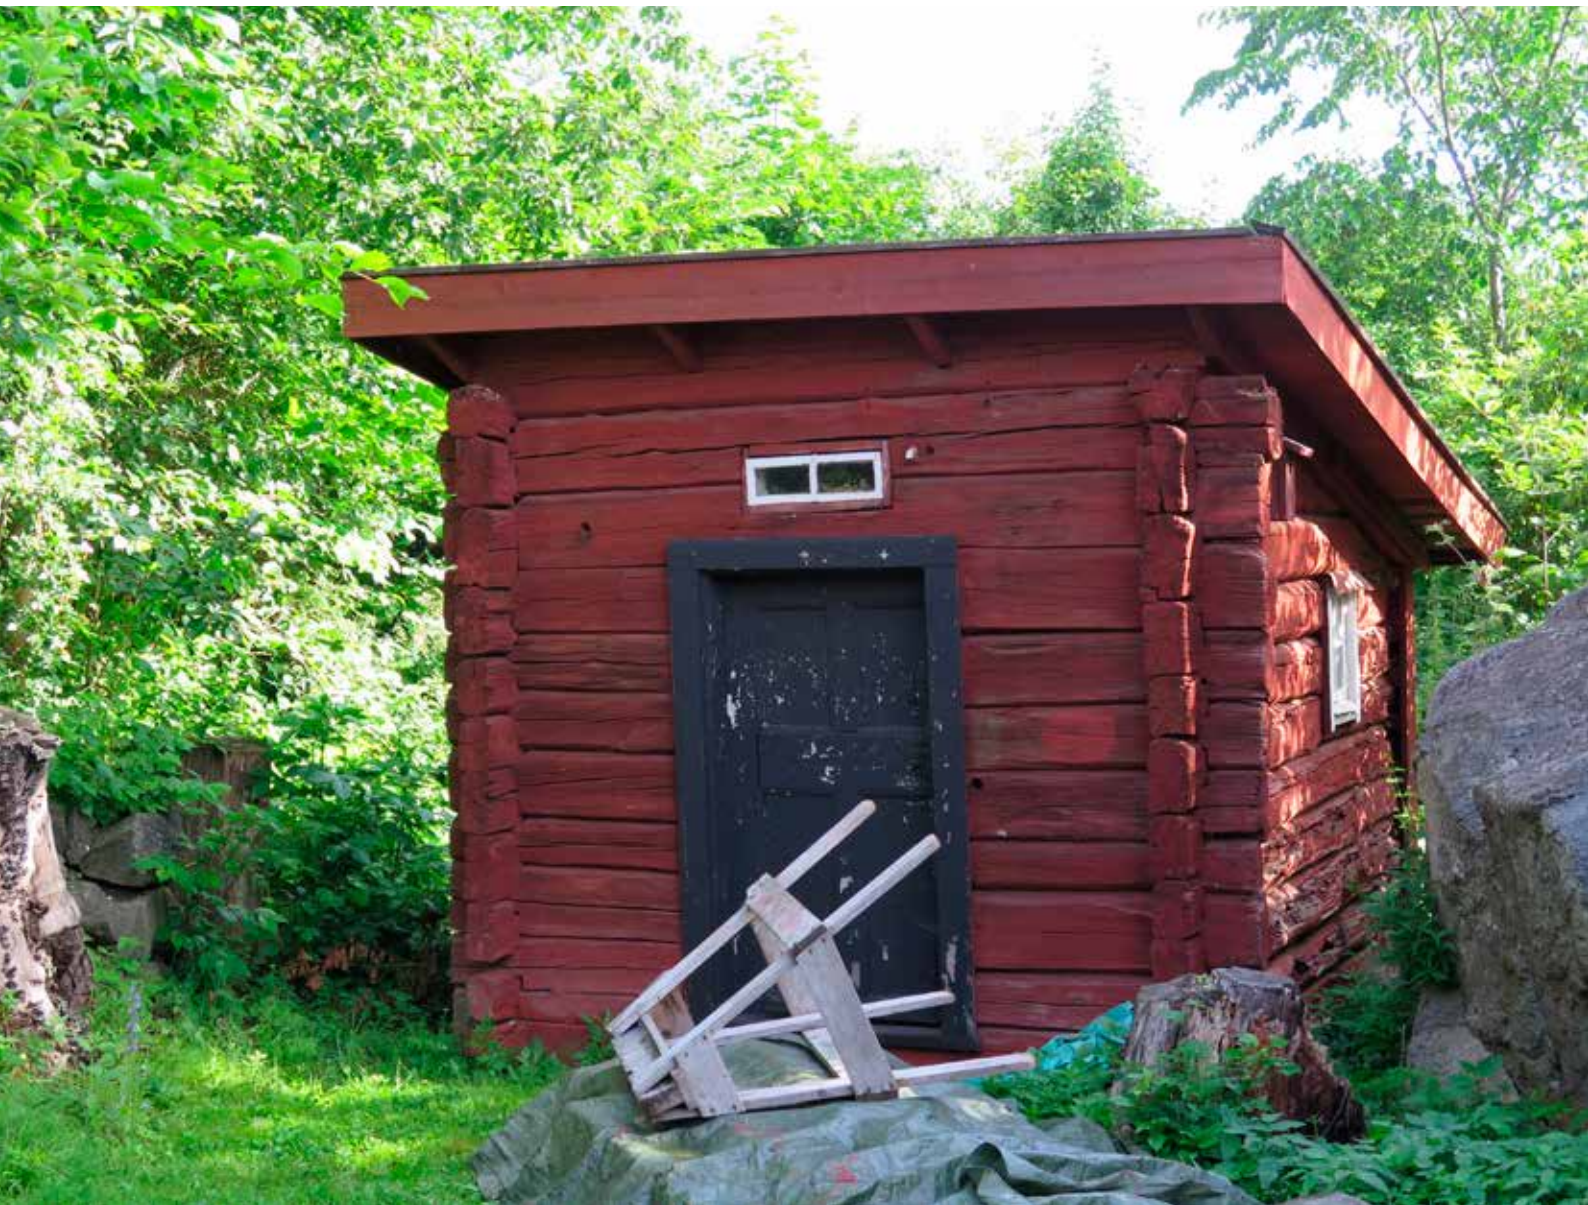
**Fig 11.** LP\_2014\_00113. Hemlighuset före genomförda åtgärder.
