## Eds prästgård

### Rapport 2014:14

**Antikvarisk medverkan vid panelning av  
vagnslider och hemlighus vid Eds prästgård.**

Eds socken,  
Upplands-Väsby kommun,  
Uppland.

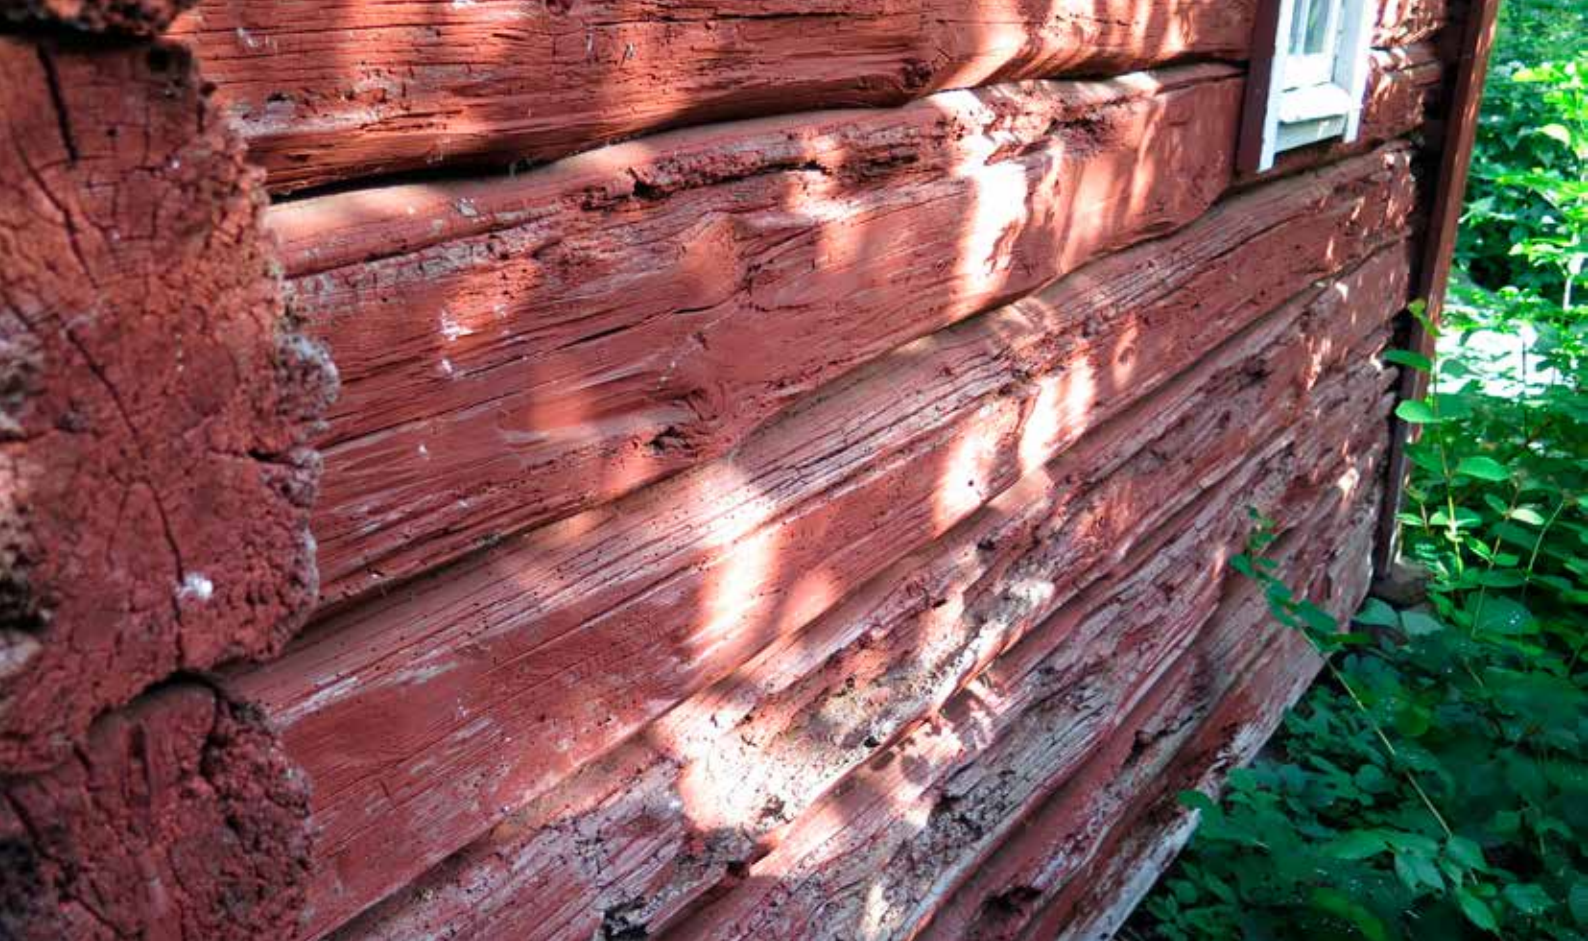
Fig 12. LP\_2014\_00114. Hemlighusets östra vägg före panelning.

Det knuttimrade hemlighuset ligger intill en bergknalle och ett buskage, vilket ger framförallt dess östra vägg ett utsatt läge för fukt. För att skydda östra väggens timmerstomme från ytterligare nedbrytning har den panelats. Panelen består av 1-tumsbräder med locklist utan profilering. Panelen har sedan målats med Falu rödfärg.

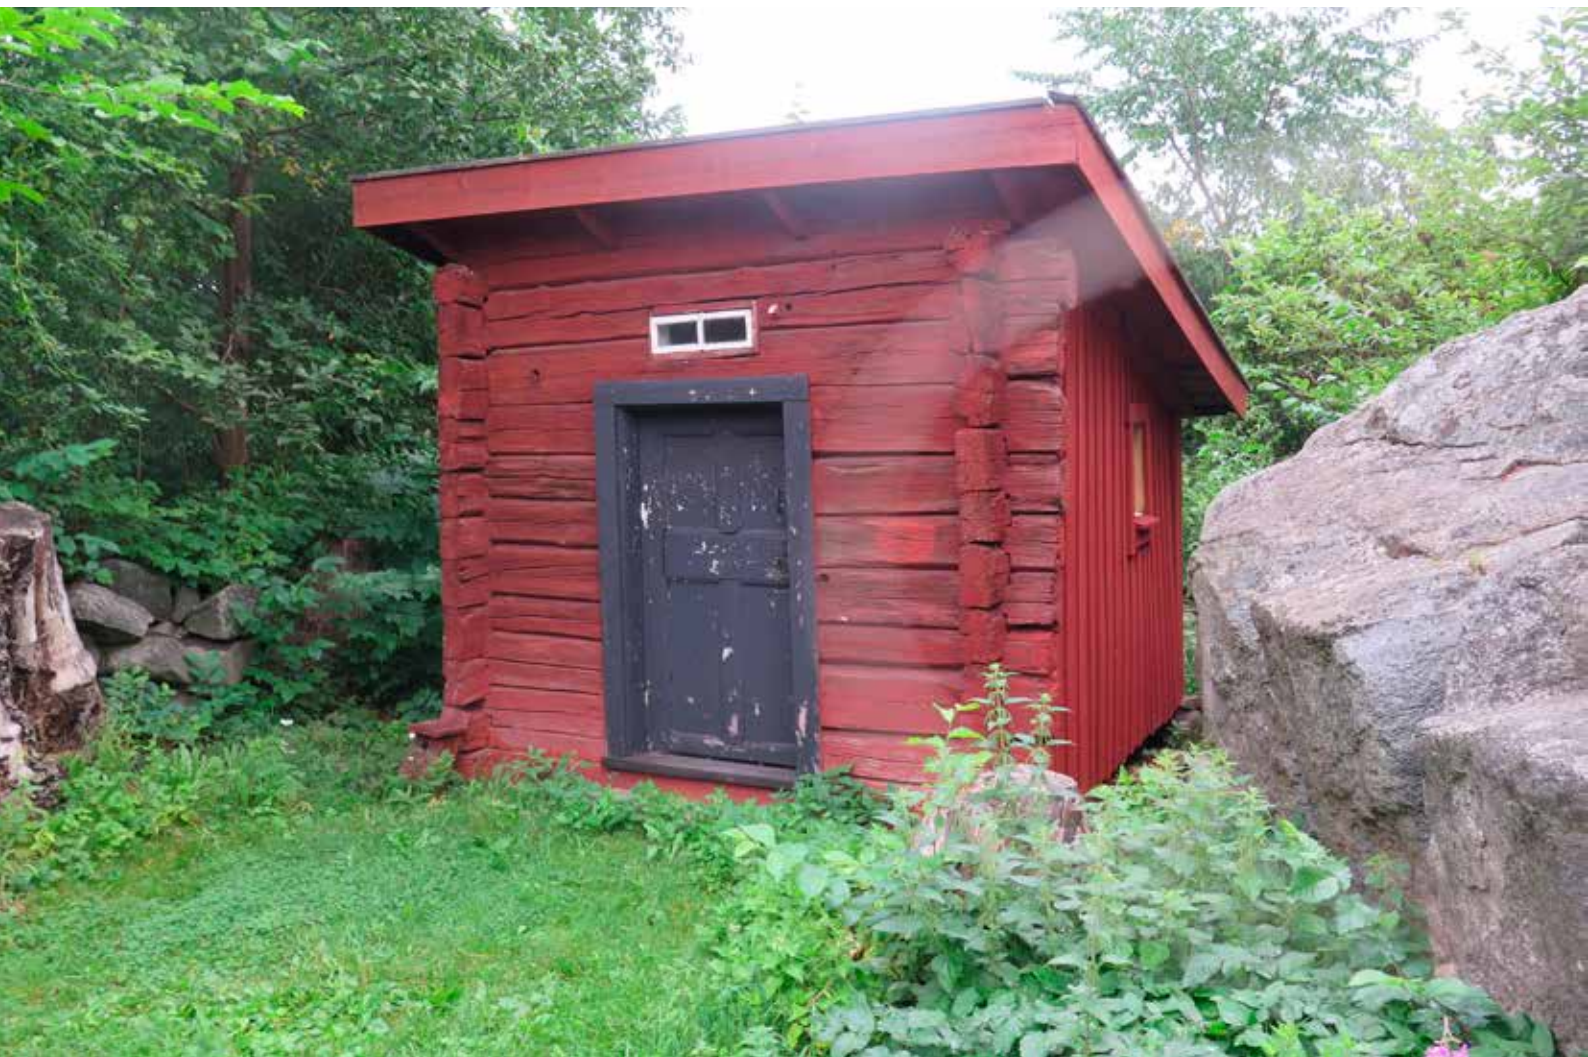
Fig 13. LP\_2014\_00134. Hemlighuset efter genomförda arbeten. Målning av fönstersnickerier återstod delvis när fotot togs.
