## Wira bruk

Rapport 2014:38

Antikvarisk medverkan vid omläggning av tak  
på stora smedjan vid byggnadsminnet Wira bruk.

Roslags-Kulla socken,  
Österåkers kommun,  
Uppland.

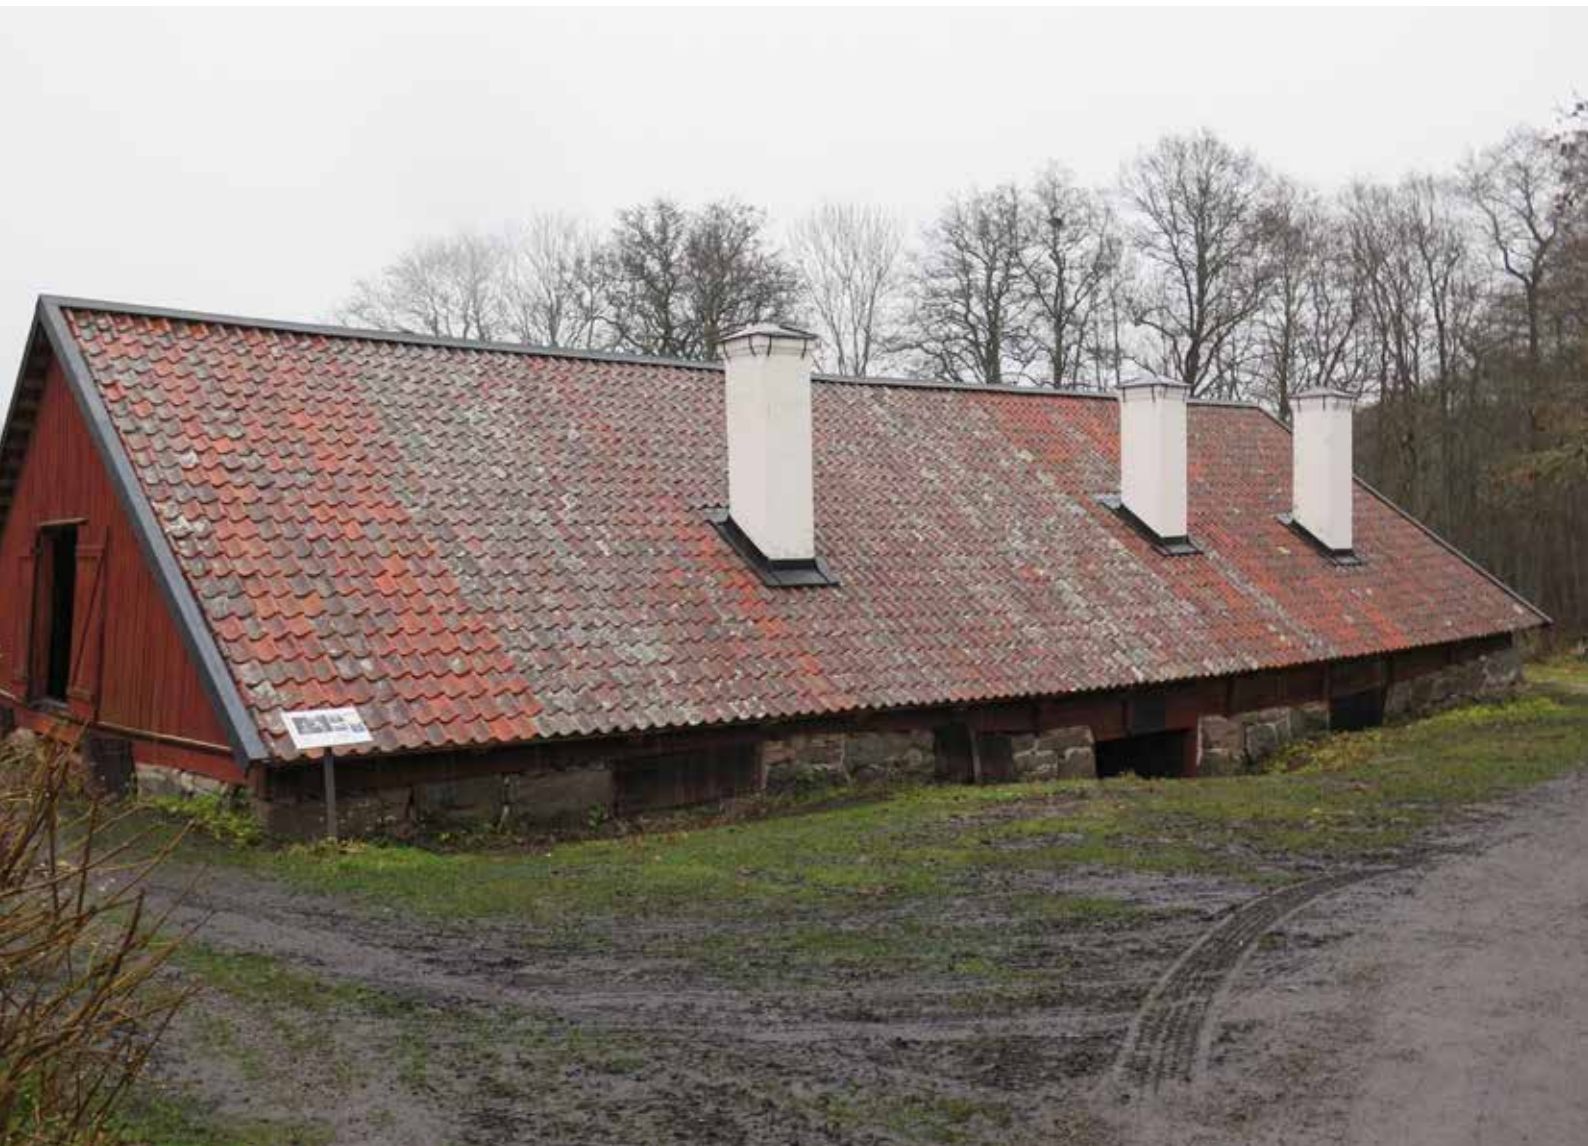
**Fig.1.** Stora smedjans södra takfall efter genomförda takarbeten. LP\_2014\_00291.

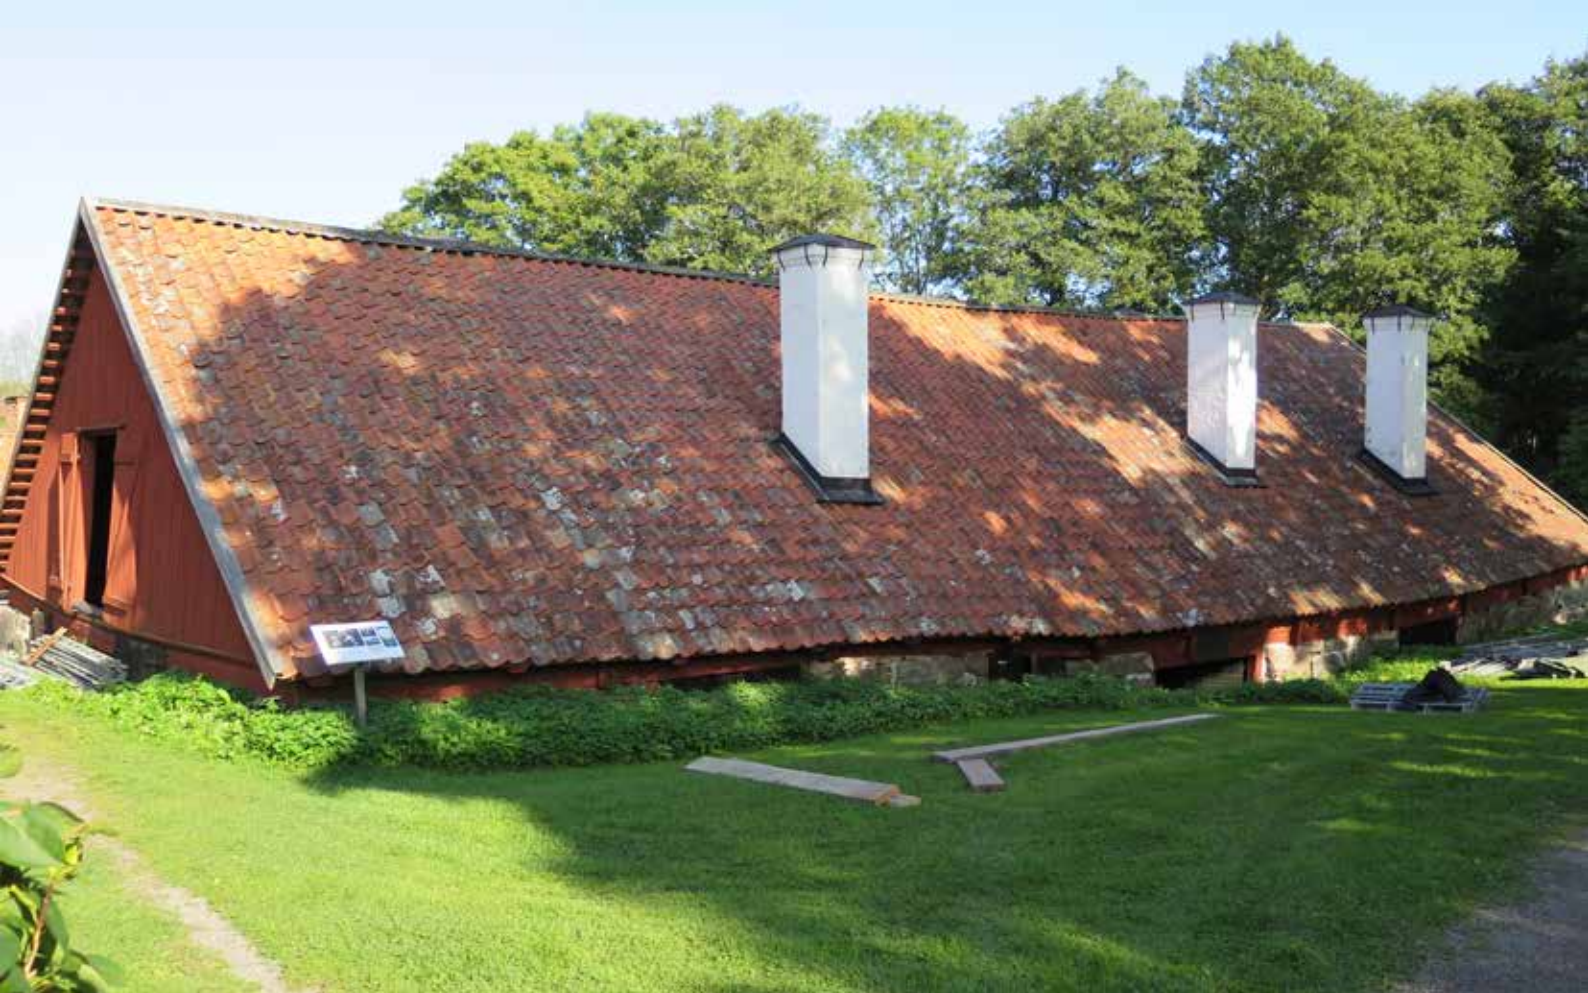
**Fig.2.** Stora smedjans södra långsida före genomfört arbete. Taket sviktade över entrén. LP\_2014\_00193.

Taket sackade över entrén på den södra långsidan. Detta har åtgärdats genom att en kil i timmer har satts in mellan remstycke och takstolens tass och stödben vid fyra av takstolarna mitt på den södra långsidan.

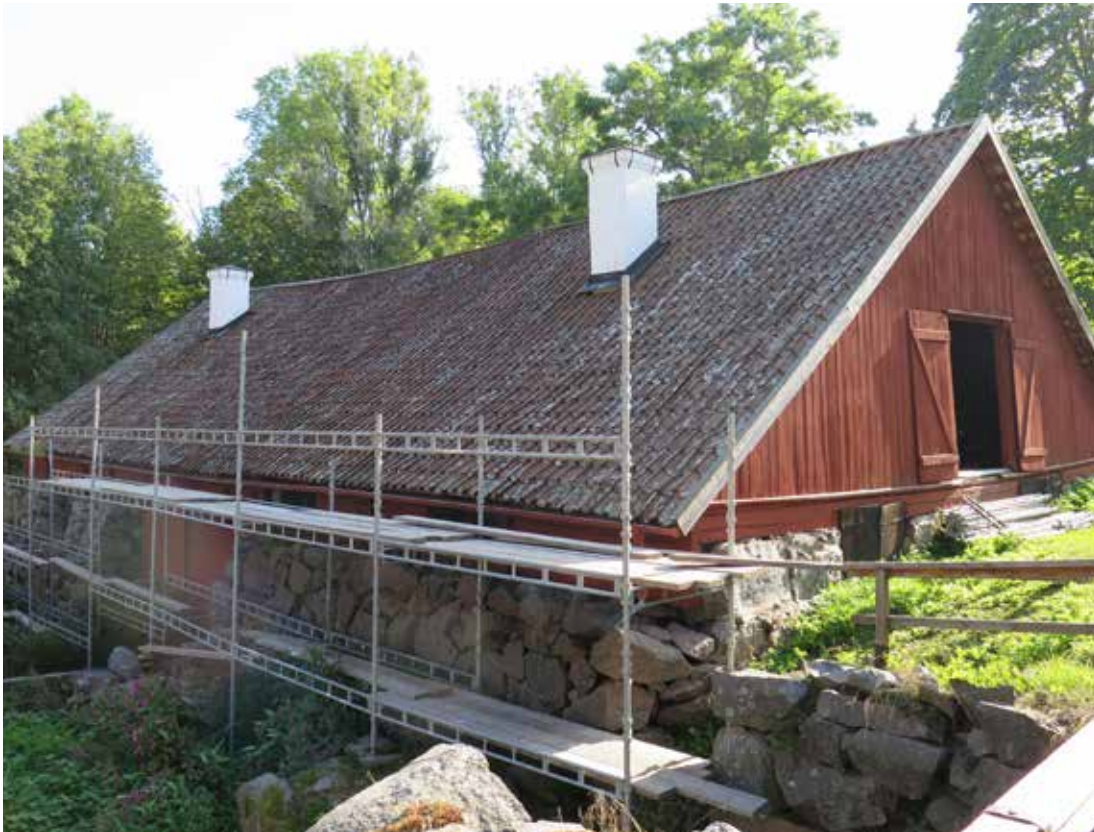
**Fig.3.** Stora smedjans norra långsida före genomförda arbeten. LP\_2014\_00194.

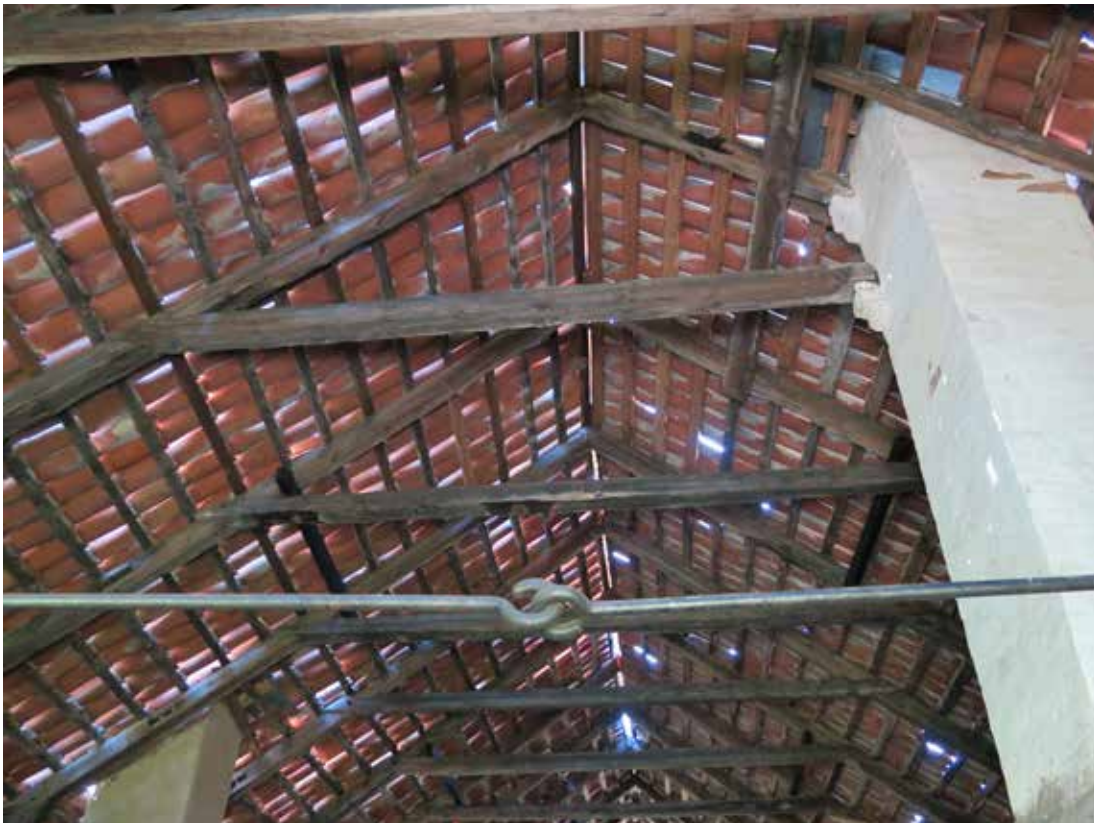
**Fig.4.** Foto taget inne i smedjan före genomförda arbeten. LP\_2014\_00195.

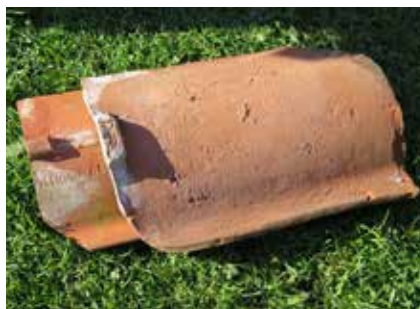
**Fig.5.**

Flera olika sorters tegelpannor med olika mått låg på taket.

På bilden syns en äldre handslagen tegelpanna från Ragnhildsborg tegelbruk, Södermanland och en från 1960-talet tillverkad på Vittinge tegelbruk.  
LP\_2014\_00196.

Ny läkt har tillverkats och strukits med en blandning bestående av lika delar linolja, brun tjära och balsamterpentin. De tidigare tegelpannorna som var i gott skick har lagts på det södra takfallet, som är det mest synliga. Det norra takfallet har lagts med begagnat tegel från 1900-talets mitt. De nyinköpta begagnade tegelpannorna är något smalare och längre än de pannor som tidigare låg på taket. Vissa av takpannorna är märkta med Vittinges stämpel. Lager av både de tidigare takpannorna och de nyinköpta finns.

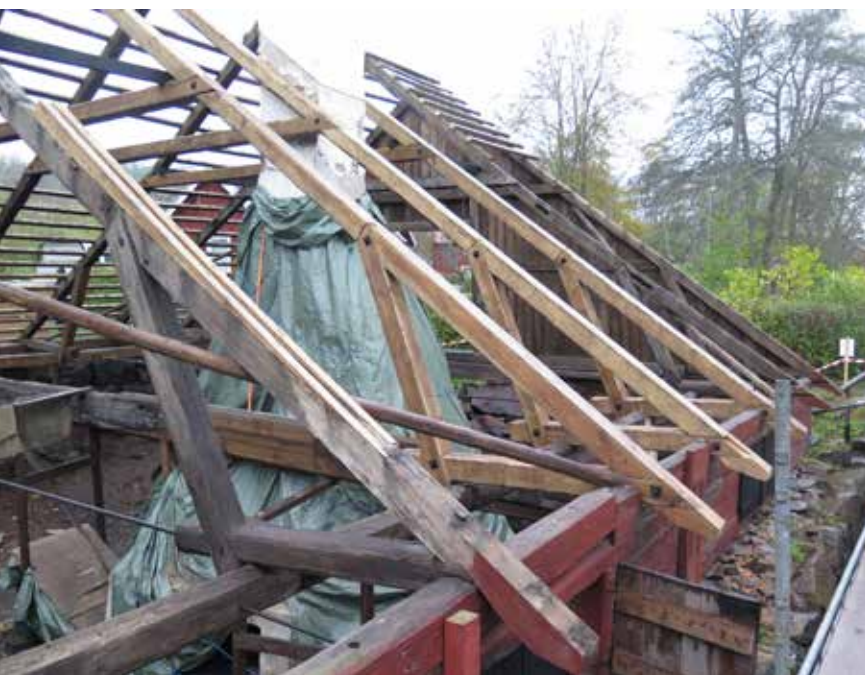
**Fig.6.**  
Delar av takstolar har  
bytts ut till nytillverkade.  
LP\_2014\_00292.

Borrprover har tagits på takstolarna, vilket visade att de överlag var i gott skick med god hållfasthet. Rötskador fanns dock på flera av takstolarna, vilket har åtgärdats genom att delar har bytts ut till nytt virke på totalt sex takstolar. På takstolarnas högben har papp lagts innan läkt har monterats, för att skydda takstolarna mot fukt.

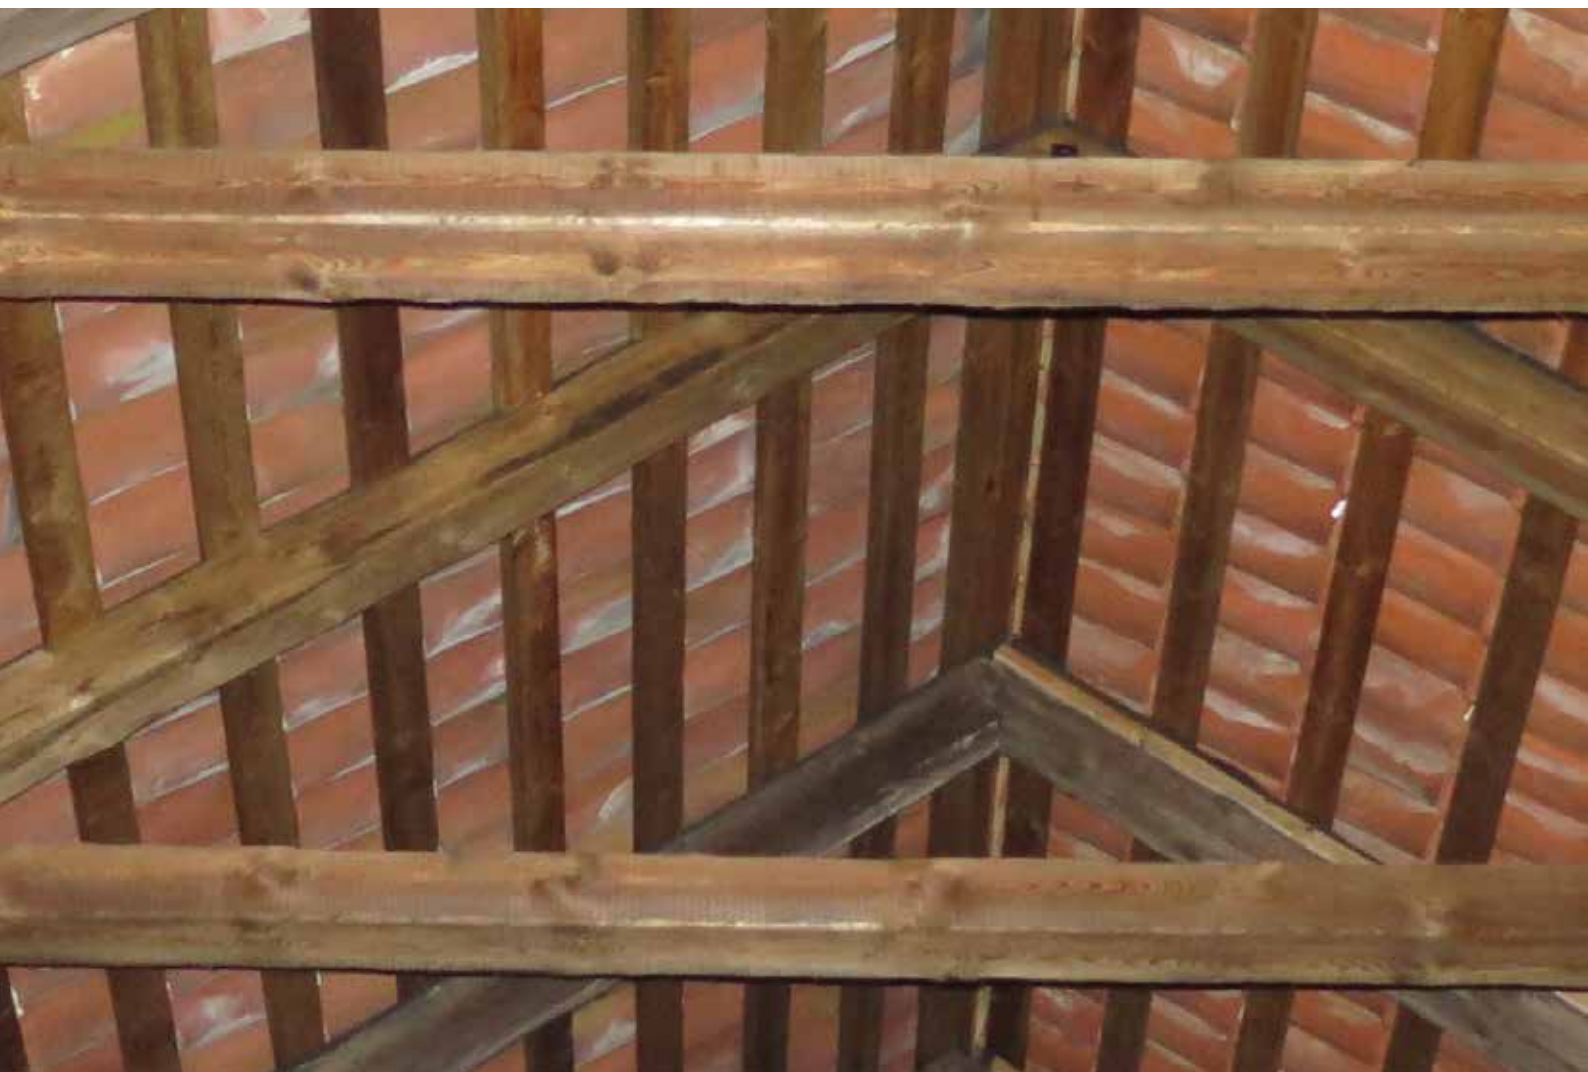
**Fig.7.** Taket efter genomförda åtgärder. LP\_2014\_00293.

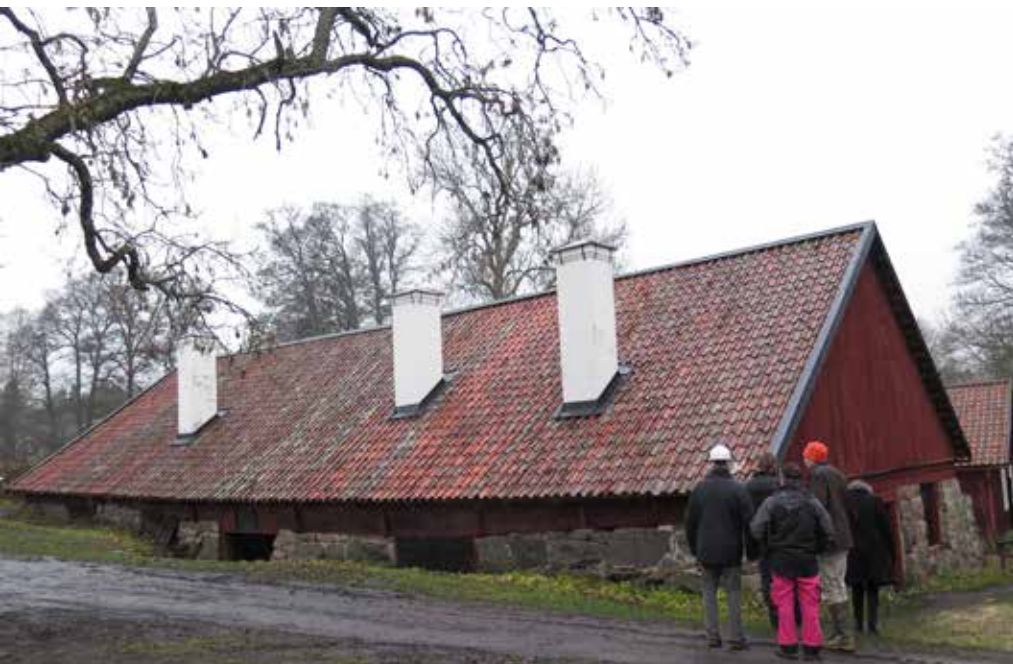
**Fig.8.**  
Det södra takfallet  
efter genomförda arbeten.  
LP\_2014\_00294.

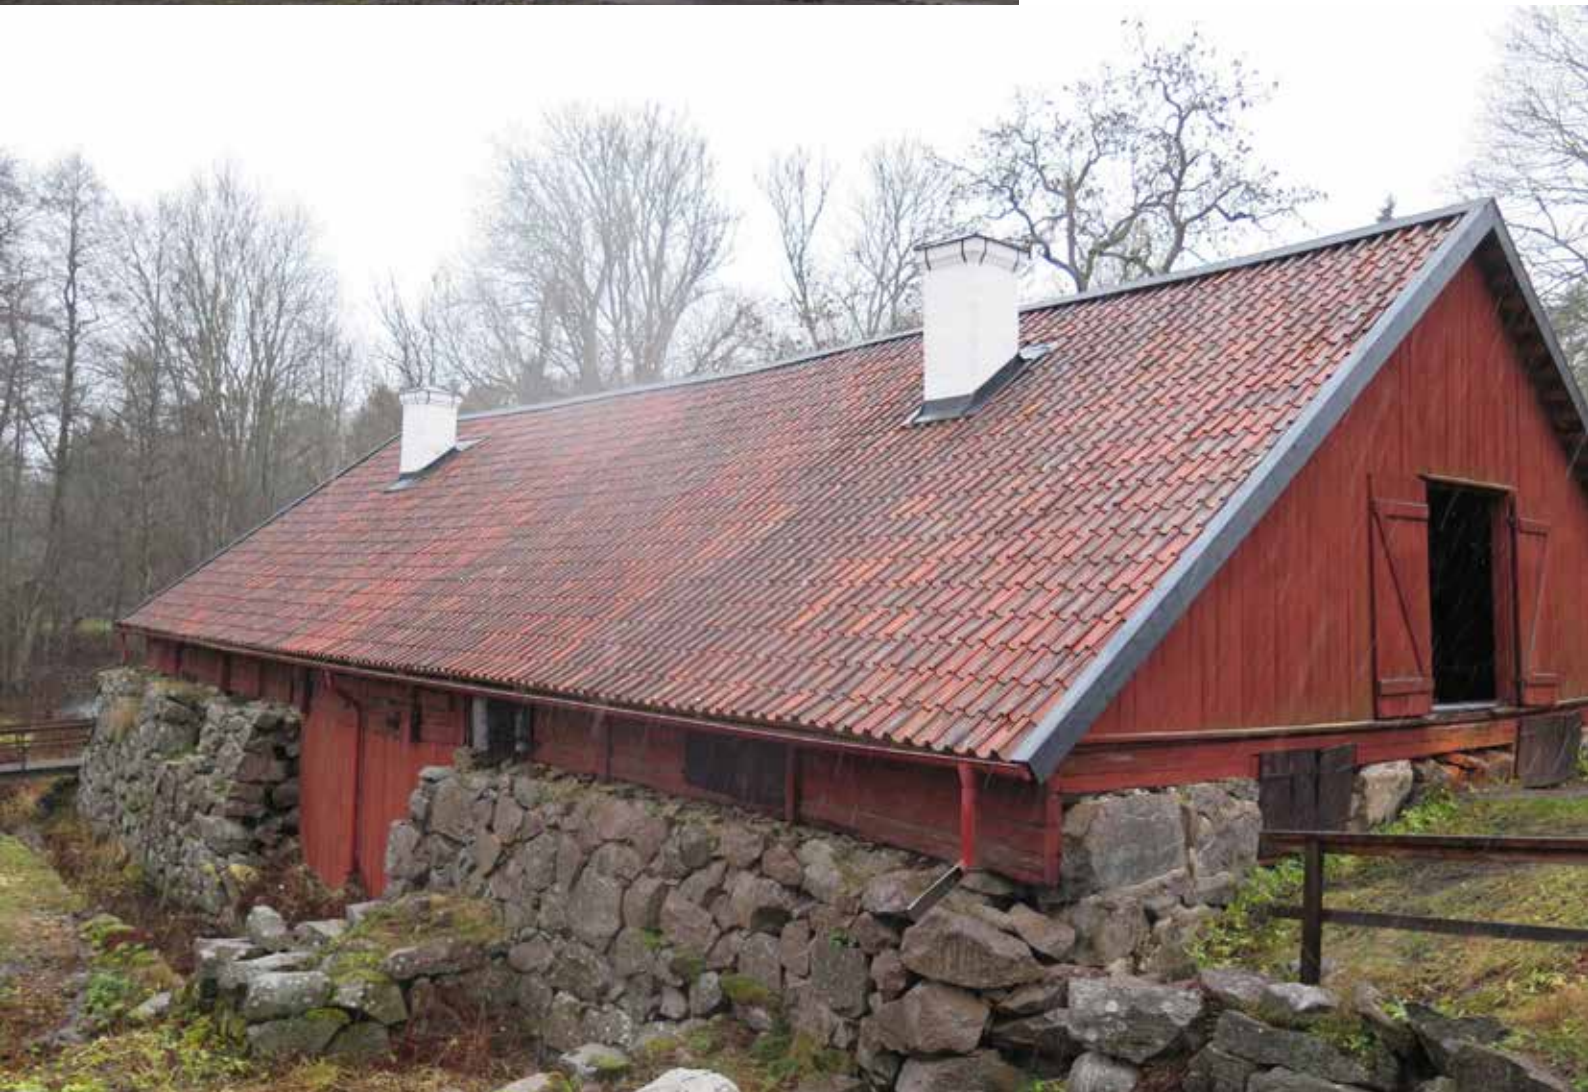
**Fig.9.** Det norra takfallet efter genomförda arbeten. LP\_2014\_00295.

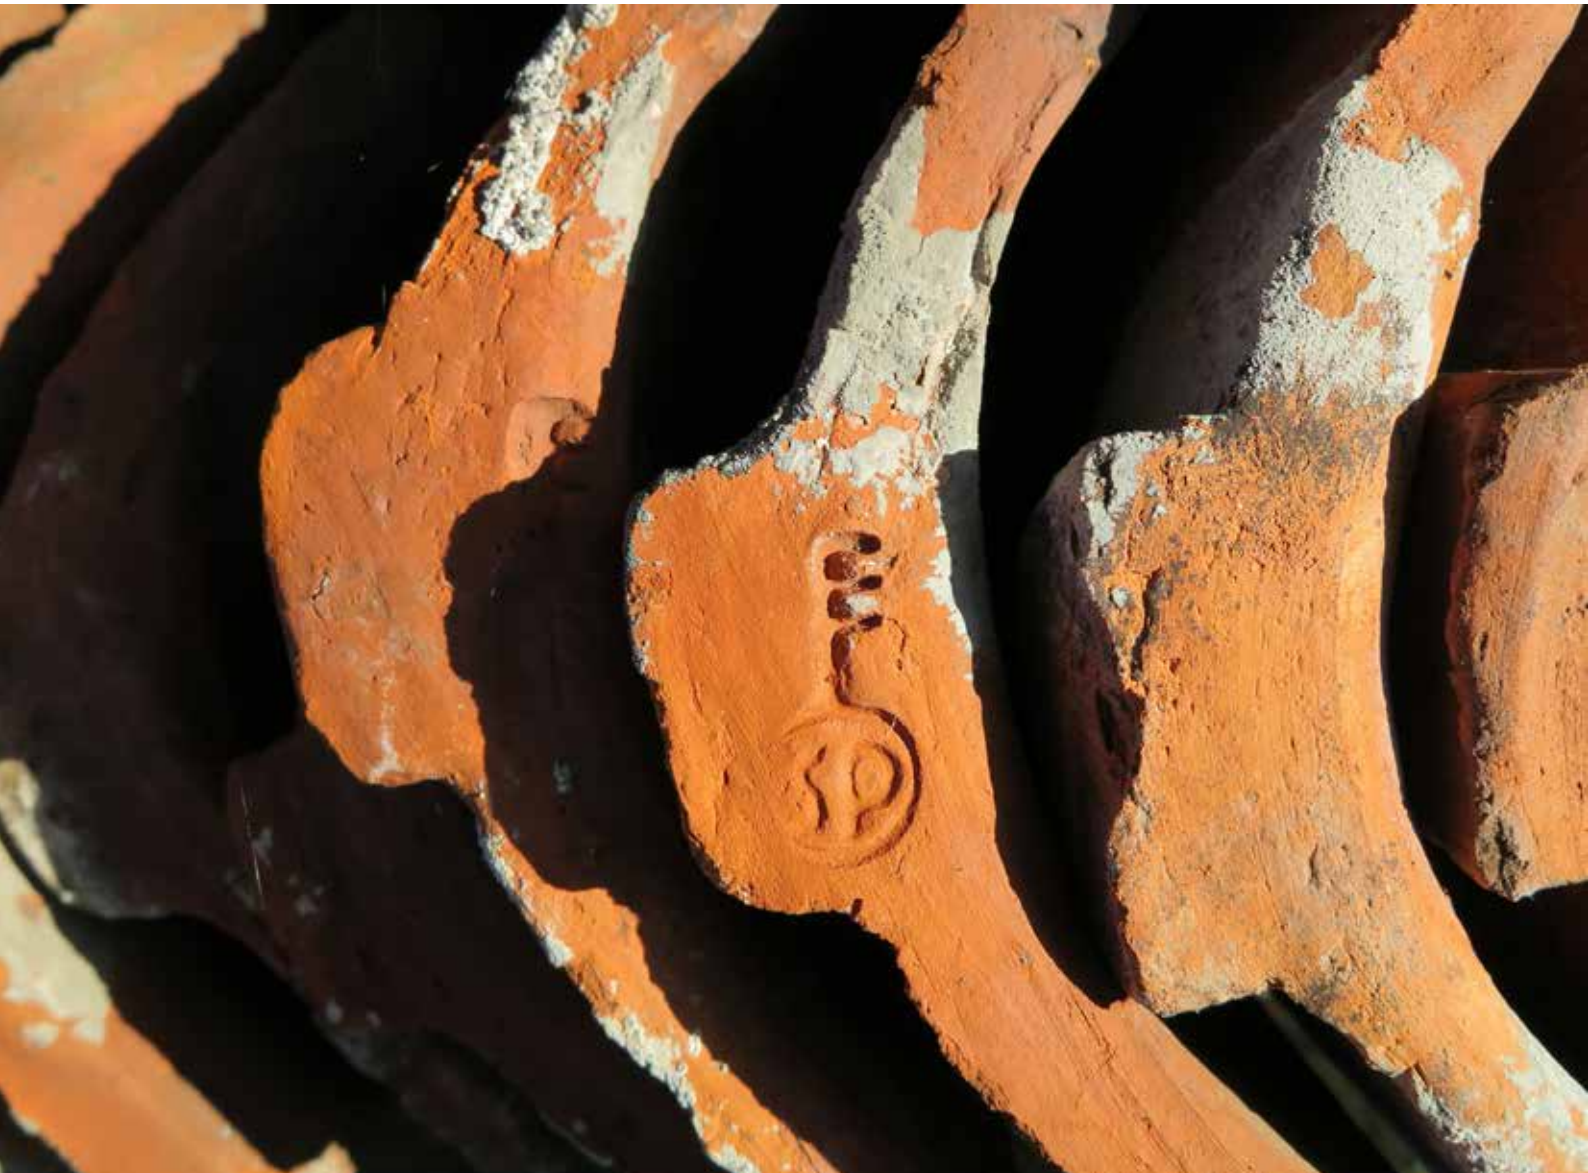
**Fig.10.** Nedplockade äldre tegelpannor. Här med stämpeln SP, S:t Petri nyckel. LP\_2014\_00296.

Vid en snabb inventering av de äldre nedplockade tegelpannorna påträffades fyra olika stämplor: DDK, SP, RB och AFL. Tegelpannor märkta med DDK kommer från tegelbruket vid Kalkudden nära Mariefred, som var ett av Södermanlands största. Från 1770-talet fram till 1795 ägde Didrik Duvall bruket och hans initialer tillsammans med K för Kalkudden bildar kombinationen DDK. Pannor märkta med SP, S:t Petri nyckel, ska ha tillverkats i Lübeck mellan 1646 och 1759 och har tidigare påträffats i bl a Stockholm och Visby. RB står för Ragnhildsborg tegelbruk, Södermanland. Om stämpeln AFL har det inte hittats någon information under arbetets gång.
