Seglora kyrka, Skansen

Rapport 2014:41

Dokumentation och historik över Seglora kyrka och kyrkomiljön.

Skansen,
Stockholms stad,
Uppland.

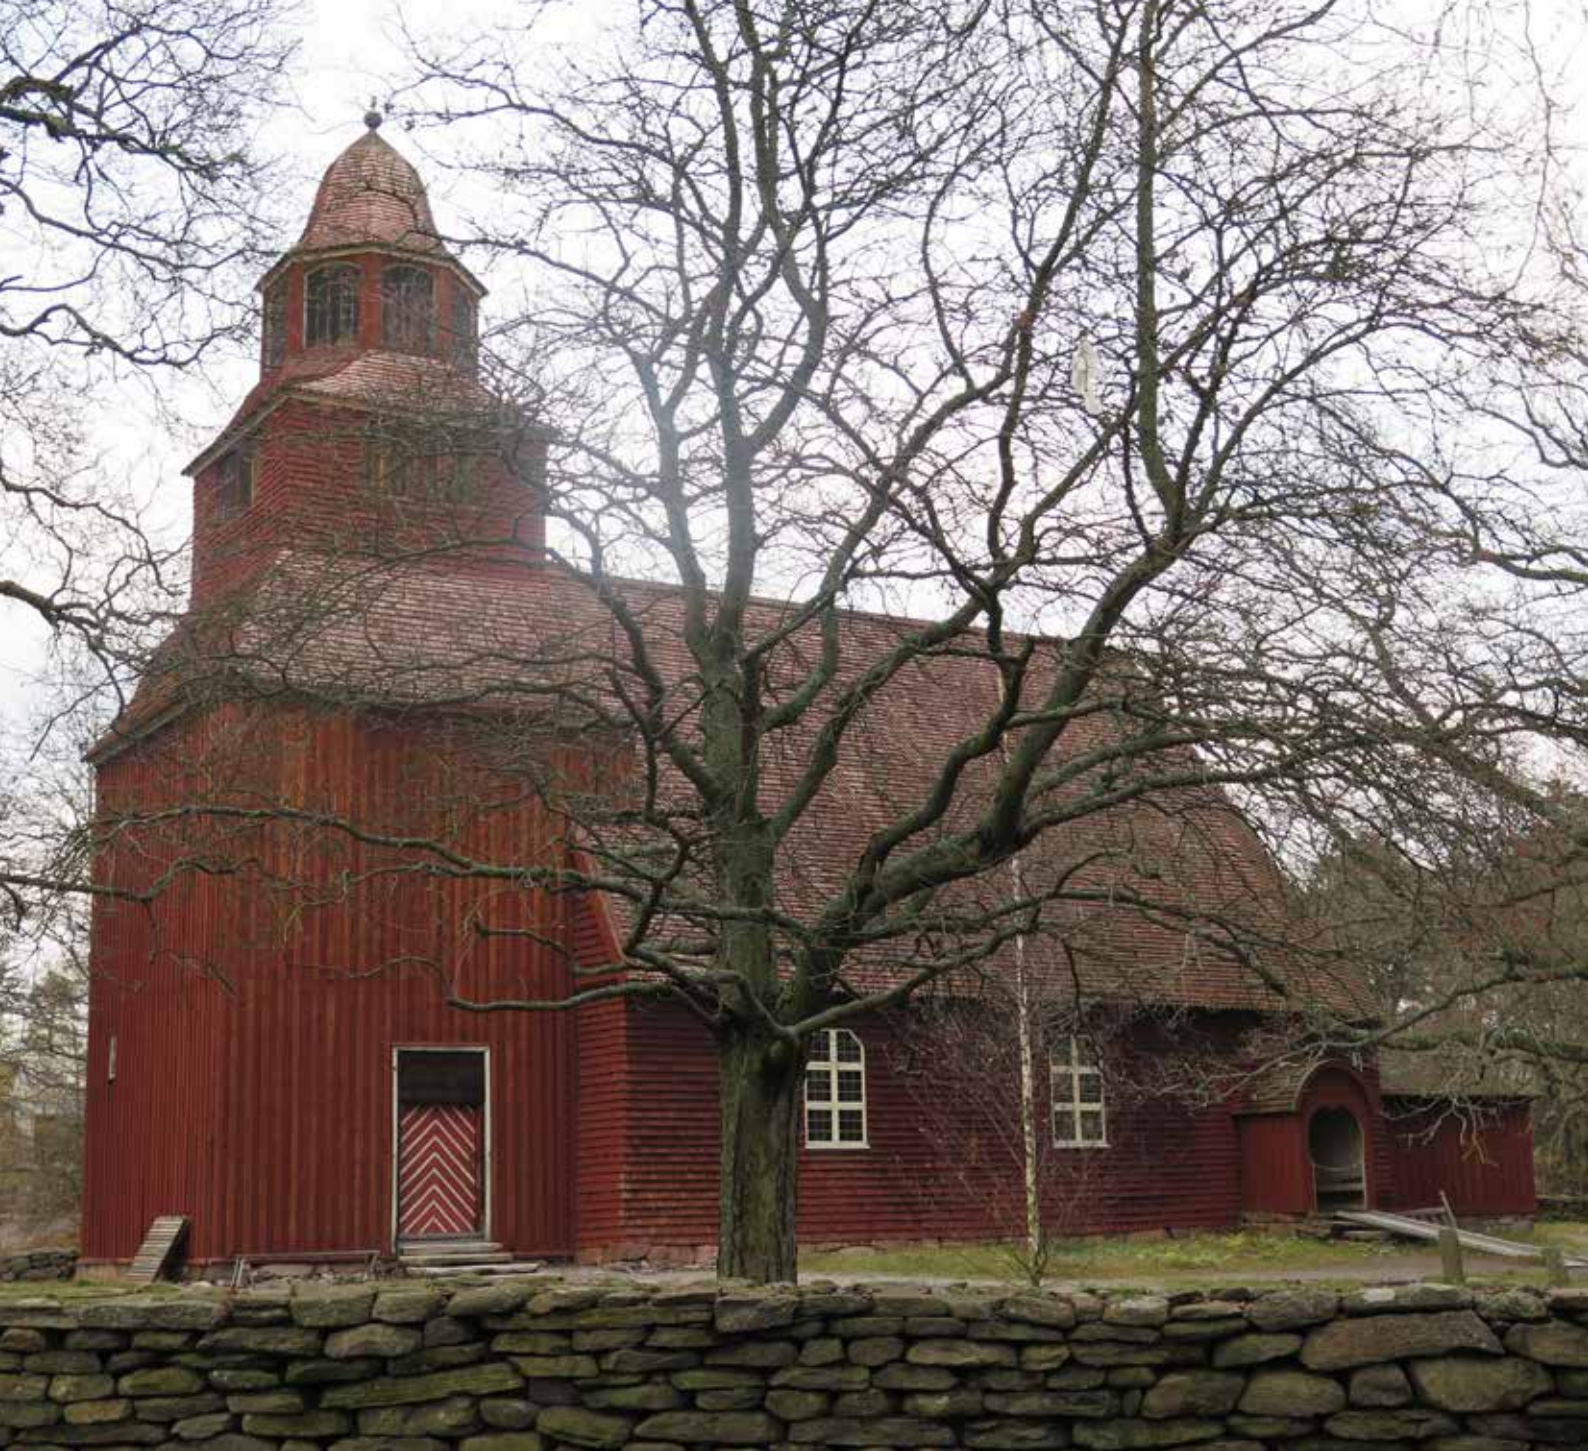
Fig. 1. Seglora kyrka. Fotografi taget från sydväst. Lp201400310

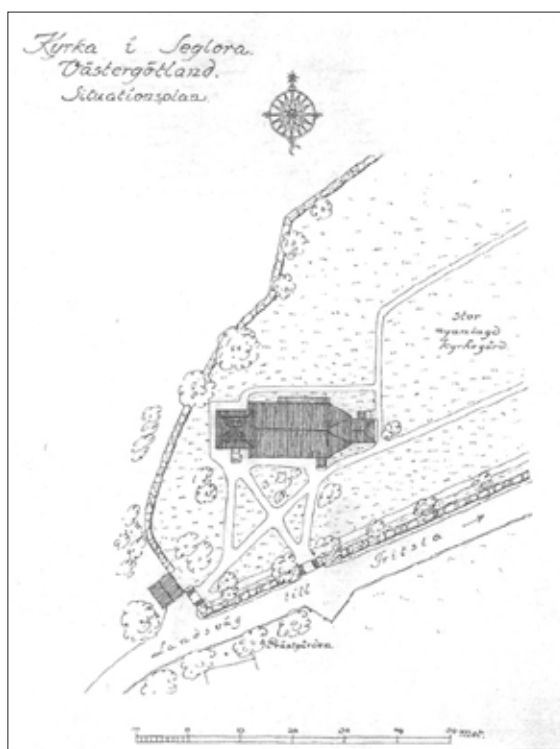
Fig. 5. Situationsplan av kyrkan och äldre del av kyrkogården i Seglora. Anders Roland, 1916. Bildkälla: Skansens arkiv

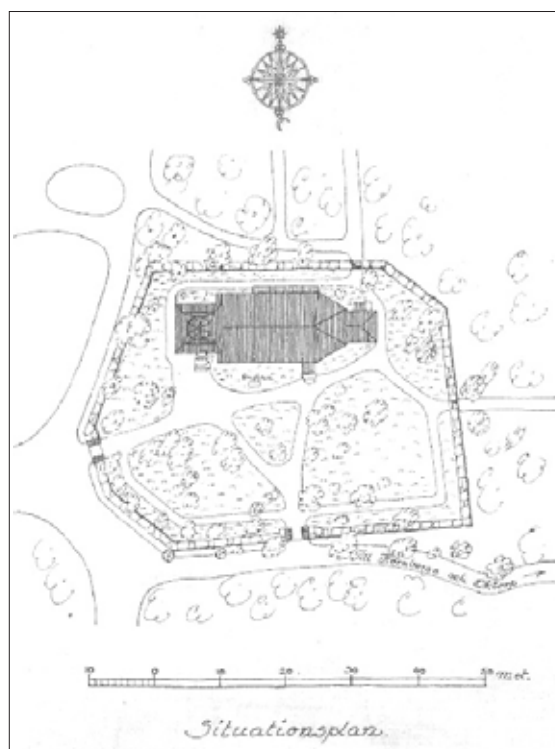
Fig. 6. Situationsplan av kyrkan och kyrkogården på Skansen. Här syns att kyrkogårdens form och gångarna anlagts något annorlunda än i Seglora. Anders Roland. Bildkälla: Skansens arkiv

Från Seglora kyrkogård och omgivning flyttades ingenting förutom ett fåtal gravvårdar med till Skansen. Kyrkogårdsmur, stigluckor, övriga byggnader och gravvårdar fyllde fortfarande sina funktioner på platsen även efter att kyrkan inte fanns kvar. På Skansen anlades en kyrkogård och kyrkogårdsmur eftersom det ansågs vara en viktig del i en kyrkomiljö, både kulturhistoriskt och arkitektoniskt. Kyrkogården på Skansen är i stort sett en kopia av den äldsta delen av Seglora kyrkogård, men anpassad efter platsens terräng. Gångsystemet på Skansen anlades något annorlunda än i Seglora.

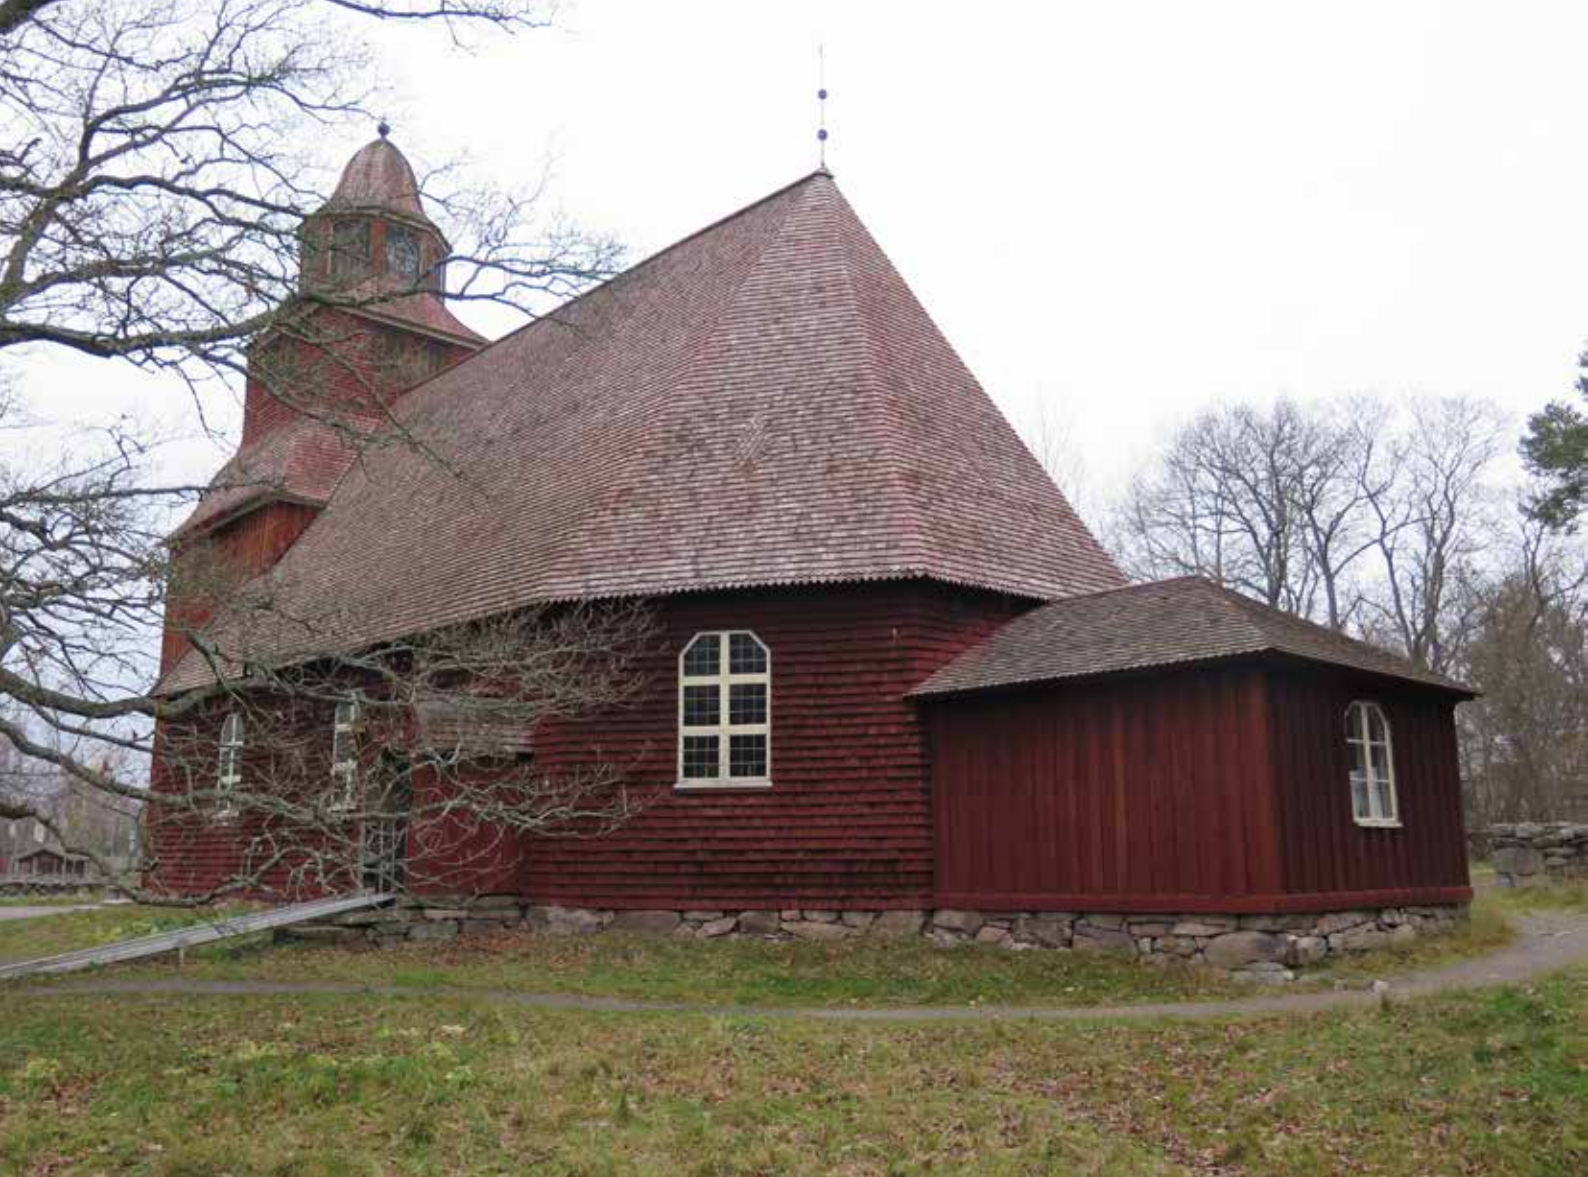
Fig. 9. Kyrkan fotograferad från sydost. Här syns det tresidiga koret och den senare tillbyggda sakristian. Lp 201400318

Seglora kyrka består av ett rektangulärt långhus med en tresidig koravslutning i öster. Denna planform var typisk för kyrkorna i trakten kring Seglora vid tiden då kyrkan uppfördes. En senare tillkommen sakristia finns i öster. I väster finns ett torn. Byggnaden är uppförd i bilat timmer och sammanfogad med laxknutar. Timret är av furu, med undantag för några av stockarna som kommer från den äldre kyrkan i Seglora och är i ek. Den låga grunden är kallmurad av gnejs. Kyrkan täcks av ett brant sadeltak klätt med rödtjärade ekspån. Över det tresidiga koret är taket valmat. Ekspån har en rund form, men det nedersta spånskiftet har spetsformade spån. På långhusets takfall är spån med spetsig form lagda så ett mönster med romber bildas. Detta mönster finns också på väggarna på tornets klockvåning. Kyrkans spåntak har alltid varit rödtjärat, vilket var den vanliga behandlingen sedan 1500-talet. Under 1800-talet övergick man istället på flera håll till svart tjära, men för Seglora kyrkas tak höll man fast vid röd tjära. På taknocken i öster finns en vindflöjel med två klot i koppar och en tupp, vilken troligen är en av de två kyrkspiror som tillverkades för kyrkan 1732.

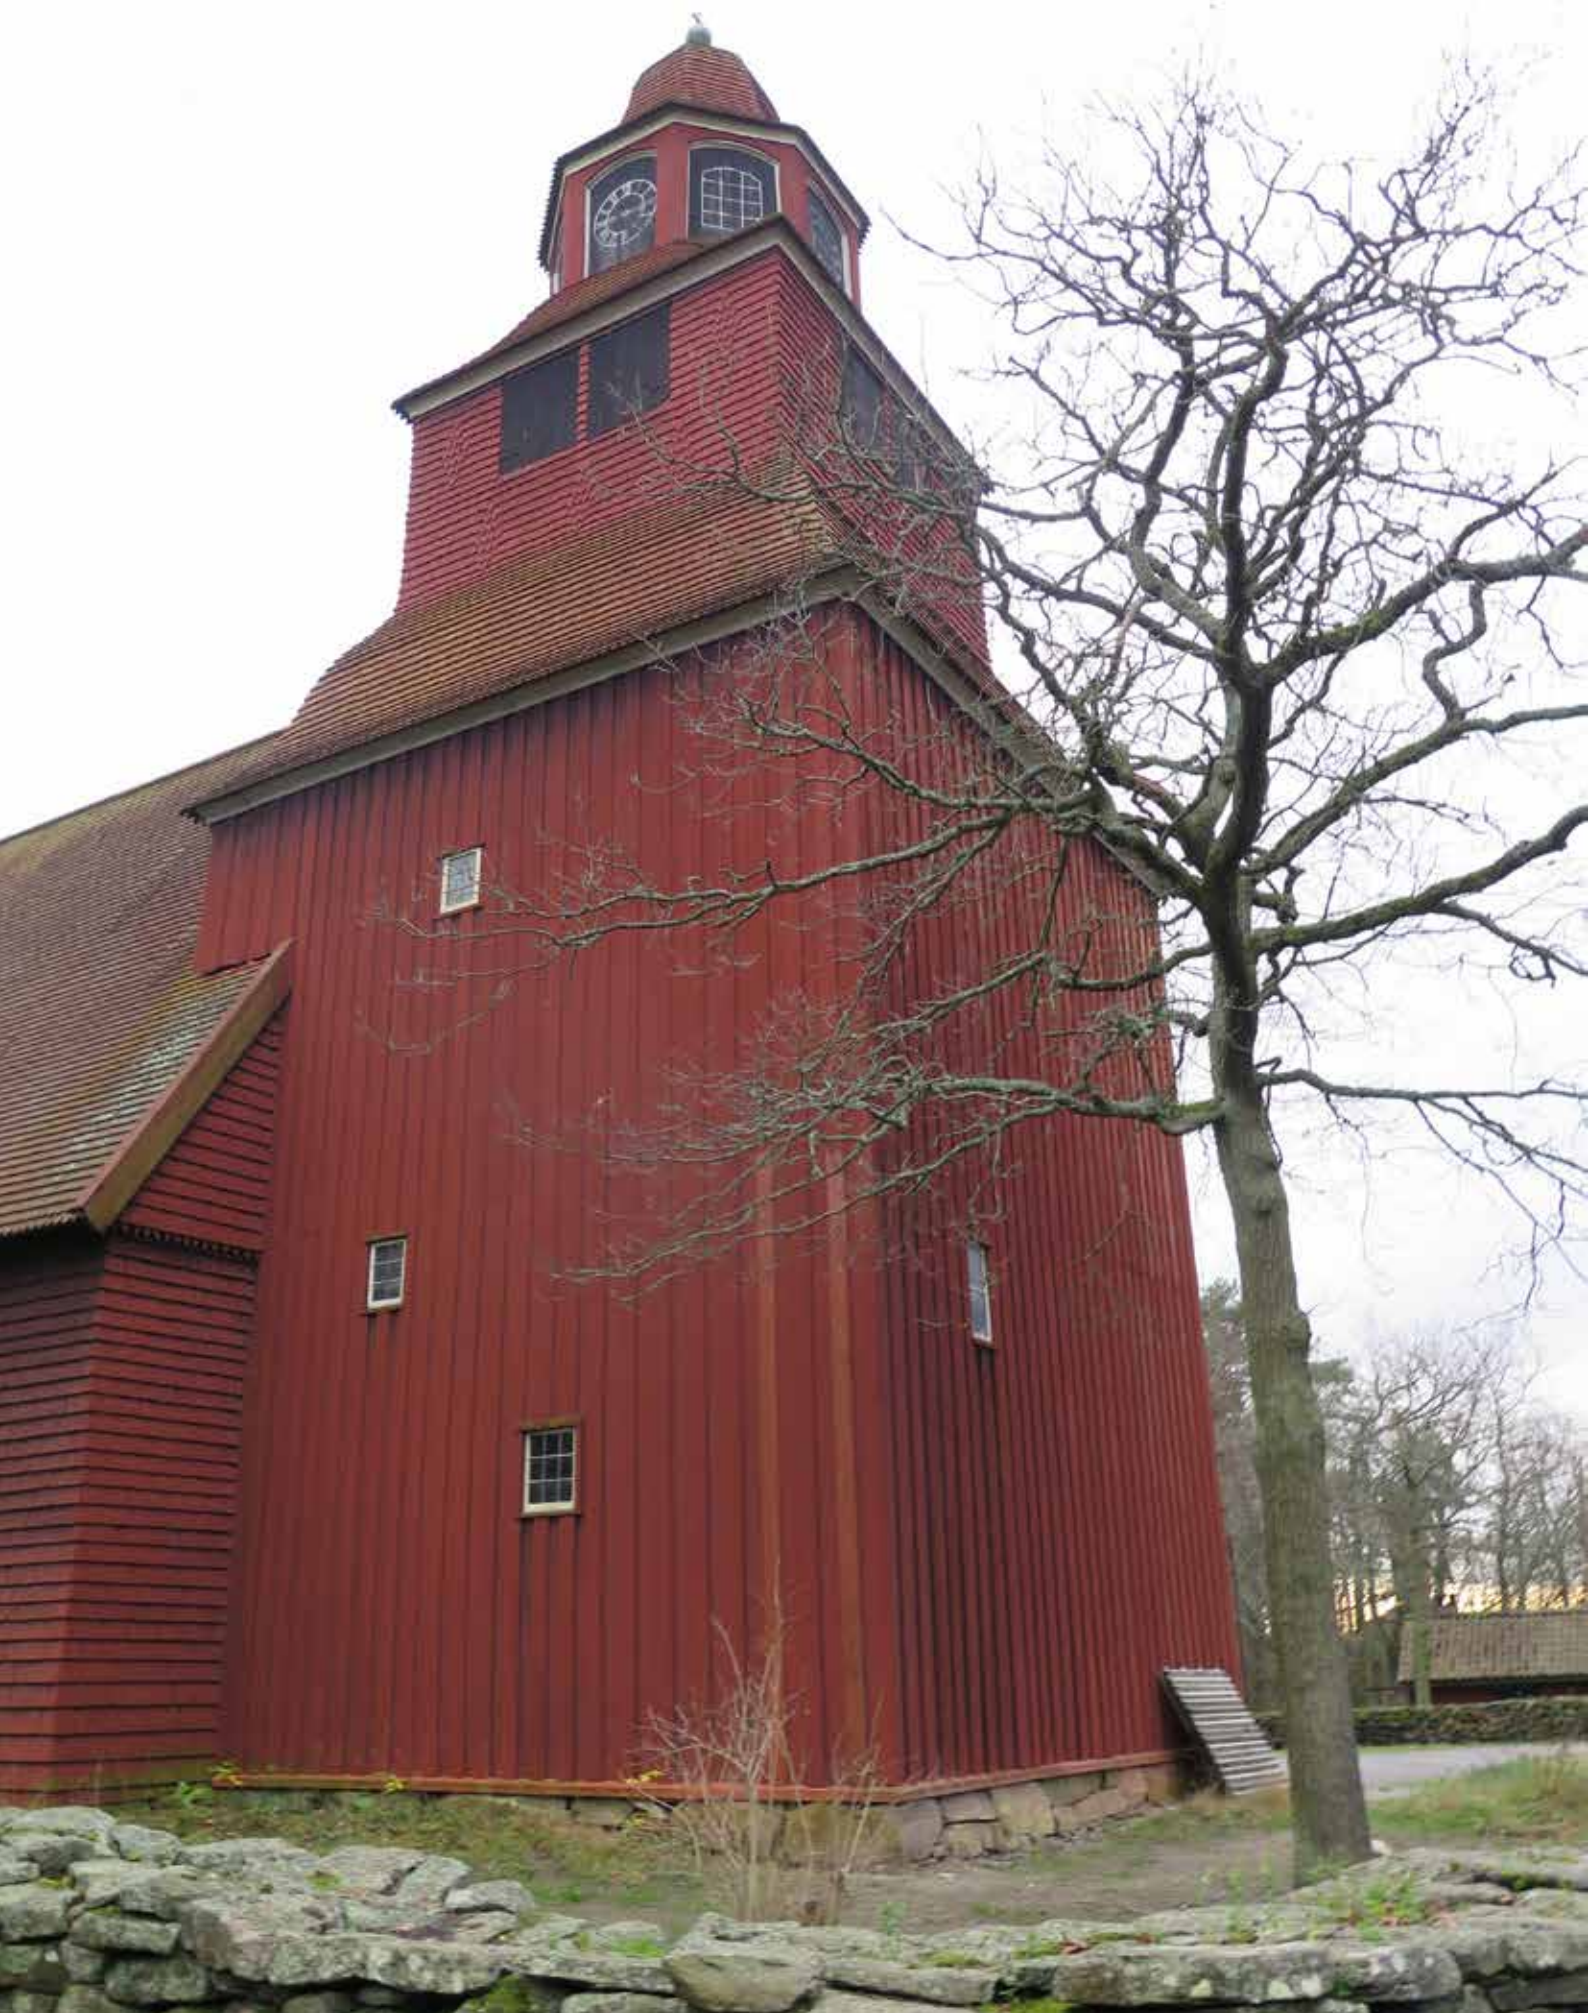
Fig. 11. Kyrktornet fotograferat från nordväst. Lp 201400317

Tornets väggar är klädda med stående profilerad lockpanel. Klockvåningen har väggar klädda med ekspån. Tornets rektangulära planform övergår högre upp, genom karnisformade takfall, till en kvadratisk planform på klockvåningen. På denna del av tornet finns två luckor åt varje väderstreck. De är tillverkade av stående brädor, har bandbeslag och är svarttjärade. Högst upp på tornet finns en åttkantig lanternin med målade urtavlor och blindfönster. Denna del täcks av en åttkantig takhuv som kröns av ett klot och ett kors i förgylld koppar. På tornets södra sida finns en rödfärgad träränna för vattenavrinning. Tornets takfötter är vitmålade.

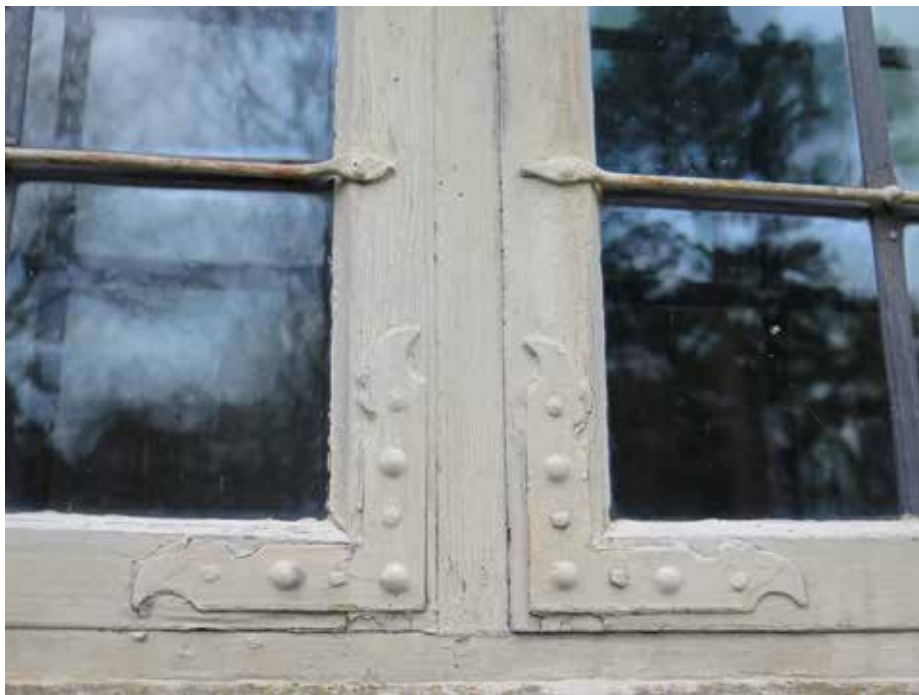
Fig. 18. Detalj från ett av kyrkans fönster. Hörneslag av 1700-talstyp. Lp201400316

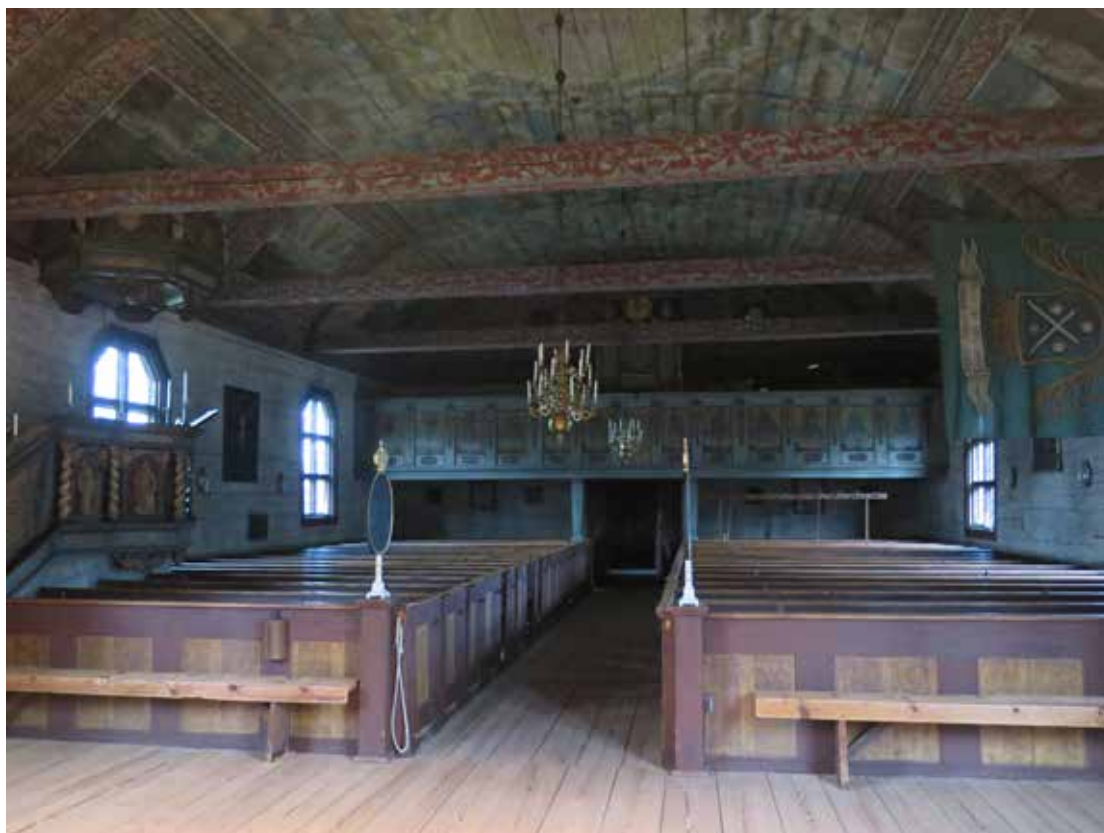
Fig. 19. Långhuset med de slutna bänkkvarteren och målat tak. Lp201400320

Långhuset är enskeppigt och avslutas i öster med ett tresidigt kor. Kyrkans interiör är välbevarad och relativt oförändrad sedan kyrkans uppförande. Kyrkans timmerväggar är opanelade och målade med vit limfärg. Golvet är ett omålat brädgolv. Det ursprungliga golvet var lägre beläget och golvet har förnyats vid flera tillfällen. Innertaket är klätt med brädpanel och har formen av ett flackt tunnvalv. Det är dekorerat med målningar som utfördes 1734-35 av målarmästare Sven Wernberg från Göteborg. Medsols från koret kan man på takets nedre del följa scener ur Bibeln. Bilderna omges av ett rött ramverk med vita akantusornament. Takets övre del är målad som en blå himmel med moln och änglar. I takets mitt finns en ljusröd triangel, symbolen för Guds allseende öga, med namnet Jahve i hebreisk skrift. De fyra tvärgående bjälkarna som binder samman långväggarna har en blågrå färg och är dekorerade med växtornamentik i rött.

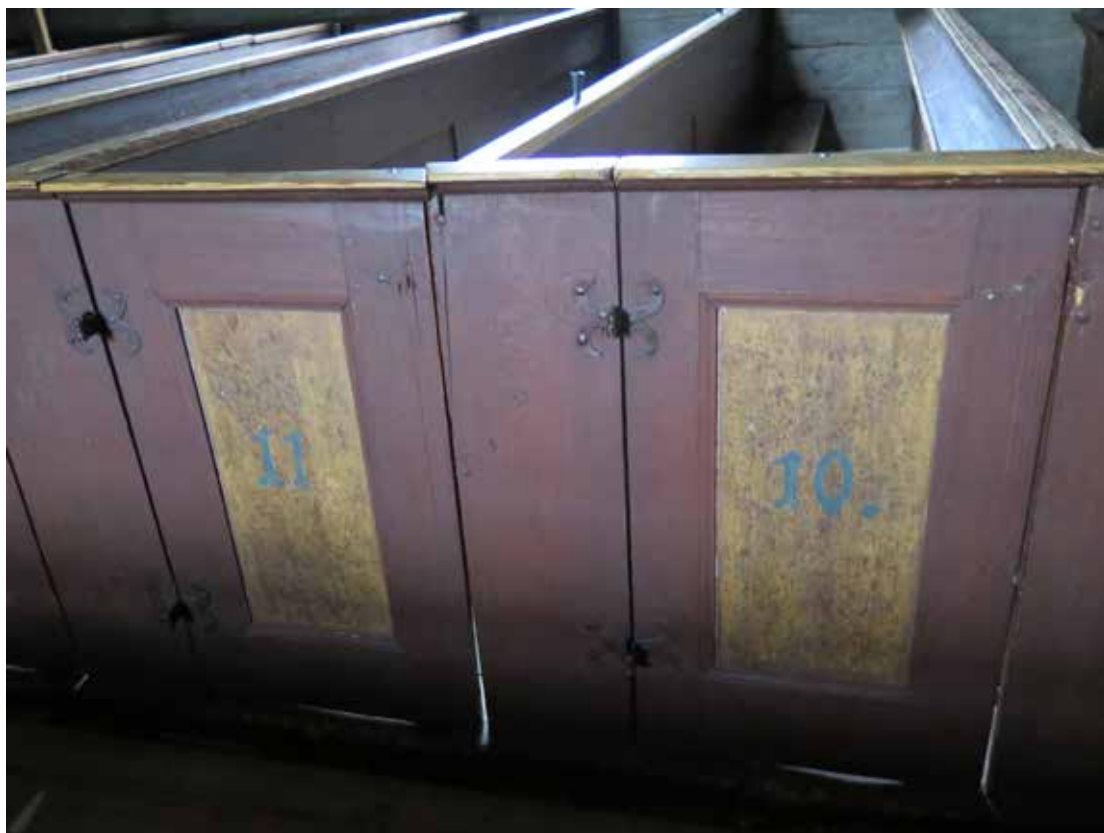
Fig. 21. Bänkarna har en färgsättning i brunt som återställdes vid flytten till Skansen. Lp201400321

Den slutna bänkinredningen är ursprunglig och består av ett bänkkvarter på var sida om mittgången med vardera 17 rader. Bänkinredningen har målats om flera gånger men har nu sin ursprungliga rödbruna färgsättning med björkimitation på speglarna. På varje spegel står bänkradens nummer i grått. De tre sista raderna saknar dörrar. Varje gård hade ursprungligen sin egen plats i kyrkan. Vid bänk 9 på höger sida finns en skylt kvar som visar att det var platser för folket från gårdarna Seglered och Åhrebo. Framför varje bänkkvarter står en enkelt utformad bänk i omålat trä. På de främre bänkarnas hörnstolpar finns två ovala nummertavlor med förgyllda detaljer, som nyttillverkades omkring år 2000 med de ursprungliga nummertavlorna som förlaga. Längst fram på det södra bänkkvarterets bröstning sitter en bössa i trä. Framme i koret finns korbänkar på var sida om altaret. Korbänkarnas färgsättning är densamma som bänkkvarterens.

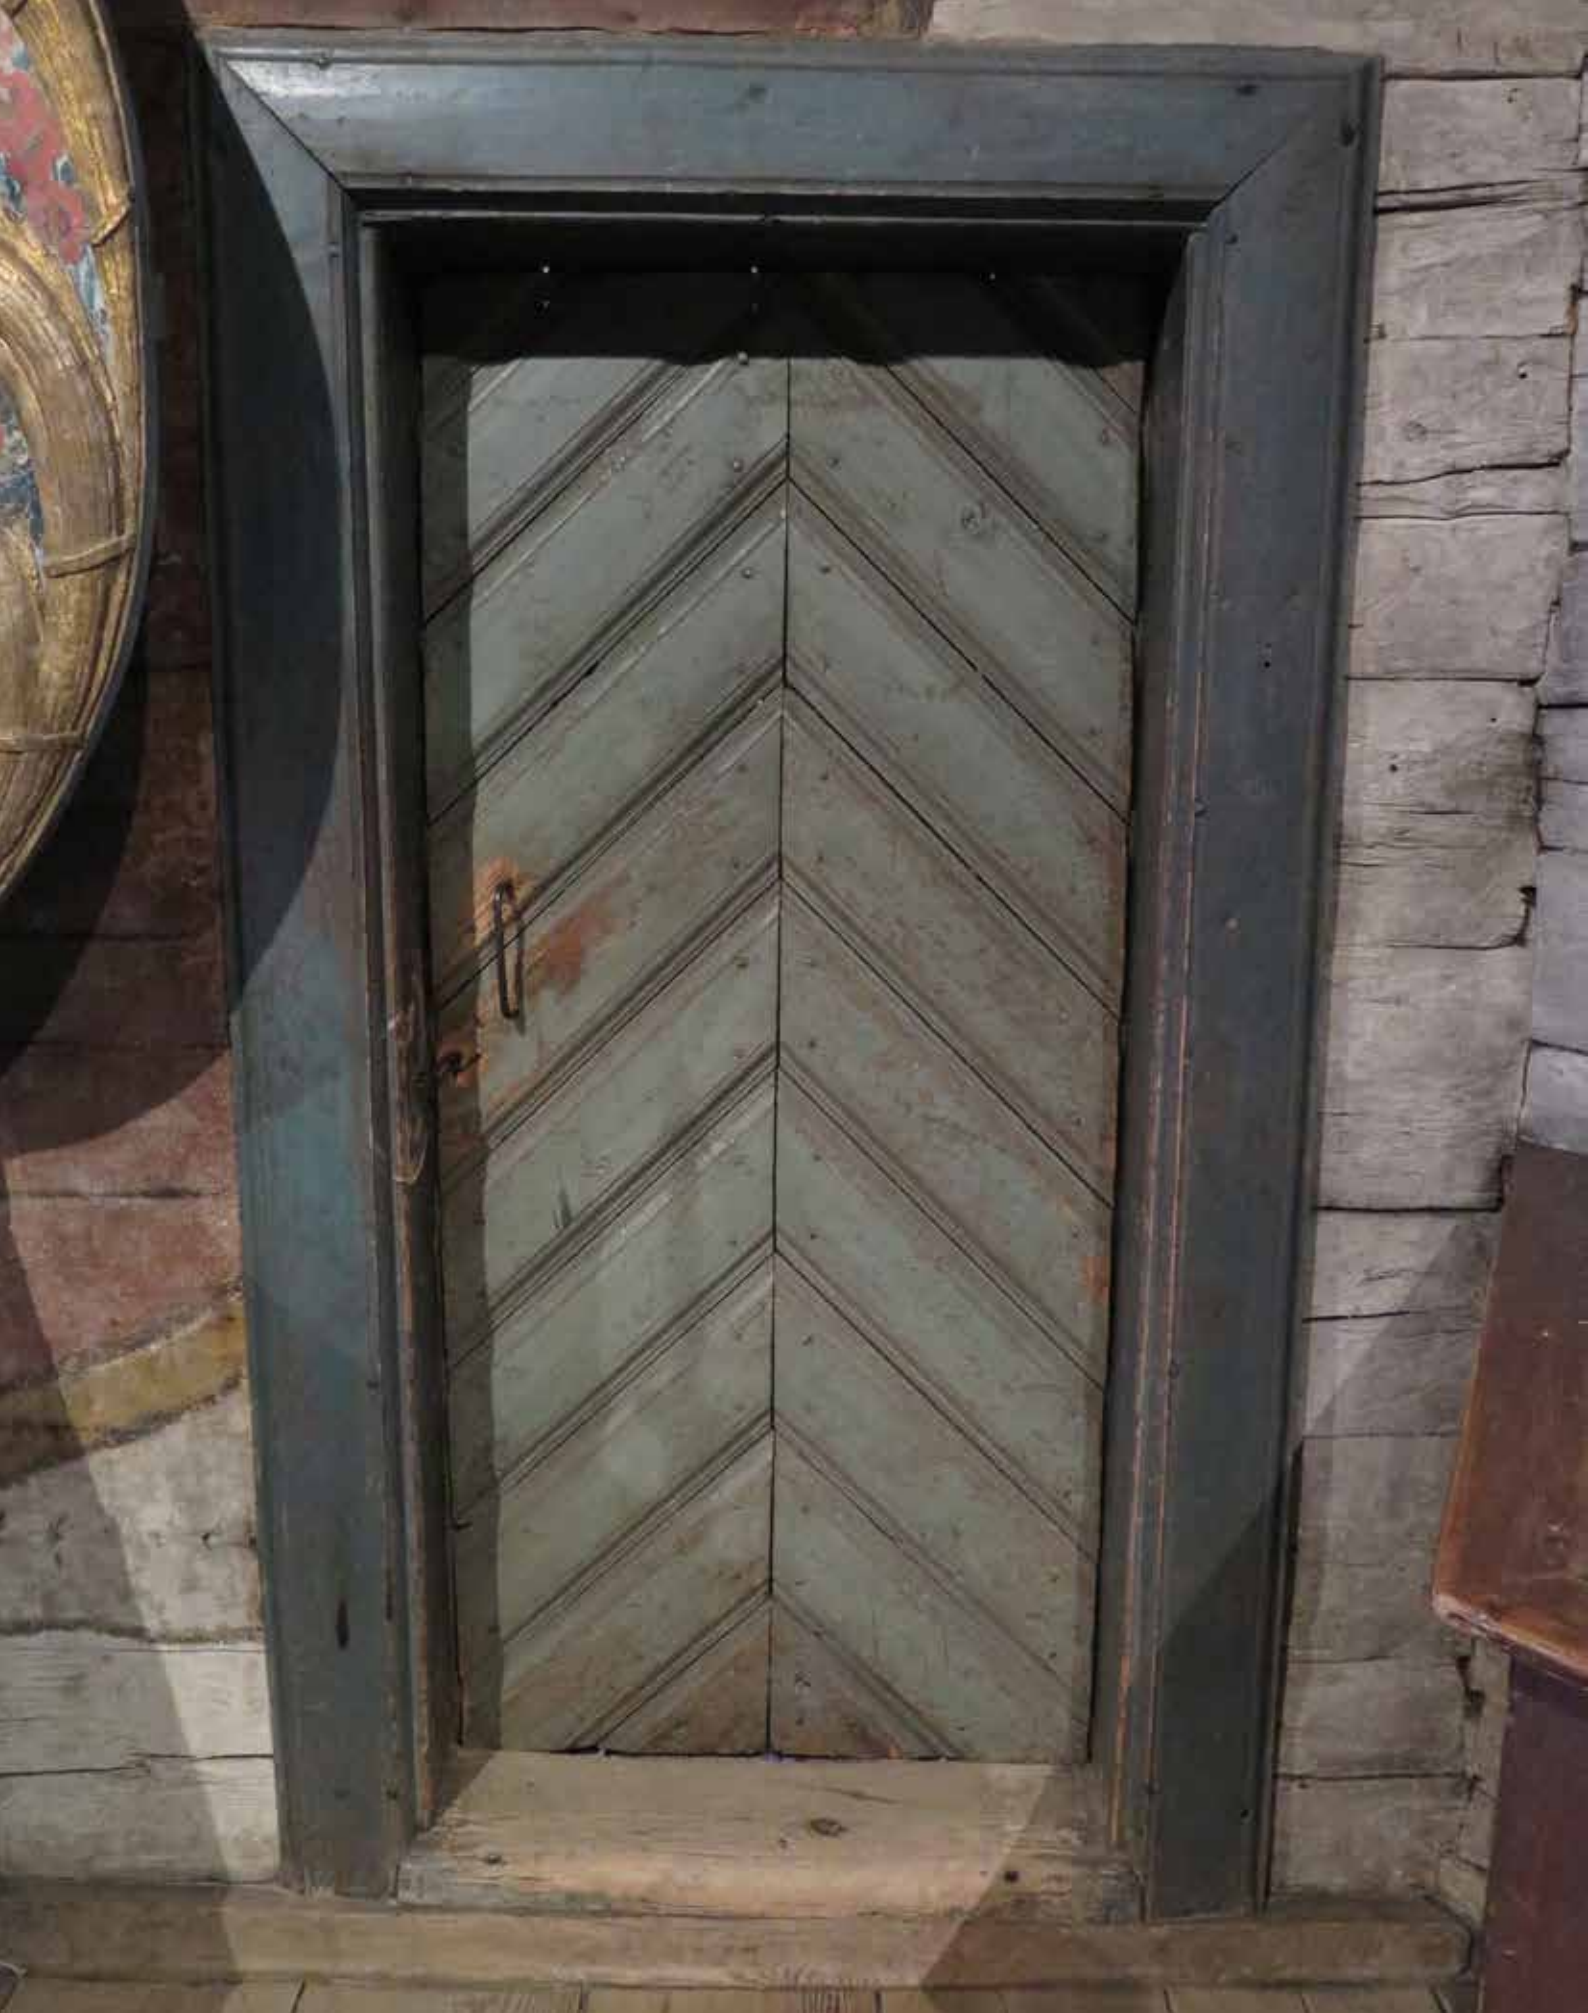
Fig. 25. Dörren från koret in till sakristian. Lp201400326

Sakristian nås genom en dörr på altarets södra sida. Mot koret har bräddörren profilsågad fiskbenspanel målad i en grönblå kulör. In mot sakristian är bräddörren målad i samma grå kulör som övriga snickerier i sakristian. Sakristian har ett omålat brädgolv och ett vitmålat bräddtak. På väggarna sitter en kopia av en 1870-talstapet som går i blått, vitt och beige. Rummet är möblerat med skrivbord, stol, bokhylla, textilskåp och en kista som införskaffades av församlingen 1710. På den västra väggen sitter en tavla med kort information och historik över Seglora kyrka och vilka som var inblandade vid flytten till Skansen. Från sakristian finns en utgång genom ett vindfång på dess norra sida. Vindfånget nås genom en bräddörr som är gråmålad in mot sakristian och har liggande brunmålad panel mot vindfånget. Vindfånget är inrett med brunmålad träpanel på väggar och tak. Dörren ut mot kyrkogården har brunmålad fiskbenspanel. Alla dörrarnas handtag och haspar är smidda.

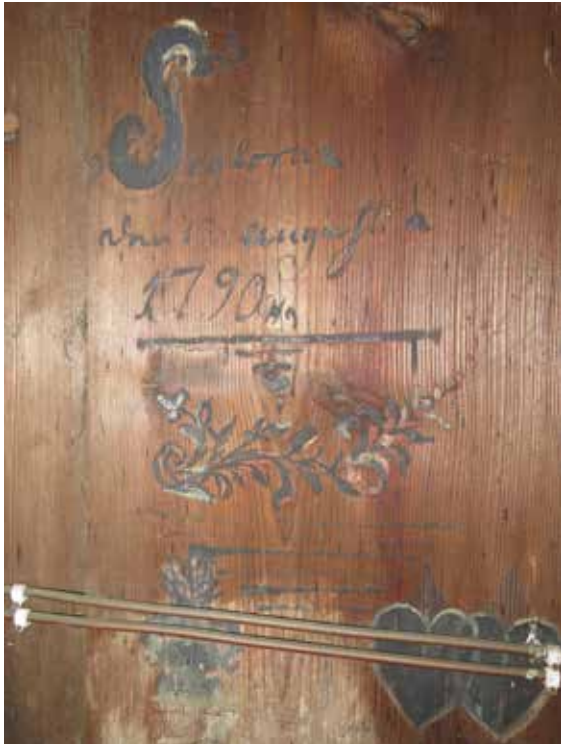
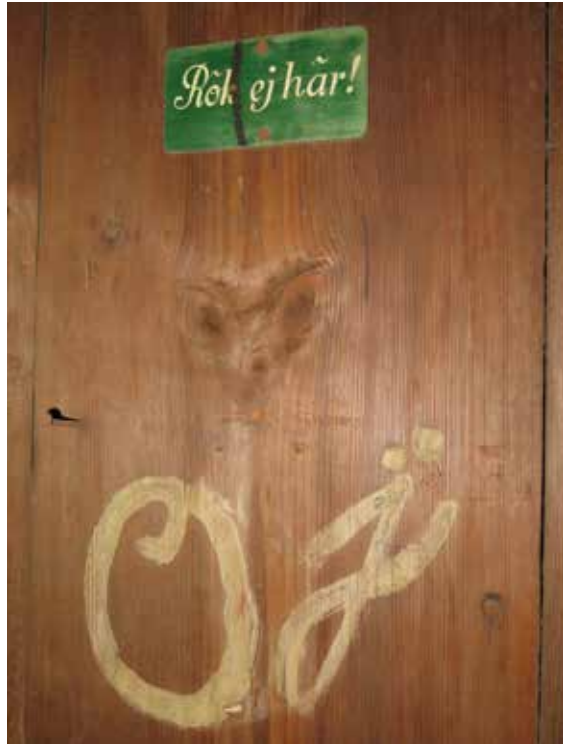
Fig. 26. Spår från olika tider på väggarna i tornet.
Lp201400327

Fig. 27. Spår från olika tider på väggarna i tornet.
Lp201400328

Tornet nås genom en trappa från förrådsutrymmet bakom vapenhuset. Utrymmet ovanför vapenhuset används som förvaring. Tornets första våning är till största del oinredd och används som förvaringsutrymme för bl a äldre föremål och byggnadsdelar. Ett rum som inreddes som radiohytt på 1950-talet finns kvar. Rummets väggar är klädda med stående brädor ut mot resten av rummet och har invändigt masonitväggar. Även golvet är täckt med masonit. Ingen inredning från tiden som radiohytt finns kvar. Ytterligare två våningar upp finns kyrkans klockor som är inköpta från Värings kyrka i Västergötland. Den större är från 1300-talet och den mindre är gjuten 1759. På väggarna finns klotter från 1800- och 1900-talet.

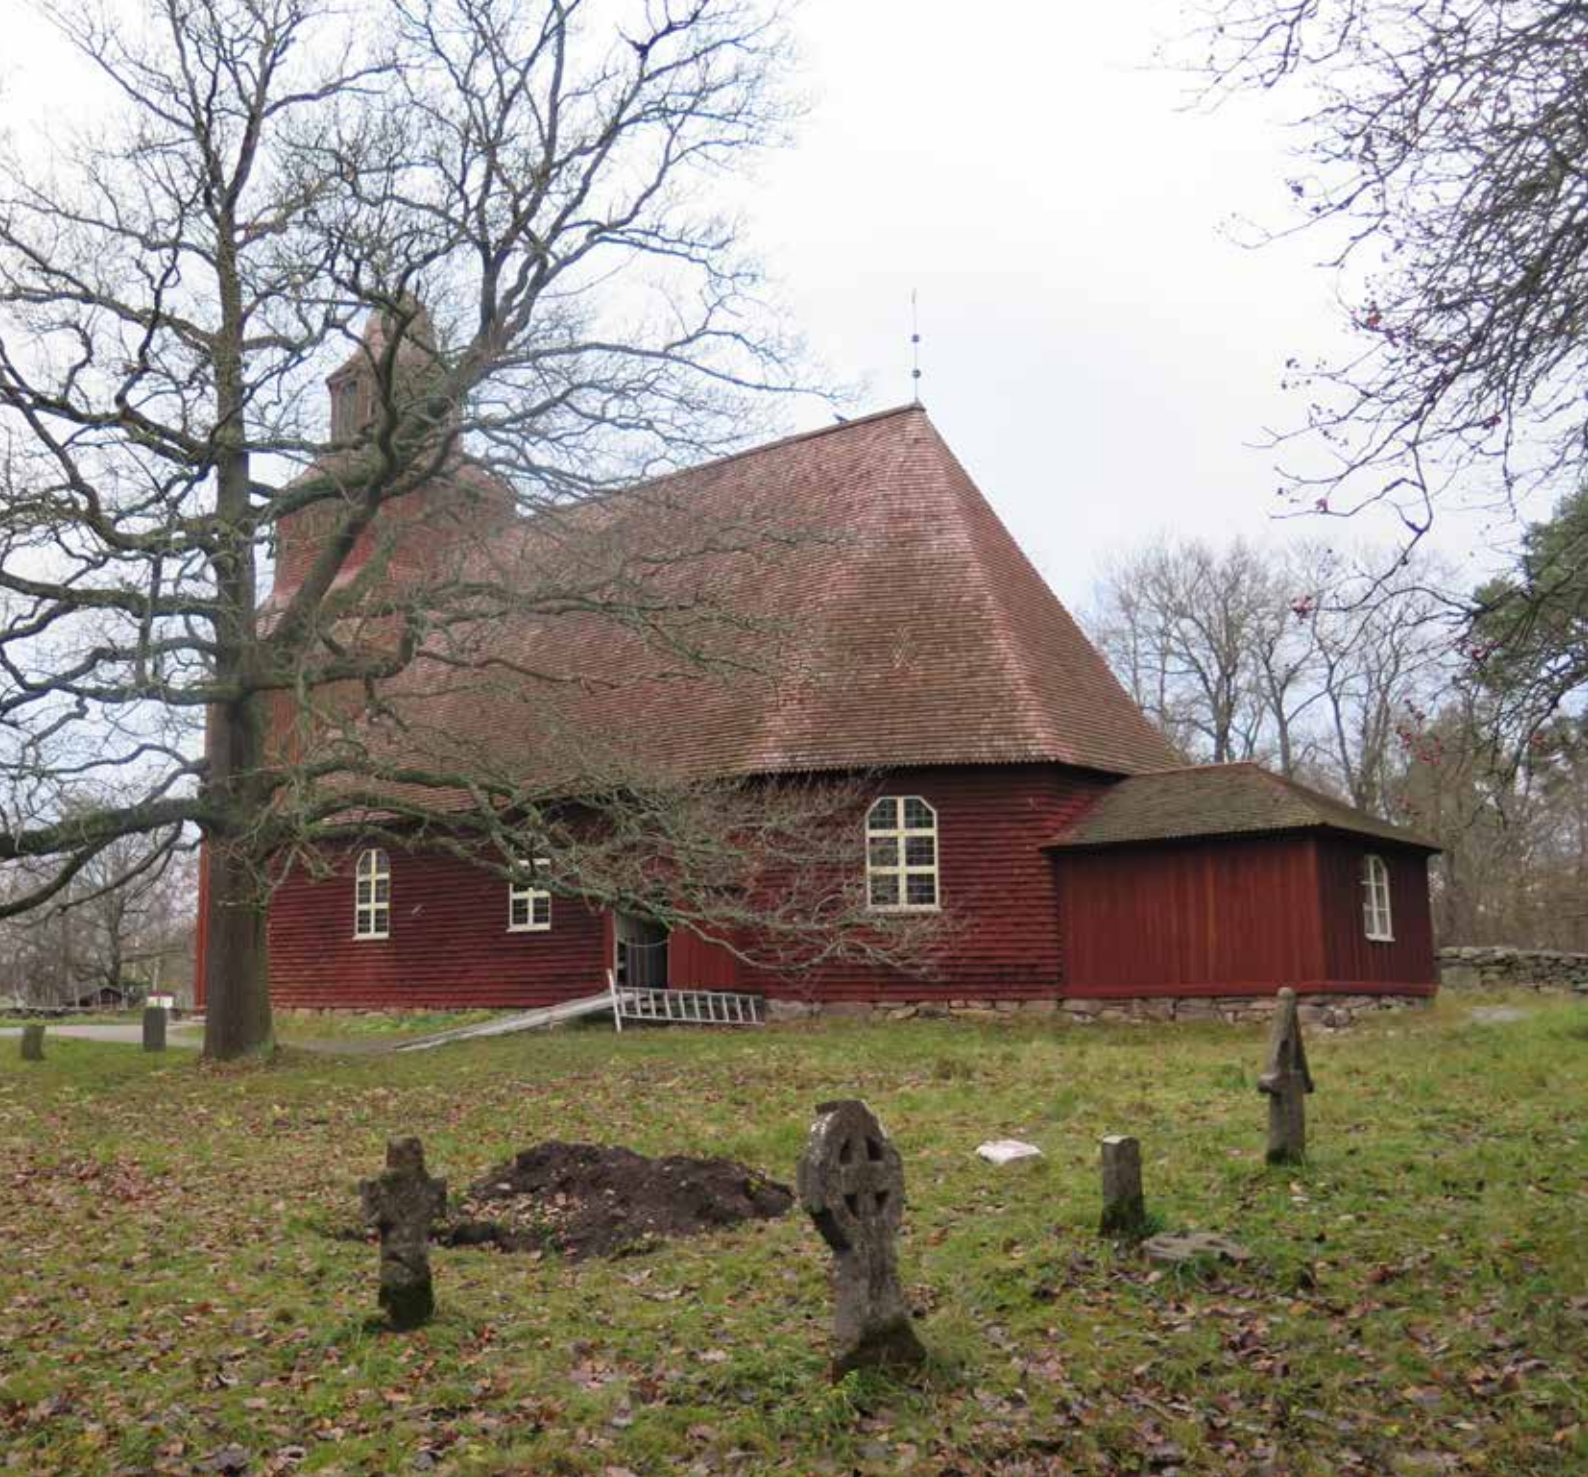
Fig. 30. Gravstenar på kyrkogårdens sydöstra hörn. De fyra gravstenarna närmast i bild stod ursprungligen på Rackeberga kyrkogård i Västergötland. Lp201400335

Ytterligare fyra gravstenar står på den sydöstra delen av kyrkogården. De är vända med inskriptionerna åt öster. Dessa gravstenar stod ursprungligen på Rackeberga kyrkogård. Gravstenarna är:

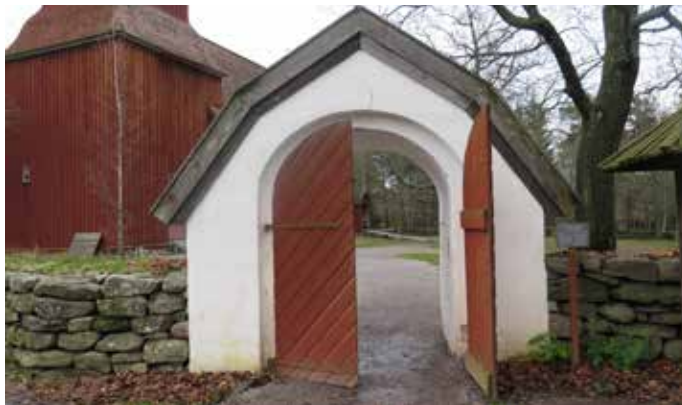
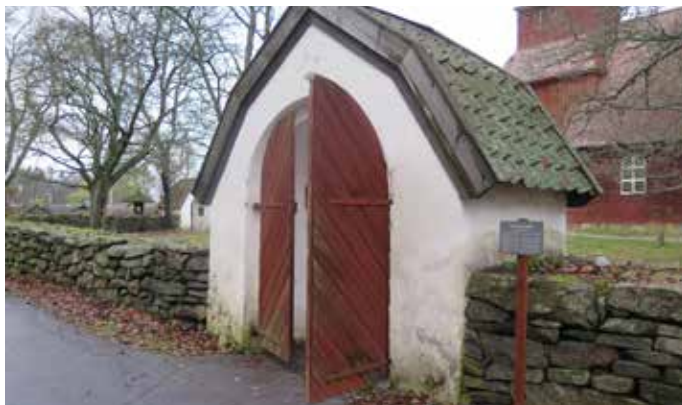
Fig. 33. Västra stigluckan. Lp201400333

Fig. 34. Södra stigluckan. Lp201400334

Det finns två stigluckor i kyrkogårdsmuren, västra porten och prästgårdsporten i söder. Det är gjorda som kopior av stigluckorna i Seglora och har i stort samma placering som dessa i förhållande till kyrkan. Originalen i Seglora uppfördes 1807-1809. Originalen liksom stigluckorna på Skansen är uppförda i sten och tegel, välvda med tunnvalv och vitputsade. De täcks av brutna sadeltak klädda med enkupigt tegel. De har nockbrädor, dubbla vindskivor och vattbrädor i trä, som är omålade eller har varit tjärade. Bägge stigluckorna har rödmålade träportar med bandbeslag. I den sydvästra stigluckan finns en anslagstavla.

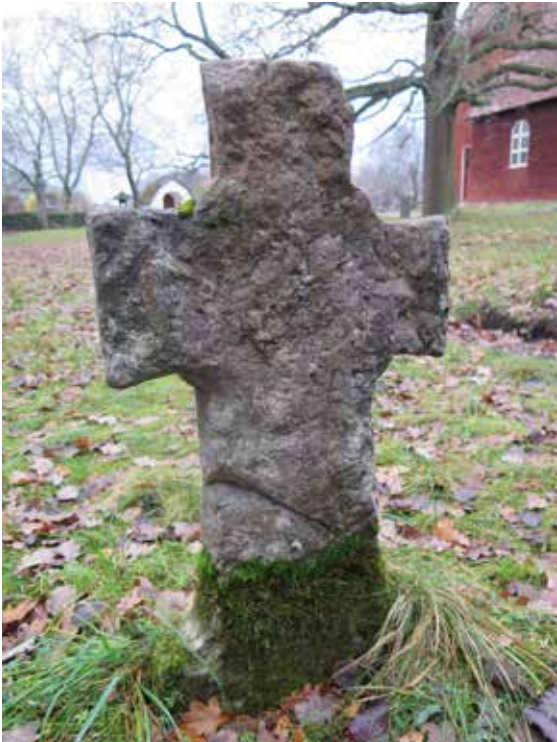
Fig. 38. Gravsten från 1600-talet med korsform
Lp201400342

Gravsten från 1600-tal med korsform. Gravstenen har tidigare varit av i flera delar, men är lagad. Inskriptionen är svår att tyda till följd av vittringsskador.
