Helgö

Rapport 2015:01

Arkeologisk förundersökning i form av schaktningsövervakning.

Ekerö socken
Ekerö kommun
Uppland

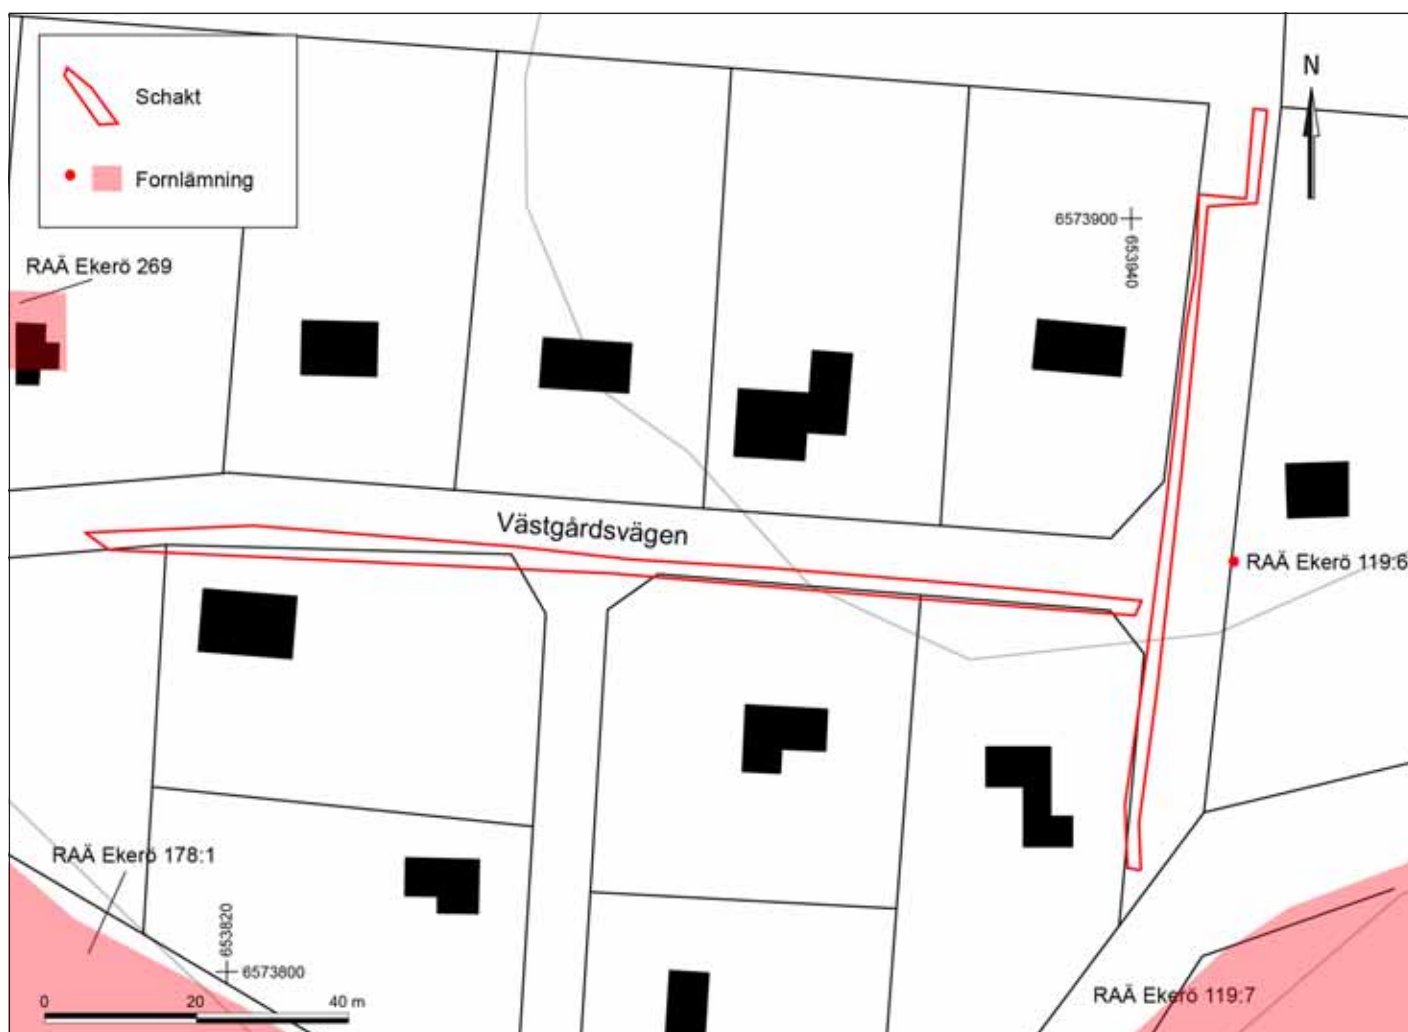
Fig 5. Plankarta över grävda schakt, delsträcka 3. Skala 1:1000.

Schaktningsarbetet utfördes utmed Västgårdsvägen från korsningen Västgårdsvägen/Kaggeholmsvägen (fig 5). Utmed Västgårdsvägen 1-11, vid fastigheterna Helgö-Bona 2:41,3:36, 3:38, 3:39, grävdes schaktet i ett befintligt dräneringsschakt. Schakten var 0,8-1 breda och 1,65 meter djupa. Fyllningen bestod av mellanbrun, sandig lera med enstaka sten. Ett stort antal elkablar korsade schakten. Inget av antikvariskt intresse framkom.

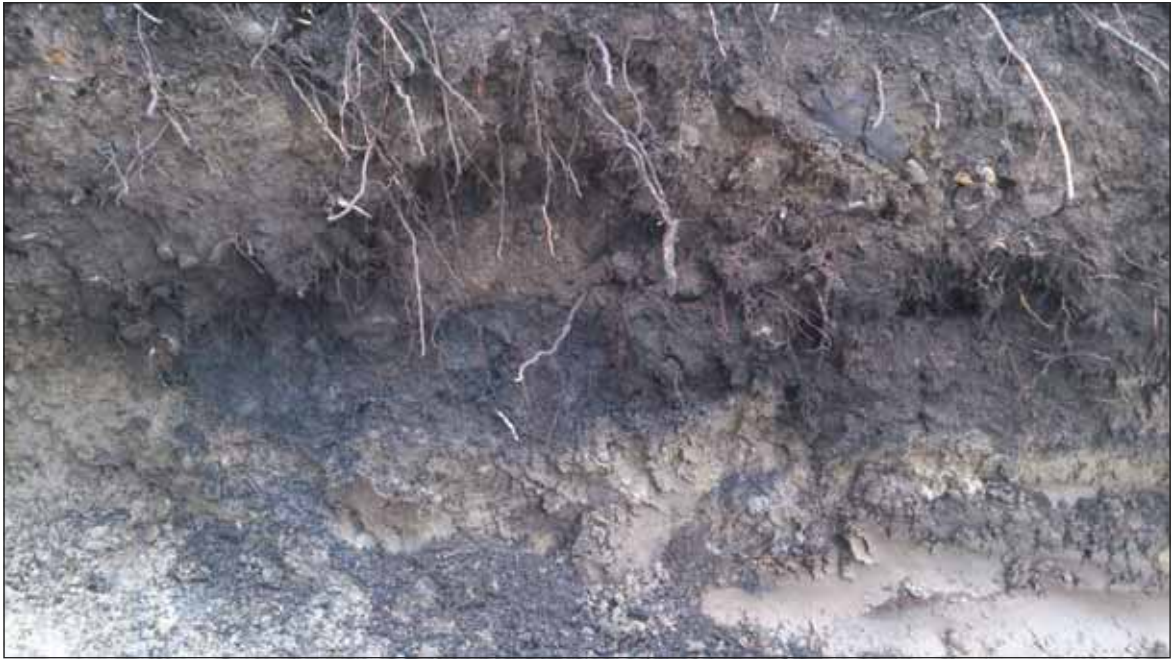
I schaktet utmed Kaggeholmsvägen framkom i norra schaktväggen, på ett djup av cirka 0,4 meter, en del av en härd (A3, fig. 8, 9). Härden var cirka 1 x 0,3 meter stor och utgjordes av sotig, sandig silt med rikligt med skörbränd sten. Härdens utbredning bedömdes fortsätta mot norr. Vidare fanns också ett cirka 1 x 1 meter stort sotigt lager med skörbränd sten. Lagret syntes i ytan och sträckte sig ned till ett djup av cirka 0,4 meter. Det bedöms ha tillkommit i modern tid, möjligen i samband med nedsättning av elstolpar. I övrigt framkom inget av antikvariskt intresse.

Fig 9. Härden A3 (delsträcka 6) syntes i den norra schaktväggen som ett sotigt parti med rikligt med skörbränd sten. Foto från söder.

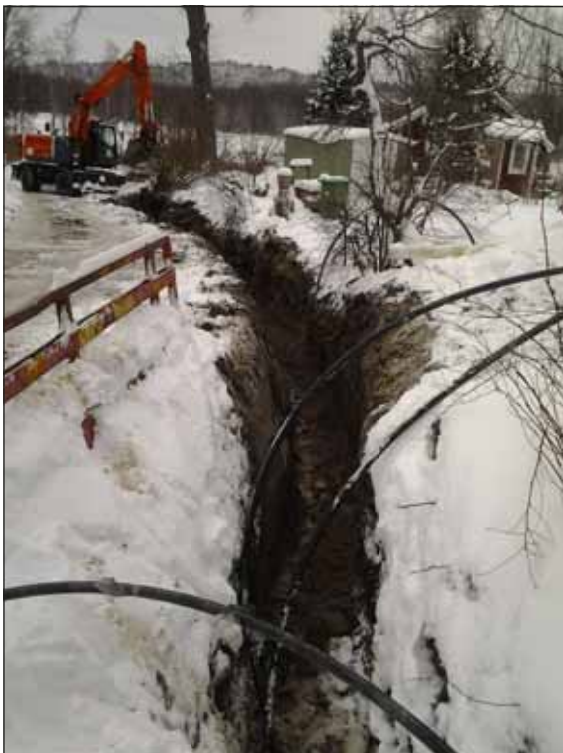
Fig 10. Schaktningsarbete vid delsträcka 5. (bildnr 2012-12-13 14.05.52)

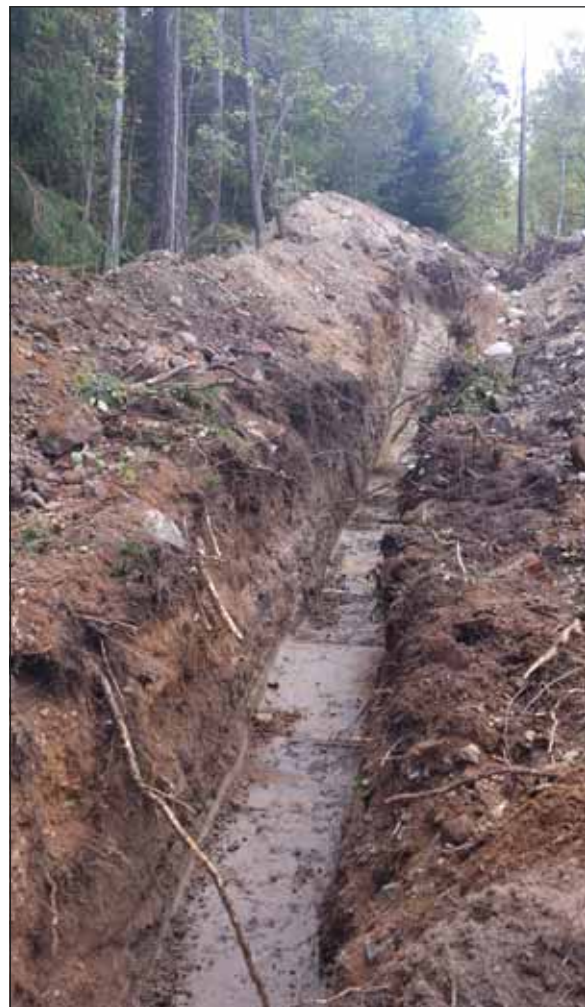
Fig 11. Schaktning vid delsträcka 6, Kaggeholmsvägen. Foto från nordväst.

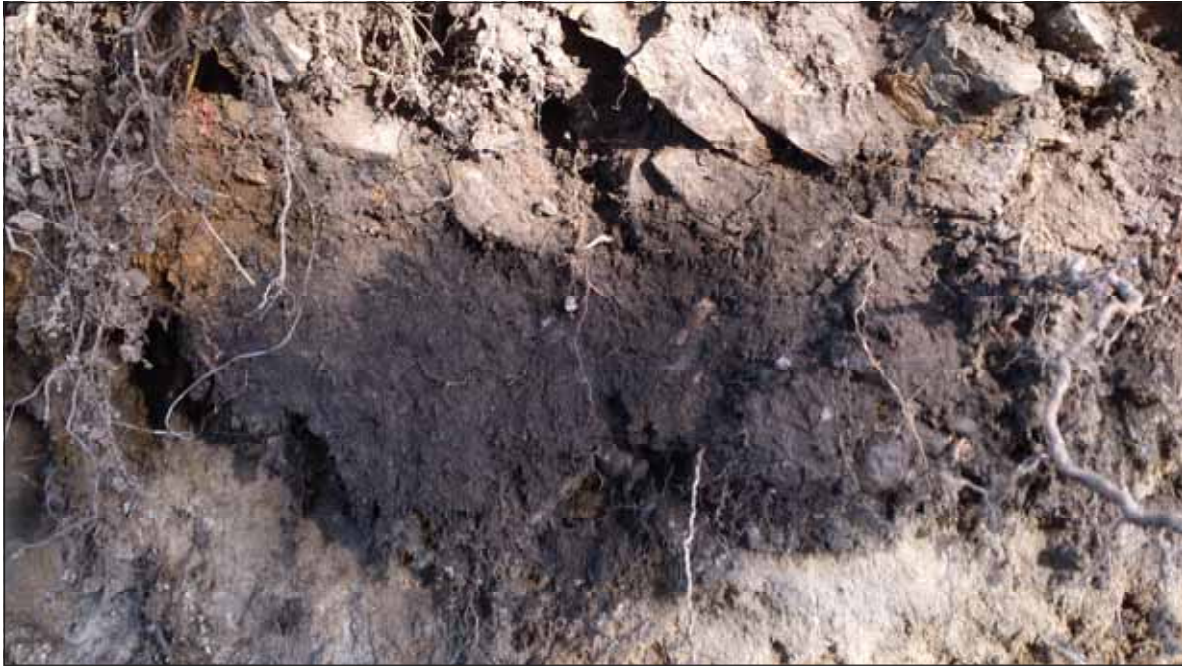
Schaktningsarbete utfördes utmed Helgövägen (fig 4). Schaktet var 1-1,4 meter brett och cirka 1,8 meter djupt. Fyllningen bestod av mörkbrun sandig silt till cirka 0,3 meters djup. Under det framkom mellanbrun sandig lera ned till schaktets botten. Centralt i schaktets västra vägg, på cirka 0,5 meters djup, var ett cirka 0,7 meter långt och 0,3 meter djupt parti med svart sotig sandig silt samt en del sten (A1). Anläggningen tolkas ha utgjort en del av en härd vars utbredning fortsatt mot väst och vidare in under Helgövägen (fig. 4, 12). I övrigt framkom inget av antikvariskt intresse.

Fig 12. Härden A1 (delsträcka 2) syntes som ett svart skikt i schaktets västra sida. Foto från öster.
