YTTERBYLOGEN HERSBY HEMBYGDSGÅRD

Rapport 2015:07

Antikvarisk medverkan vid omläggning av halmtaket på Ytterbylogen.
Hersby hembygds gård, Sollentuna socken och kommun, Uppland.

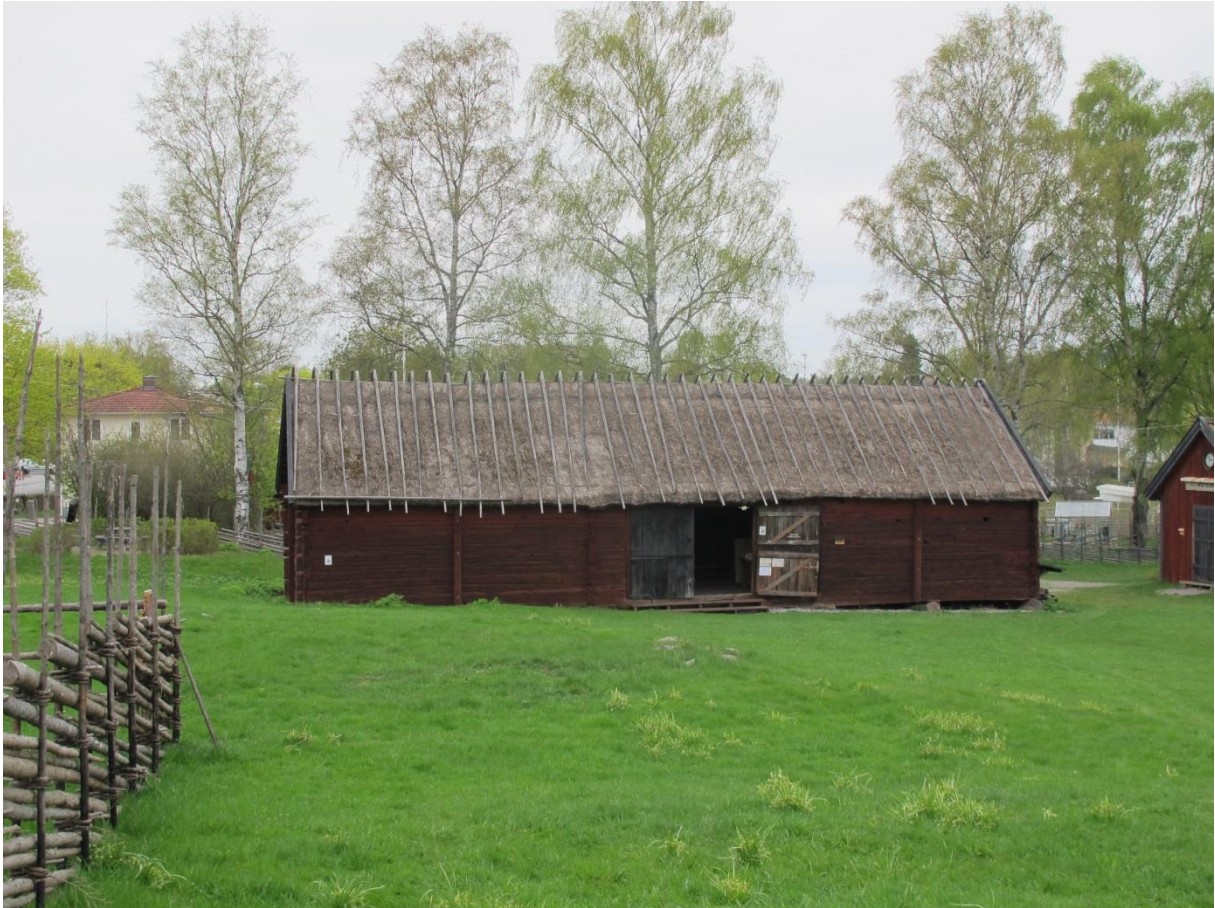
LP_2015_00103. Ytterbylogen sedd från söder före takomläggningen. Foto H. Bellberg

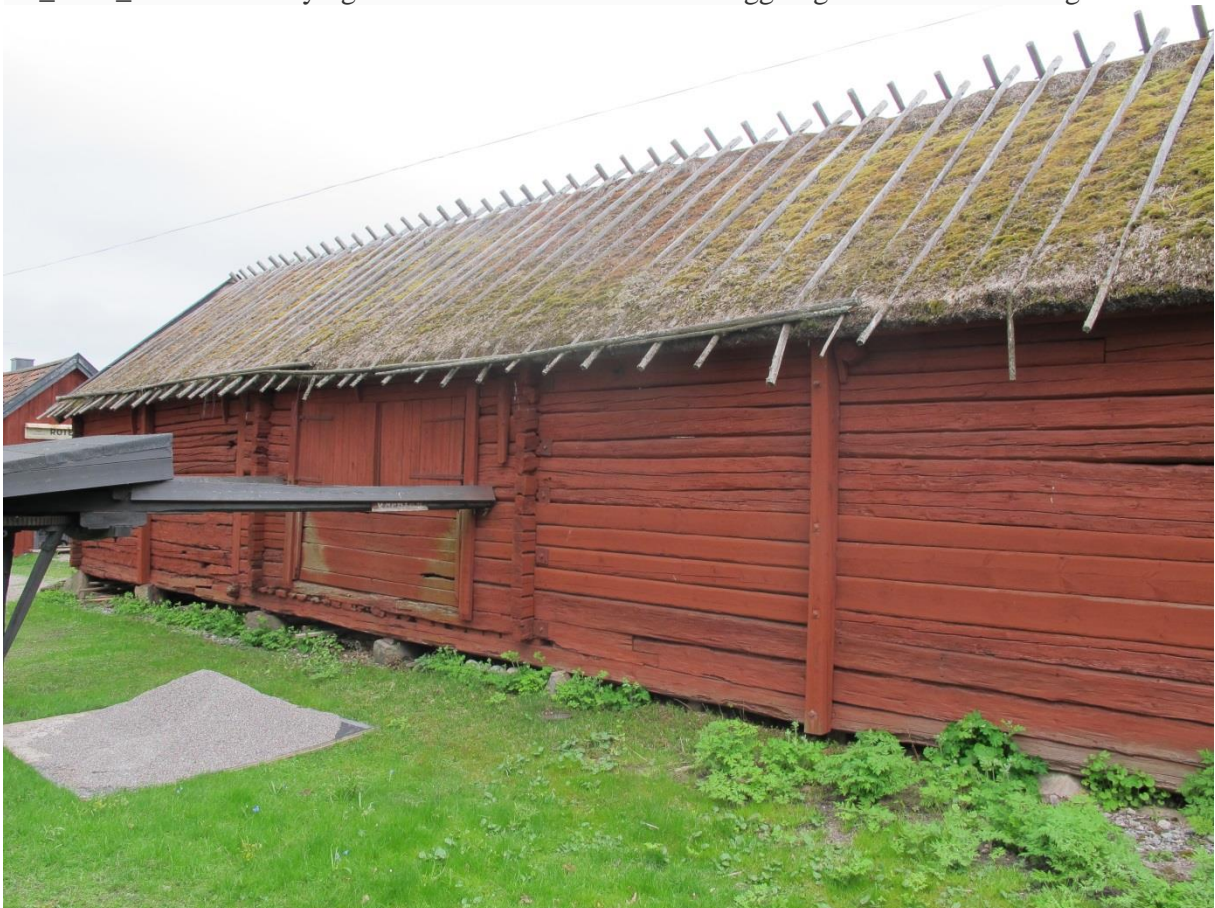
Ryggningsen på logtaket, med de gamla hängslanorna var utsliten. Halmen täckte heller inte längre fylligt över hela taket. Inifrån logen kunde man se flera ställen där håligheter uppstått.

LP_2015_00103. Logens norrsida hade en del påväxt före takomläggningen. Foto H. Bellberg

Taket rensades från de gamla hängslanorna, och en del uttjänt halm och mosspåväxt, särskilt på det norra takfallet, togs också bort. Hasselkäppar fästes längsgående längst ner mot takfoten och längst upp motnock och skruvades fast i det underliggande åstimret.

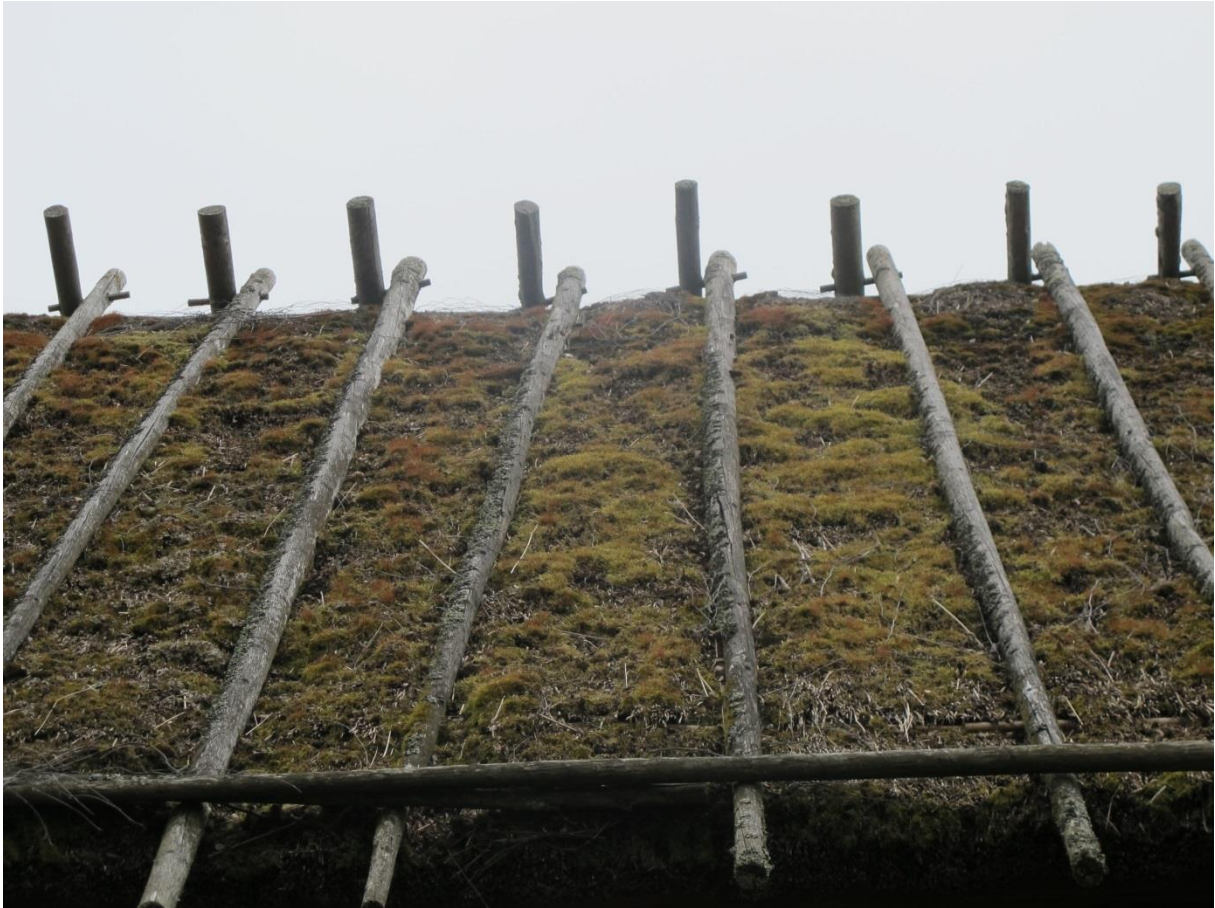
LP_2015_00105. Norra takfallet i närbild före takomläggningen. Foto H. Bellberg

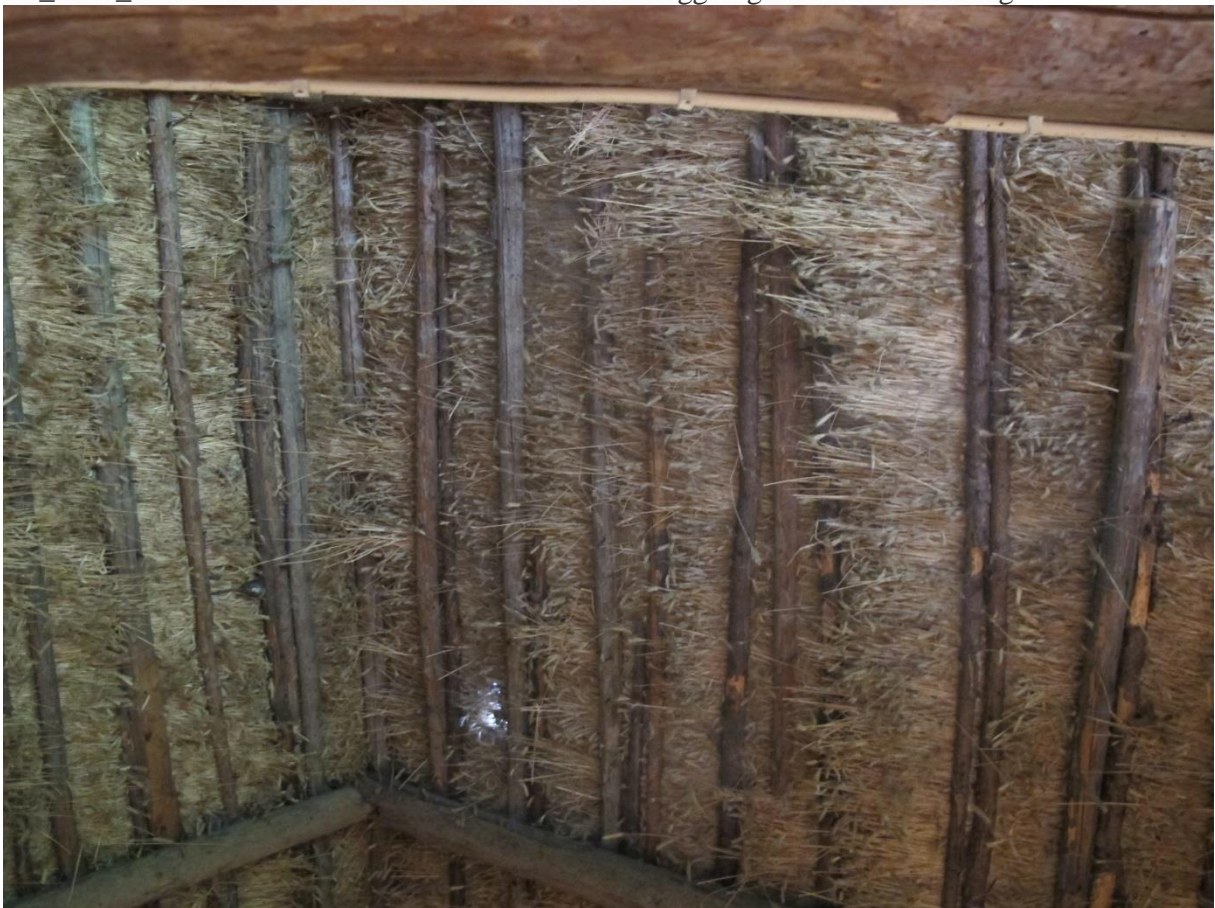
LP_2015_00106. Inifrån syntes hål i det gamla halmtaket. Foto H. Bellberg

Uppå det gamla halmtaket lades sedan den nya halmen i lager på lager om ca 9 kärvar per kvm. Taket hade ett omfång av 193 kvm. Halmen packades hårt och ändarna, där håligheten längst ner på strået finns, var det enda som fick sticka fram över hela taket. Detta gav en god vattenavrinning då ändarna fungerar som droppnäsor. Lös halm i lösa buntar lades över taknocken.

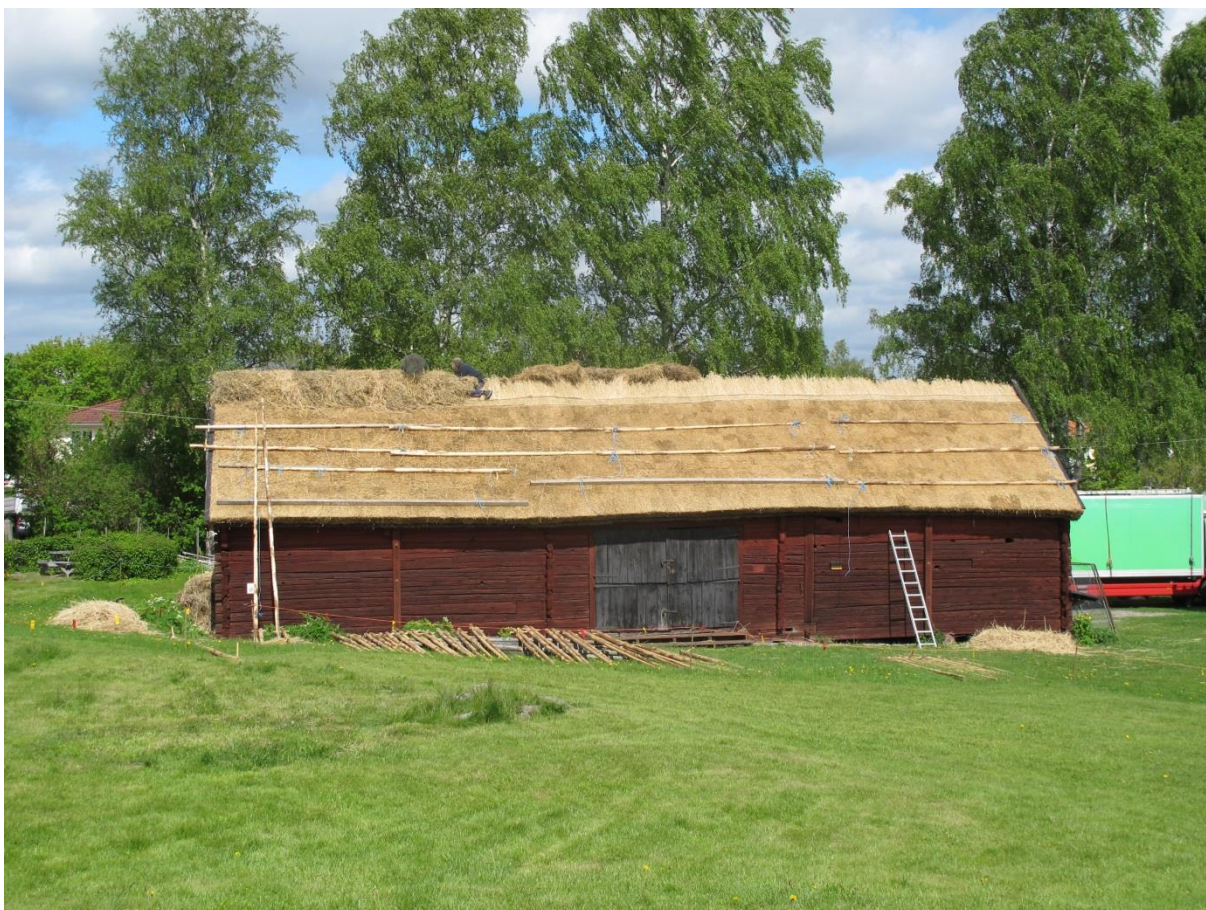
LP_2015_00107. Eje Arén löslägger halmen som täcker taknocken. Foto H. Bellberg

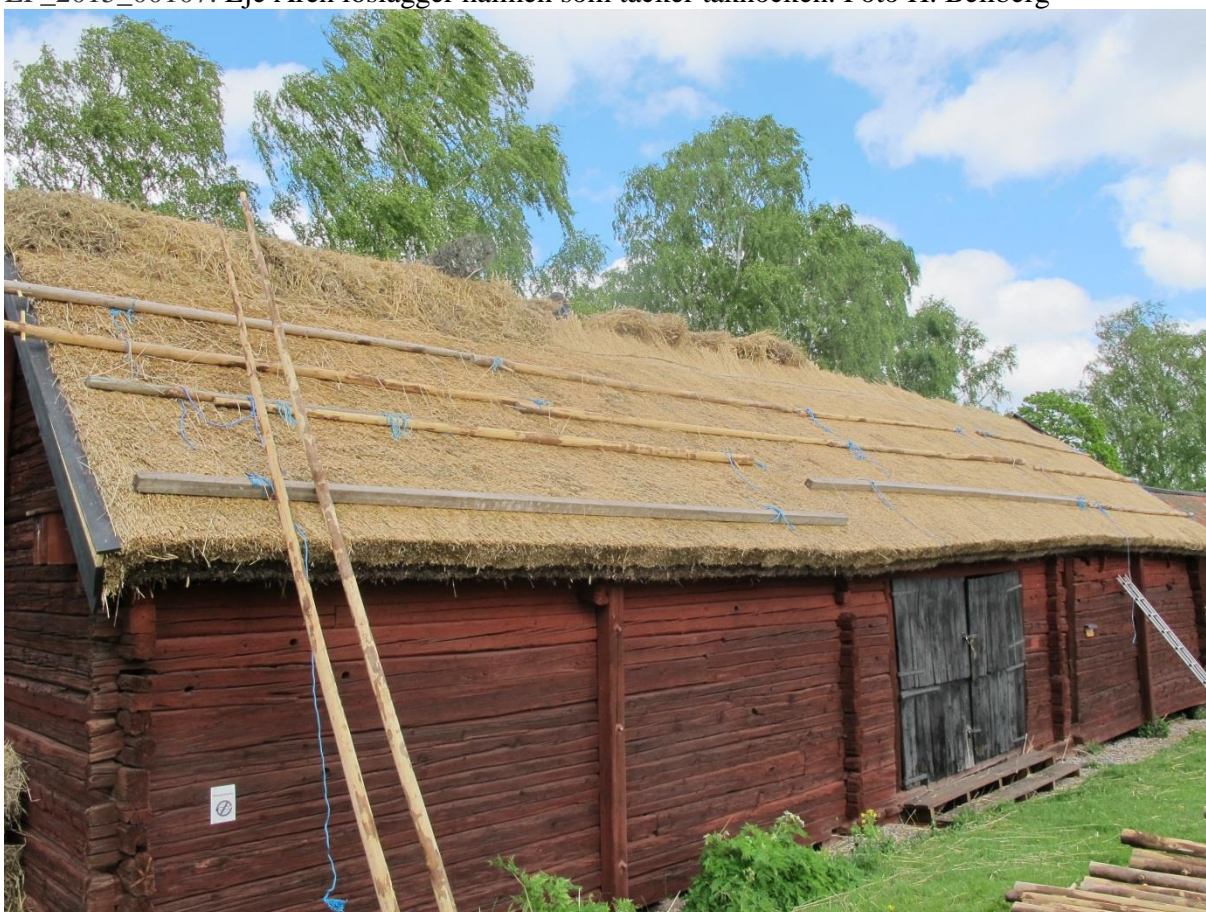
LP_2015_00108. Sydsidans nya halmtäckning. Temporärt ligger vågräta slanor. Foto H. Bellberg

Under arbetets gång användes några av de långa slanorna för att temporärt hålla den nya halmtäckningen på plats. Slanorna lades då längsgående horisontellt.

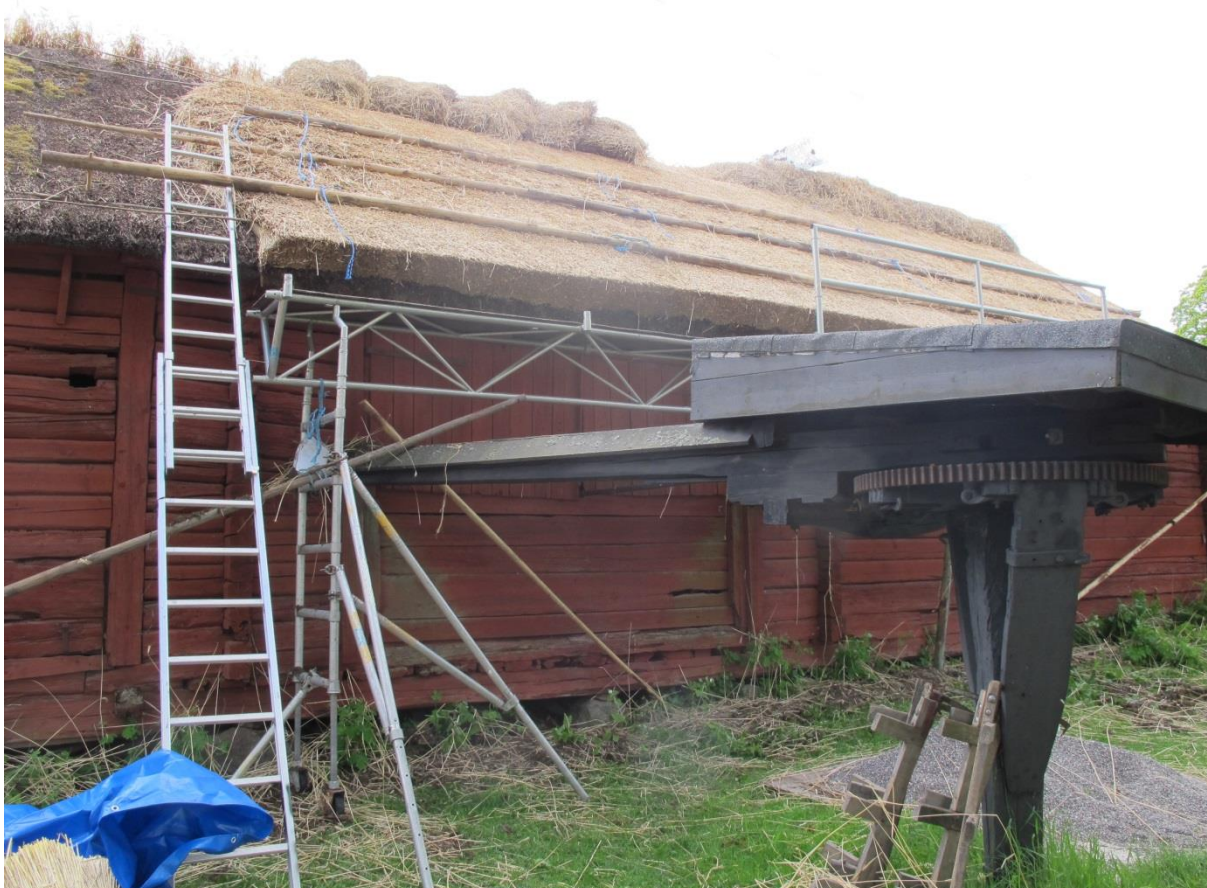
De två lagren av gammal och ny halm framträdde nedtill vid takfoten efter takomläggningen, men kommer att smälta samman allteftersom tiden går.

LP_2015_00110. Gamla och nya halmtäckningen. T.v. skymtar hasselkäpparna. Foto H. Bellberg

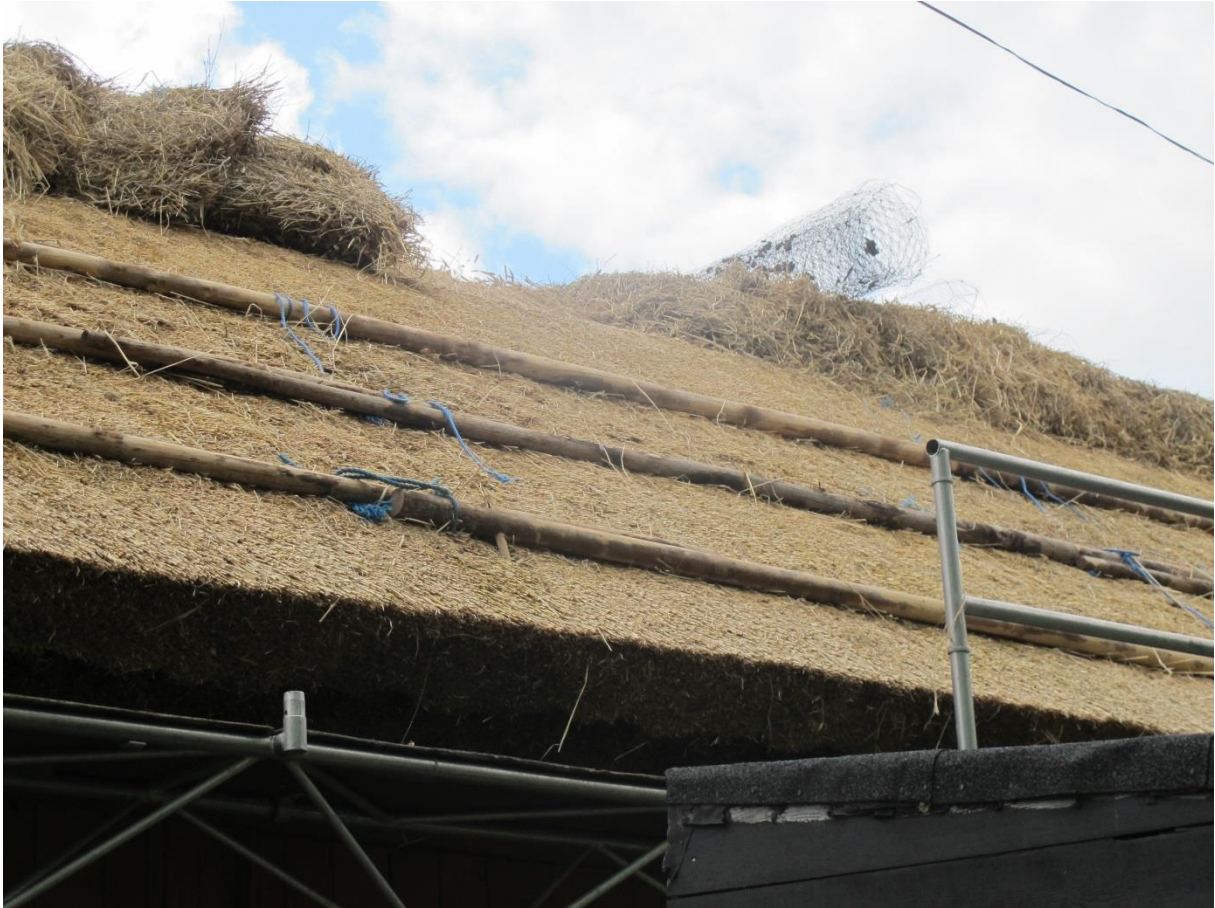
LP_2015_00111. Halmstråna över taknocken ligger löst i hög. Foto H. Bellberg

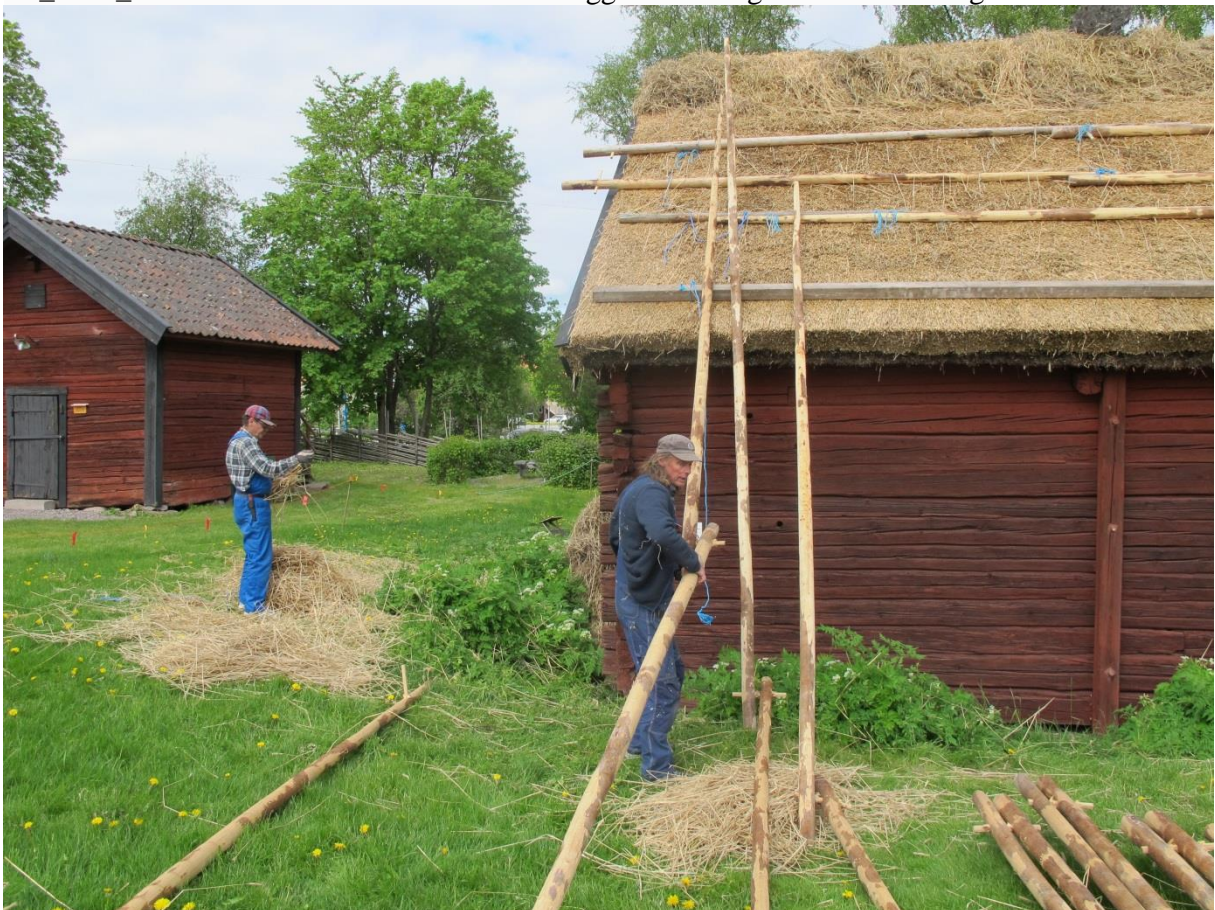
LP_2015_00112. Eje demonstrerar hur hängslanorna senare lyfts på plats. Foto H. Bellberg

Taket förbättrades genom att de nya hängslanorna, som håller halmen på plats, placerades tätare ihop. 60 st avbarkade undertryckta granslanor från Bottnaryd i Småland användes till ryggningsen. Slanorna dymrades samman två och två med ekdymplingar i topparna. De sköts sedan upp över taket och placerades i rätt läge med en hängslana över vardera takfallet. Längst nere vid takfoten monterades till sist även dymrade slanor horisontellt, för att ytterligare hålla nere både halmen och de lodräta hängslanorna.

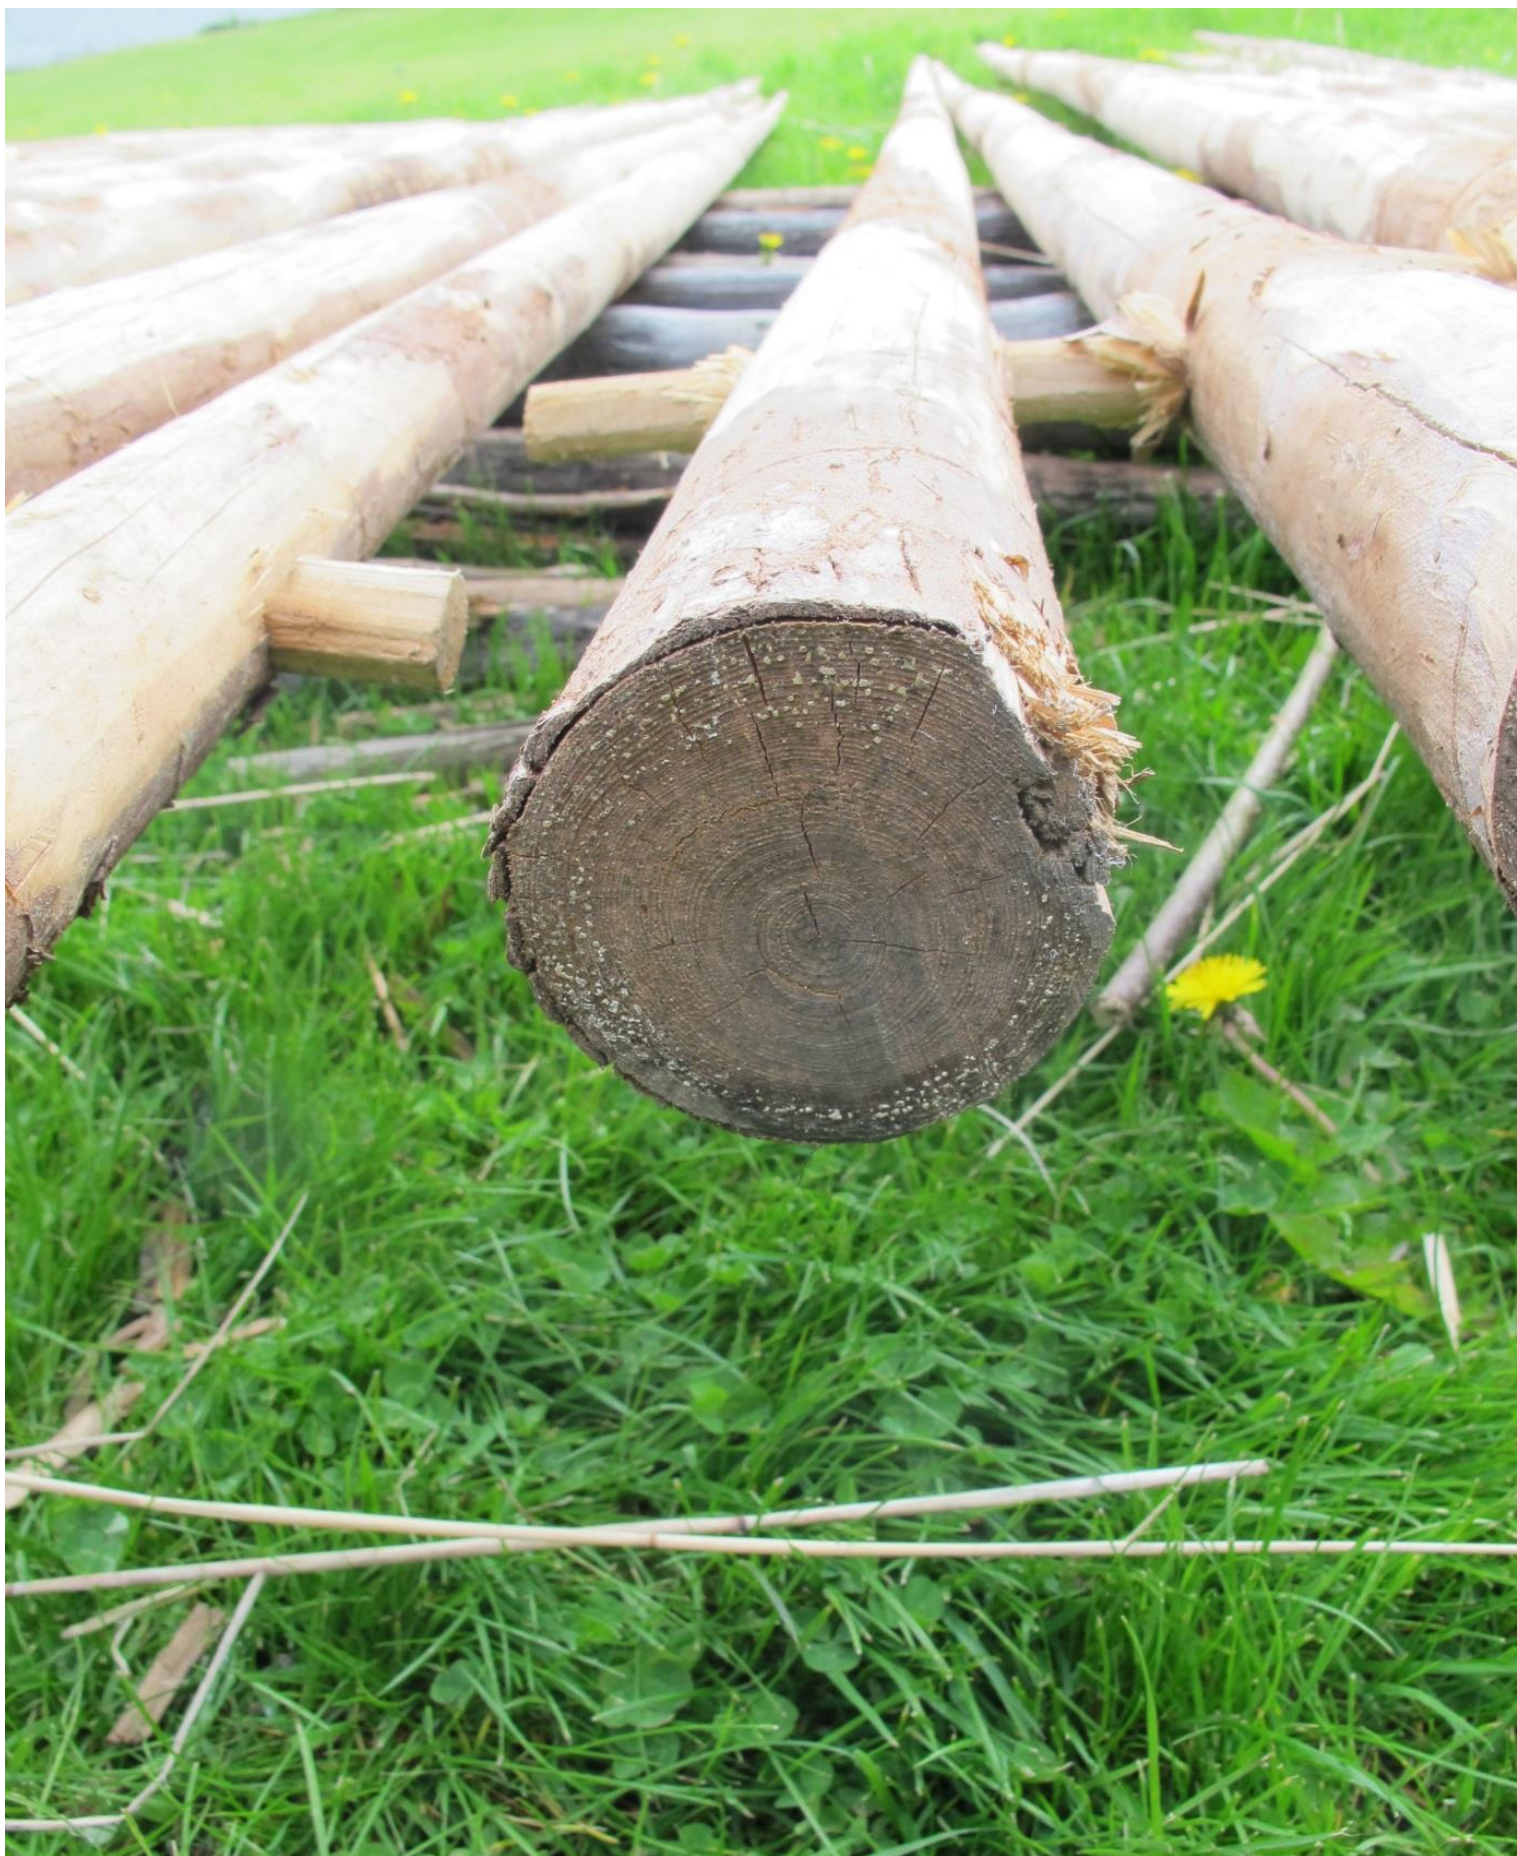
LP_2015_00113. 60 nya avbarkade slanor av undertryckt gran tillverkades. Foto H. Bellberg

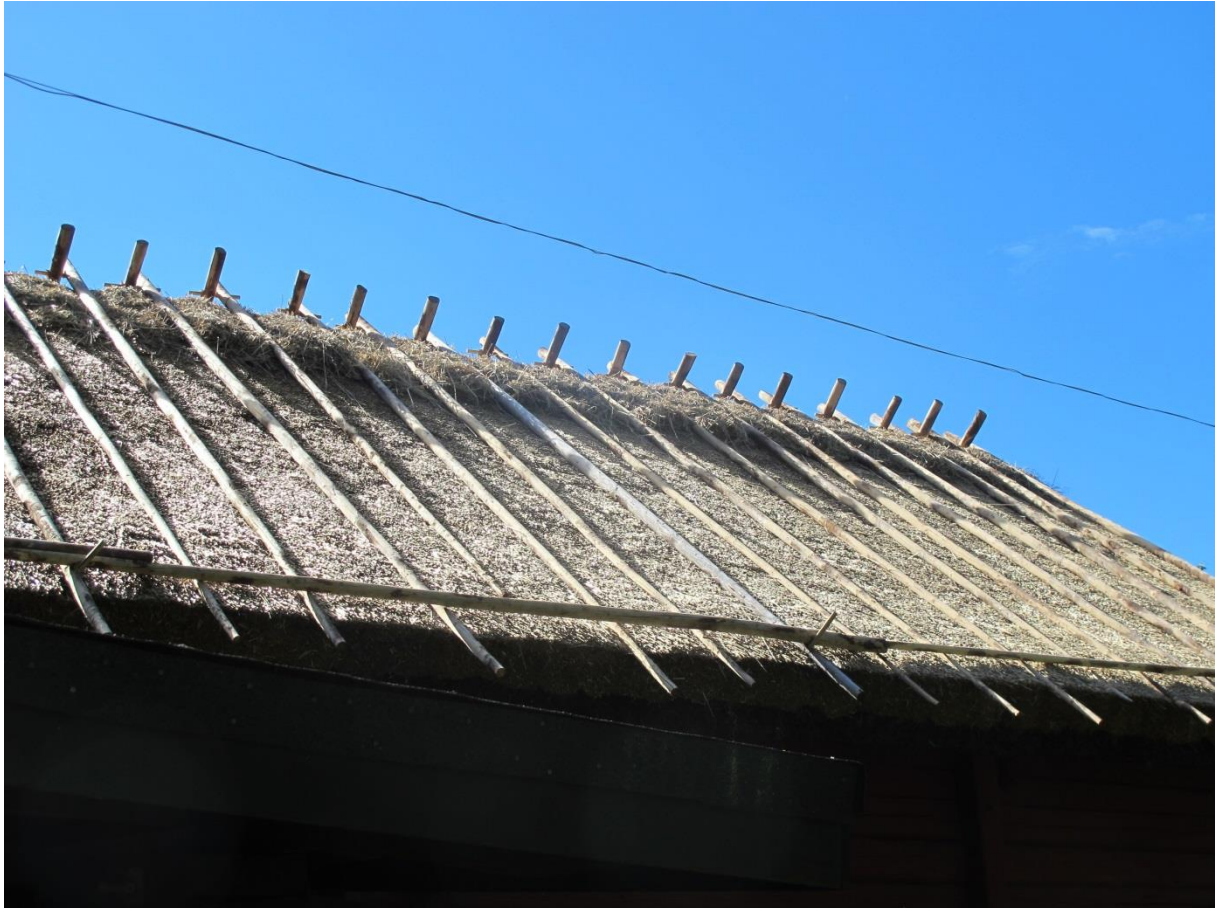
LP_2015_00114. Slanorna är dymlade två och två och håller nere halmen. Foto H. Bellberg

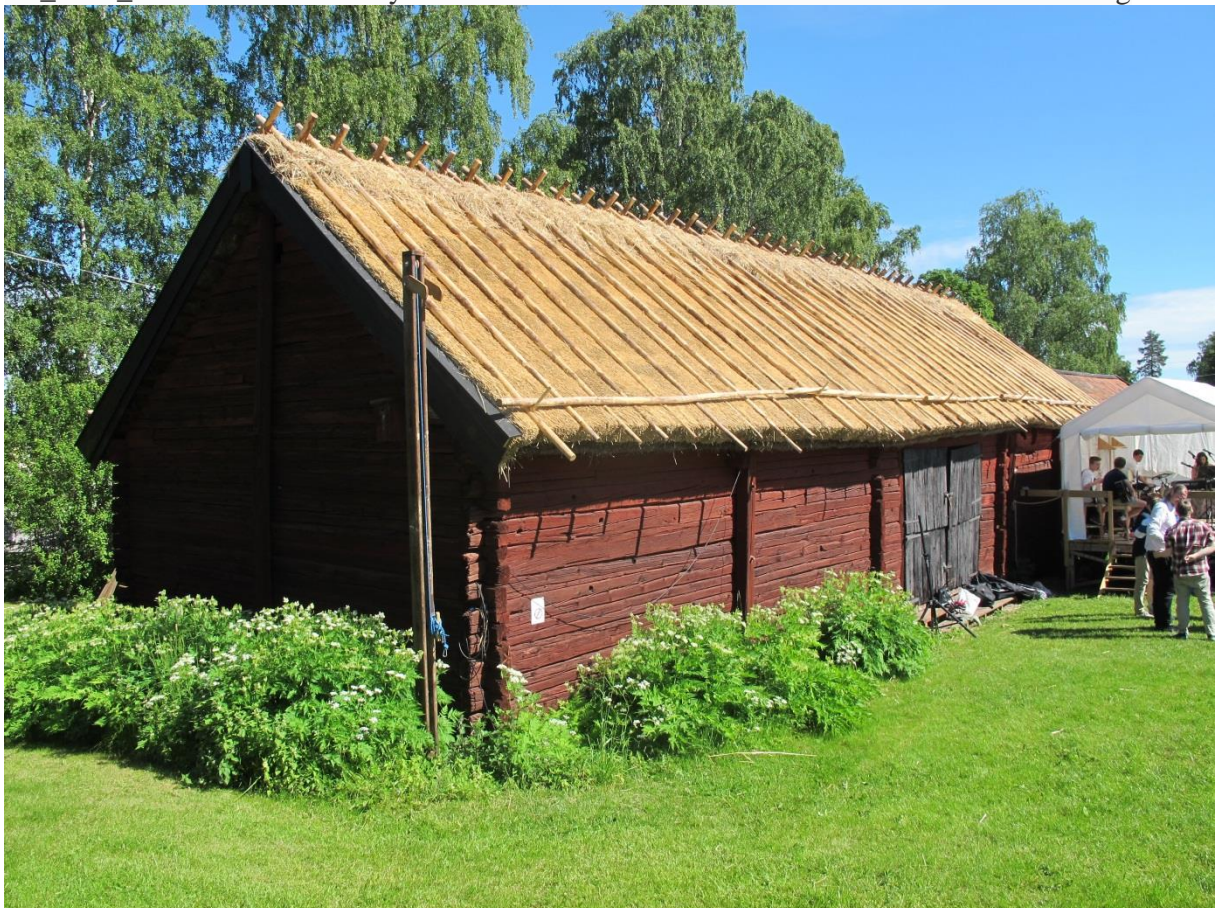
LP_2015_00115. Den nya halmen lyser guldgul i sommarsolen på sydsidan. Foto H. Bellberg

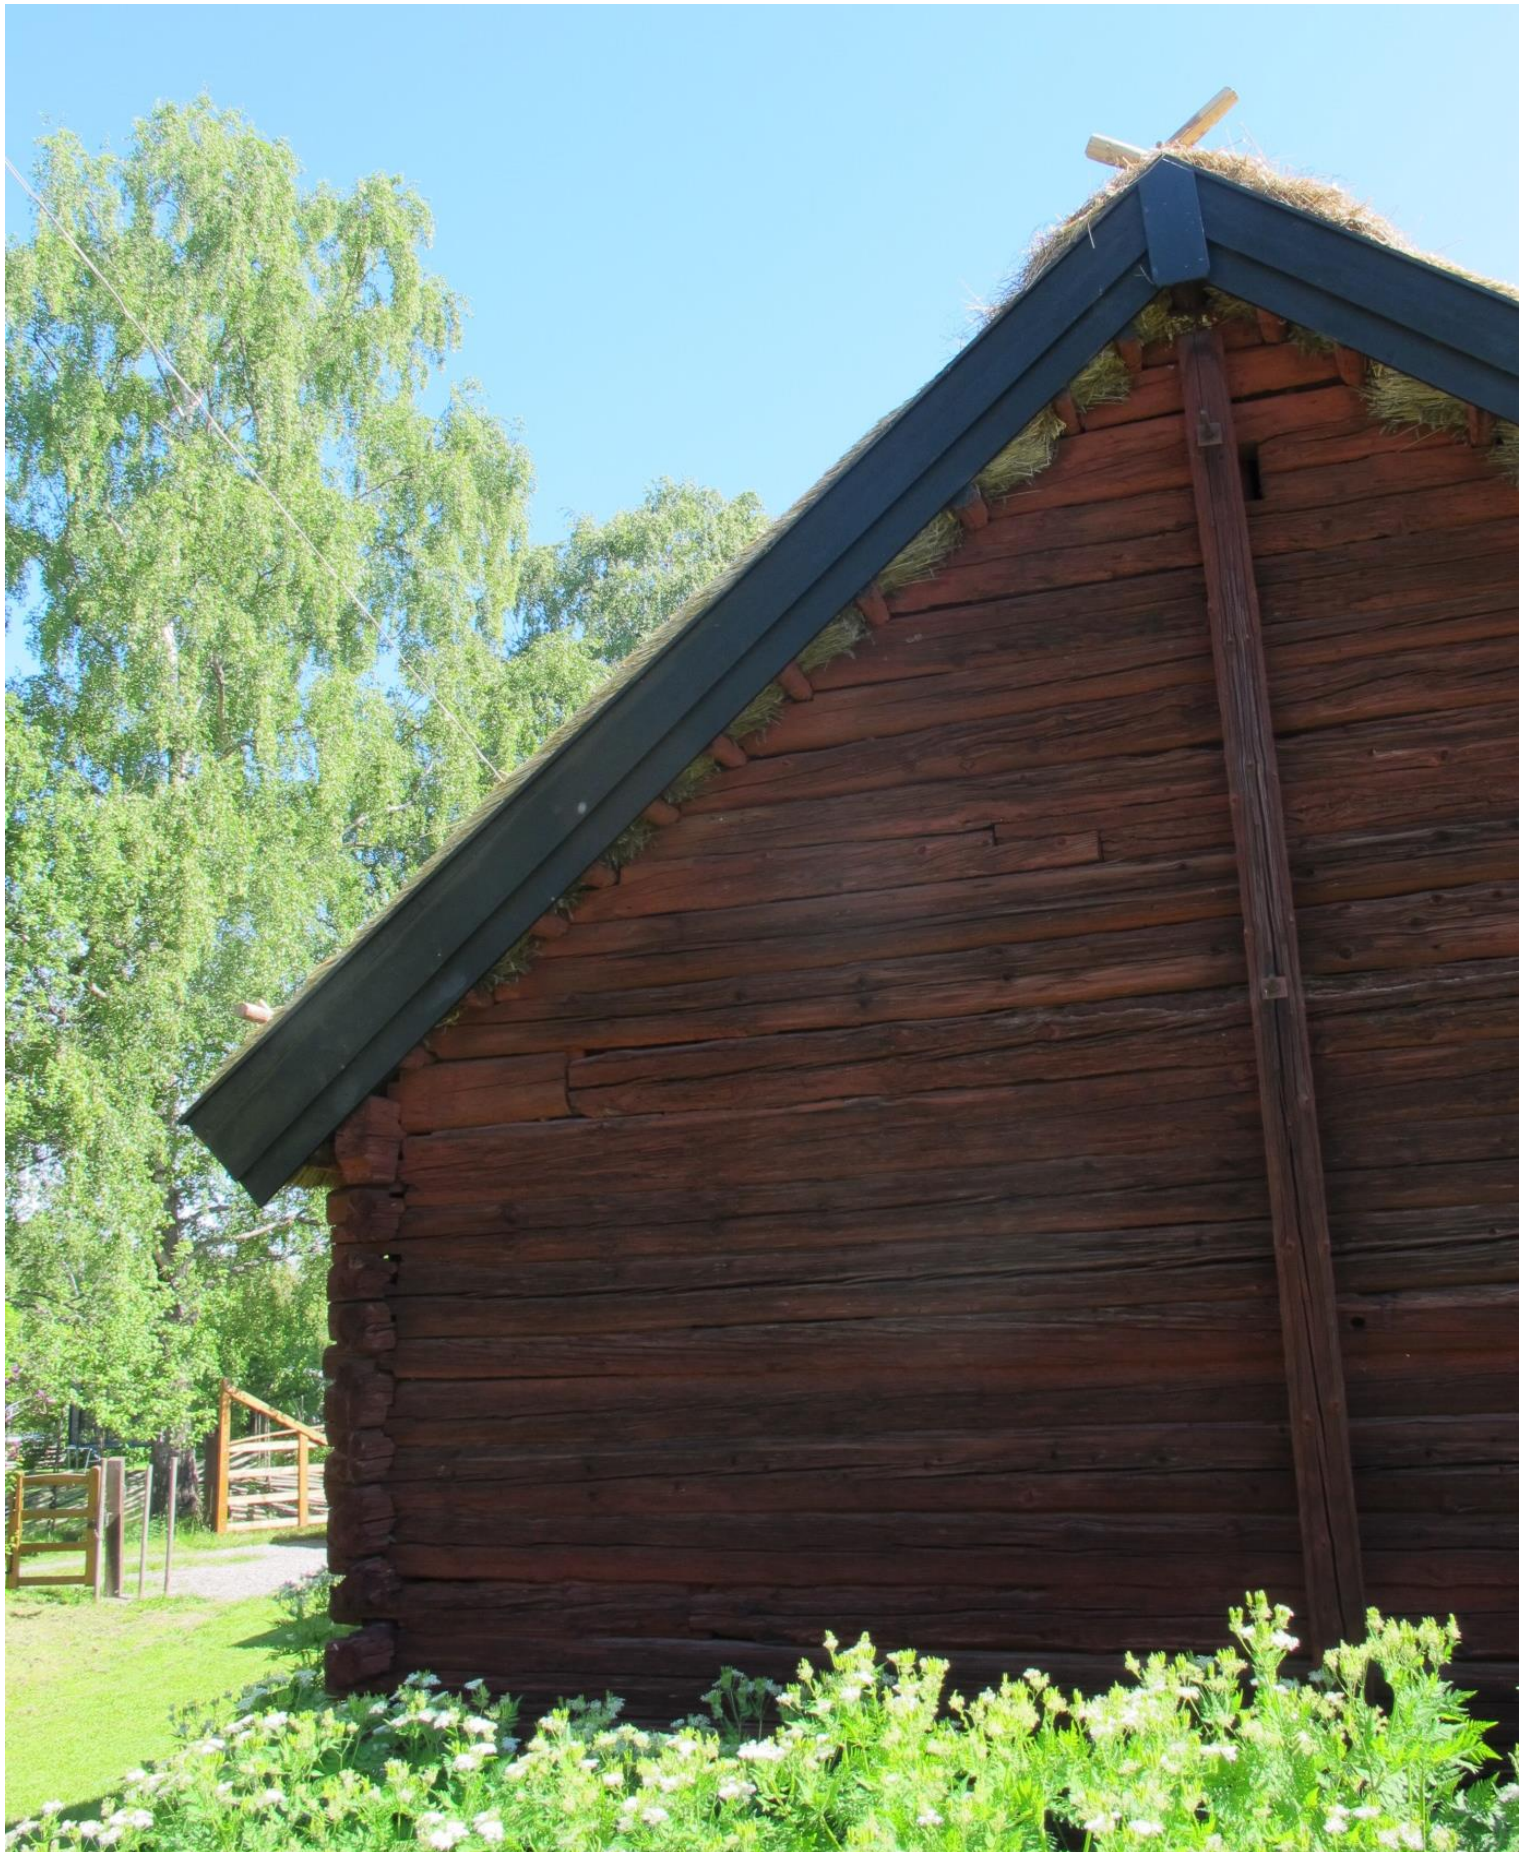
Vindskivorna var i god kondition, några nya behövde därför inte tillverkas. Mot väster kompletterades dock den norra vindskivans övre del med en kil för att förhöja gaveln något kring takfoten. Detta för att bättre rå över halmen.

LP_2015_00116. Vindskivan skarvades för att bli högre vid takfoten t.v. i bild. Foto H. Bellberg

De befintliga vindskivorna var i god kondition och behövde därför inte bytas ut.

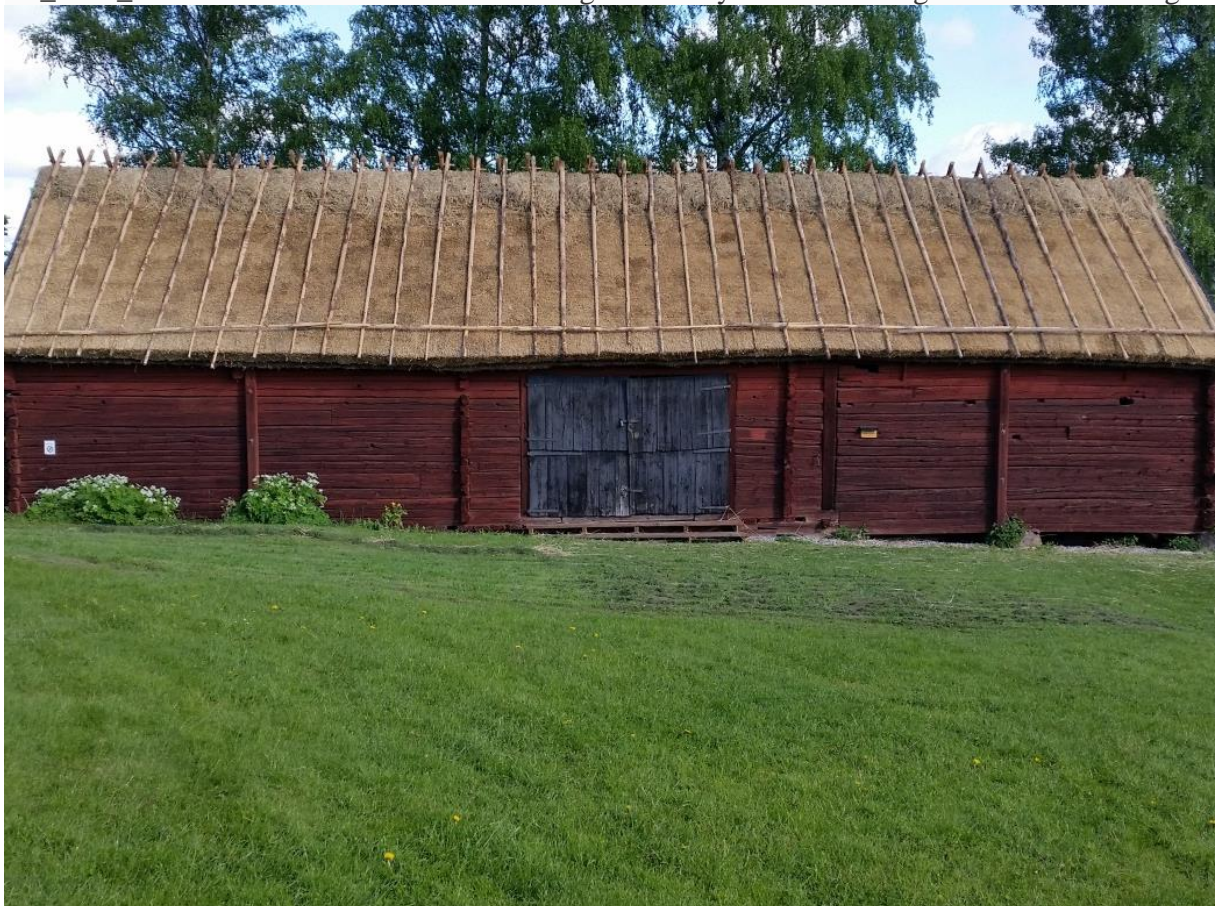
Ytterbylogen efter takomläggningen. Foto Per-Inge Gyllenhammar 2015-05-24
